Verkennd Bodemonderzoek

Floreffestraat 66/68  
Somerens

**rapport 3246R001-3**

datum: 13 januari 2017  
opdrachtgever: Roman Beheer Someren BV,  
Floreffestraat 64,  
5711 AE Someren.

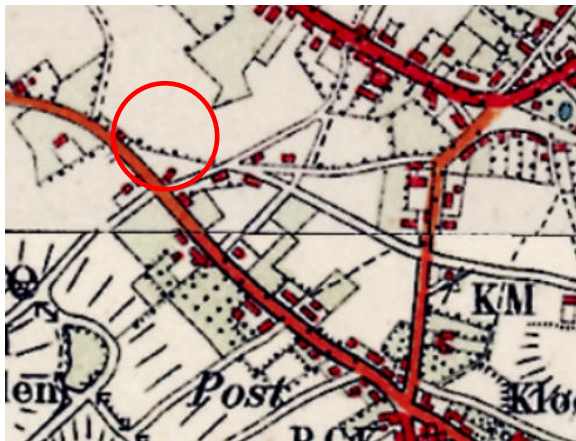
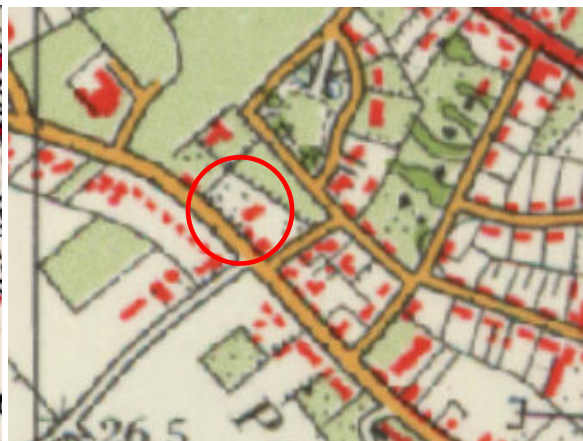
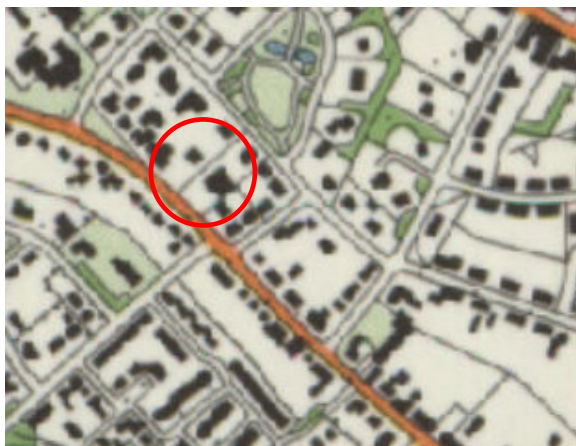
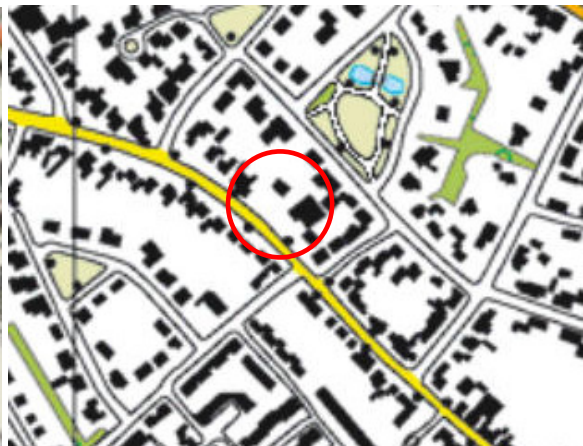
Uit de historische kaarten (bron: <http://www.topotijdreis.nl>) blijkt dat de locatie tot de jaren '60 in gebruik was als landbouwgrond. Vanaf het begin van de jaren '60 is de locatie deels bebouwd.

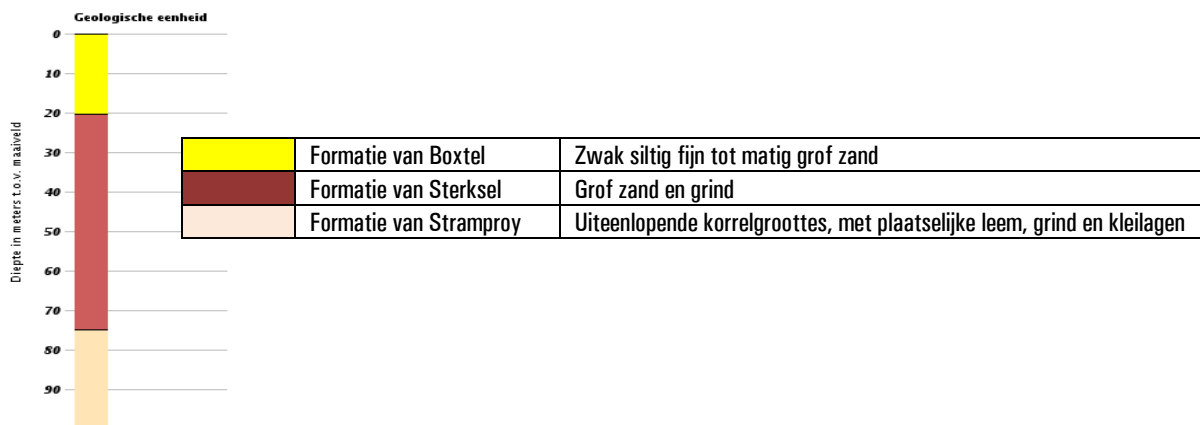
Figuur A: opbouw ondergrond.

Het te onderzoeken terrein heeft een hoogteligging gelijk aan ca. 26 m + N.A.P. De opbouw van de ondergrond is schematisch weergegeven in figuur A.

De freatische grondwaterspiegel bevindt zich op circa 2,0 m-mv. De stromingsrichting van het freatische grondwater en van het grondwater in het eerste watervoerende pakket is globaal noordwestelijk gericht. Voorgenoemde geohydrologische gegevens zijn ontleend aan de grondwaterkaart van Nederland [6].

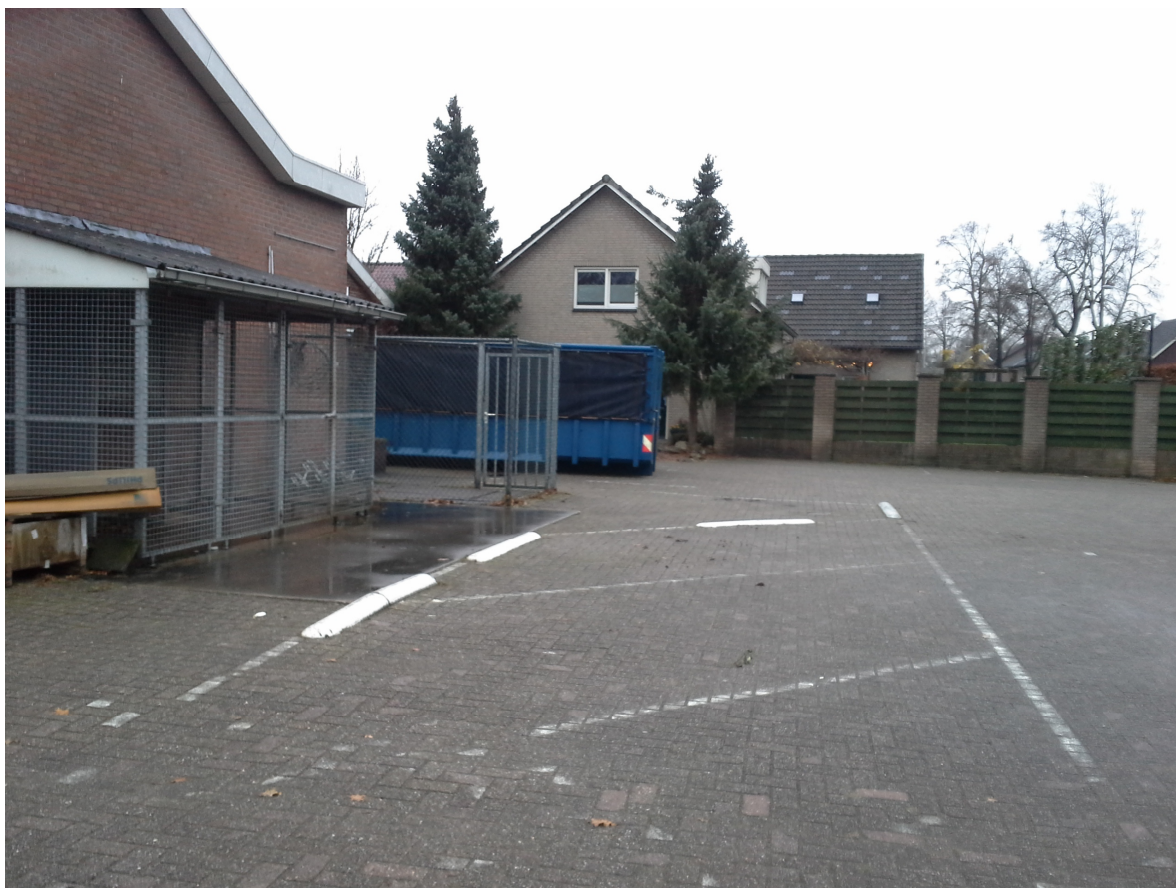
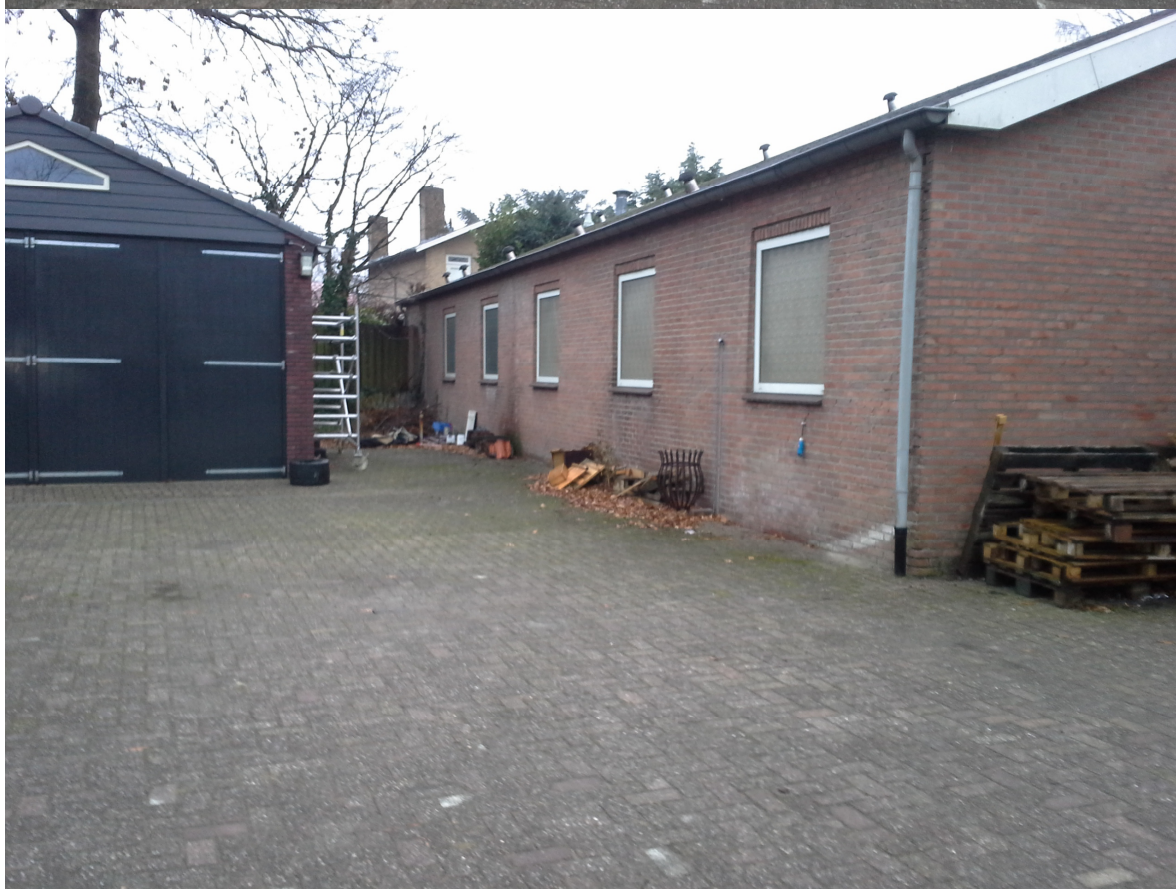
**Foto's onderzoekslocatie – 22-12-2016**

De grondmonsters zijn op 20 en 22 december 2016 onafhankelijk van de opdrachtgever genomen door de heer J. Timmermans (erkend monsternemer SIKB 2001). Voor een beschrijving van de opgeboorde grond ter plaatse wordt verwezen naar de boorstaten (bijlage 4). Bij geen van de monsters is een verdachte en/ of afwijkende geur waargenomen. In de bovenlaag van de boring 101 en 110 is een laagje van circa 15 cm puingranulaat aangetroffen. In de bodem zijn zintuiglijk geen bijmengingen aangetroffen welke kunnen duiden op de aanwezigheid van een bodemverontreiniging.

Zintuiglijk zijn geen bijmengingen met asbest aangetroffen in of op de bodem, er is echter geen onderzoek conform NEN5707 uitgevoerd. De aangetroffen laag puingranulaat behoeft ons inziens niet als asbestverdacht te worden beschouwd. Een onderzoek conform NEN5707 wordt op basis hiervan dan ook niet noodzakelijk geacht.

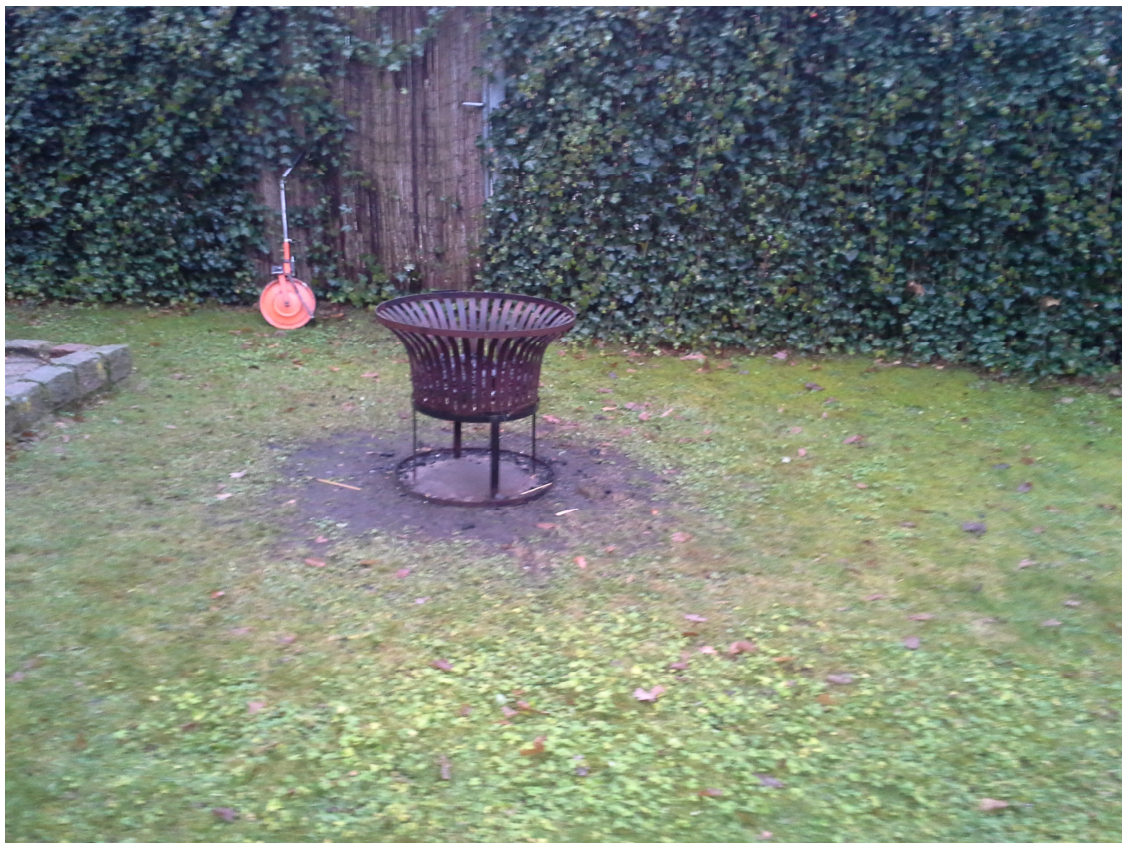
Foto van de stookplaats - 22 december 2016

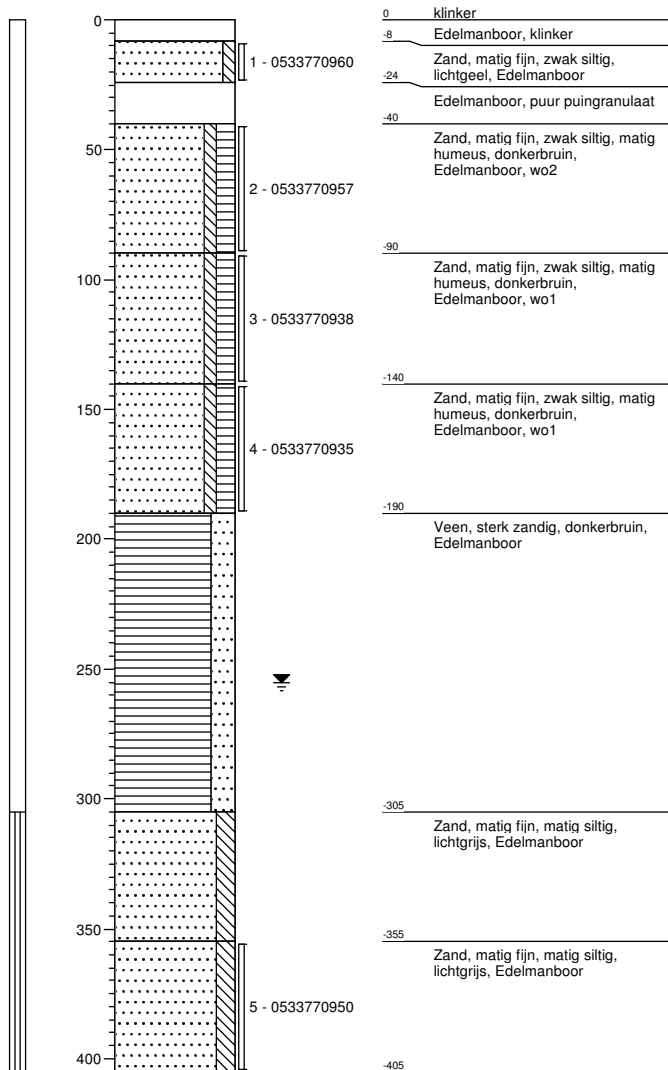
## Boring: 101

Datum: 20-12-2016  
GWS: 255
