Verkennd bodemonderzoek  
aan het Wilhelminaplein 26-26a  
te Someren

**Titel:** verkennend bodemonderzoek aan het Wilhelminaplein 26-26a te Someren

**Datum:** 21 februari 2018

**Projectnummer:** 20181012

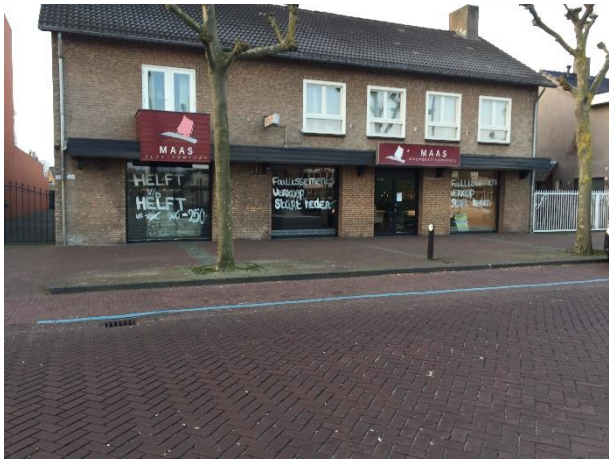
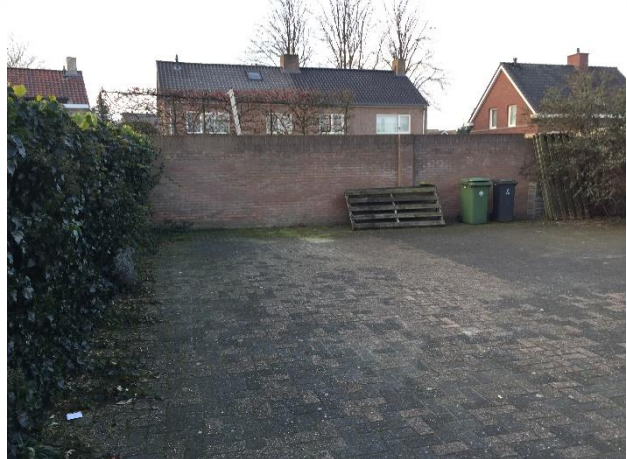
**Figuren 1 en 2: Overzichtsfoto's onderzoekslocatie.**

De onderzoekslocatie bevindt zich aan de Wilhelminaplein 26-26a in het centrum van Someren. De locatie is kadastraal bekend als gemeente Someren, sectie B nummer 4963. De oppervlakte van de locatie bedraagt 1.127 m<sup>2</sup>. De locatie is grotendeels bebouwd en in gebruik als winkelpand met bovenliggend woonhuis. Het buitenterrein is verhard middels klinkers. In figuur 1 en 2 zijn overzichtsfoto's van de onderzoekslocatie weergegeven.

Het perceel waarop de onderzoekslocatie gelegen is grenst aan de noordzijde aan het Wilhelminaplein. Aan de oost- en westzijde zijn tevens winkelpanden gelegen. In zuidelijke richting zijn woningen met (sier)tuin gelegen. De regionale ligging van de onderzoekslocatie is weergegeven op de topografische overzichtskaart in bijlage 1 en de luchtfoto in figuur 3. Voor een indruk van de onderzoekslocatie wordt verwezen naar de situatietekening in bijlage 2.
