# **VERKENNEND BODEMONDERZOEK**

**Conform NEN 5740**

**De Hoof 7, Someren**

Rapportnummer : 218-SDH7-vo-v1

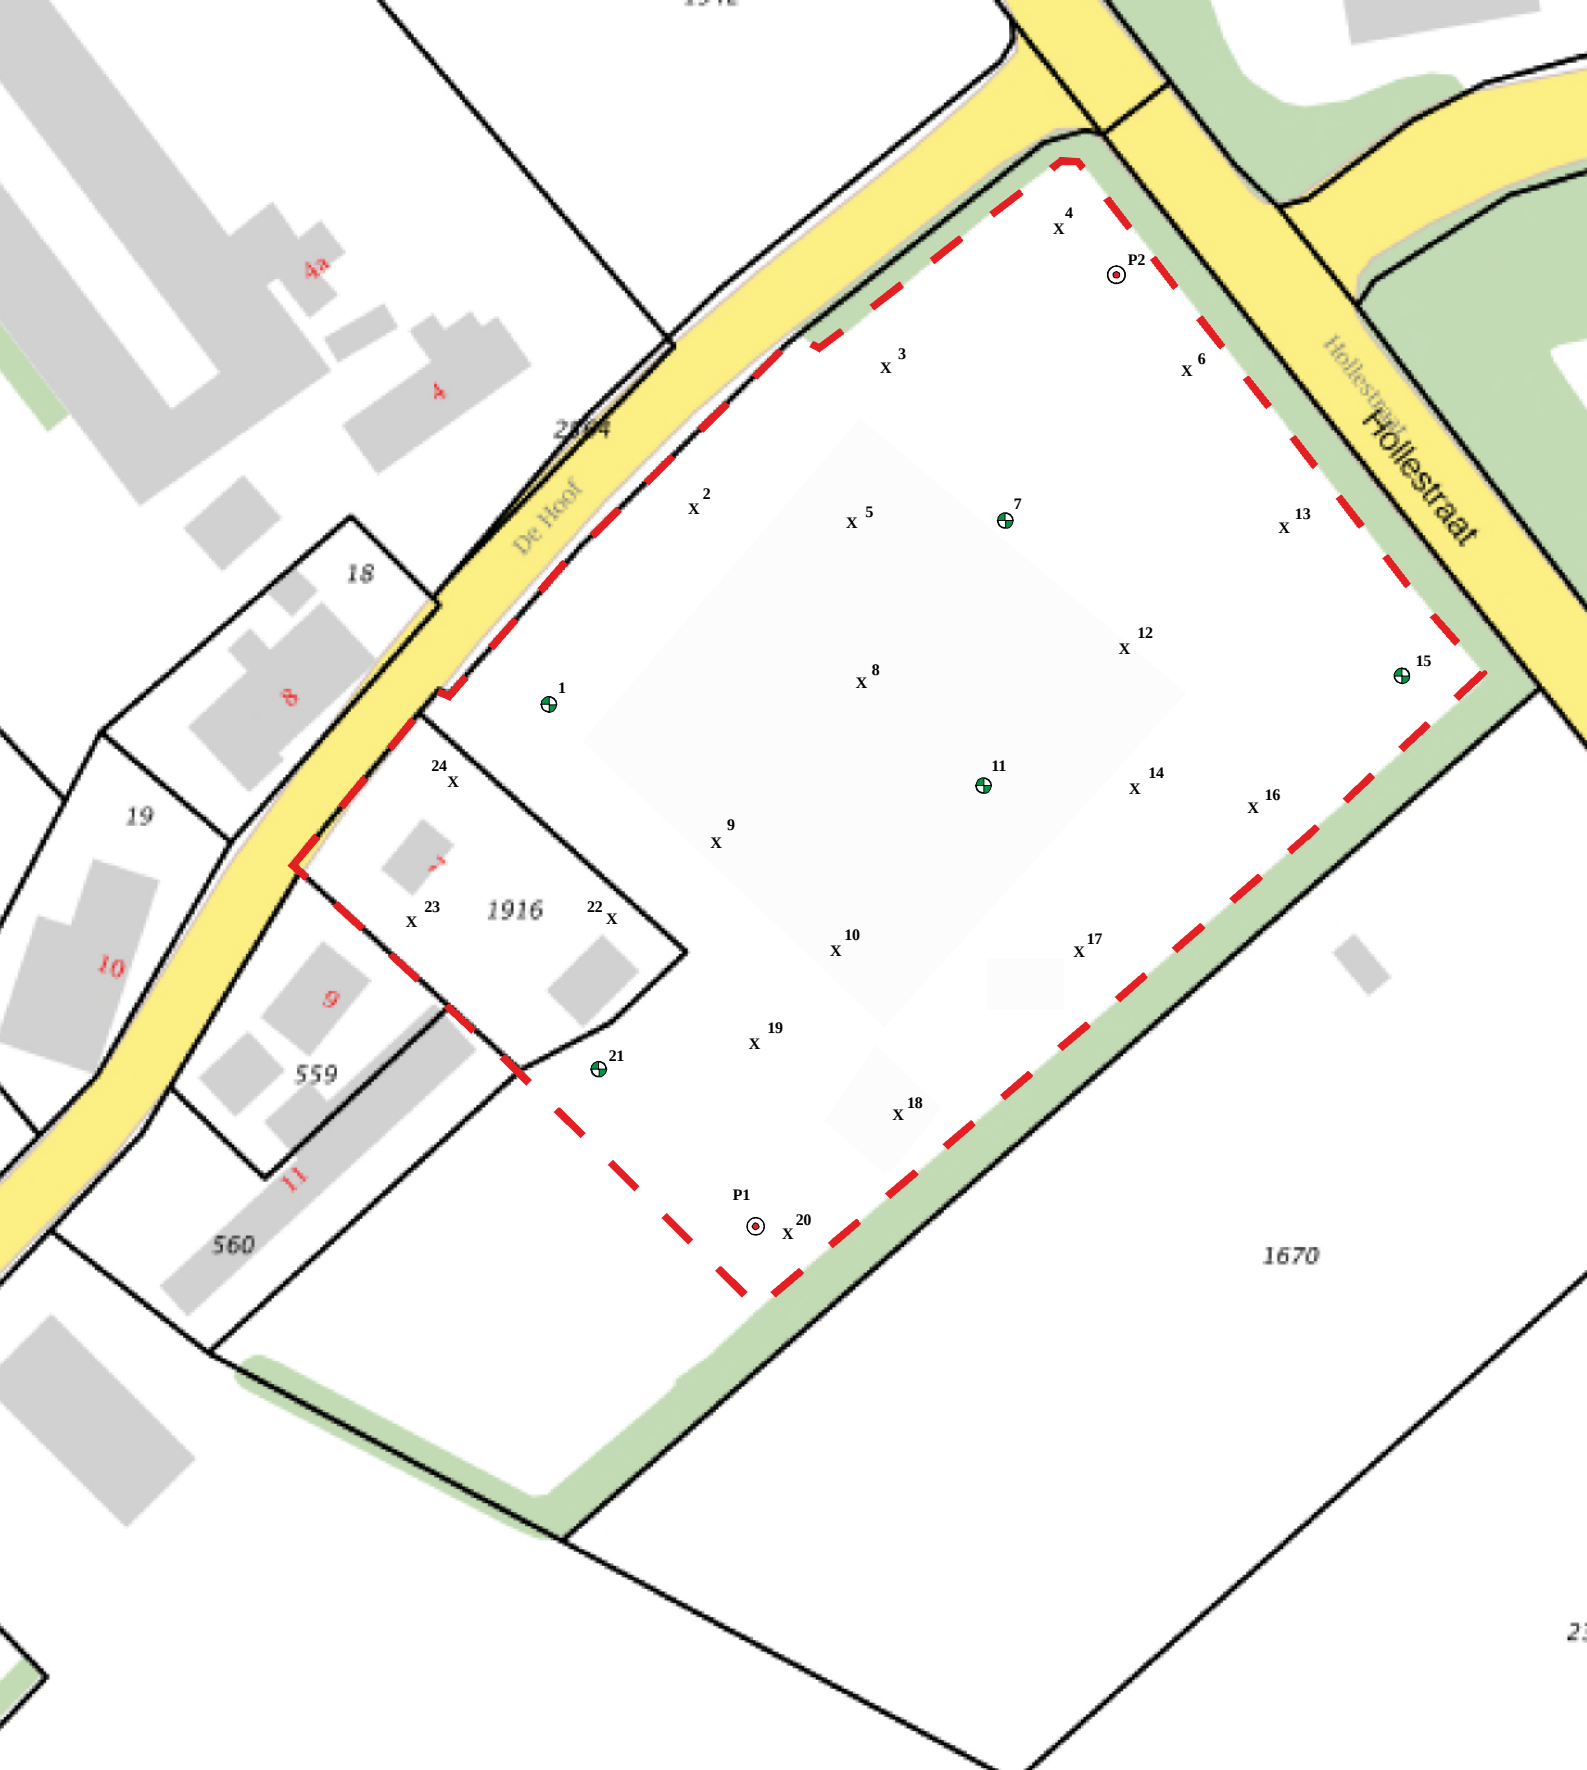
## **Bijlage 1a : Situatie- en boorpunttekening**

De boorpunten zijn aangegeven op de tekening in bijlage 1a.

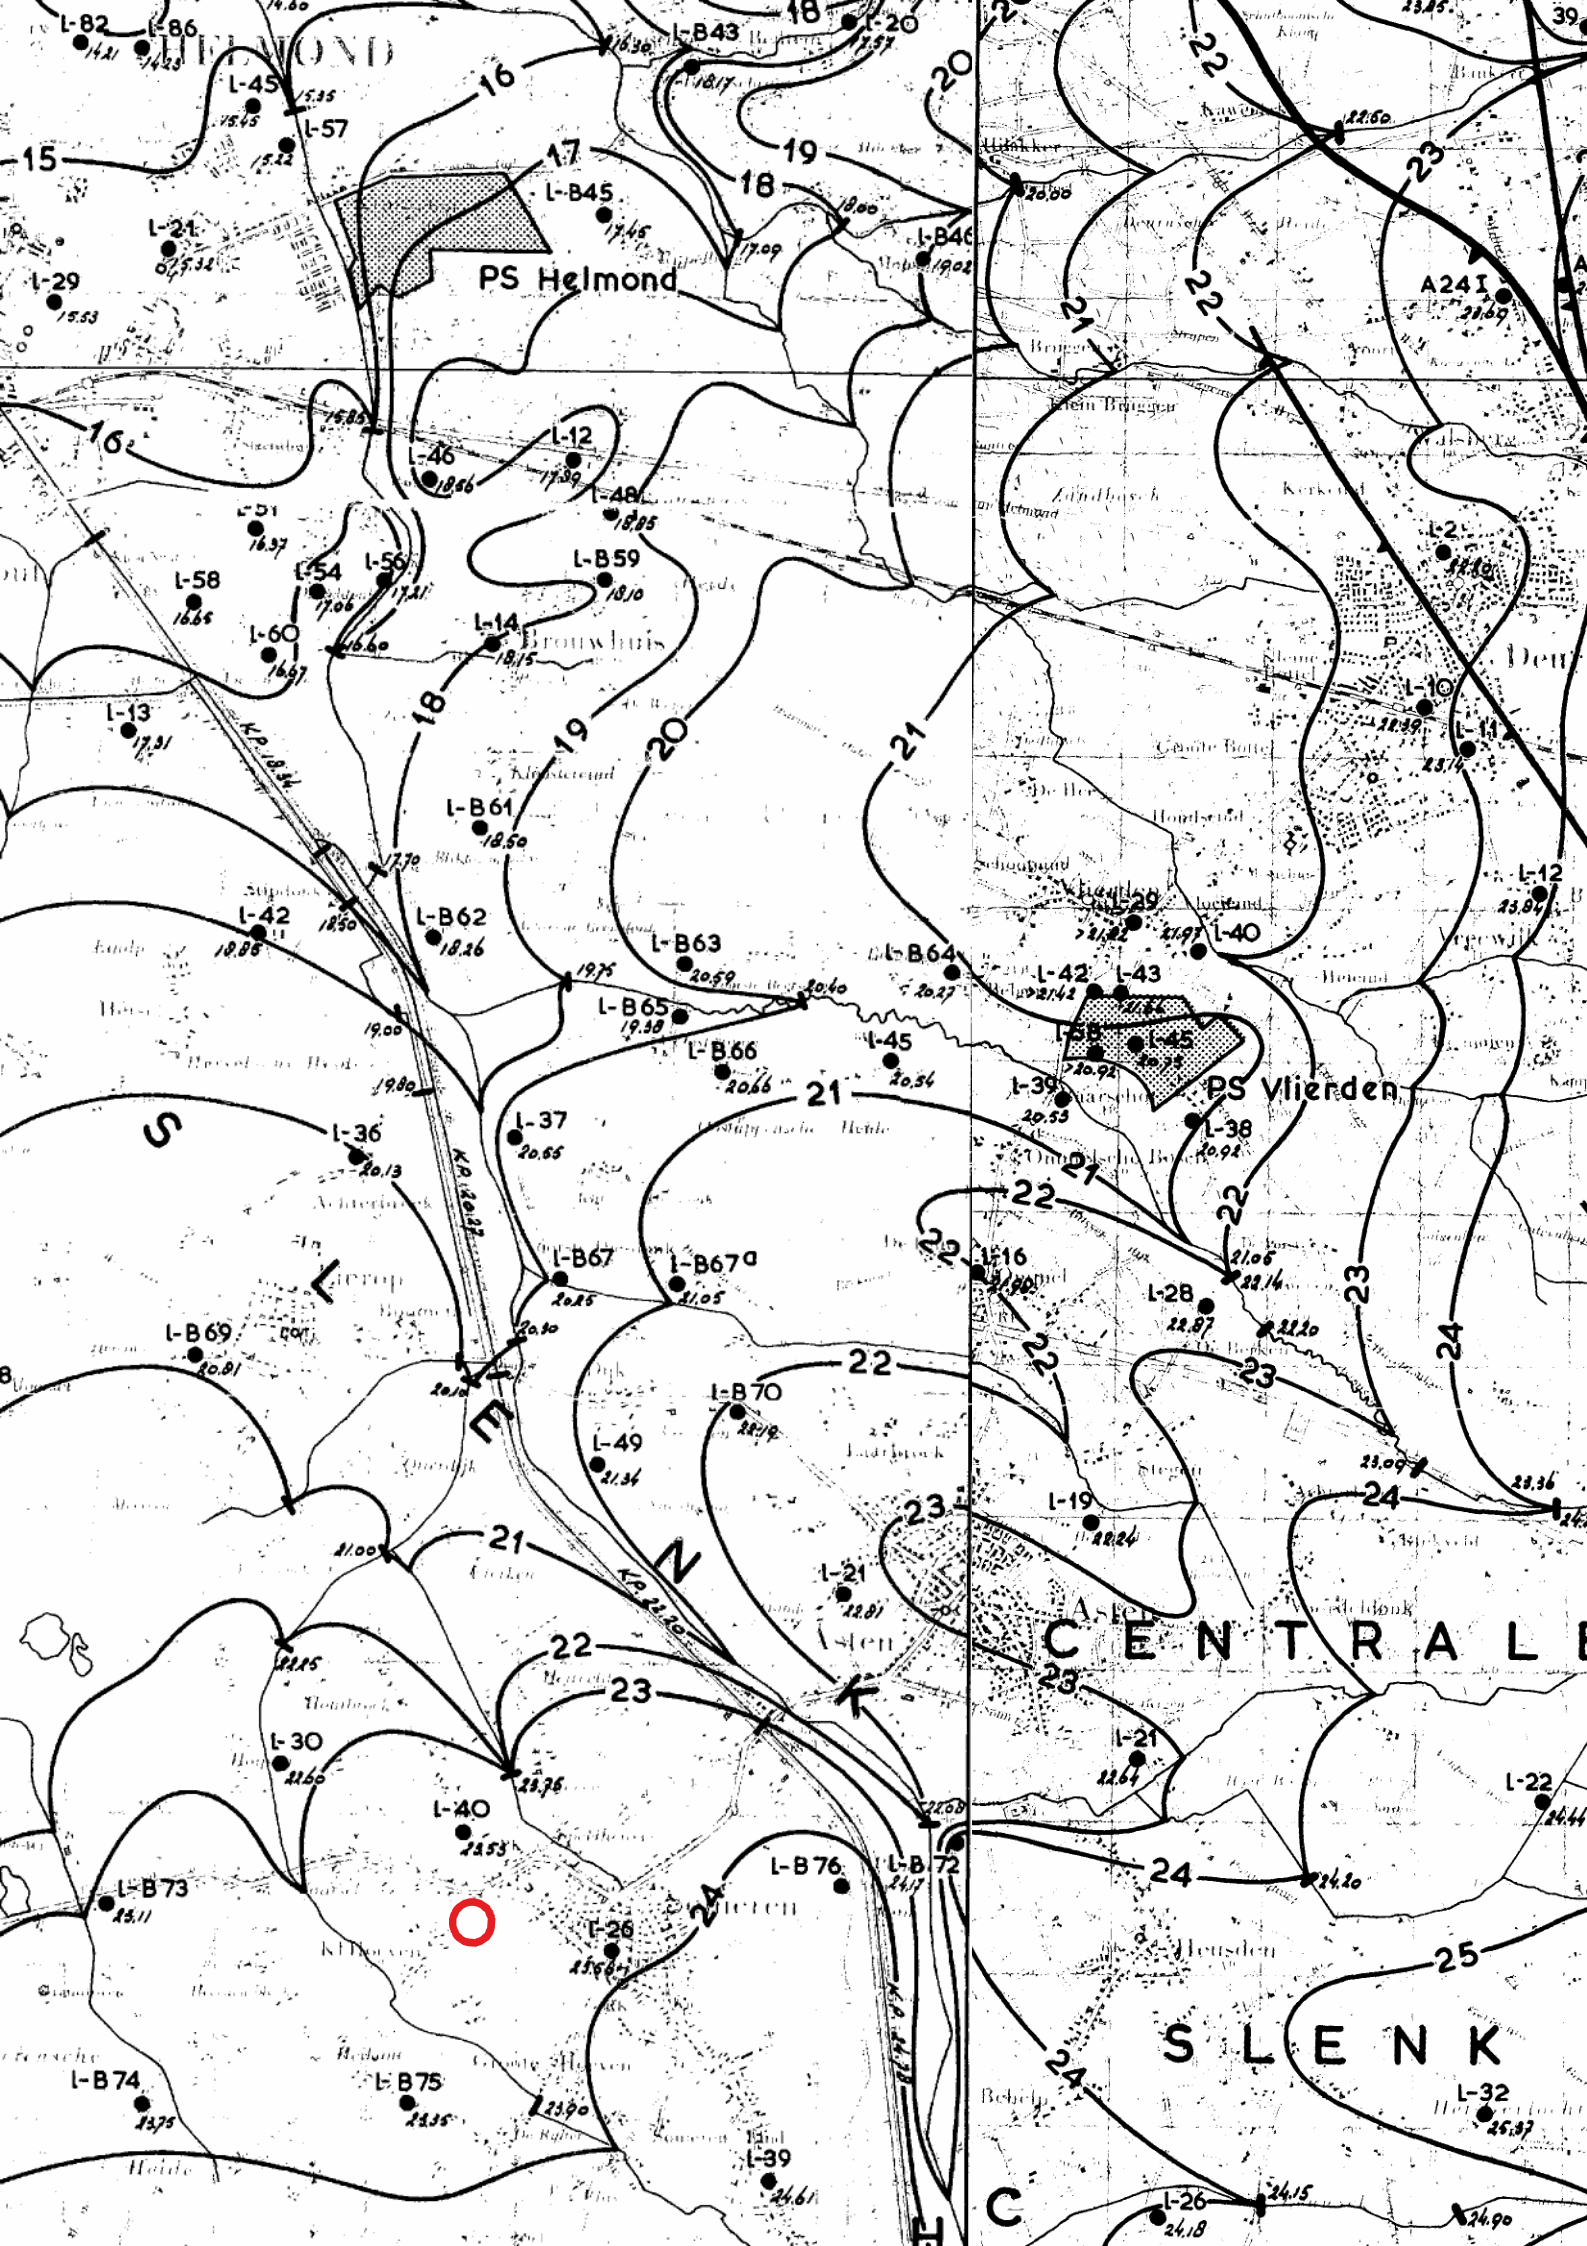
## **Bijlage 2 : Isohypsens**

De grondwaterspiegel van het freatische grondwater bevindt zich op ca. 23,5 meter boven NAP. De grondwaterstromingsrichting is noordelijk.

Deze gegevens zijn ontleend aan de door TNO samengestelde grondwaterkaart van Nederland (kaart 57 oost, kaartblad 57F). Op de tekening in bijlage 2 zijn de isohypsen van de omgeving van de onderzoekslocatie weergegeven.

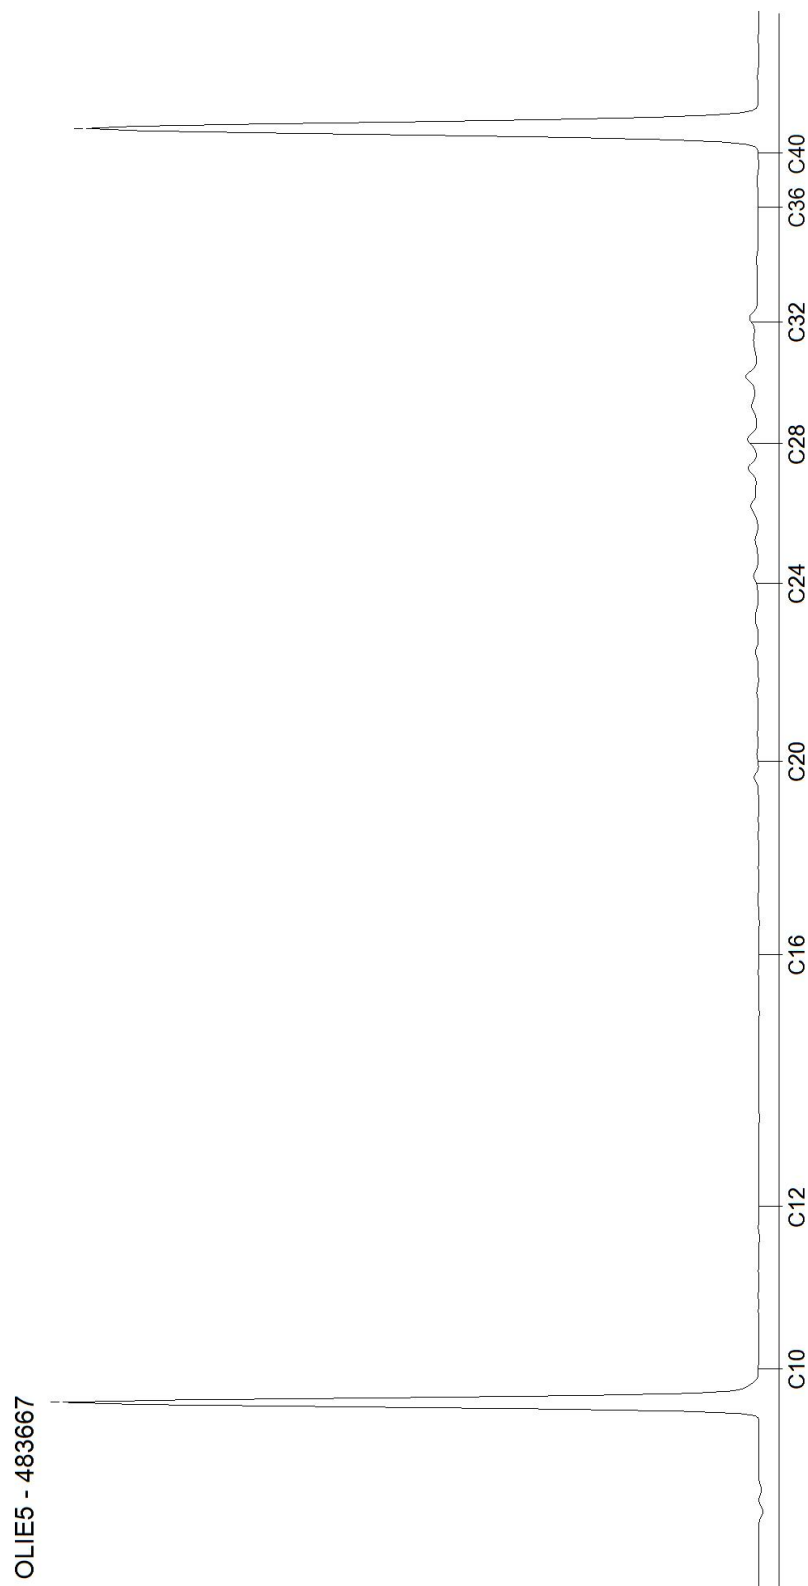
**Monsteromschrijving: MIX(1.1 + 2.1 + 3.1 + 4.1 + 5.1 + 6.1)**

CHROMATOGRAM for Order No. 758671, Analysis No. 483667, created at 09.04.2018 09:22:58

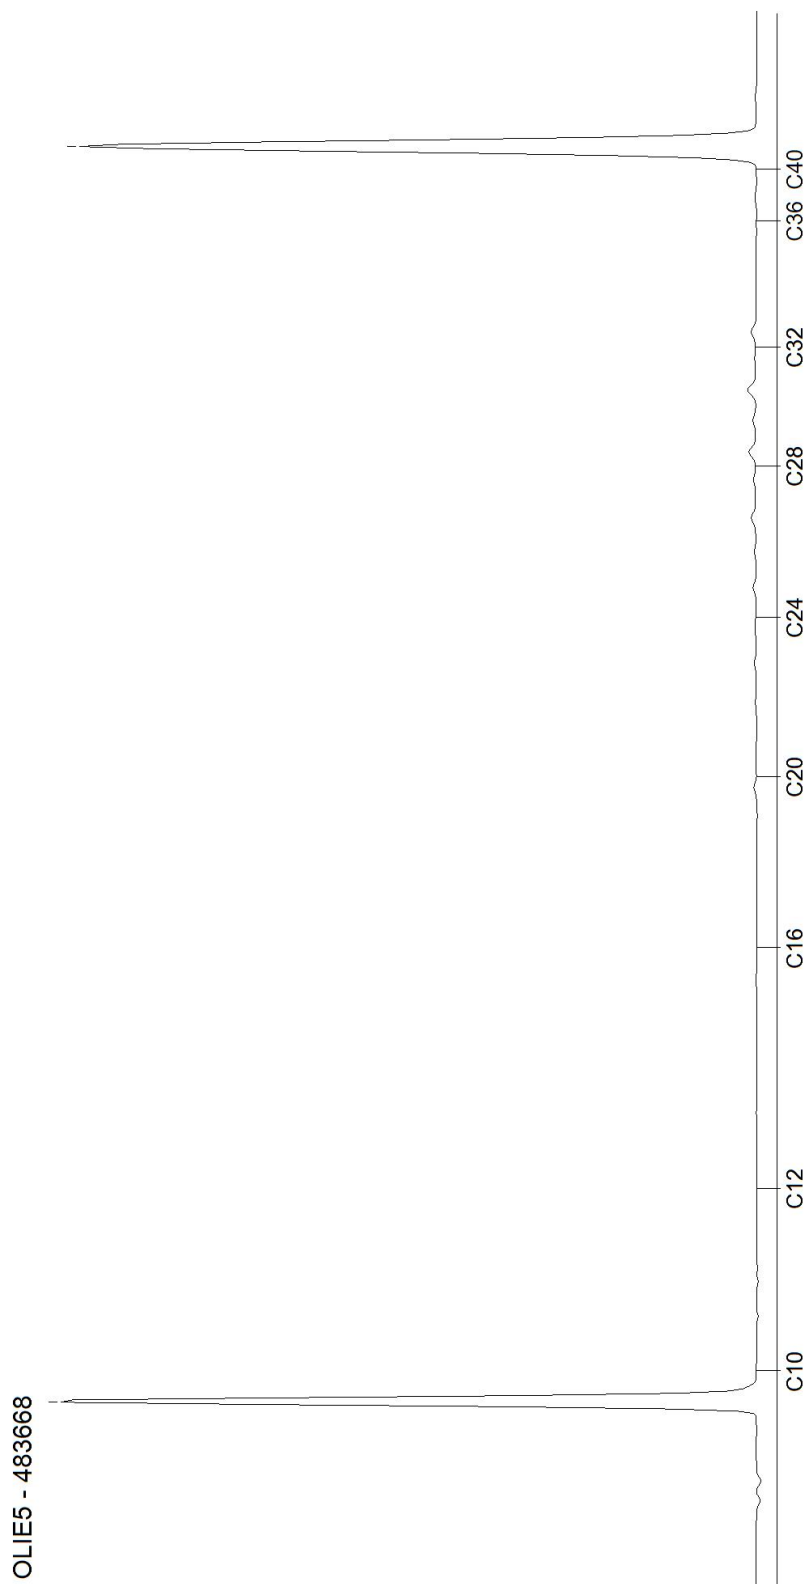
**Monsteromschrijving: MIX(7.1 + 8.1 + 9.1 + 10.1 + 11.1 + 12.1)**

CHROMATOGRAM for Order No. 758671, Analysis No. 483668, created at 09.04.2018 09:21:14

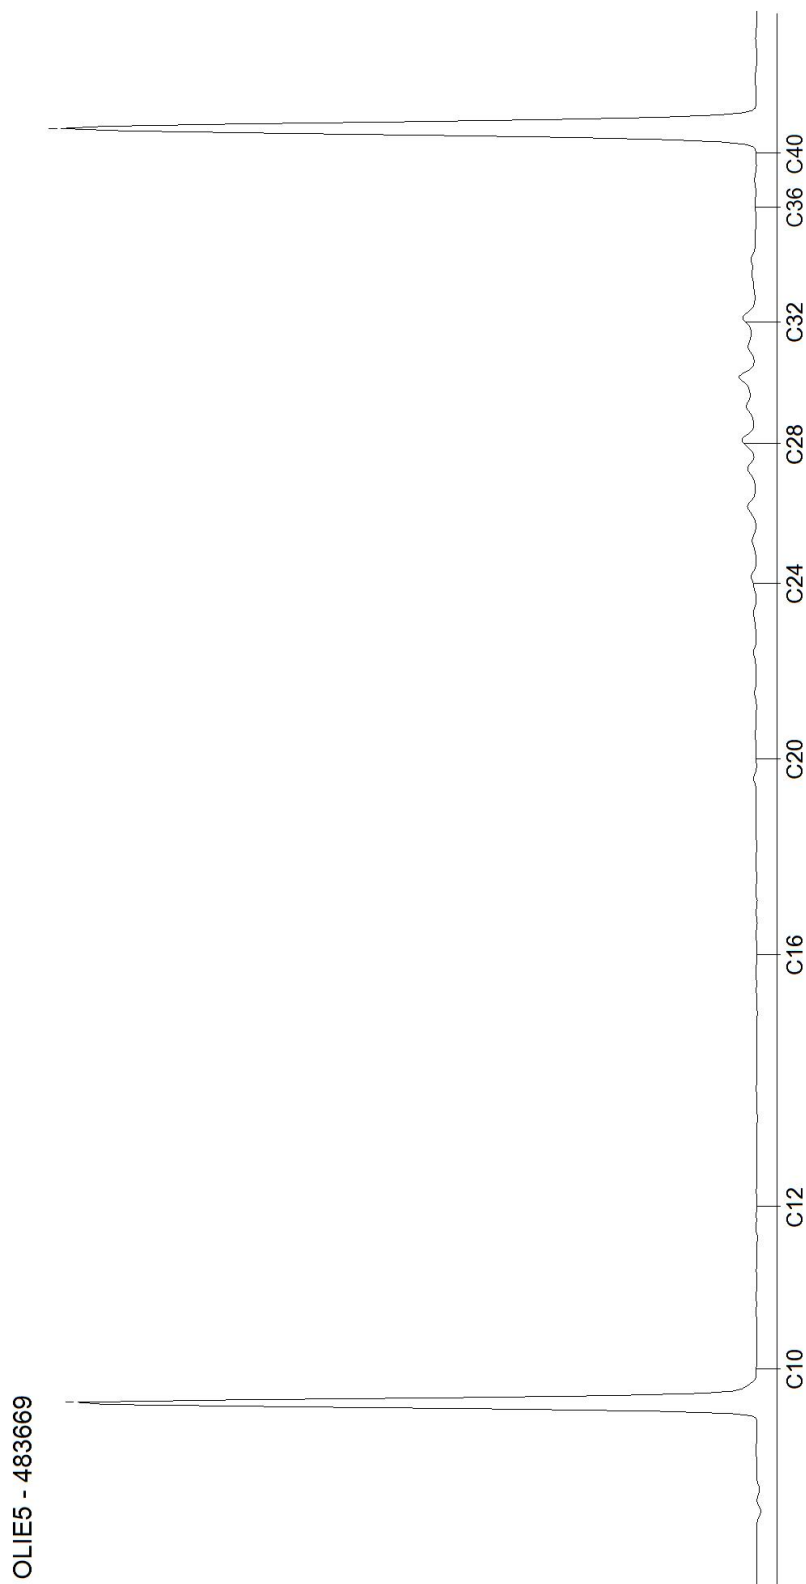
**Monsteromschrijving: MIX(13.1 + 14.1 + 15.1 + 16.1 + 17.1 + 18.1)**

CHROMATOGRAM for Order No. 758671, Analysis No. 483669, created at 09.04.2018 09:22:58

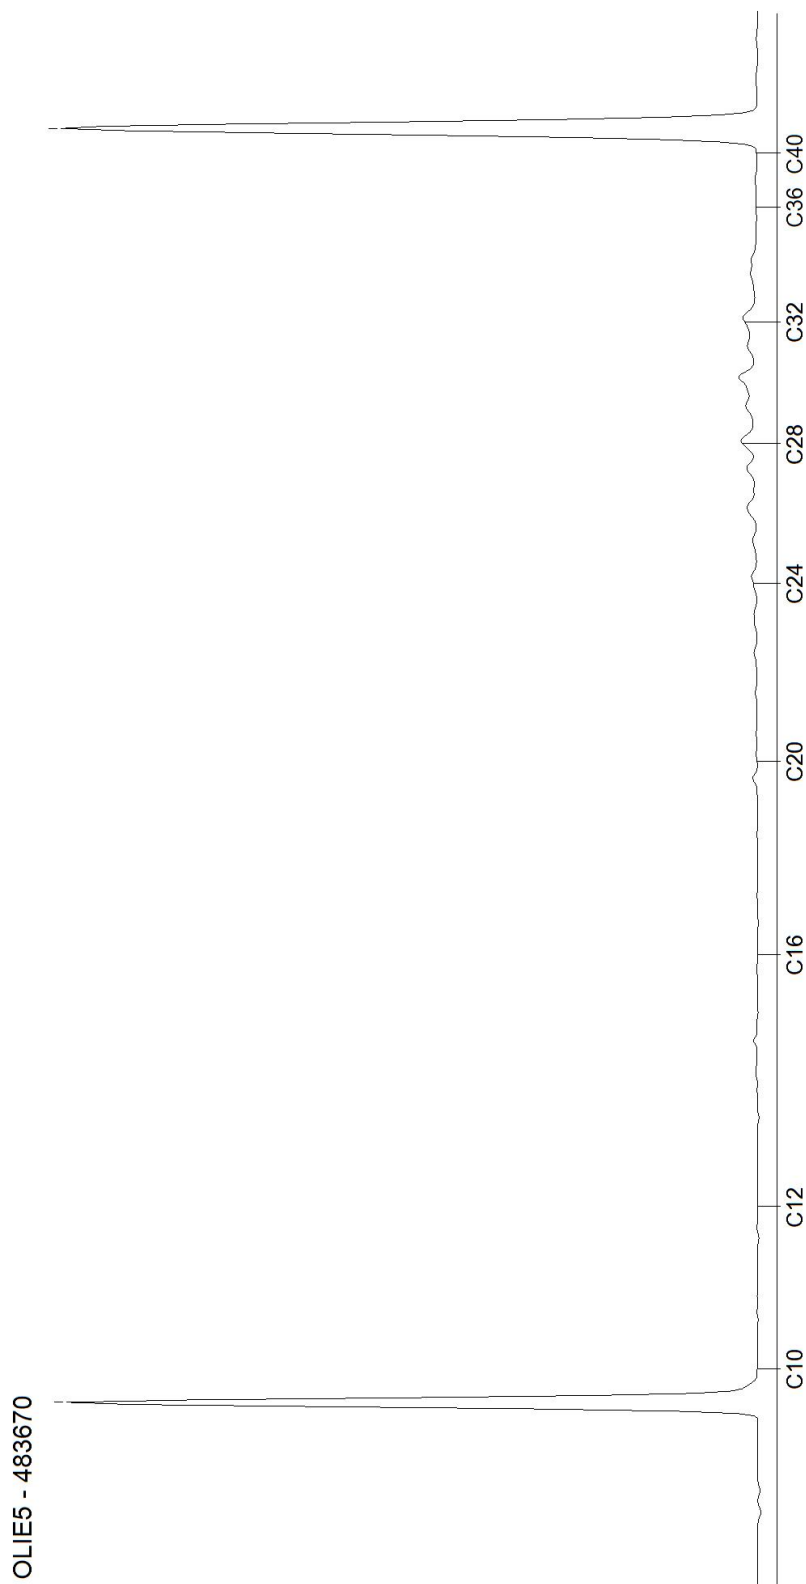
**Monsteromschrijving: MIX(19.1 + 20.1 + 21.1 + 22.1 + 23.1 + 24.1)**

CHROMATOGRAM for Order No. 758671, Analysis No. 483670, created at 09.04.2018 09:22:58

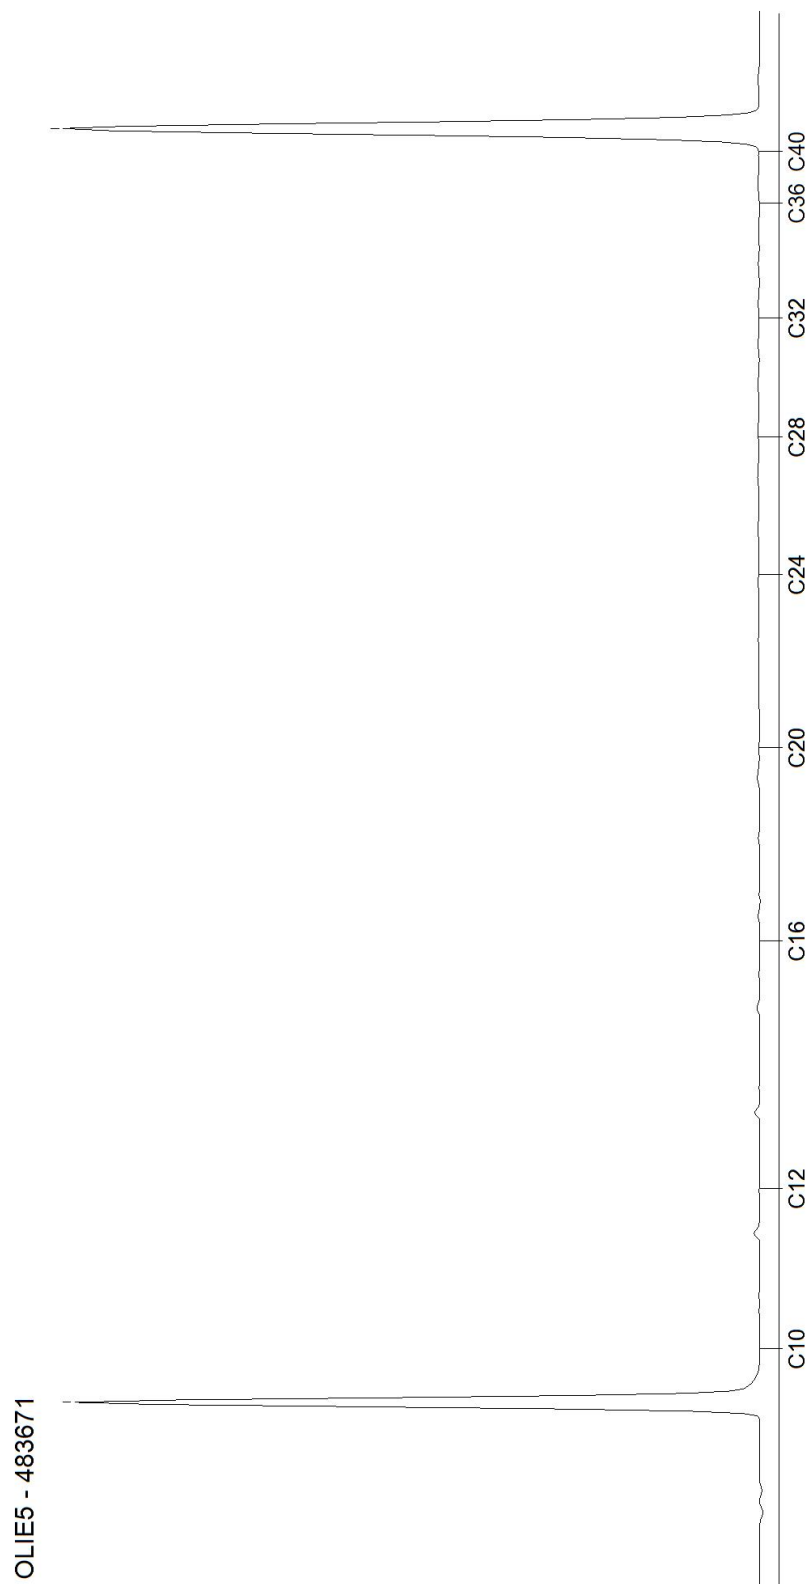
**Monsteromschrijving: MIX(1.2 + 1.3 + 1.4 + 7.2 + 7.3 + 7.4)**

CHROMATOGRAM for Order No. 758671, Analysis No. 483671, created at 09.04.2018 09:22:58

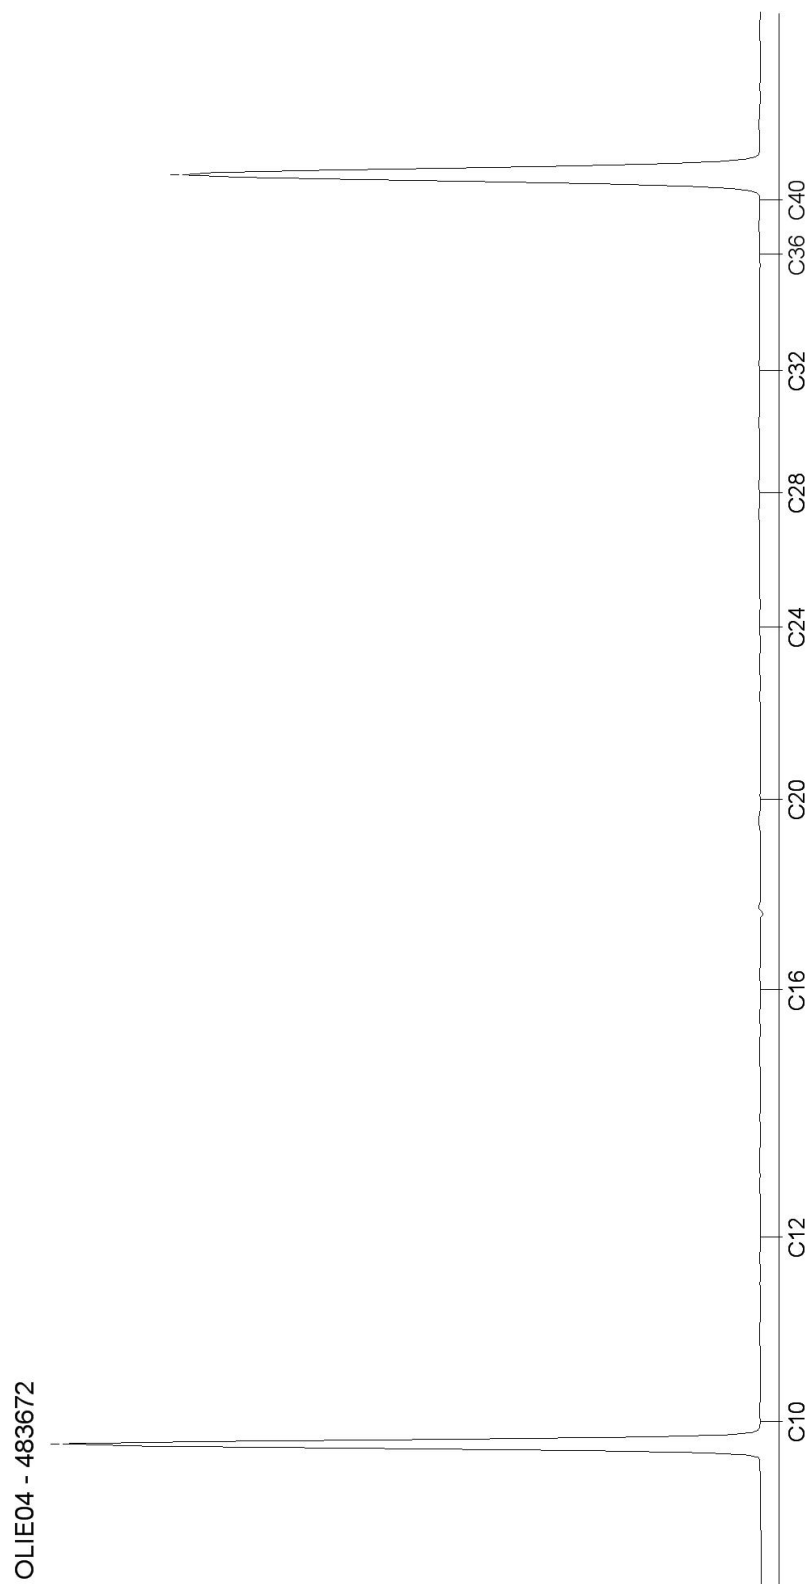
**Monsteromschrijving: MIX(11.2 + 11.3 + 11.4 + 15.2 + 15.3 + 15.4)**

CHROMATOGRAM for Order No. 758671, Analysis No. 483672, created at 09.04.2018 07:06:54

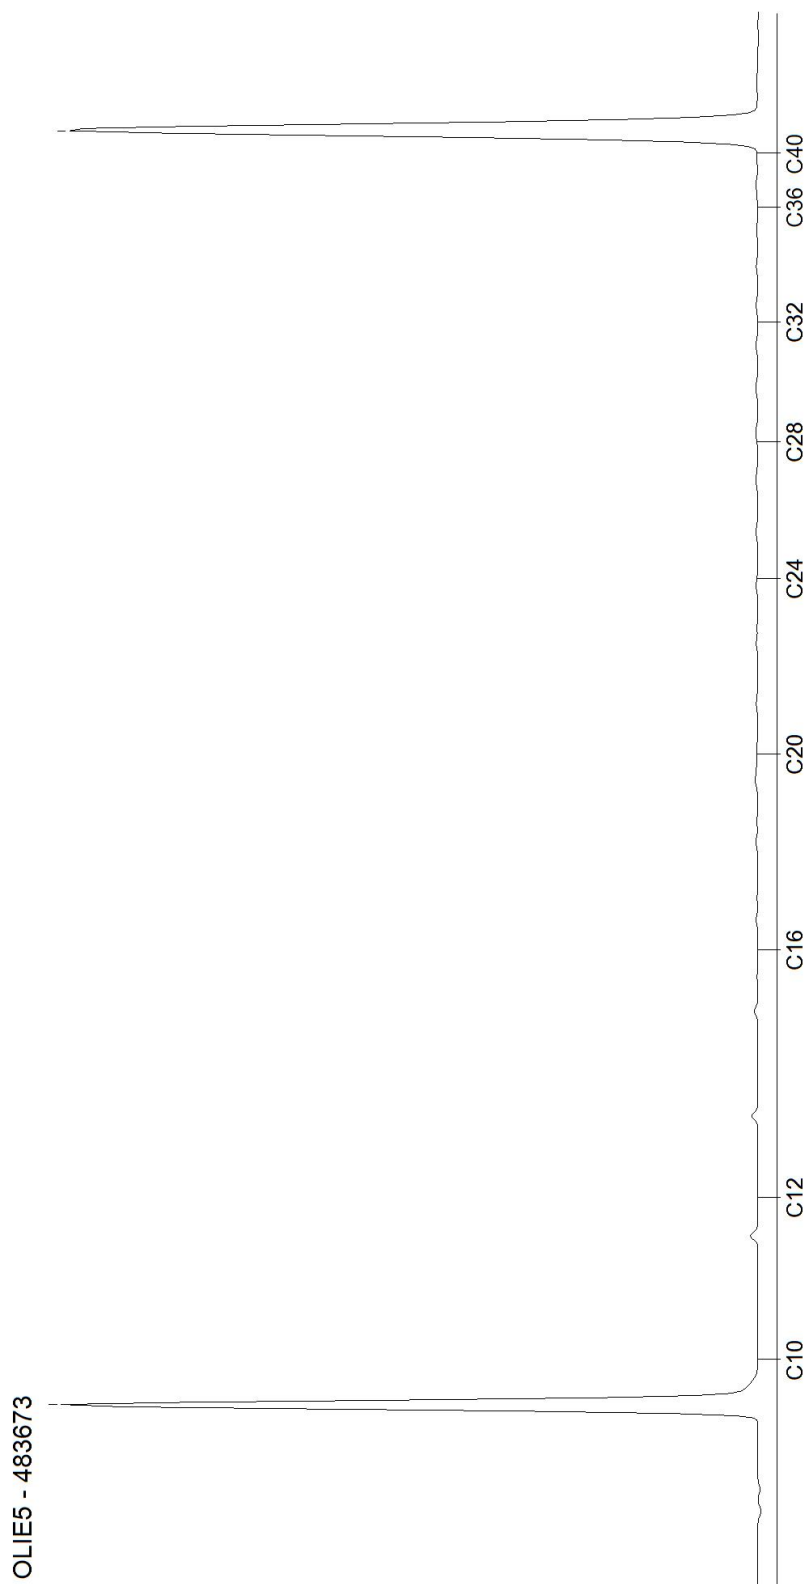
**Monsteromschrijving: MIX(21.2 + 21.3 + 21.4)**

CHROMATOGRAM for Order No. 758671, Analysis No. 483673, created at 09.04.2018 09:22:58

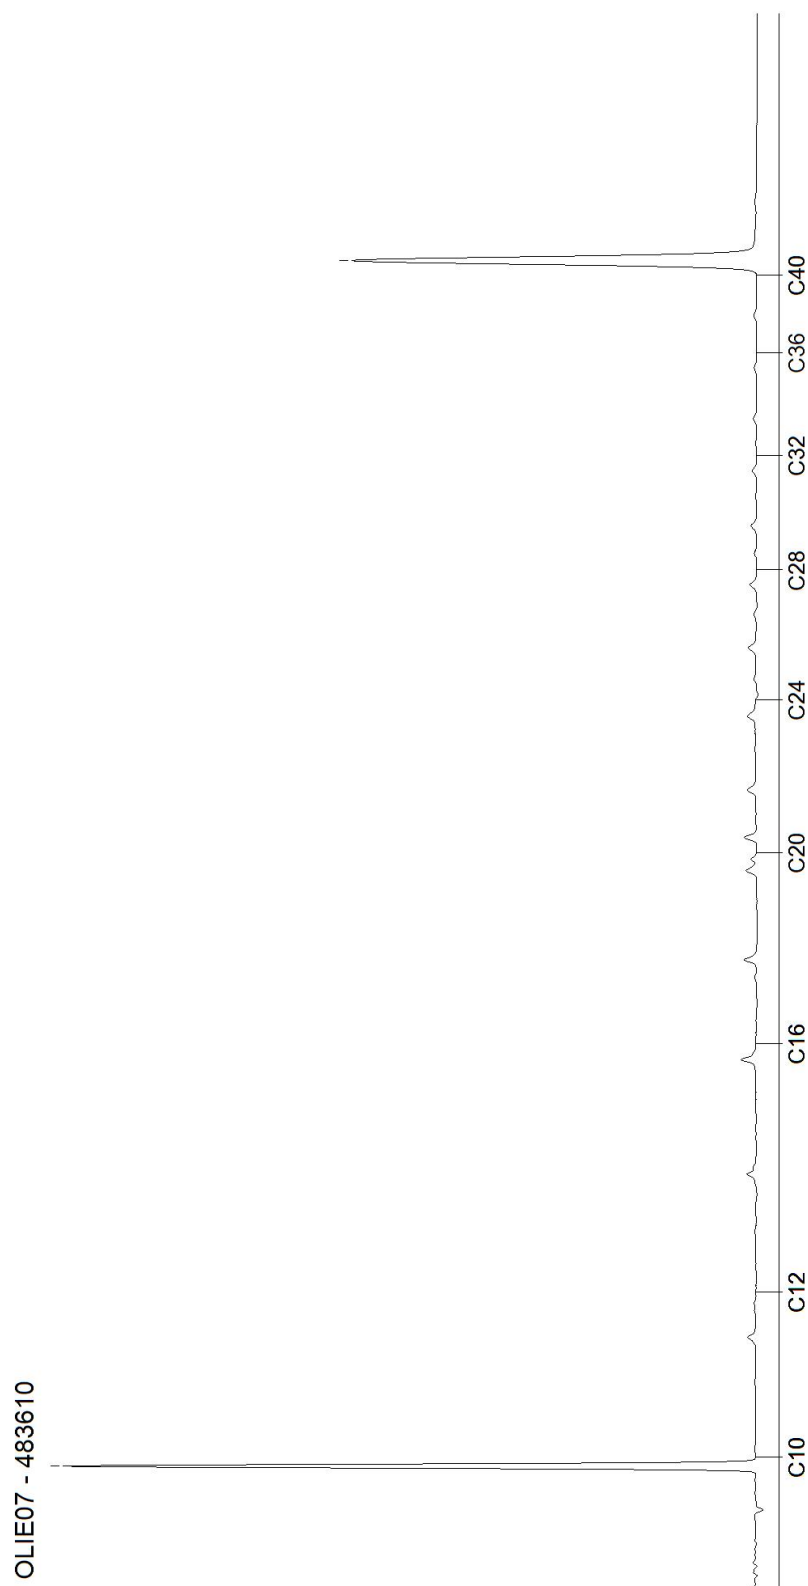
**Monsteromschrijving: P1, grondwater**

CHROMATOGRAM for Order No. 758666, Analysis No. 483610, created at 09.04.2018 09:39:11

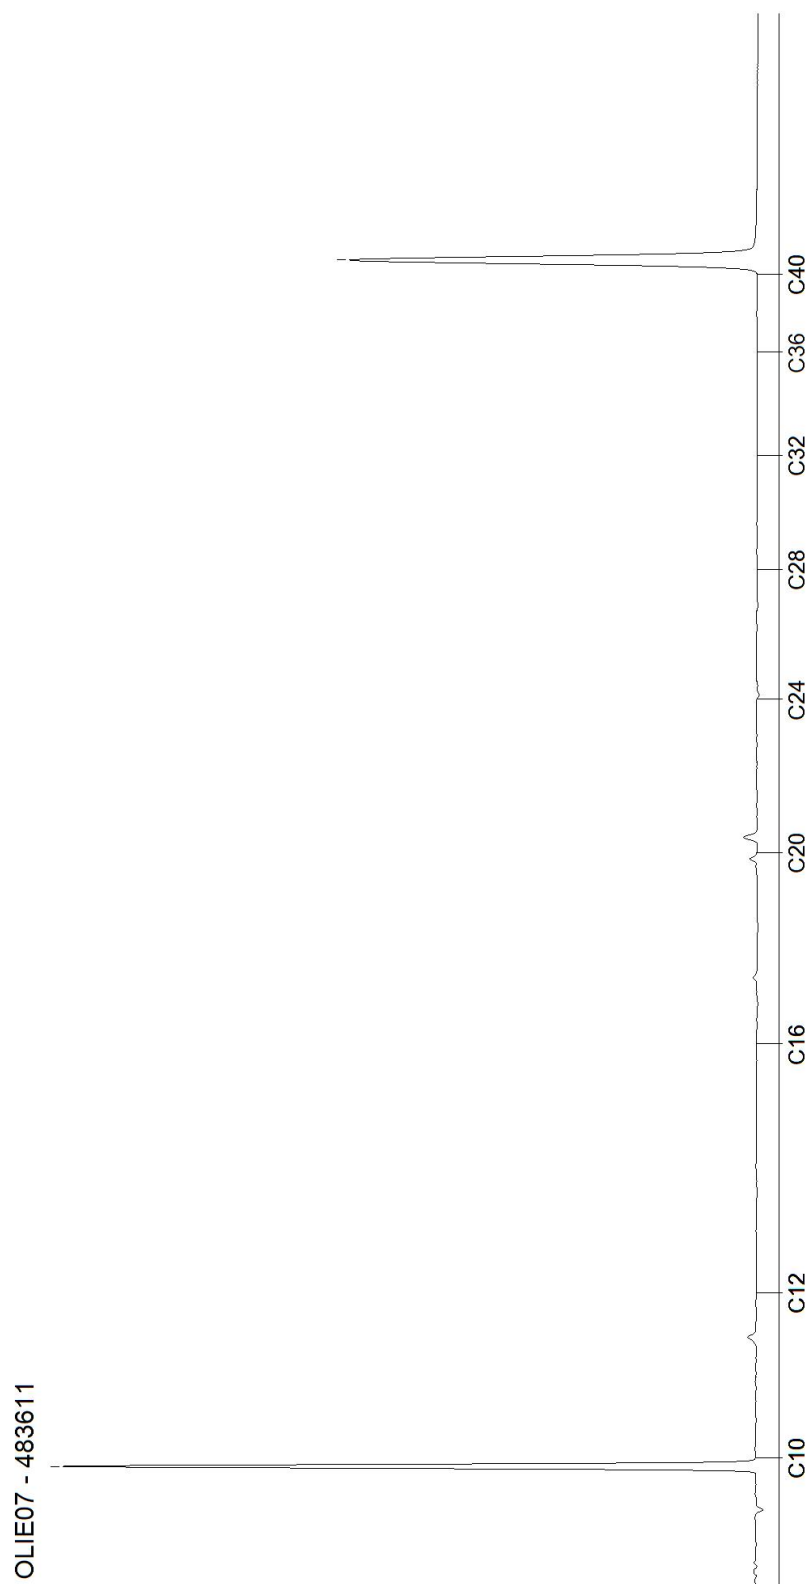
**Monsteromschrijving: P2, grondwater**

CHROMATOGRAM for Order No. 758666, Analysis No. 483611, created at 09.04.2018 09:39:11
