Verkennd Bodemonderzoek

Speelheuvelstraat 30  
Somerens

**rapport 1618R020-5**

datum: 20 juli 2020  
opdrachtgever: van Bree Someren,  
Postbus 19,  
5710 AA SOMEREN.

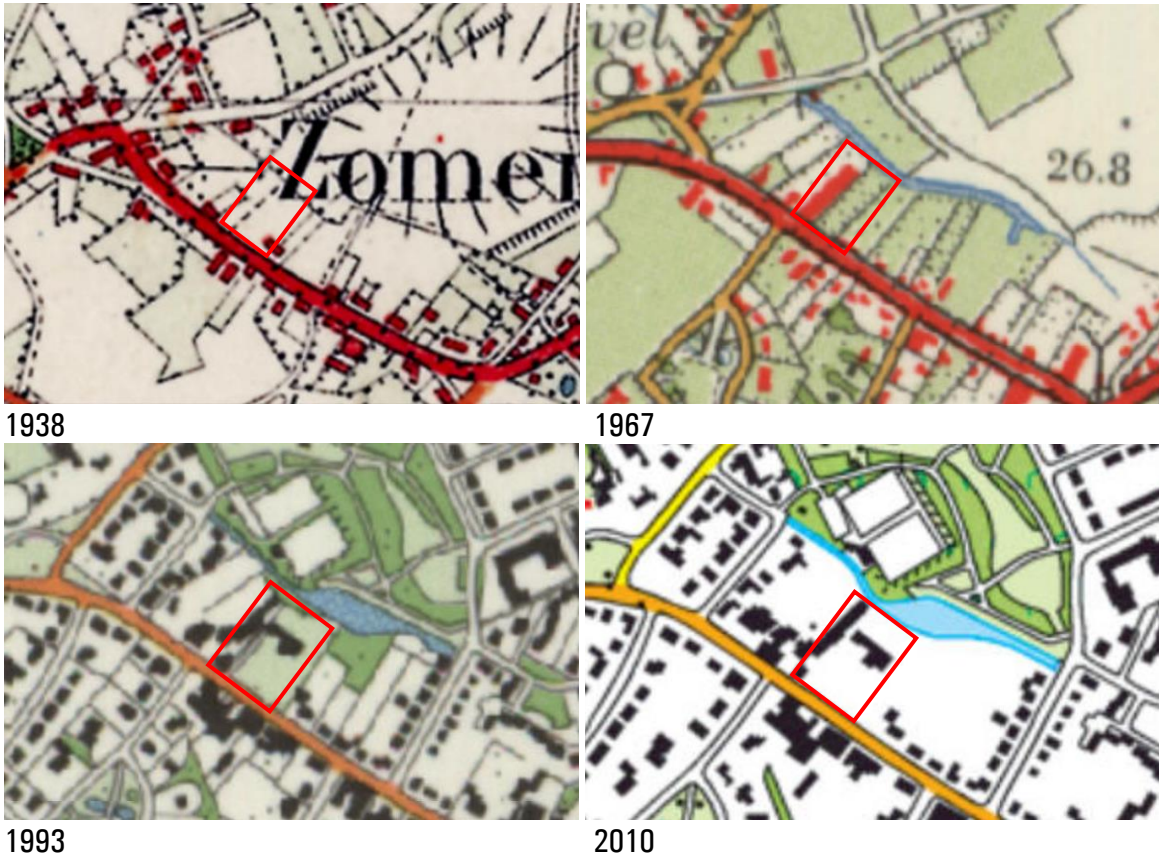
Uit de historische kaarten (bron: <http://www.topotijdreis.nl>) blijkt dat de woning eind jaren '60 van de vorige eeuw is gebouwd. Vóór deze tijd was de locatie grotendeels in gebruik als akkerland. De bebouwing in de zuidelijke hoek is al zichtbaar op kaartmateriaal van het begin van de 20<sup>e</sup> eeuw.

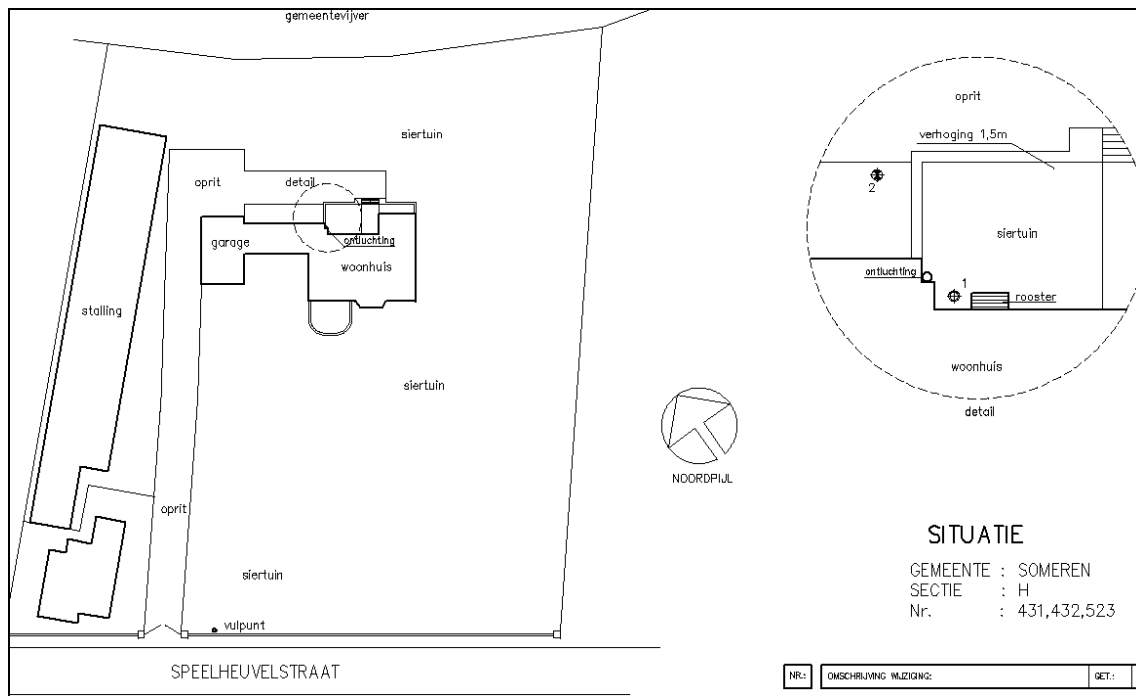
Ter plaatse van de ondergrondse tank is een verkennend bodemonderzoek uitgevoerd (Kantersgroep Asten, rapport 1008R002, d.d. 27-5-1997). Hierbij is vastgesteld dat de grond rond de ondergrondse tank destijds niet verontreinigd was. Het grondwater was, ook na herbemonstering, licht verontreinigd met vluchtige aromaten. Aangenomen is dat de tank nog aanwezig was, de exacte ligging van de tank was echter onbekend. Deze tank is in 1998 gesaneerd.

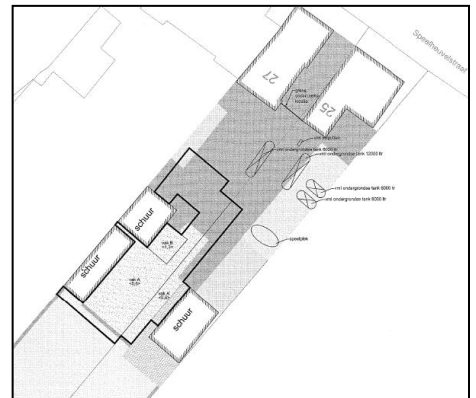
### Speelheuvelstraat 25 en 27 (overzijde van de weg)

Op de locatie is, door de toepassing van zinkassen als verhardingsmateriaal, een Zivest onderzoek uitgevoerd. Gegevens van het onderzoek zijn bij ons niet bekend. In 2008 is op de locatie een sanering uitgevoerd. De sanering is geëvalueerd door BKK Bodemadvies (rapport 8205-02.BKK (nr. 25) en 8094-17A.BKK (nr. 27), d.d. 16-12-2008). Uit de evaluatie volgt dat circa 341 m<sup>3</sup> (31 m<sup>3</sup>, nr. 25 en ca. 310 m<sup>3</sup>, nr. 27) sterk verontreinigde grond is afgevoerd en dat geen restverontreinigingen zijn achtergebleven.

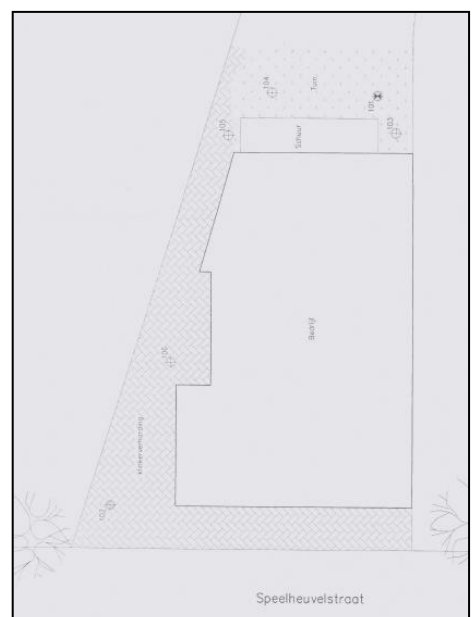
### Speelheuvelstraat 46

In 2000 is door Kantersgroep Asten een verkennend bodemonderzoek uitgevoerd (rapport 1504R004, d.d. 22-11-2000). Uit de rapportage volgt dat de bovengrond licht verontreinigd is met lood, zink, PAK's en minerale olie. Het grondwater was licht verontreinigd met cadmium, zink en tetrachlooretheen (per).

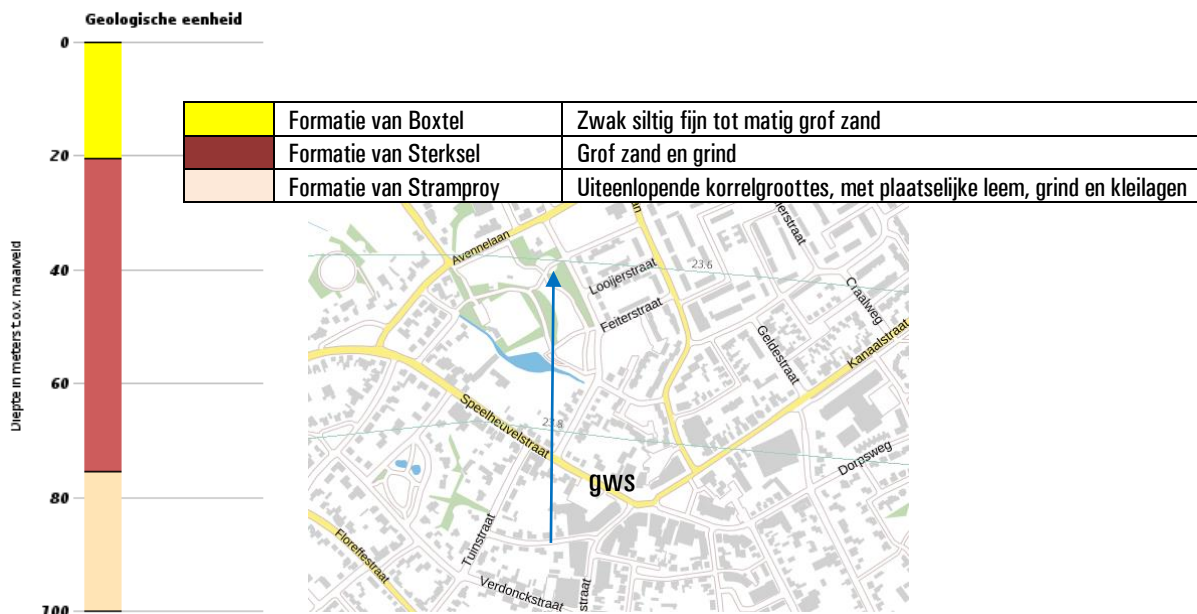
Figuur A: opbouw ondergrond.

Het te onderzoeken terrein heeft een hoogteligging gelijk aan ca. 26,0 m + N.A.P. De opbouw van de ondergrond is schematisch weergegeven in figuur A.

De freatische grondwaterspiegel bevindt zich op circa 2,80 m-mv. De stromingsrichting van het freatische grondwater is globaal noordelijk, richting de Slievenvijver, gericht. De stromingsrichting van het grondwater in het eerste watervoerende pakket is globaal eveneens noordelijk gericht (zie uitsnede). Voor genoemde geohydrologische gegevens zijn ontleend aan de grondwaterkaart van Nederland [6].

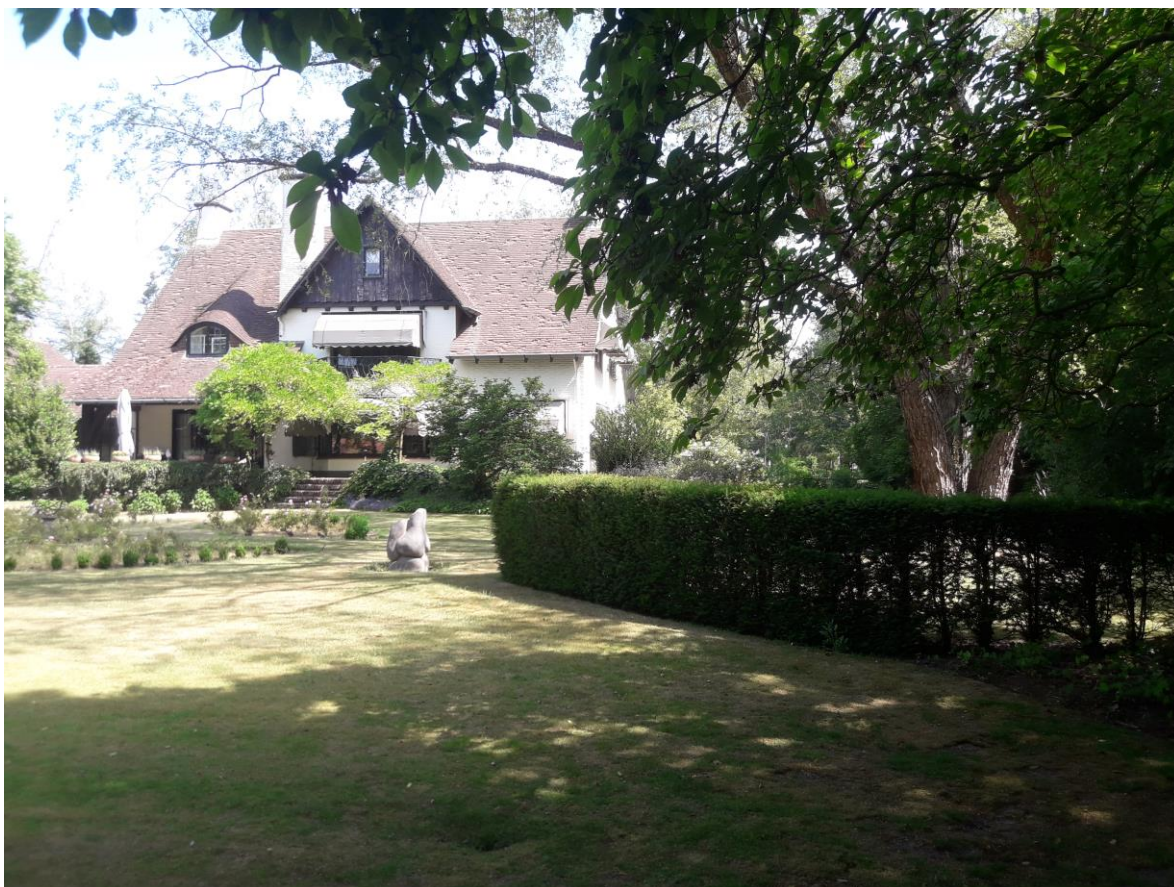
Foto van de onderzoekslocatie – d.d. 3 juni 2020

Op 3 juni 2020 is een maaiveldinspectie uitgevoerd door SIKB2018 erkend veldwerker J. Timmermans. Ten tijde van de maaiveldinspectie was het onbewolkt en viel er geen neerslag. Doordat de locatie deels verhard is en plaatselijk sterk begroeid is was sprake van een gematigde inspectie-efficiency, deze is op 50-70% geschat.

Zintuiglijk is op het maaiveld geen asbestverdacht materiaal aangetroffen.

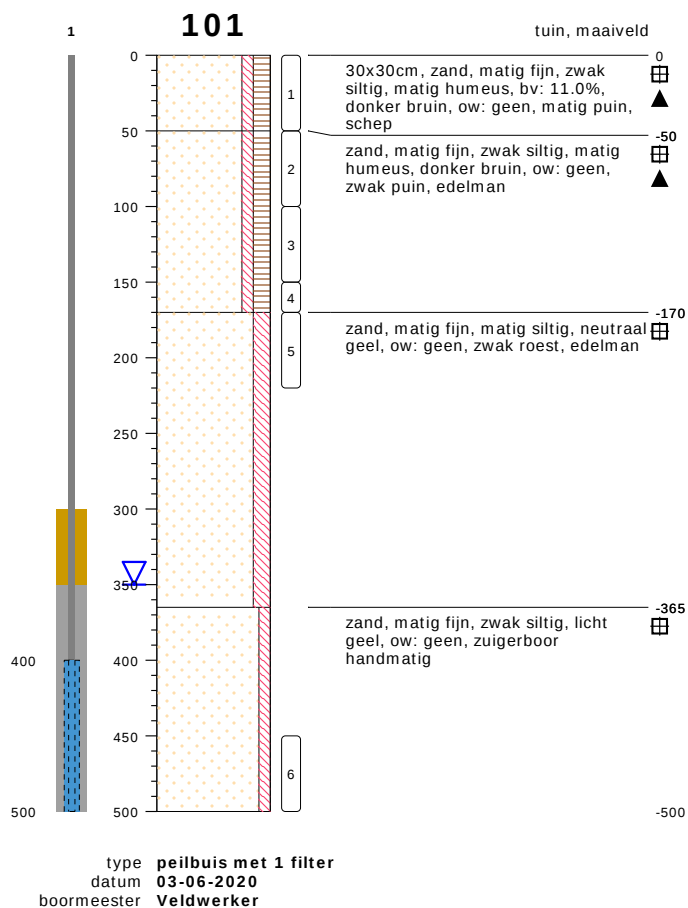
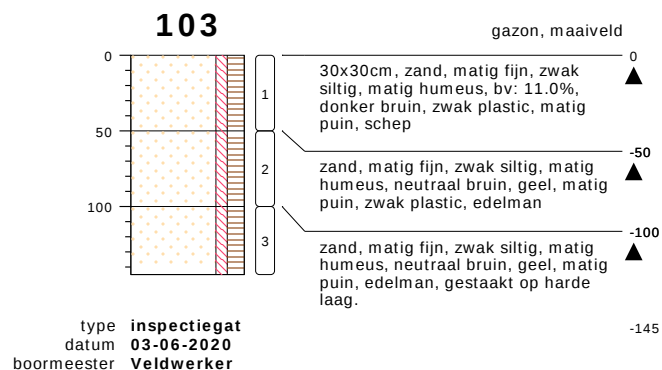
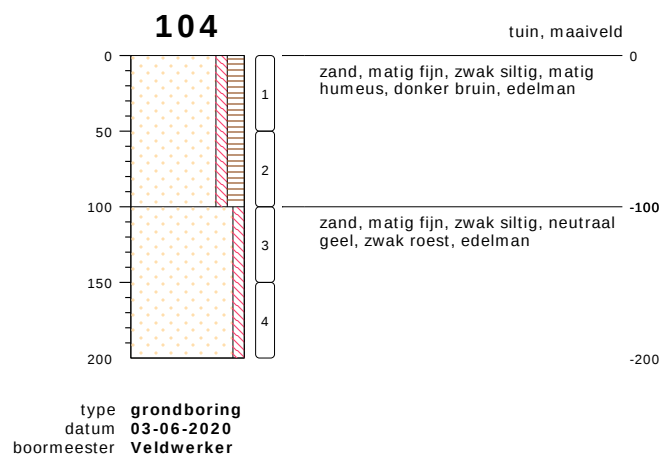
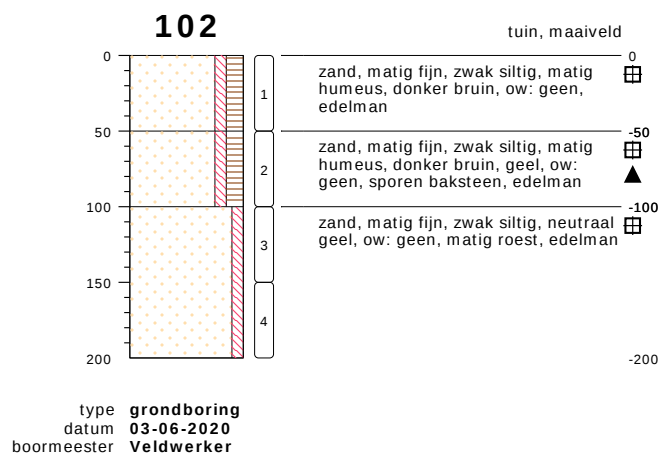
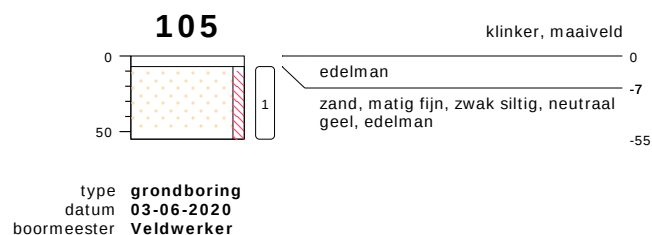
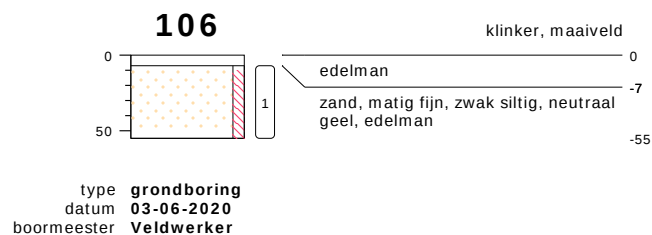
## bodemprofielen schaal 1:50

De grondmonsters zijn op 3 juni 2020 onafhankelijk van de opdrachtgever genomen door de heer Timmermans (erkend monsternemer SIKB 2001). Voor een beschrijving van de opgeboorde grond ter plaatse wordt verwezen naar de boorstaten (bijlage 4). Bij geen van de monsters ter plaatse van de gesaneerde tank, vulpunt, leiding of het resterend terrein is een verdachte en/ of afwijkende geur waargenomen. In de bovengrond van de boringen 101, 103, 109 en 111 is een zwakke tot matige bijmenging met puin aangetroffen.

onderzoek **vbo Speelheuvelstraat 30, Someren**  
projectcode **1618r020**  
getekend conform **NEN 5104**
