## VERKENNEND BODEMONDERZOEK

Martijnenstraat 7

**Someren**

Projectnummer: 2301996

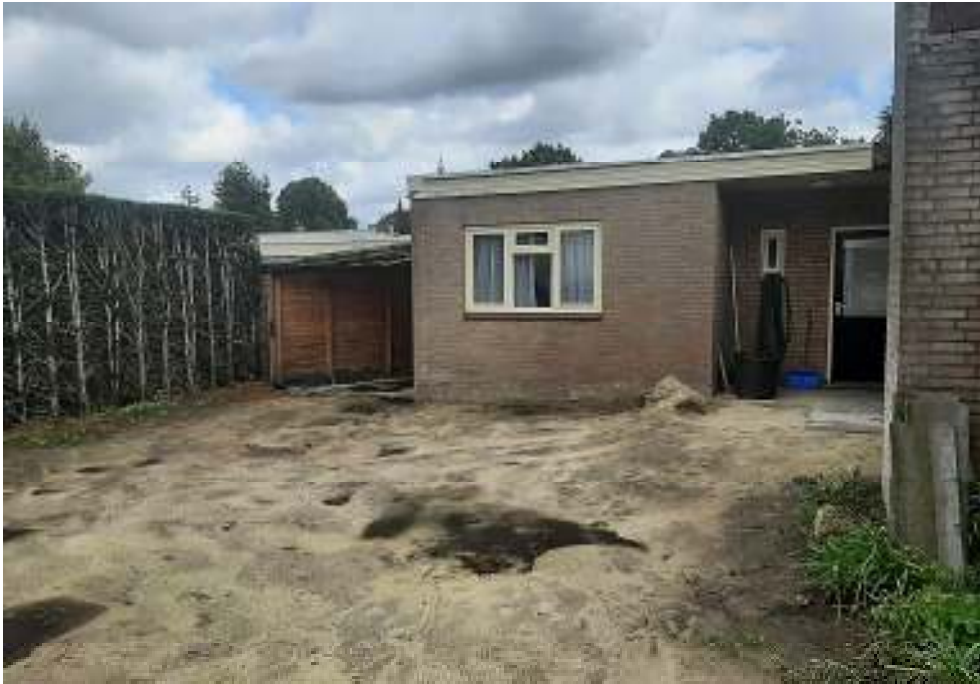
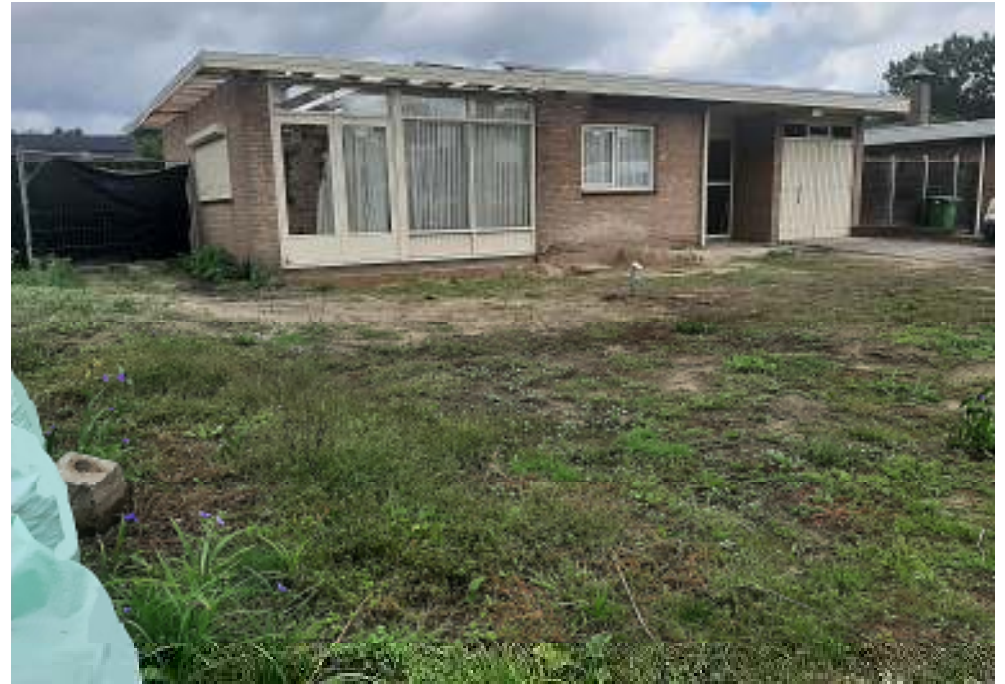
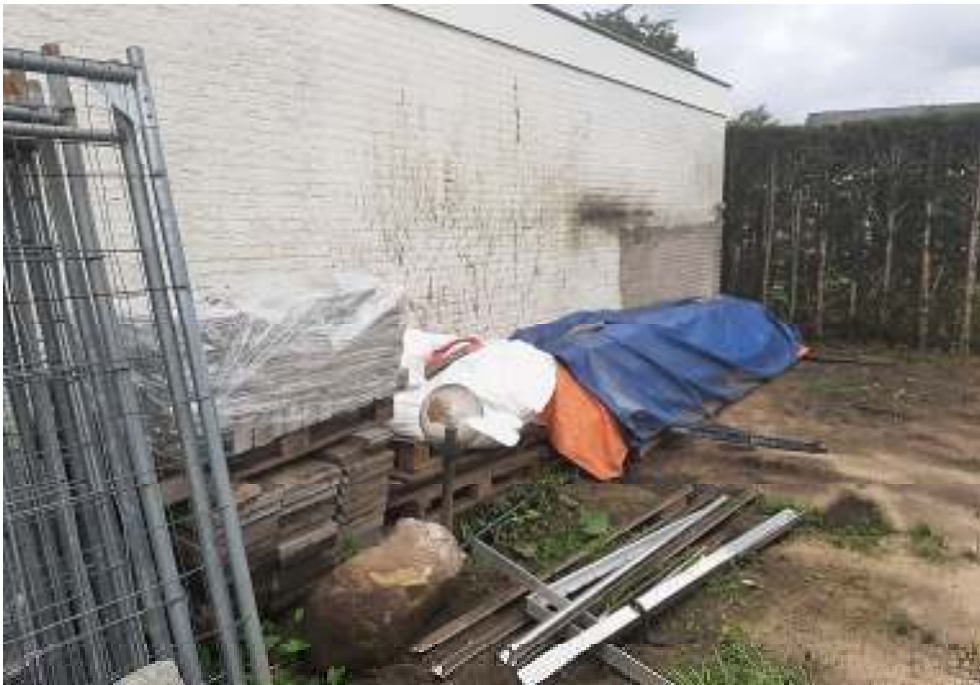
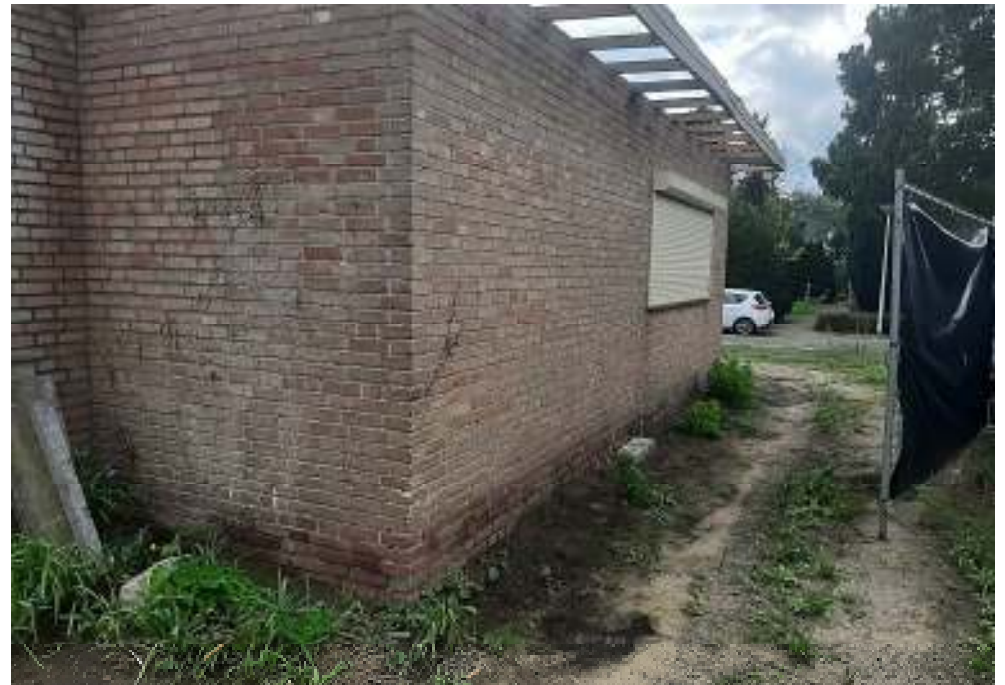
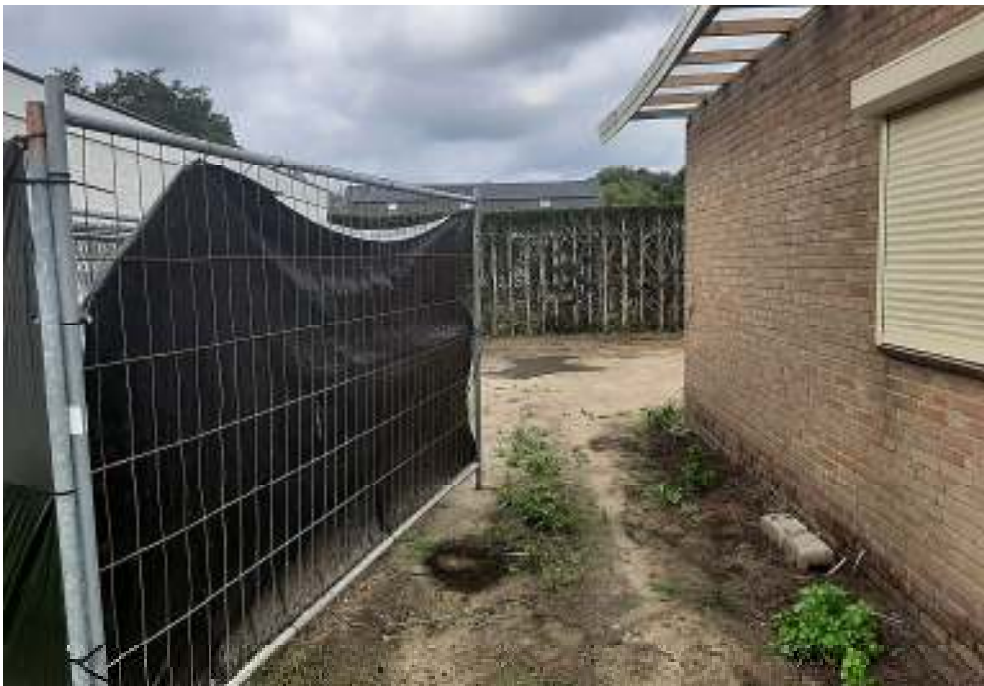
## **Bijlage 6 : Fotorapportage**

Tijdens deze verkenning is de locatie in ogenschouw genomen. Foto's van de locatie zijn in bijlage 6 toegevoegd. Er zijn geen bijzonderheden opgemerkt ten opzichte van hetgeen verwacht kan worden op basis van de gegevens van het vooronderzoek. De locatie is daadwerkelijk in gebruik zoals in voorgaande paragraaf (paragraaf 2.2) omschreven. Er zijn tijdens de terreininspectie geen bijzonderheden (zoals verdachte plekken, artefacten of bodembeschermende voorzieningen, puin en/of asbest op het maaiveld, asbest beschoeiingen, verzakkingen, verhogingen, verkleuringen, brandplaatsen) geconstateerd, welke een aanwijzing zouden kunnen zijn voor een mogelijke bodemverontreiniging.
