## Rapport milieukundig bodemonderzoek met K waarde onderzoek

### Vijzelstraat, Someren

23630.001

6 mei 2024

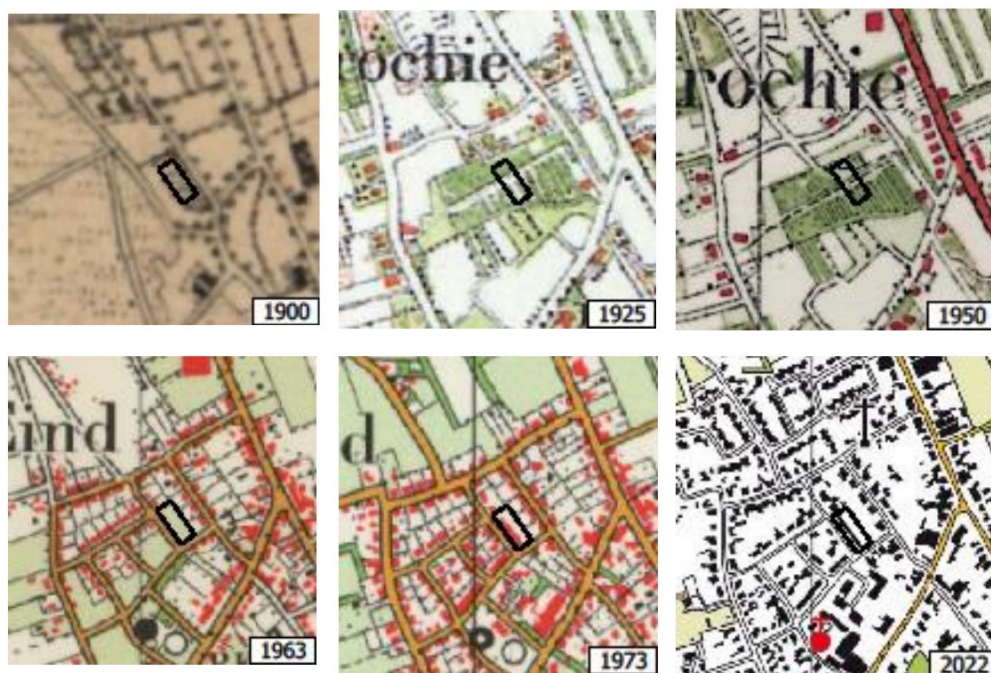
Figuur 3.1 Uitsnede historisch kaartmateriaal

Uit historisch kaartmateriaal van voor 1973 blijkt de onderzoekslocatie in gebruik geweest als weiland. Op de onderzoekslocatie heeft in het verleden tot omstreeks 1963 een onverharde weg gelegen. Omstreeks 1973 zijn de woningen voor het eerst op de topografische kaart weergegeven. Volgens de opdrachtgever heeft er in het verleden een vijver op de onderzoekslocatie gelegen, echter blijkt dit niet uit het historische kaartmateriaal (zie figuur 3.1).
