**VERKENNEND BODEMONDERZOEK**  
**VAN DONGENSTRAAT 18**  
**te LIEROP**  
**220732.BKK**

| Projectlocatie: | Van Dongenstraat 18 |
| Rapportnummer: | 220732.BKK |
| Datum rapport: | 7 juli 2023 |

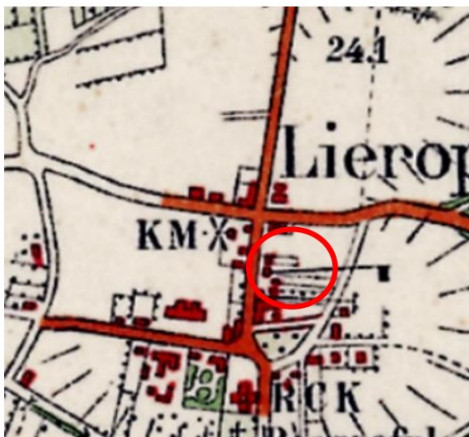
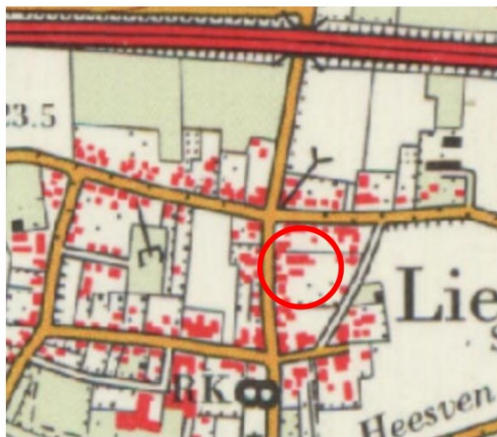
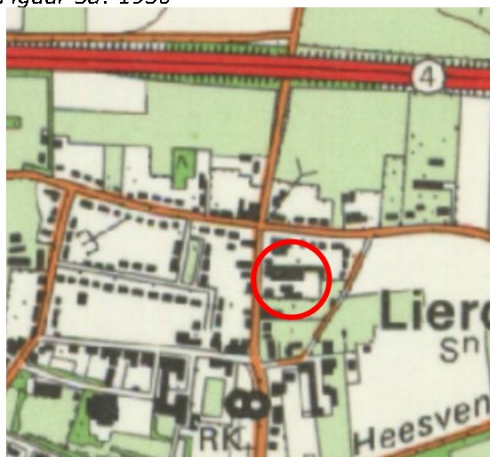
In figuur 3a t/m 3d is een selectie met een aantal historische kaarten weergegeven. De onderzoekslocatie bevindt zich binnen de rode cirkel.

Op de kaart van 1950 is de bebouwing binnen de onderzoekslocatie deels zichtbaar. Het pand in het zuiden van de onderzoekslocatie is zichtbaar op de kaart uit 1973. Ook is er meer bebouwing aanwezig nabij de onderzoekslocatie. Op de kaart van 1983 is te zien dat het café/restaurant uitgebreid is. De huidige situatie is weergegeven op de kaart van 2022.

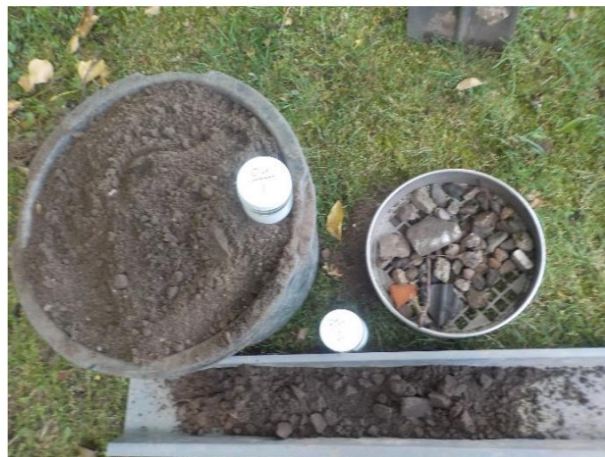
10. Profiel boring 04

In de uitkomende grond van boring 04 zijn bodemvreemde bijmengingen aangetroffen. De bodemvreemde bijmengingen welke zijn aangetroffen, zijn in tabel 2 gespecificeerd.

| Boring | Diepte boring (m -mv) | Traject (m -mv) | Grondsoort | Waargenomen bijzonderheden |
|---|---|---|---|---|
| 04 | 1,00 | 0,0 - 0,50 | Zand | Resten beton, resten dakpan |
