# Verkennend bodemonderzoek Houtens te Son

Aeres Milieu Projectnummer : AM20689  
Status rapport : Definitief (versie 1)  
Datum : 5 juli 2021

Opdrachtgever : Accent adviseurs  
Luchthavenweg 13E  
5657 EA Eindhoven

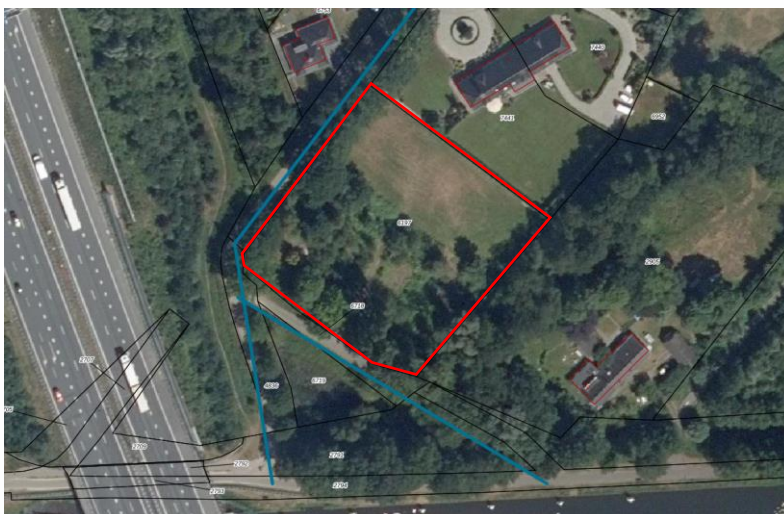
Afbeelding 1: globale begrenzing onderzoekslocatie (Bron luchtfoto: PDOK Viewer)

De onderzoekslocatie ligt aan de Houtens te Son. Kadastraal is de locatie bekend als gemeente Son en Breugel, sectie C, nr. 6197. De coördinaten volgens het R.D. stelsel zijn X = 161.051/ Y = 390.730. Zie bijlage 1 voor een kadastrale kaart. Op onderstaande luchtfoto is de globale begrenzing van de onderzoekslocatie met rood weergegeven.

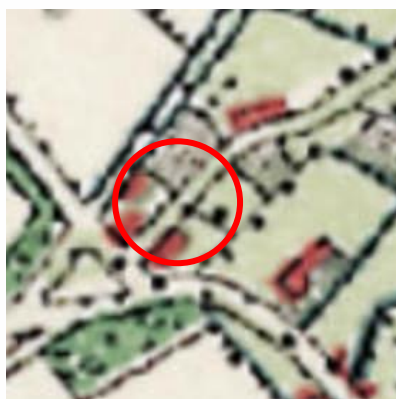
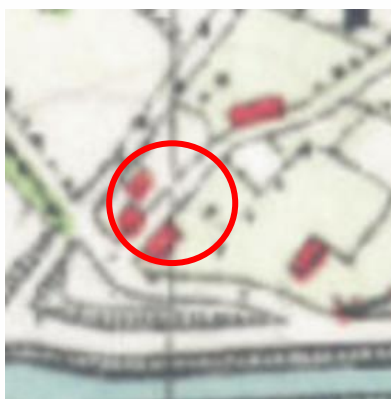
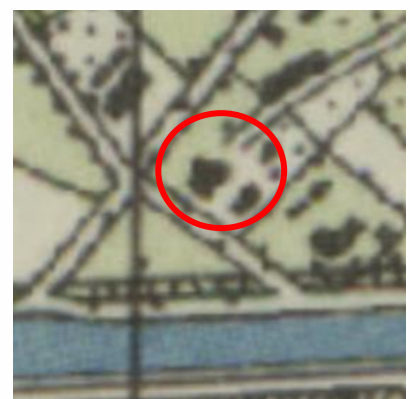
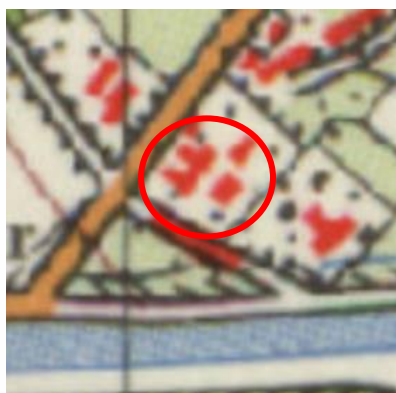
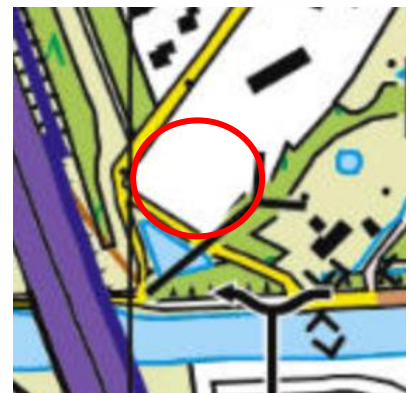
Afbeelding 2: geraadpleegde historische kaarten (Bron kaarten: [topotijdreis.nl](http://topotijdreis.nl))

In het kader van het vooronderzoek is historisch kaartmateriaal bestudeerd. Uit kaartmateriaal van de geraadpleegde historische kaarten is af te leiden dat de onderzoekslocatie reeds in 1900 bebouwd was. Op de locatie zijn dan 3 aparte gebouwen waar te nemen. Op de kaart uit 1927 is voor het eerst ten zuiden van de locatie de Kanaaldijk Noord zichtbaar. Op de kaarten uit 1953 en 1963 zijn 3 gebouwen te zien, in 1998 is het noordelijke gebouw van deze 3 niet meer aanwezig. In 2013 zijn alle gebouwen op de locatie gesloopt en ligt het terrein braak, dit komt overeen met de huidige situatie.

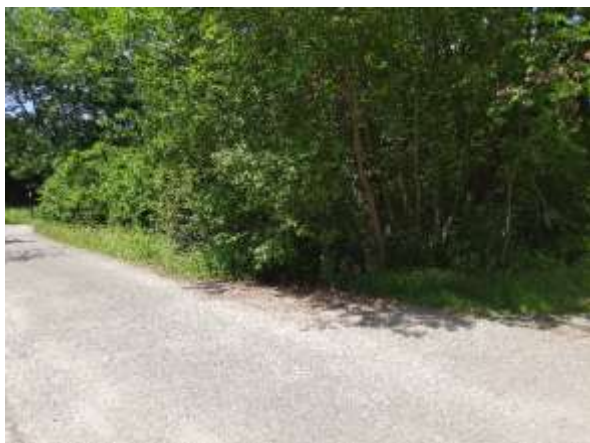
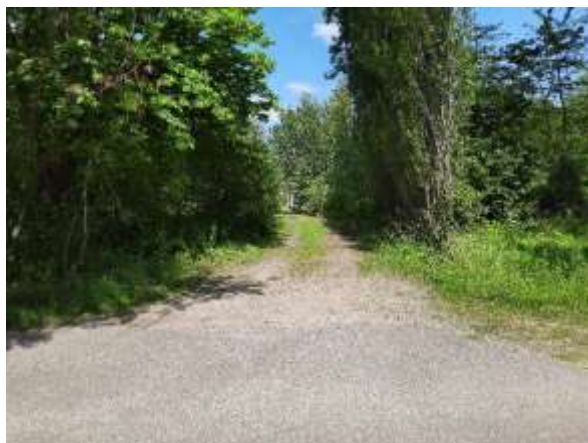
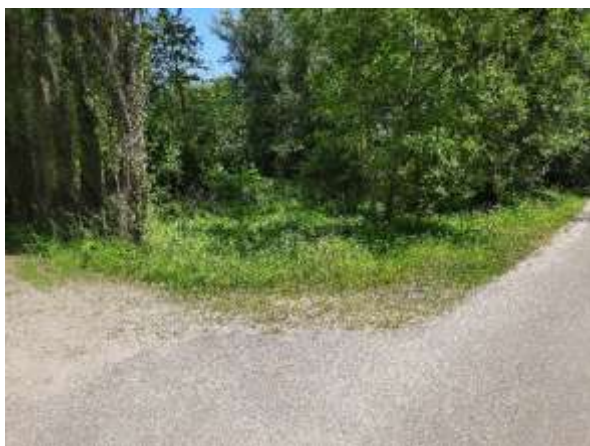
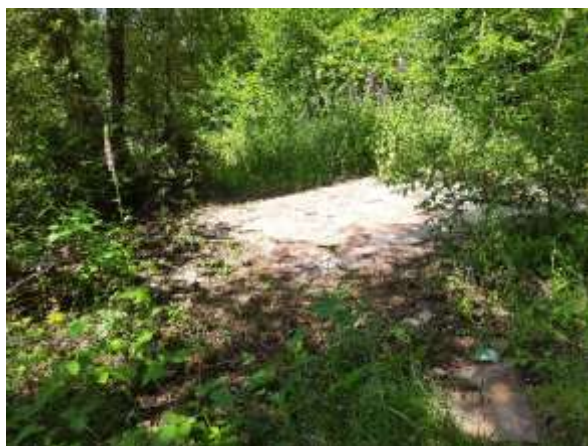
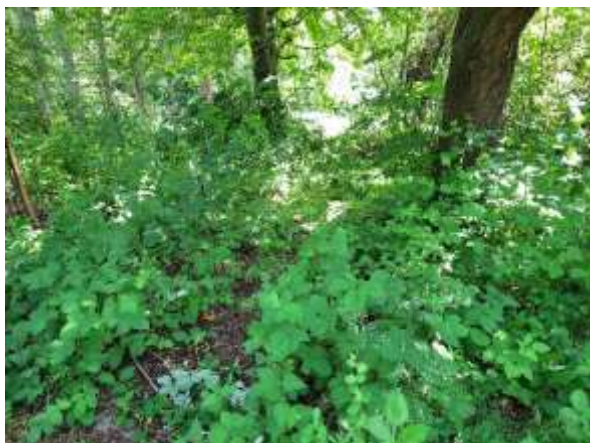
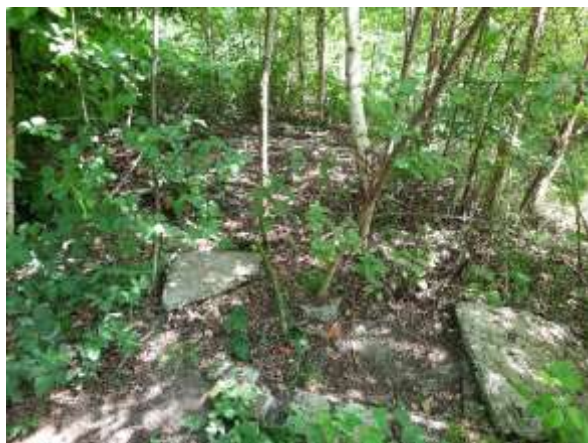
Foto's onderzoekslocatie

De onderzoekslocatie is gelegen op de hoek van de Houtens en de Kanaaldijk Noord. Tot circa 2013 is het terrein bebouwd geweest. Het terrein is vlak, er zijn geen waarnemingen gedaan van ophogingen, dempingen of afgravingen. Het terrein is ongeveer voor de helft in gebruik als gazon (het noordelijke deel) en de andere helft (het zuidelijke deel) is begroeid met struiken en bomen. In het midden van het terrein aan de Kanaaldijk Noord is een zand/grindweggetje aanwezig. Op diverse plekken tussen het struikgewas zijn nog verhardingen (restanten van de voormalige bebouwing) aanwezig (bijlage 2, foto 4 en foto 6). Er zijn geen waarnemingen gedaan van de aanwezigheid van tanks of stookplaatsen.

Tijdens de veldinspectie zijn op het terrein, behoudens de restanten van de voormalige bebouwing, geen asbestverdachte materialen aangetroffen.

Er zijn geen waarnemingen gedaan die wijzen op de aanwezigheid van bodemverontreinigingen of bronnen van verontreinigingen. Een fotoreportage van de onderzoekslocatie is opgenomen in bijlage 2.

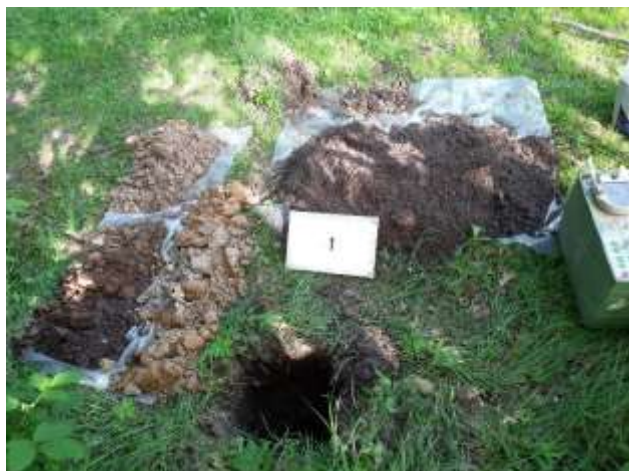
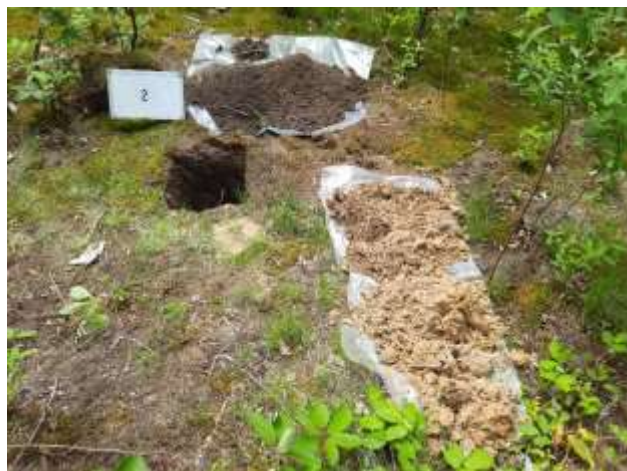
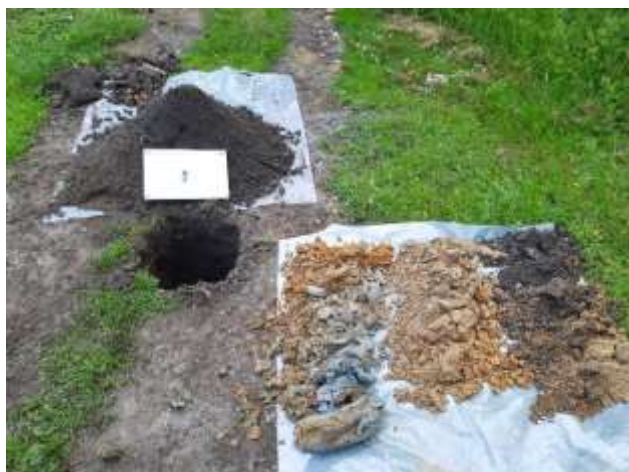
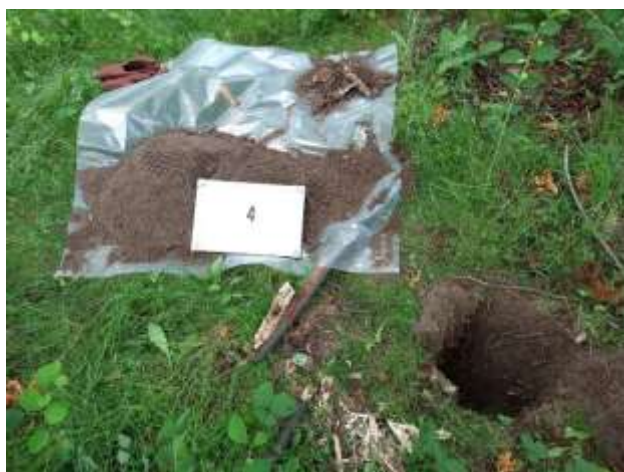
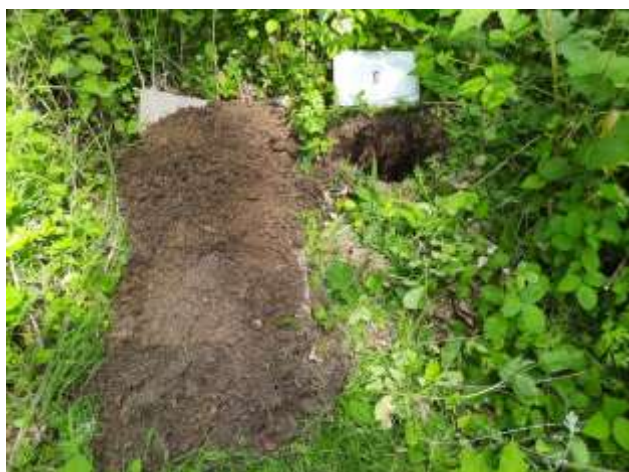
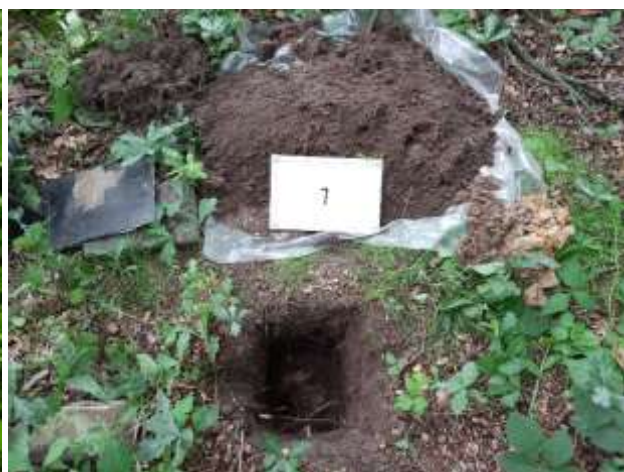
Boorprofielen en foto's asbestinspectiegaten

Het uitkomende materiaal is voorbehandeld (gezeefd) en visueel geïnspecteerd op het voorkomen van asbestverdachte materialen. In het uitgegraven materiaal van alle asbestinspectiegaten zijn visueel geen asbestverdachte materialen waargenomen. Op basis van de visuele waarnemingen zijn in het veld 3 mengmonsters samengesteld.
