# Verkennd bodemonderzoek Vijverlaan 96-98 te Son

Aeres Milieu Projectnummer : AM23135  
Status rapport : Definitief (versie 1)  
Datum : 16 mei 2023

Opdrachtgever : Woonveste b.v.  
Ambachtweg 52  
5731 AG Mierlo

In opdracht van Woonveste Beleggingen heeft Aeres Milieu een verkennend bodemonderzoek uitgevoerd op de locatie:

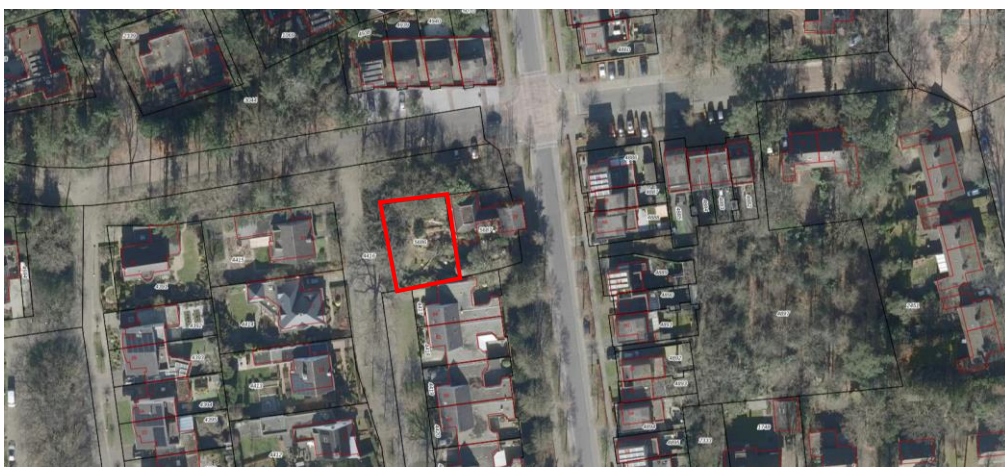
Afbeelding 1: globale begrenzing onderzoekslocatie (bron luchtfoto: PDOKViewer)

De onderzoekslocatie ligt aan de Vijverlaan 96-98 te Son. Kadastraal is de locatie bekend als gemeente Son en Breugel sectie A, nummer 5686. De coördinaten volgens het R.D. stelsel zijn  $X = 162.311$  /  $Y = 391.866$ . Zie bijlage 1 voor een topografische en kadastrale kaart. Op onderstaande luchtfoto is de globale begrenzing van de onderzoekslocatie weergegeven.

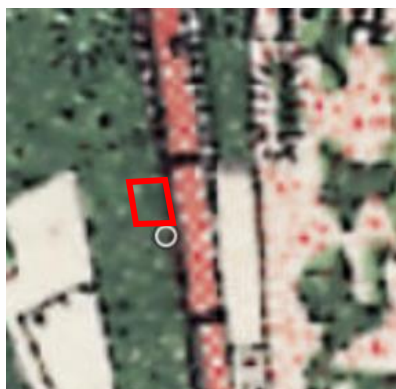
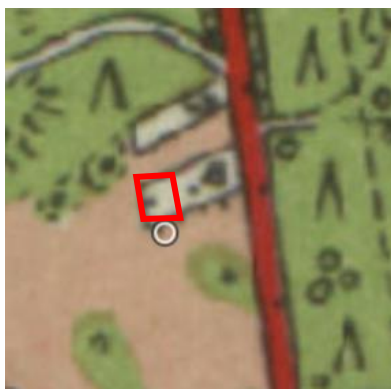
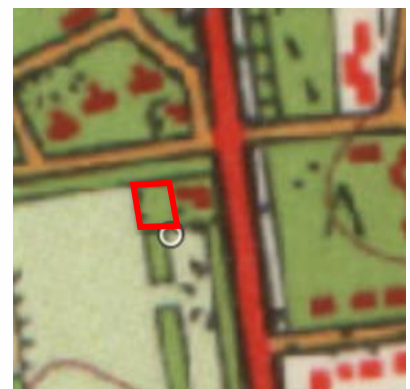
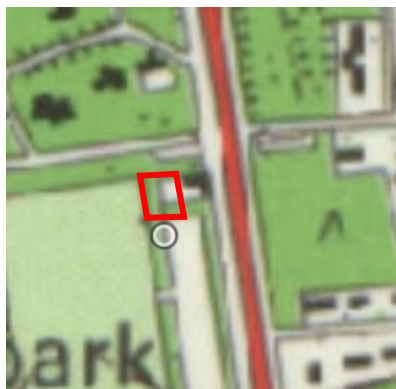
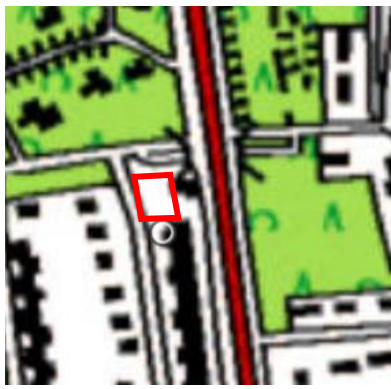
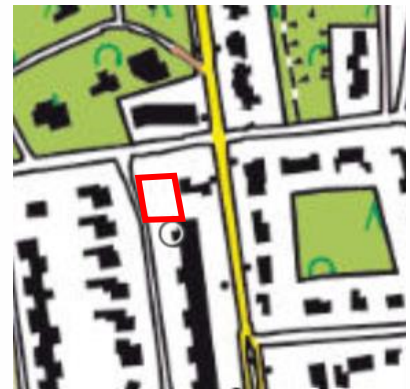
Afbeelding 2: geraadpleegde historische kaarten (bron kaarten: topotijdreis.nl)

In het kader van het vooronderzoek is historisch kaartmateriaal bestudeerd. Uit kaartmateriaal van de geraadpleegde historische kaarten is af te leiden dat de onderzoekslocatie niet eerder bebouwd is geweest. Rond 1900 was de locatie bosgebied en volgens de BAG-Viewer (Basisregistratie Adressen en Gebouwen) is in 1920 op het perceel ten oosten van de locatie (Hendrik Veenemanstraat 29) een woonhuis gebouwd. Op de kaarten uit 1963 en 1983 is te zien dat de locatie begroeid is met groen. Sedert 1998 is de locatie omringd door wegen en woningen. Op de kaart uit 1998 is westelijk van de locatie de Vijverlaan aangelegd en is ten zuiden van de locatie, alsmede ook westelijk van de locatie woningbouw gerealiseerd. Sedert 2013 is ook woningbouw gerealiseerd ten oosten van de Hendrik Veenemanstraat.

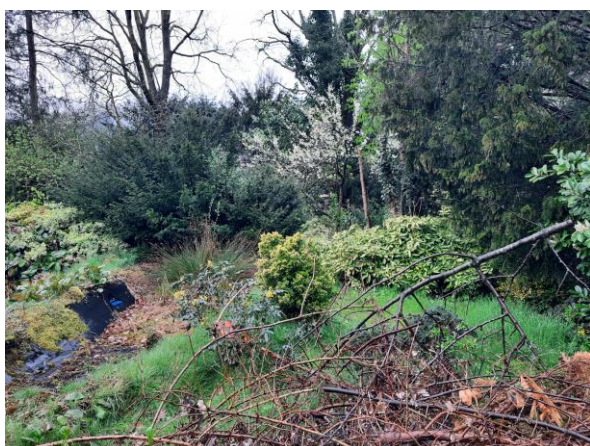
Foto 1

De onderzoekslocatie is gelegen aan de oostzijde van de Vijverlaan. De locatie betreft een tuin die begroeid is met gras, struiken en bomen. De noordzijde van de locatie is begroeid met hoge struiken en bomen (foto 1). Op de locatie (aan de oostzijde, midden op de locatie) is een vijver gelegen die onder meer met plastic en stenen is vormgegeven (foto 2). Centraal op de locatie, begroeid met gras, liggen er stenen en takken en struiken (foto 3 en 6). De oostzijde van het perceel is begroeid met gras en er liggen takken (zie foto 4). De zuidzijde van de locatie is begroeid met gras en struiken (foto 5). Midden op de westzijde van de locatie staan struiken en er is een houten schuurtje aanwezig (foto 7).

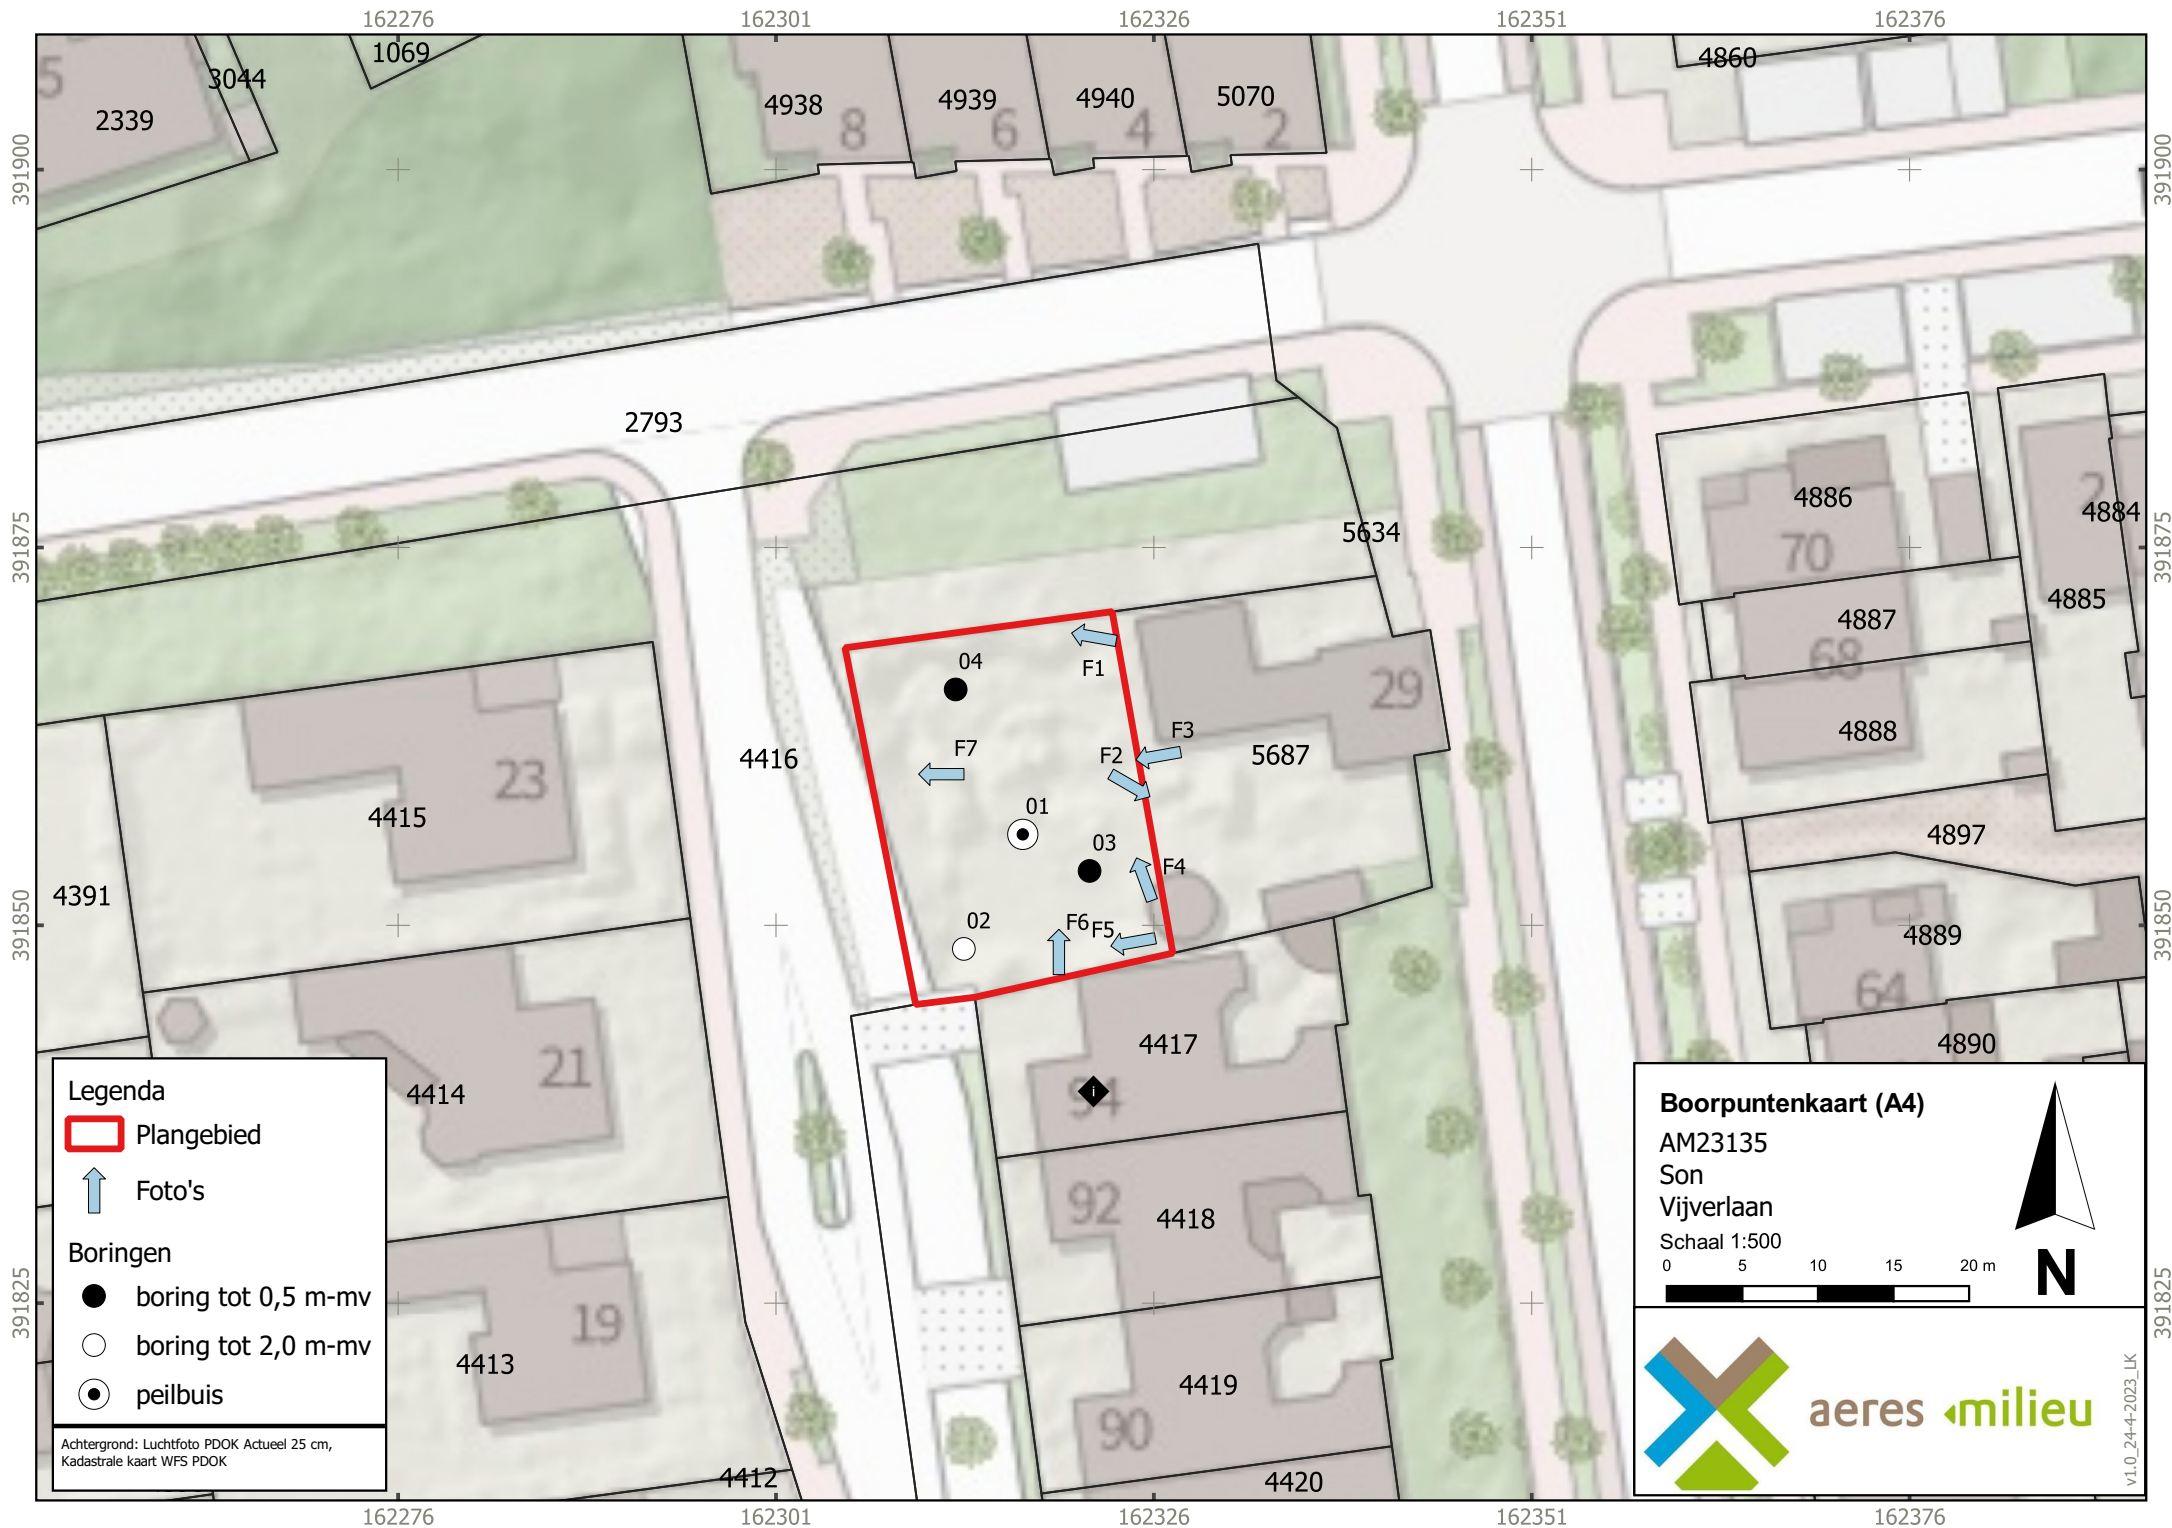
Situatietekening onderzoekslocatie met boorpunten

De boringen zijn verricht met behulp van de Edelmanboor (ø 7 of 10 cm). Zie voor de boorpuntlocaties bijlage 3.

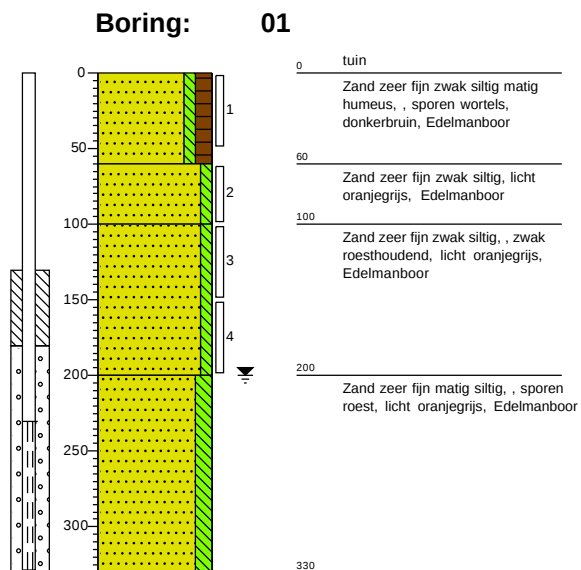
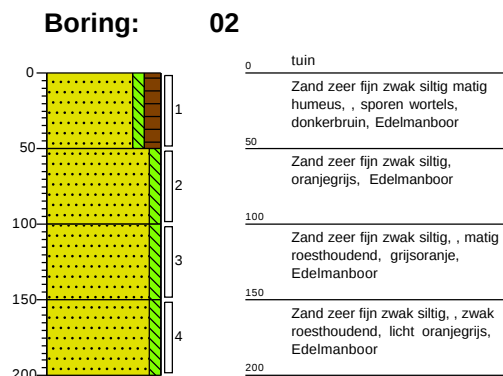
Boorprofielen

Op basis van de zintuiglijke waarnemingen en de bodemopbouw heeft laagsgewijze bemonstering plaatsgevonden. De uitkomende grond en alle zintuiglijk waargenomen bijzonderheden zijn per boring beschreven in de profielbeschrijvingen (zie bijlage 4).

Bij het beoordelen en beschrijven van de uitkomende grond van de boringen zijn zintuiglijk geen afwijkingen geconstateerd.
