## **Verkennend bodem- en asbestonderzoek**

Sint Hubertuslaan 18-20 te Breugel  
(gemeente Son en Breugel)

| Rapportnummer: | E201271.005/HWO |
| Datum: | 5 maart 2020 |

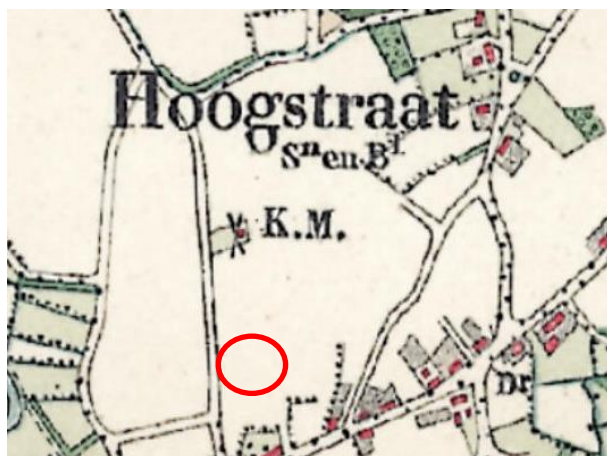
Topotijdreis 1925

Uit de digitale informatie van de internet site "Topotijdreis" blijkt, dat de bebouwing op onderhavig perceel is opgericht in het midden van de jaren zeventig. Voor de oprichting van deze bebouwing was onderhavig gebied in gebruik als landbouwgrond.

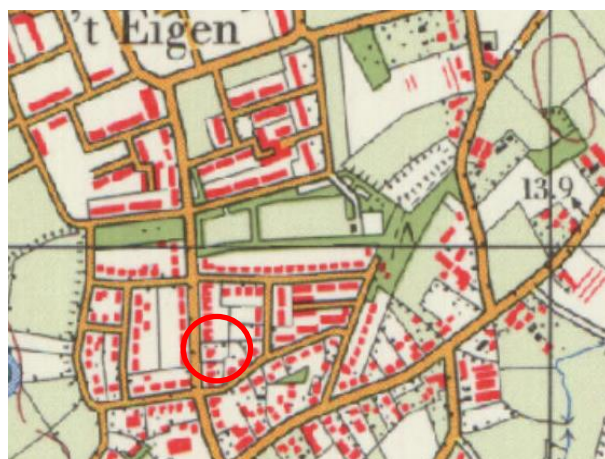
Topotijdreis 1975

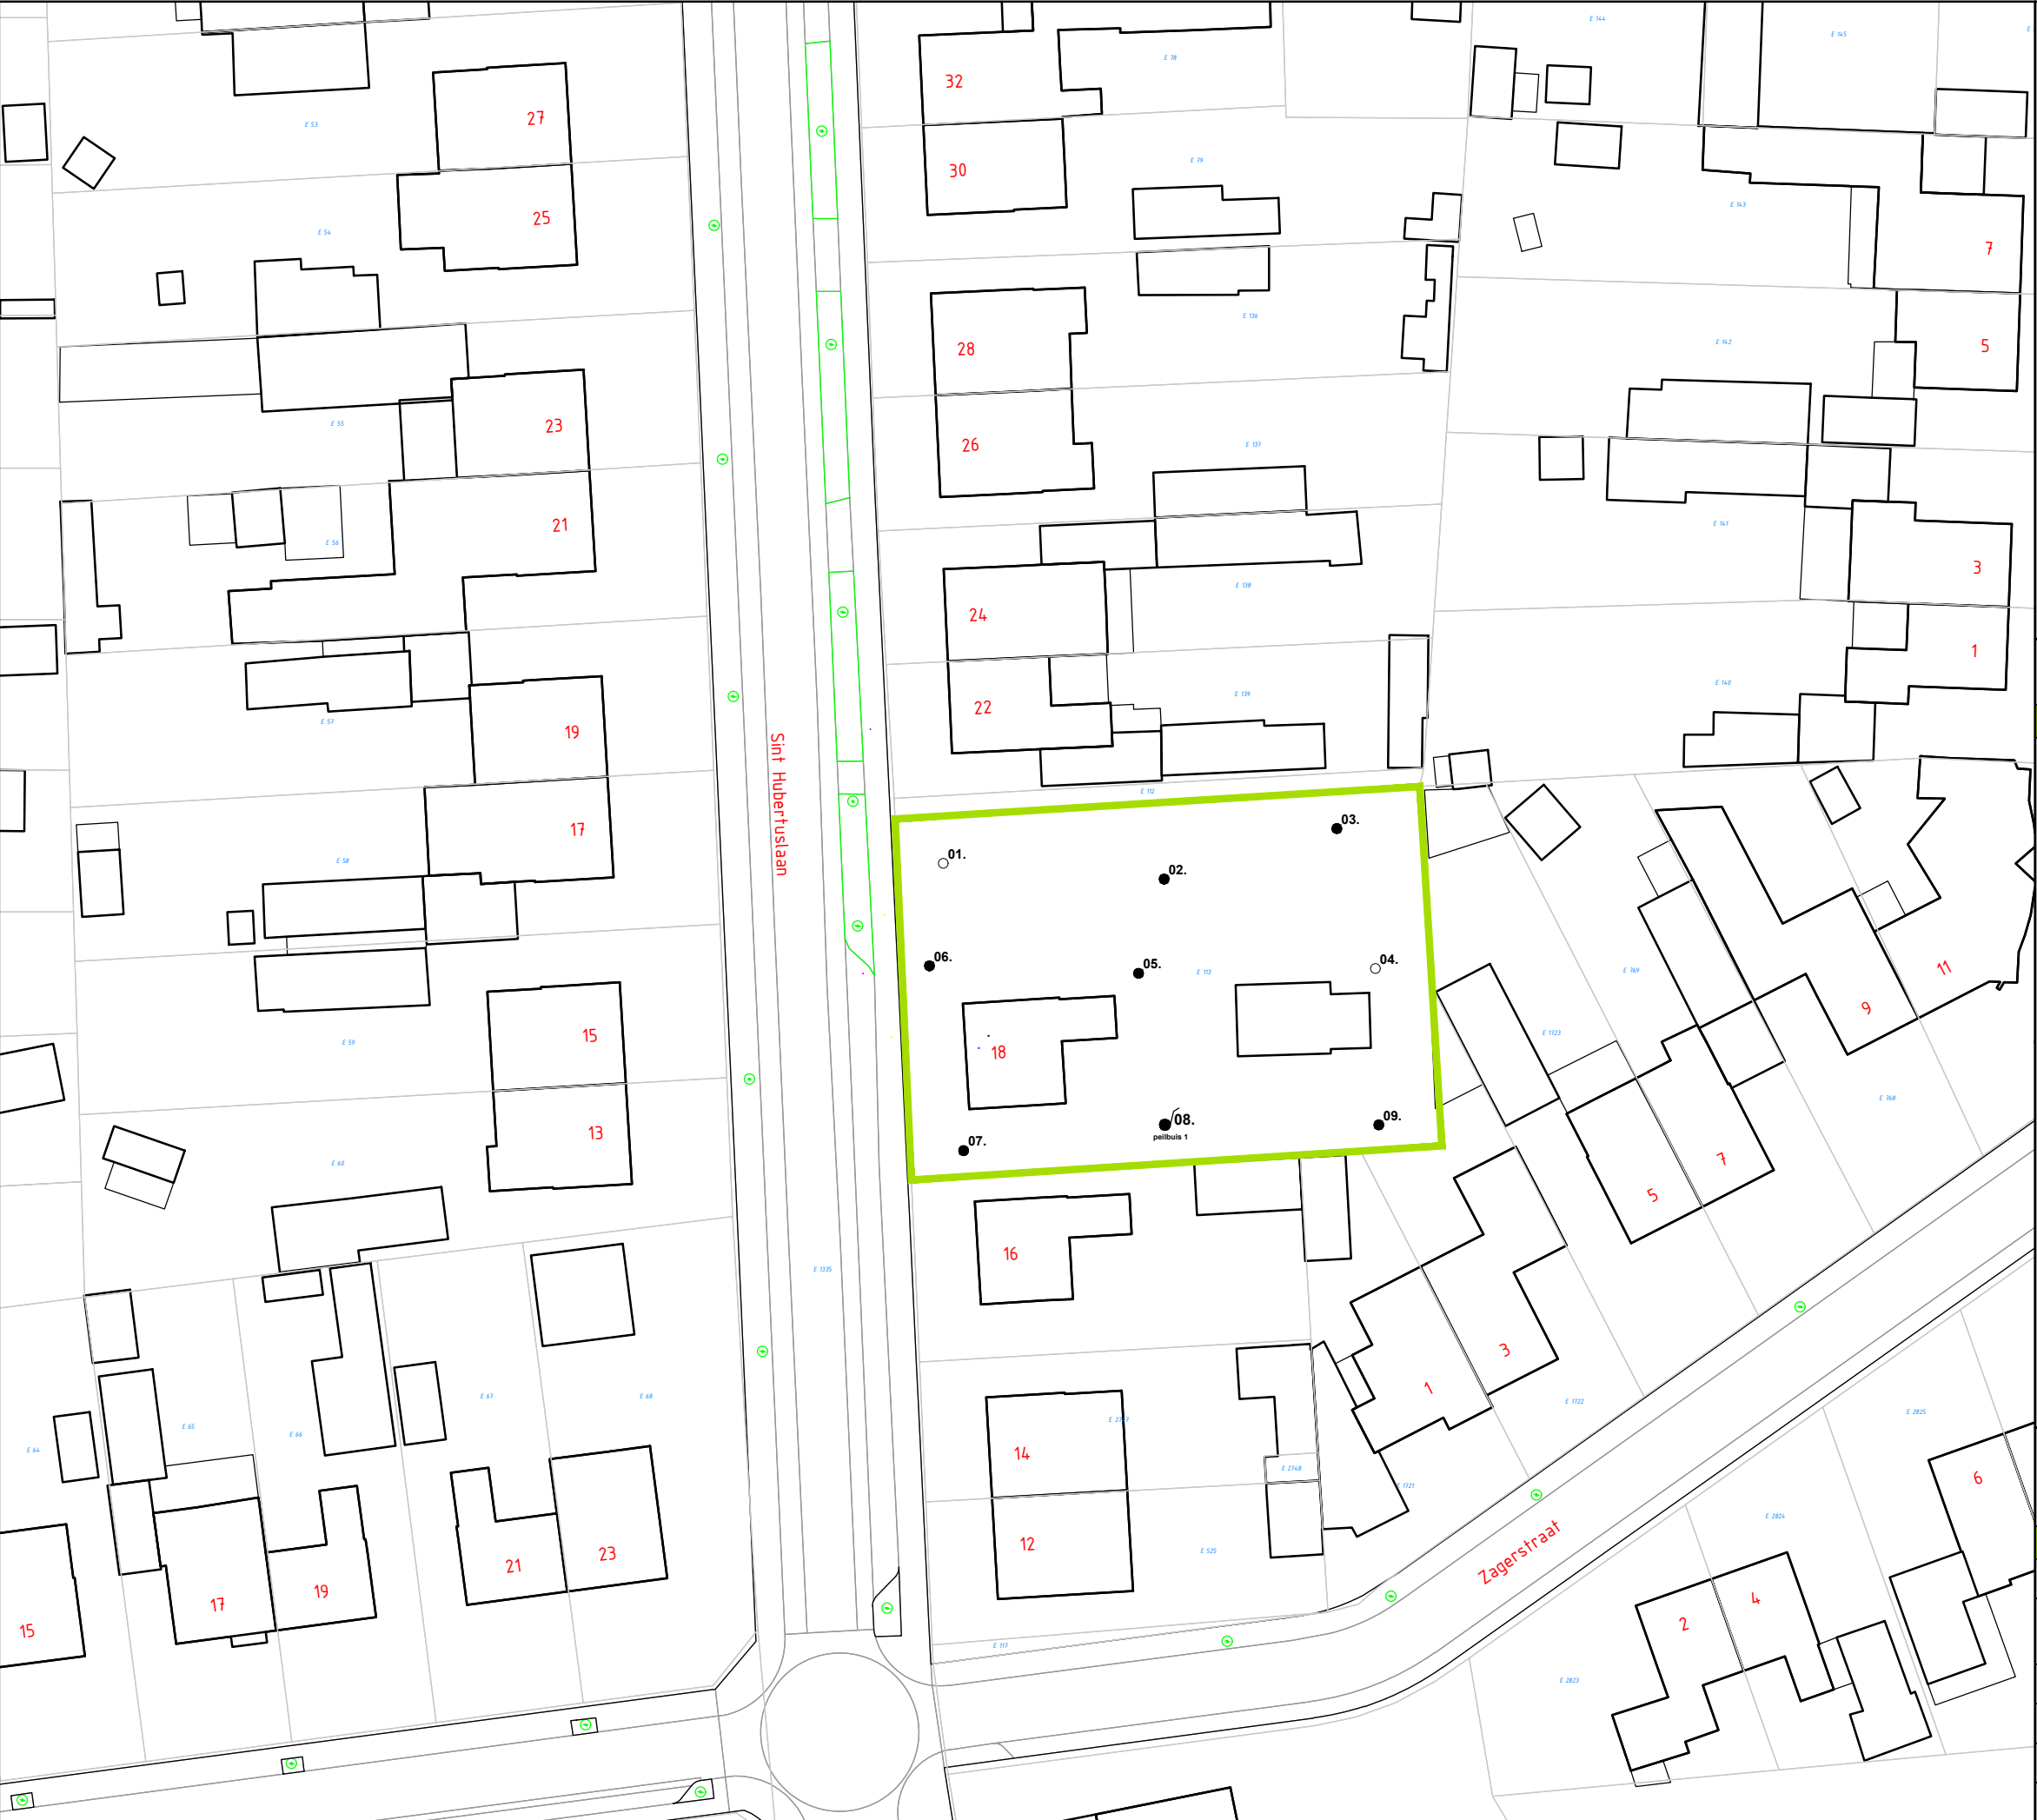
FIGUUR 2

Figuur 2 Situatie onderzoekslocatie met ligging boorpunten

De boringen in combinatie met de inspectiegaten voor het asbestonderzoek zijn met behulp van een edelmanboor en een spade op 4 februari 2020 geplaatst. In figuur 2 is een overzicht opgenomen van de geplaatste boringen.

Ter plaatse van de onderzoekslocatie zijn een 9-tal boringen systematisch verdeeld over de onderzoekslocatie. Van deze 9-boringen zijn 3 boringen ( 1, 4 en 8) doorgezet tot een diepte van 2,0 m-mv. De overige boringen zijn tot een diepte van circa 1,0 m-mv doorgezet. Tijdens het plaatsen van de boringen zijn visueel geen bodemvreemde materialen annex verontreinigingen aangetroffen.
