**VERKENNEND ASBEST IN BODEMONDERZOEK  
TER PLAATSE VAN HET  
AKKERPAD TE SON EN BREUGEL  
(GEMEENTE SON EN BREUGEL)**

rapport nr. CV18@VBO (v1.0)

Titel : Verkennend asbest in bodemonderzoek ter plaatse van het Akkerpad te Son en Breugel  
Protocol : Protocol 2018  
Opdrachtgever : Gemeente Son en Breugel (dhr. D. Blommers)  
Rapportnummer : CV18194AIB  
Versie : 1.0  
Uitvoering : dhr. W. Kanters  
Auteur : dhr. C. van der Vleuten  
Datum : 4 september 2018

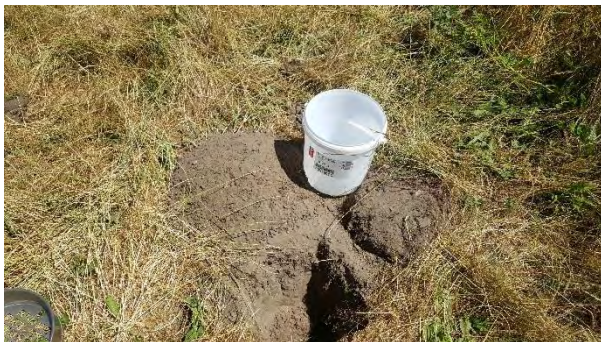
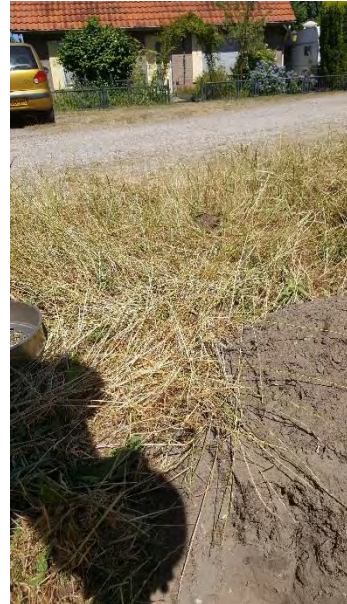
Inspectiegat G09

| Inspectiegat | Traject (cm-mv) | Zintuiglijke afwijking |
|---|---|---|
| G09 | 0 – 50 | zwak puinhoudend |

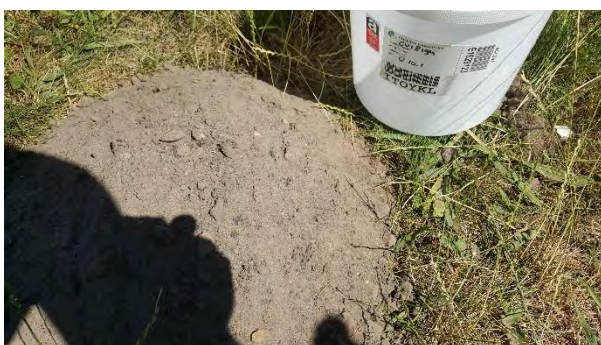
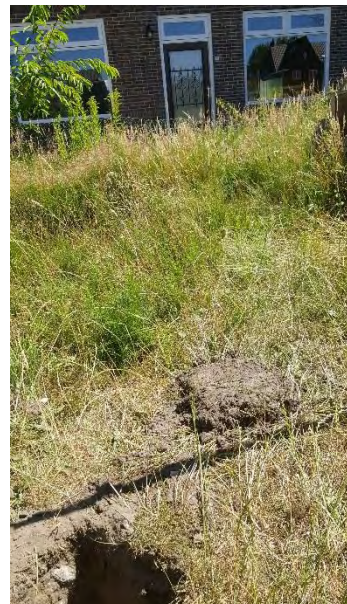
Inspectiegat G10

| Inspectiegat | Traject (cm-mv) | Zintuiglijke afwijking |
|---|---|---|
| G10 | 0 – 50 | zwak puinhoudend, zwak grindig |
