# Historisch bodemonderzoek

Bestemmingsplan St. Genovevastraat te Son en Breugel

projectnummer 0486576.100  
definitief revisie 00  
31 augustus 2023

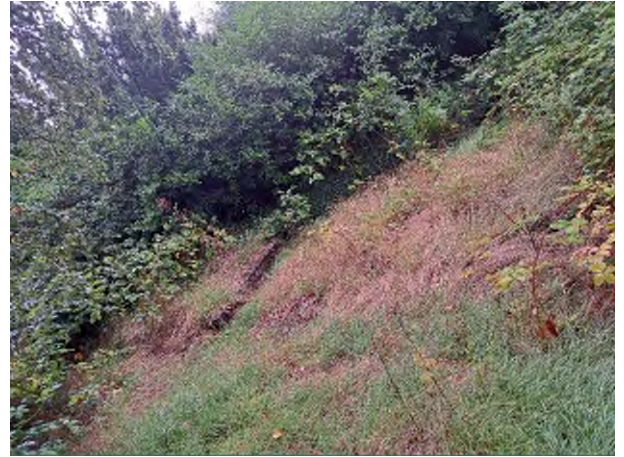
Fotonummer: 2  
Omschrijving: Bielzen openbaar groen achterzijde Sint Genovevastraat 37

| Nr. | Verdachtmaking | Locatie | Totale lengte/<br>oppervlakte | Conclusie vooronderzoek | Onderzoeksstrategie | Kritieke parameters |
|---|---|---|---|---|---|---|
| 3 | Bielzen | Achterzijde Sint Genovevastraat 37, zie tekening 0486576.100-S2 | 10 m | Voormalige treinbielzen zijn verdacht op bodemverontreiniging n.a.v. hun behandeling met PAK houdend materiaal | NEN 5740: VED-HE | PAK, chroom, arseen |

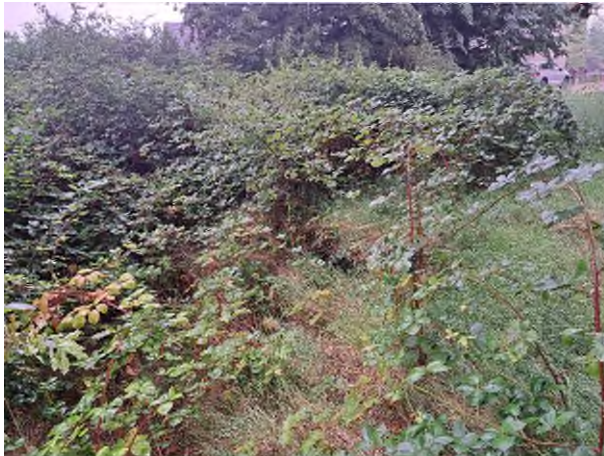
Fotonummer: 3  
Omschrijving: Bielzen openbaar groen achterzijde Sint Genovevastraat 37

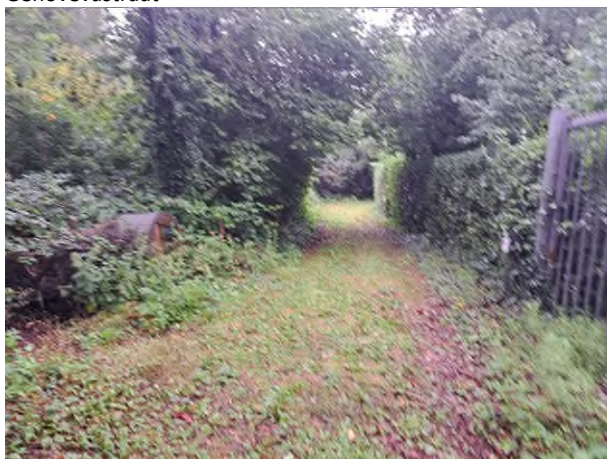
Fotonummer: 9  
Omschrijving: Semi verhard pad voormalige doorgaande weg  
Sint Genoveastraat

Tijdens de terreinverkenning is een semi verhard pad aangetroffen die mogelijk asbesthoudende materialen kan bevatten. Eveneens is er een met klinker verharde parkeerplaats aanwezig. Mogelijk is deze in het verleden verhard (geweest) middels een (puin)funderingslaag. Bij aantreffen van een asbestverdachte locatie (een mix van bodemvreemde bijmengingen, op asbest verdacht (plaat)materiaal en/of puin-/verhardingslagen (geen grond)) dient onderzoek naar asbest te worden uitgevoerd.

| Nr. | Verdachtmaking | Locatie | Totale lengte/<br>oppervlakte | Conclusie vooronderzoek | Onderzoeksstrategie | Kritieke parameters |
|---|---|---|---|---|---|---|
| 1 | Mogelijke puinfundering | Sint Genovevastraat | 109 m | Onbekend is of er een (puin)funderingslaag aanwezig is | Asbest: VED-HE | Asbest |

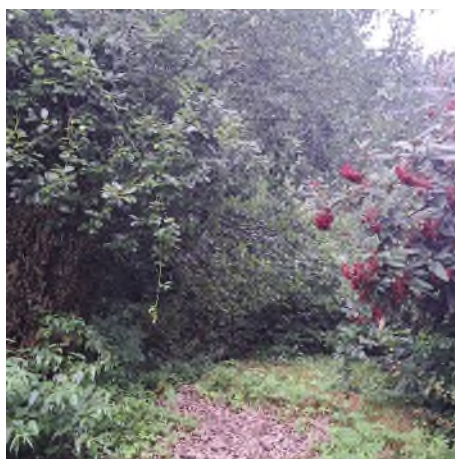
Fotonummer: 12  
Omschrijving: Semi verhard pad voormalige doorgaande weg  
Sint Genoveastraat - ophoping kiezelstenen

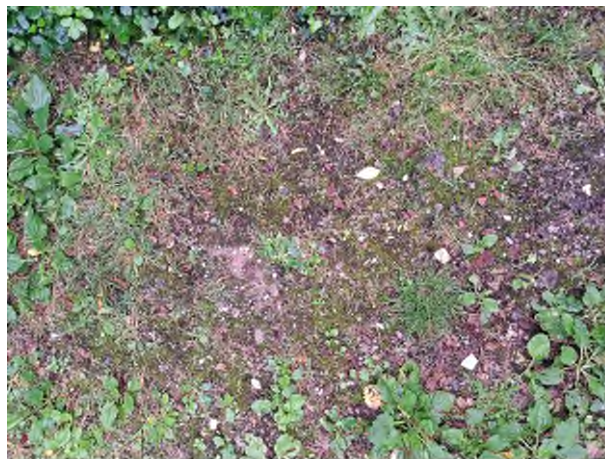
Fotonummer: 14  
Omschrijving: Mogelijke (puin)verharding voormalige doorgaande weg Sint Genovevastraat

Op basis van de bekende gegevens blijkt dat er mogelijk een (puin)fundering is toegepast ter plaatse van de voormalige doorgaande Sint Genovevastraat en aanwezige parkeerplaats aangelegd de bebouwing. Indien een (puin)funderingslaag wordt aangetroffen is deze verdacht op het voorkomen van asbest. De asbestverdachte locaties zijn weergegeven op tekening 0486576.100-S2.

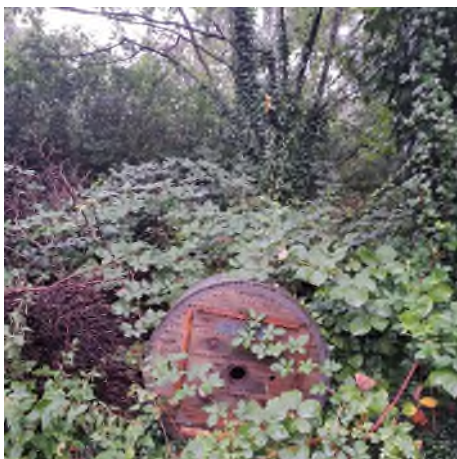
Fotonummer: 15  
Omschrijving: Aanwezige houten klos t.p.v. groen voormalige weg Sint Genovevastraat

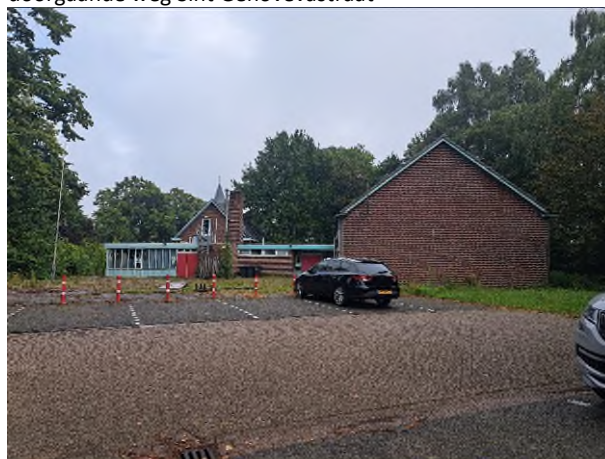
Fotonummer: 16  
Omschrijving: Parkeerplaats Sint Genovevastraat 37

| Nr. | Verdachtmaking | Locatie | Totale lengte/<br>oppervlakte | Conclusie vooronderzoek | Onderzoeksstrategie | Kritieke parameters |
|---|---|---|---|---|---|---|
| 2 | Mogelijke (puin)fundering | Onder klinkerverharding parkeerplaats Sint Genovevastraat 37 | 356 m <sup>2</sup> | Onbekend is of er een (puin)funderingslaag aanwezig is | Asbest: VED-HE | Asbest |

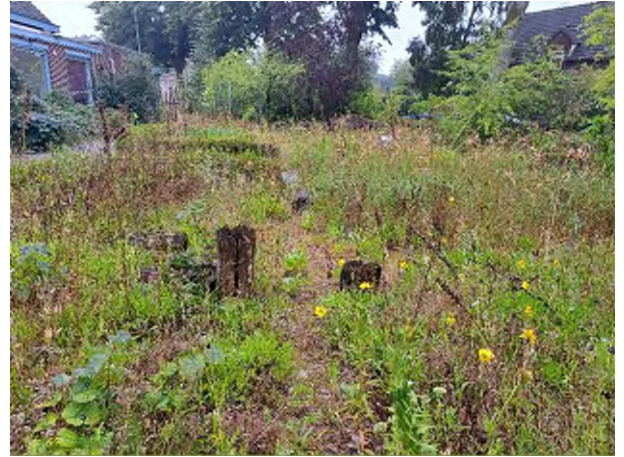
Fotonummer: 20

Omschrijving: Moestuin met voormalige bielzen Sint Genovevastraat 33.

| Nr. | Verdachtmaking | Locatie | Totale lengte/<br>oppervlakte | Conclusie vooronderzoek | Onderzoeksstrategie | Kritieke parameters |
|---|---|---|---|---|---|---|
| 4 | Bielzen | Moestuin voor Sint Genovevastraat 35/33, zie tekening 0486576.100-S2 | 5 m | Voormalige treinbielzen zijn verdacht op bodemverontreiniging n.a.v. hun behandeling met PAK houdend materiaal | NEN 5740: VED-HE | PAK, chroom, arseen |
