## **Verkennend bodem- en asbestonderzoek**

Van Den Elsenstraat 54a te Breugel  
(gemeente Son en Breugel)

Rapportnummer: E203611.007/HWO

Datum: 30 oktober 2020

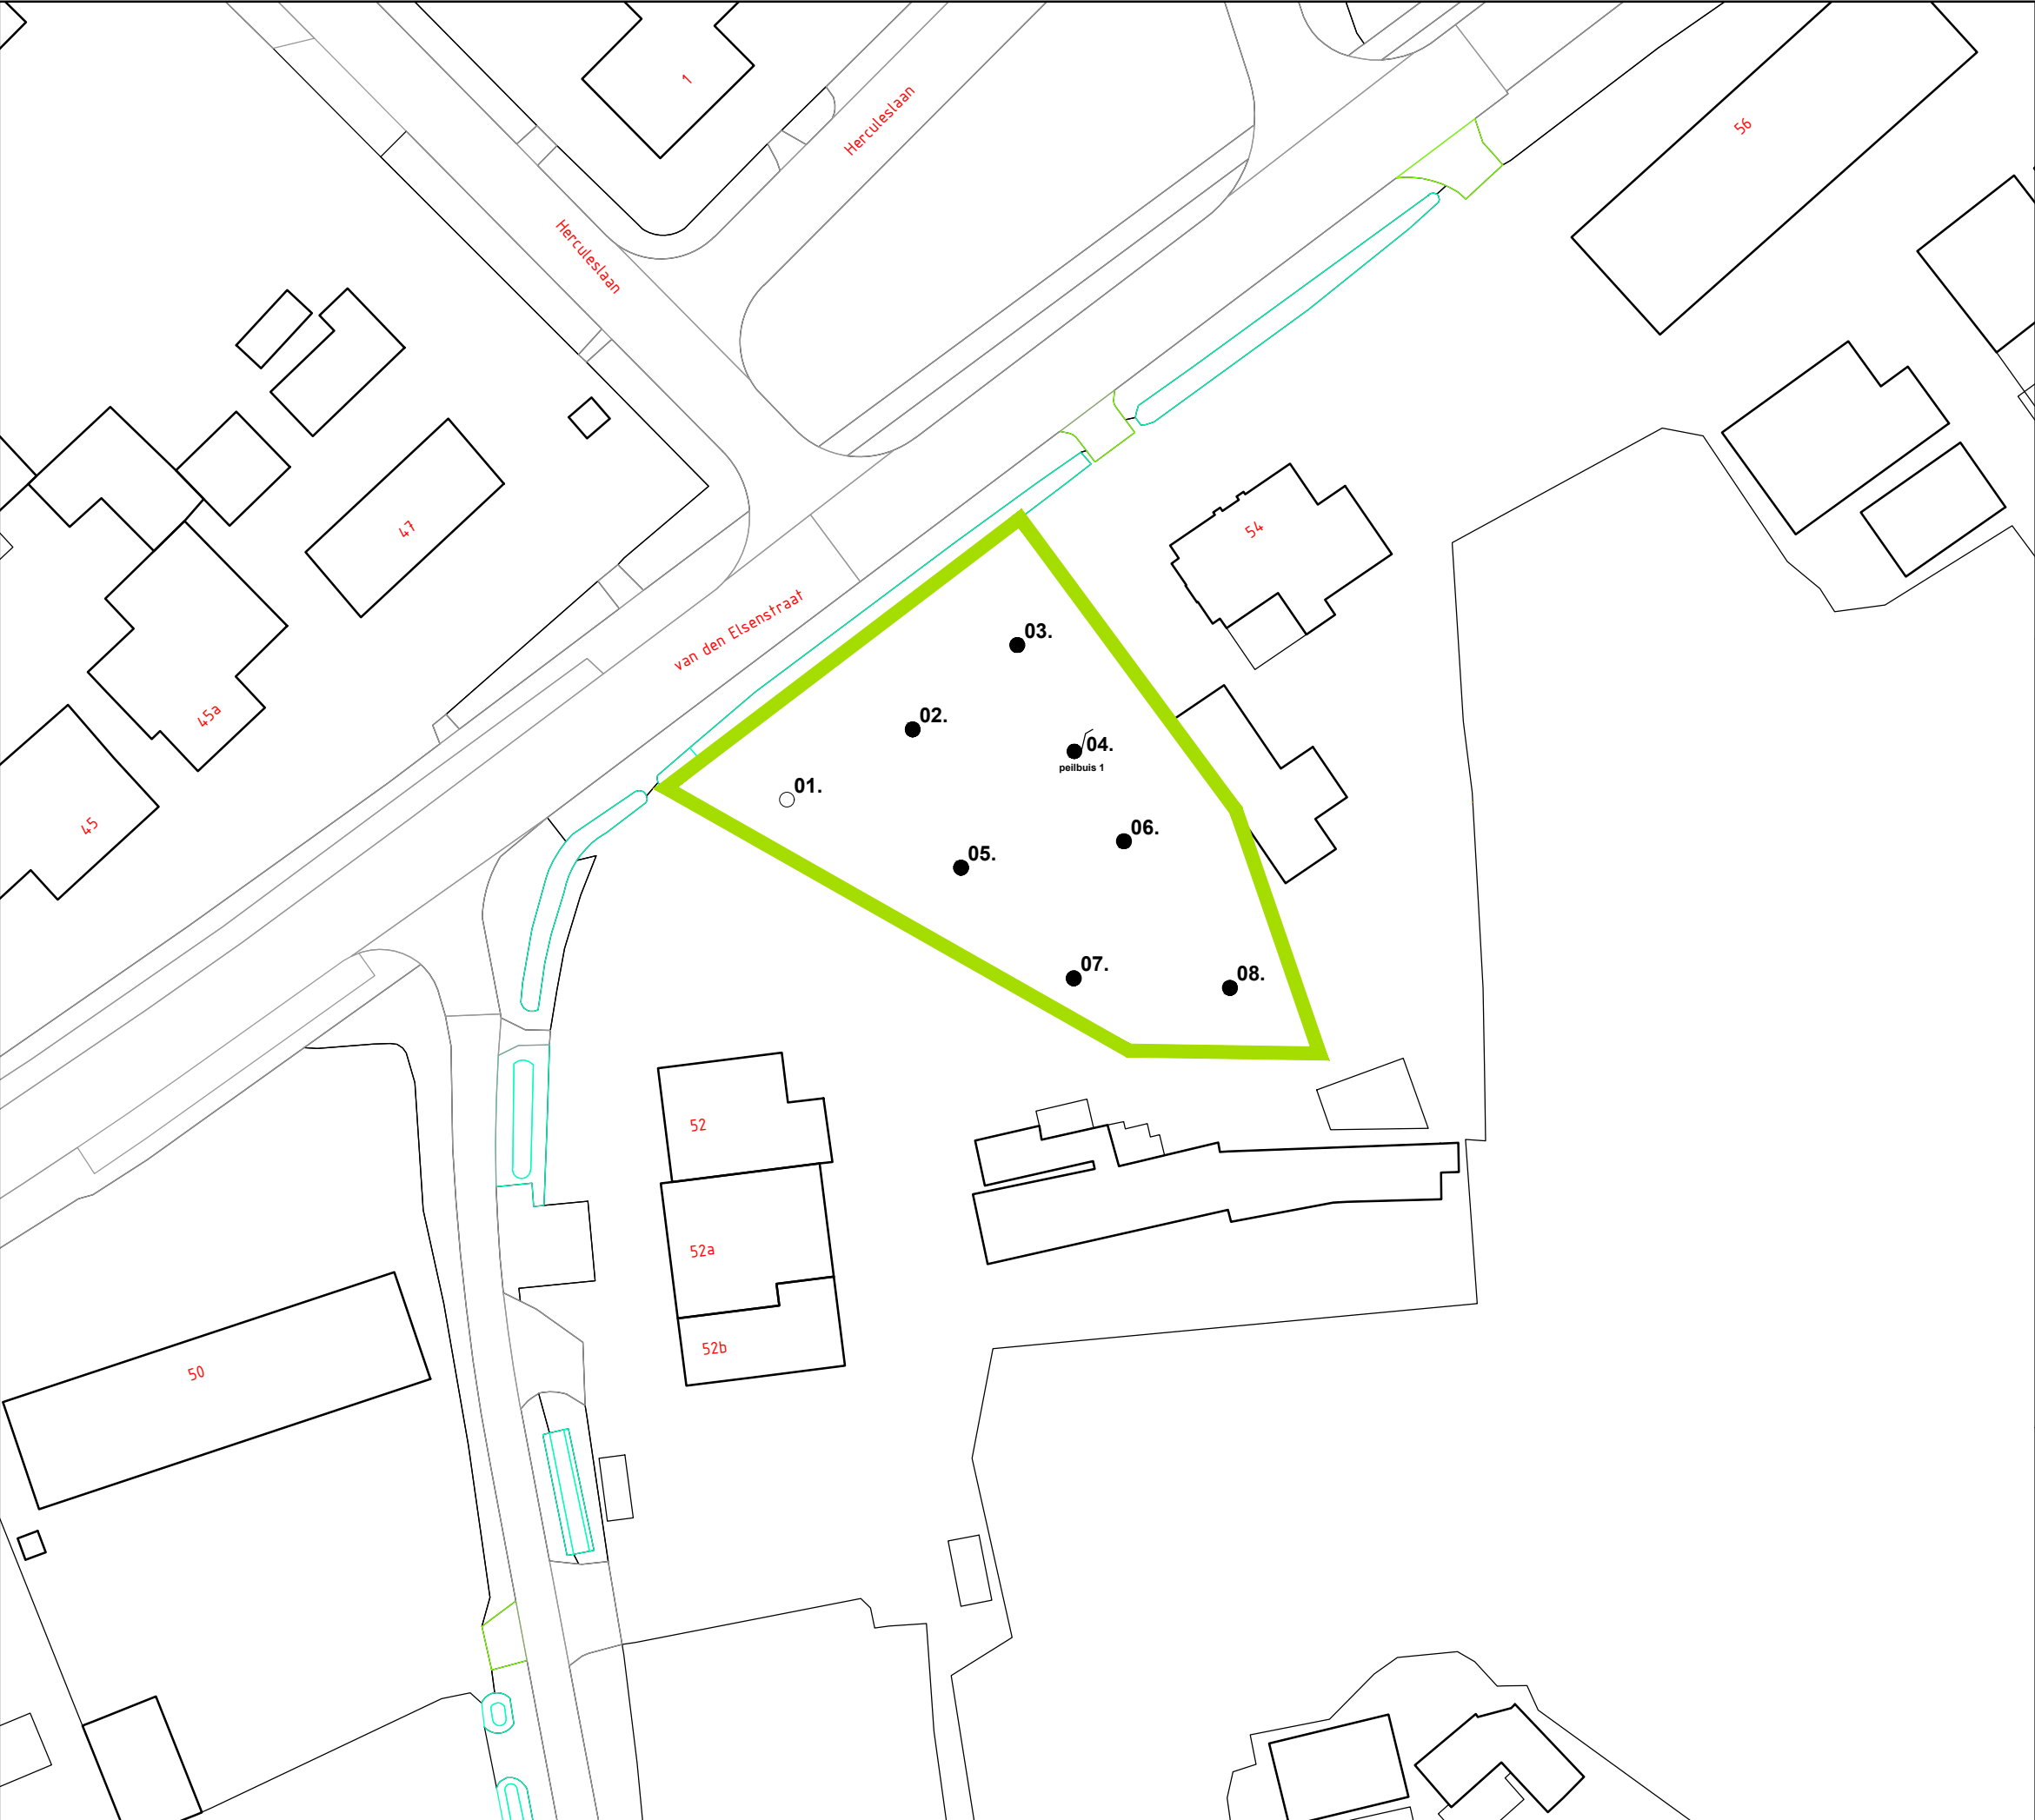
FIGUUR 2

De boringen in combinatie met de inspectiegaten voor het asbestonderzoek zijn met behulp van een edelmanboor en een spade op 19 oktober 2020 geplaatst. In figuur 2 is een overzicht opgenomen van de geplaatste boringen.

Ter plaatse van de onderzoekslocatie zijn een 8-tal boringen in combinatie met asbestinspectiegaten systematisch verdeeld over het te onderzoeken perceel. Van de alhier geplaatste boringen zijn de boringen 1 en 4 doorgezet tot een diepte van 2,0 m-mv. De overige boringen zijn allen doorgezet tot een diepte van 1,0 m-mv.
