datum 10 maart 2010  
uw brief van  
uw kenmerk  
ons kenmerk 217847  
onderwerp Briefrapport historisch bodemonderzoek Gagelweg 15 te Steenberg

Bijlage 1: Foto's Gagelweg 15

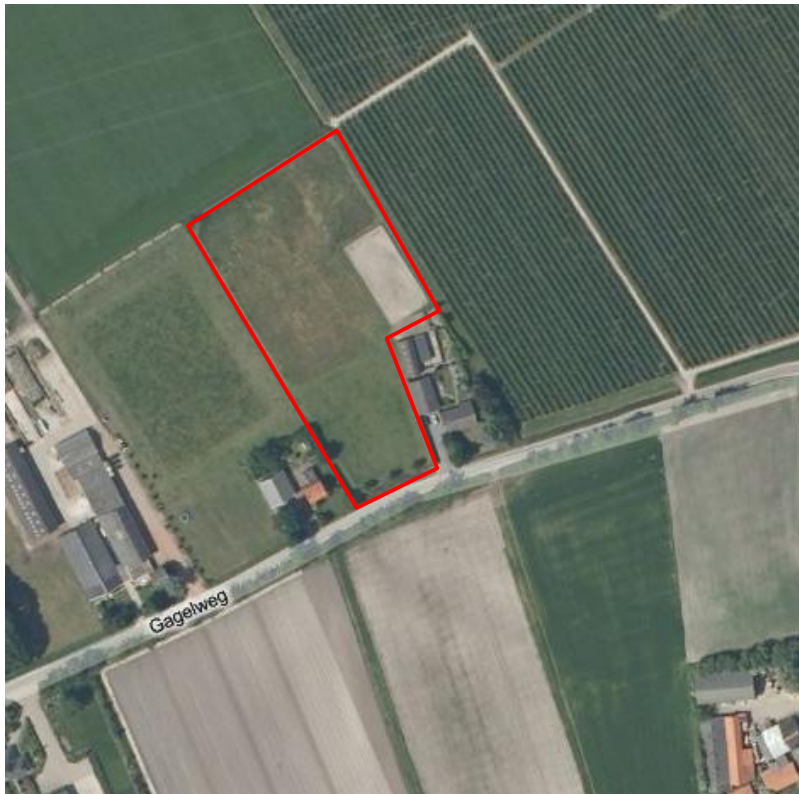
(Bron: Bing maps)

De onderzoekslocatie is in gebruik als grasland en als weiland (geen verharding aanwezig). Op de locatie is tevens een paardenbak (rijbak) aanwezig. In noordelijke richting wordt de locatie omsloten door landbouwpercelen. In oostelijke richting is een boomgaard aanwezig en een woonhuis met tuin en schuren van de Gagelweg 15. Opgemerkt wordt dat de opstallen geen deel uitmaken van de onderzoekslocatie. In zuidelijke richting is de Gagelweg aanwezig. In westelijke richting is een woonhuis (boerderij) met grasland aanwezig. Parallel aan de Gagelweg is een sloot aanwezig. In bijlage 1 zijn een aantal foto's van de onderzoekslocatie opgenomen.

Op onderstaande luchtfoto is de onderzoekslocatie weergegeven.
