## RAPPORTAGE CULTUURHISTORIE

Datum : 04 05 2023  
 Opdrachtgever : Aveco de Bondt  
 Project : Moorseweg 2 Nieuw-Vossemeer  
 Projectnummer : 12178  
 Onderwerp : Cultuurhistorische onderbouwing

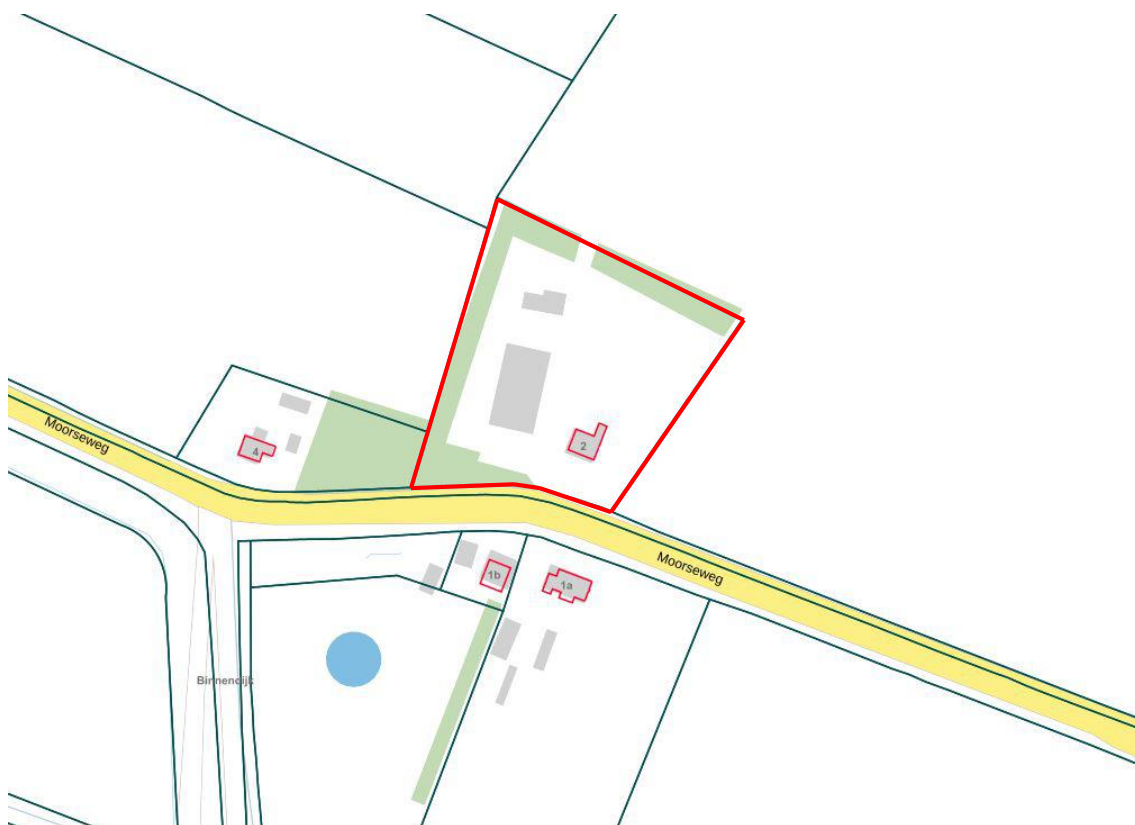
Figuur 2 - Huidige situatie binnen het studiegebied (rode contour): de voormalige bedrijfswoning is rood omrand; behalve dit gebouw staan er nog twee voormalige bedrijfsgebouwen (grijs): de grote schuur en daarachter de kleine schuur.

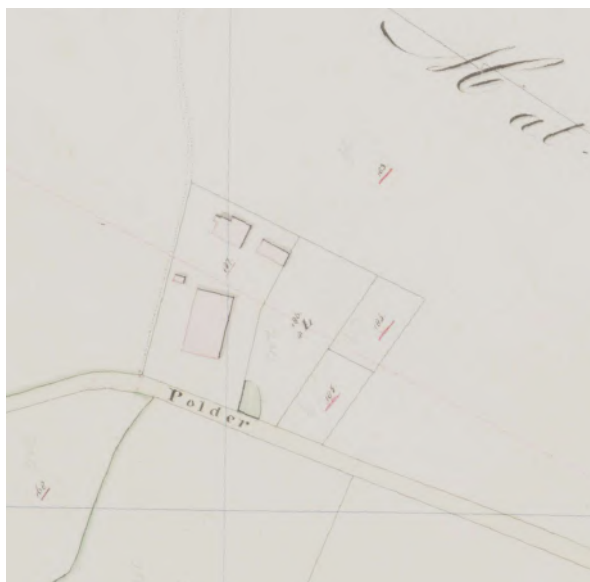
Figuur 4 - De locatie op het kadastrale minuutplan (1832). De grote schuur is herkenbaar met daarachter de woning.

Blijkens het kadastrale minuutplan uit 1832 (Figuur 4) was er ter plaatse (op dezelfde plaats als de huidige grote schuur) een grote schuur aanwezig en stond daarachter (vanaf de weg gezien) de bedrijfswoning. Dat was een vrij ongebruikelijke setting. Volgens de topografische

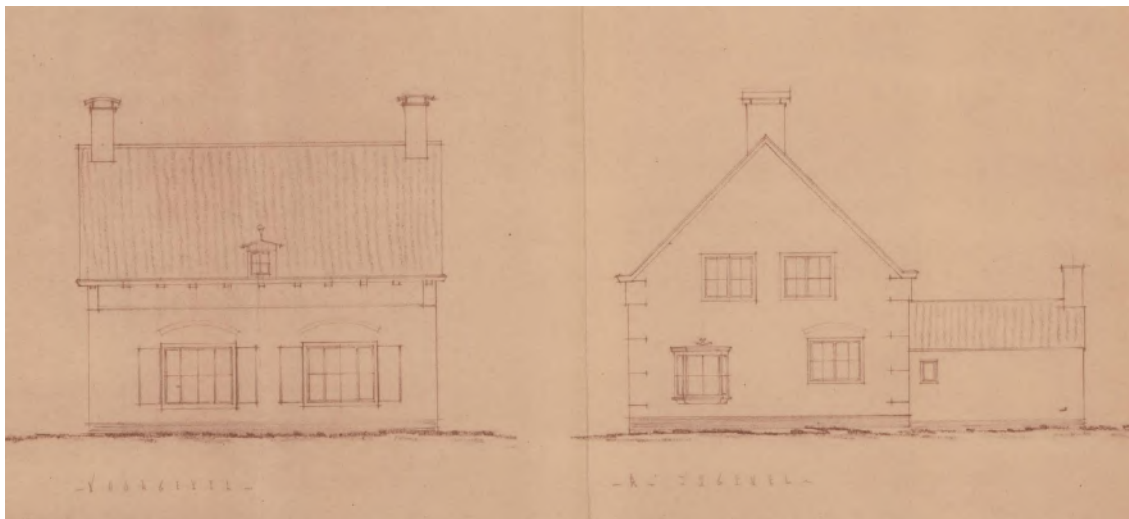
Figuur 5 - Voor- en rechter zijgevel van de bedrijfswoning volgens de bouwvergunning september 1953.

kaarten is deze situatie blijven bestaan tot de watersnoodramp van 1953.<sup>2</sup> Blijkbaar is de bedrijfswoning door de overstroming zwaar beschadigd. Daarna werd de huidige woning gebouwd in de toenmalige wederopbouwstijl, die gekenmerkt werd door traditionalistische vormgeving, traditioneel materiaalgebruik (baksteen, hout, pannen) en traditionele detaillering (siermetselwerk, erkertje aan de zijkant).

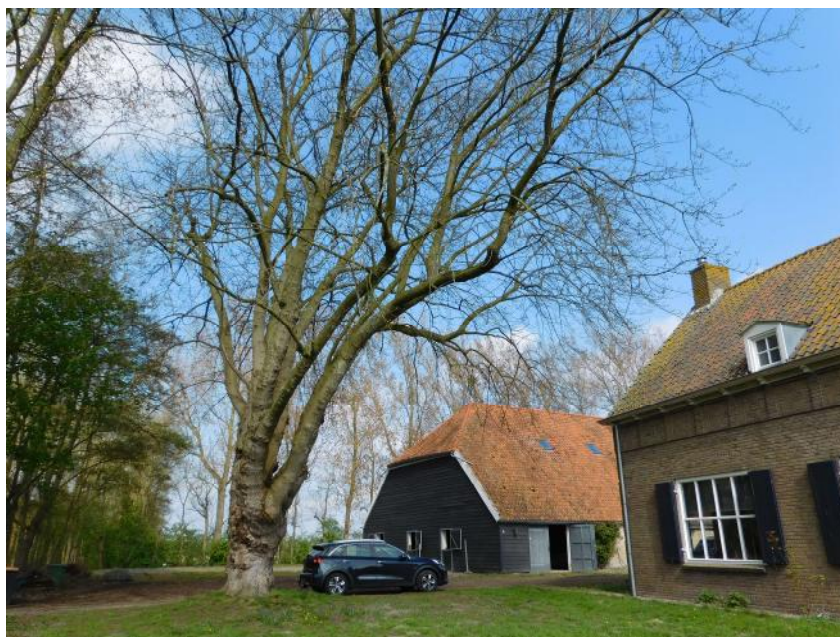
Figuur 6 - Overzicht van de situatie: rechts de voormalige bedrijfswoning in traditionalistische wederopbouwstijl, in het midden de monumentale esdoorn, daarachter de voormalige landbouwschuur en op de achtergrond de opgaande beplanting aan de rand van het erf.

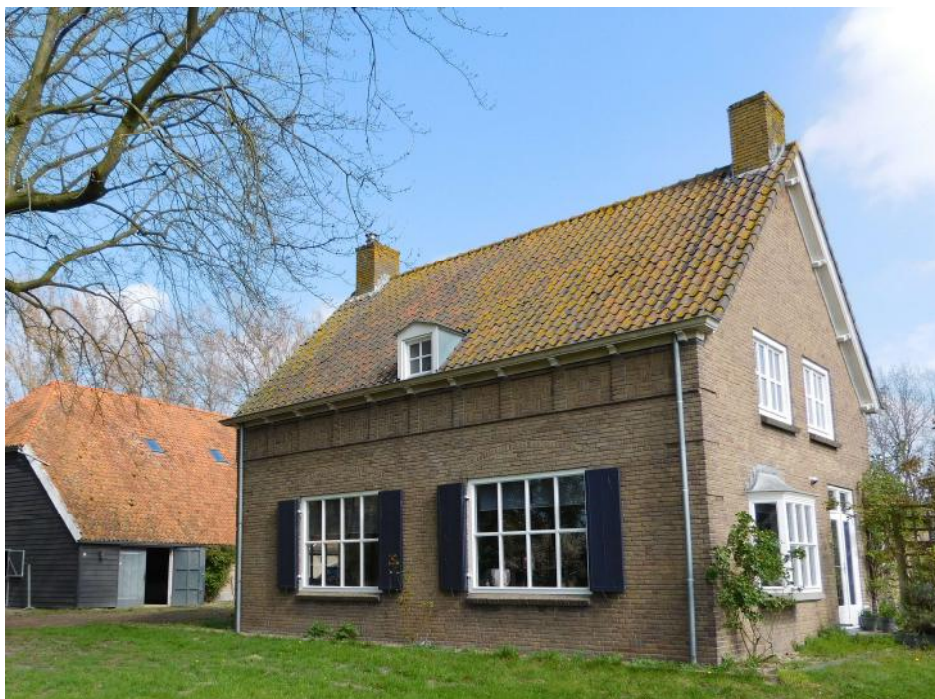
**Figuur 7 - De voormalige bedrijfswoning.**

Hoewel de woning niet in het geding is, is een korte beschrijving in verband met de beoordeling van de ensemblewaarde van de beide bijgebouwen wel noodzakelijk. Hiervoor is al vermeld, dat deze woning na de watersnoodramp van 1953 is opgericht, hoogstwaarschijnlijk omdat de voorheen bestaande bedrijfswoning toen vernield was. De woning is opgericht in de typische traditionalistische wederopbouwstijl die toen in zwang was. Details als het siermetselwerk, het traditionele materiaalgebruik, het fijn gedetailleerde dakkapelletje en de erker aan de rechter zijgevel, weerspiegelen deze stijl.

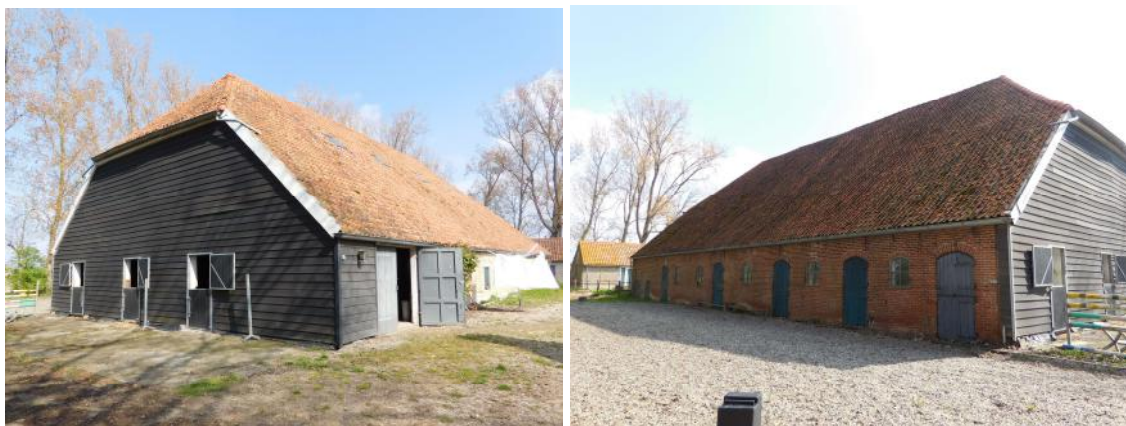
Figuur 8 - De grote schuur met voor- en rechterzijgevel (links) en voor- en linkerzijgevel (rechts).

De bouwmasa bestaat uit een schuur op rechthoekige plattegrond onder een zadeldak met wolfseinden. Het dak is geheel gedekt met Oud-Hollandse pannen. Dit is op zich al bijzonder te noemen, omdat veel van de historische schuren inmiddels gedekt zijn met golfplaten. De voorzijde en een deel van de rechter zijgevel zijn betimmerd met gepotdekselde zwarte planken. Dit is relatief recent gebeurd, waarbij de gevelindeling is gewijzigd. De rest van de rechter zijgevel is (waarschijnlijk na de watersnoodramp van 1953) voorzien van metselwerk van historische IJssel-formaat bakstenen.

De linker zijgevel is nog geheel in oude staat, gemetseld van fabrieksmatig vervaardigde stenen in halfsteensverband, waarschijnlijk bij de bouw/verbouwing van 1906. Deze gevel bevat 4 koeduren en twee varkensdeurtjes, alle met getoogde rollaag. De achtergevel is vervaardigd van fabrieksmatig geproduceerde stenen in halfsteensverband, waarschijnlijk ter vervanging van een tijdens de watersnoodramp van 1953 vernielde gevel.

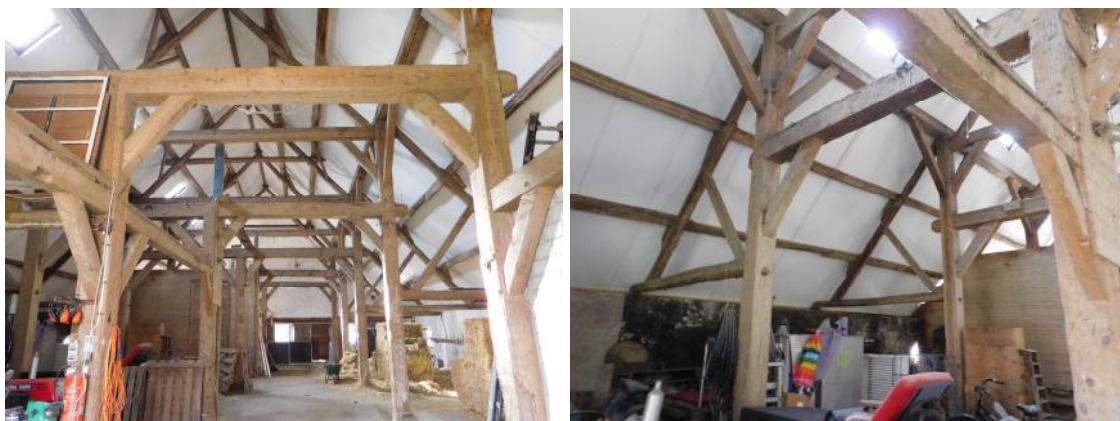
Figuur 9 - interieur van de grote schuur; opvallend is houten draagconstructie (links overzicht draagconstructie, rechts detail).

De draagconstructie van de grote schuur is nog geheel bewaard gebleven. Deze bestaat uit 6 ankerbalkgebinten, geheel samengesteld met pen- en gatverbindingen. De staanders rusten op gemetselde stiepen. De staanders vormen vier traveeën. De tweede travee van links (Figuur 9 links geeft de situatie weer) was oorspronkelijk zowel aan de voor- als aan de achterzijde voorzien van een grote poort, zodat de karren door de hele schuur konden rijden. Aan de voorzijde van deze travee is nog een deel van de oorspronkelijke bakstenen bestrating bewaard gebleven. Deze heeft, net als de houten draagconstructie, grote cultuurhistorische waarde.

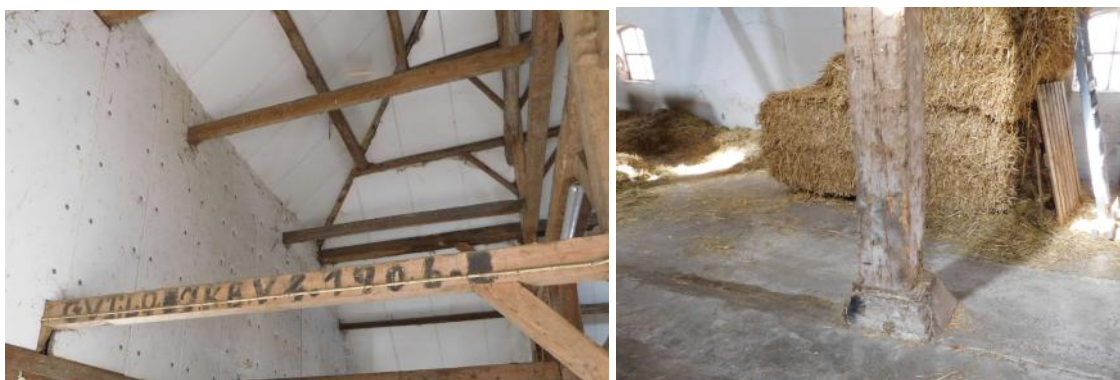
Figuur 10 - (links) schildering op een balk, aangebracht door de aannemer G. v. Tillo in 1906; (rechts) staander op gemetselde stiep.

In de schuur zijn aan de voorzijde drie paardenboxen aangebracht. Aan de achterzijde zijn enkele kleinere ruimten afgetimmerd. De draagconstructie is waarschijnlijk in 1906 gerealiseerd, waarbij mogelijk gebruik is gemaakt van enkele oudere onderdelen.

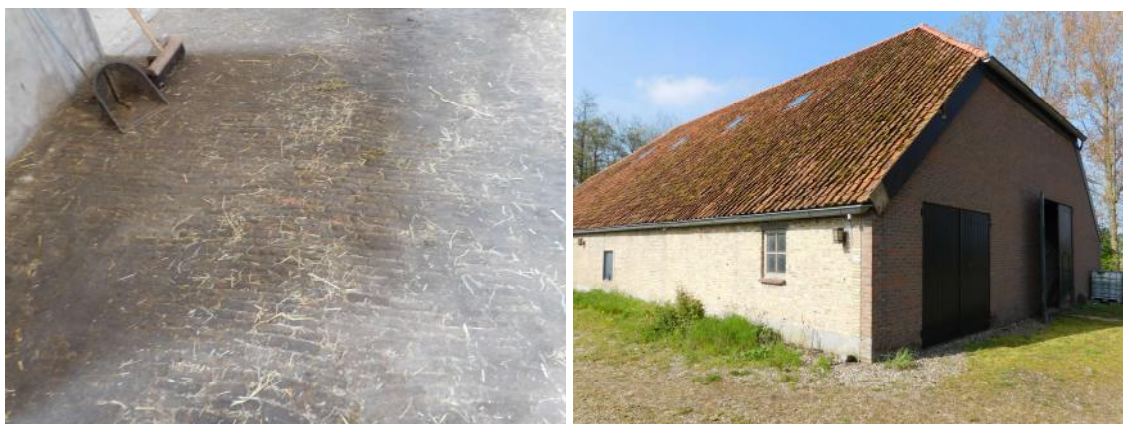
Figuur 11- (links) Een gedeelte van de vloer in de schuur bevat nog de oorspronkelijke bakstenen verharding; (rechts) de achtergevel van de schuur is waarschijnlijk vernieuwd na de watersnoodramp van 1953.

*Verder draagt het ensemble de herinnering in zich aan de Watersnoodramp van 1953: de totstandkoming van de bedrijfswoning, de totstandkoming van de machineloods van afkomende materialen van de verwoeste woning, de vernieuwing van de achtergevel van de grote schuur (noodzakelijk geworden door de inwerking van het zoute water) en diverse details in de gebouwen zijn het gevolg van de overstroming van 1953.*

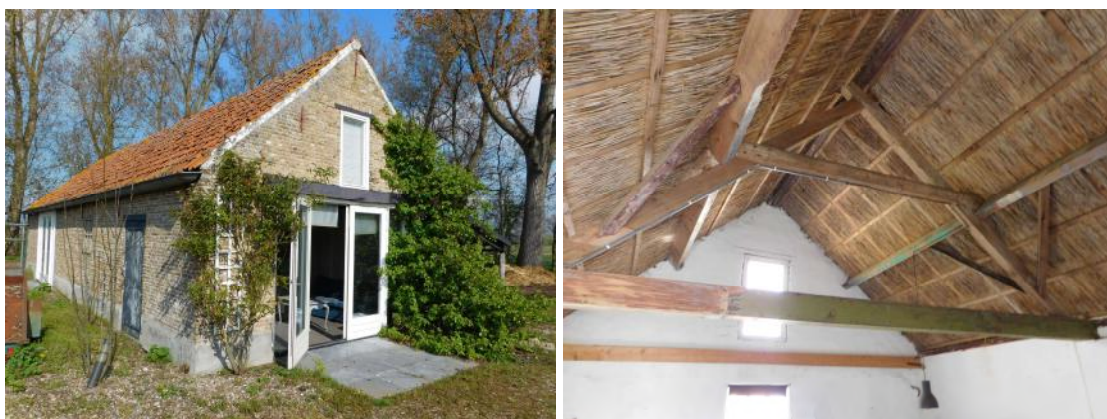
Figuur 12 - De voormalige machineloods uit 1953/1954, links het aanzicht, rechts het interieur. In beide gevallen valt het originele traditionele materiaalgebruik op.

De kleine schuur is, blijkens de bouwvergunning, tot stand gekomen in 1953/54<sup>4</sup> als machineloods. Opvallend is het feit, dat de loods geheel in traditionele stijl met traditionele materialen is vervaardigd. Het is een staafvormige bouwmassa onder zadeldak. Het dak is gedekt met Oud-Hollandse pannen en is aan de binnenzijde op traditionele wijze voorzien van stro. De muren zijn van gele IJsselmaat steentjes, aan de onderzijde voorzien van een cementen spatrand. De toegangspoort (thans voorzien van deuren met glas) heeft aan de bovenzijde een houten balk. Waarschijnlijk is deze schuur gebouwd van de materialen die overgebleven waren van de tijdens de watersnoodramp vernielde voormalige woning.
