**Verkennd bodem- en asbestonderzoek  
Roosendaalseweg 13 te Kruisland**

Opdrachtgever : Fam. de Keizer  
Roosendaalseweg 13  
4756 TC Kruisland

Projectnummer : 20180664

Datum : 21 maart 2019

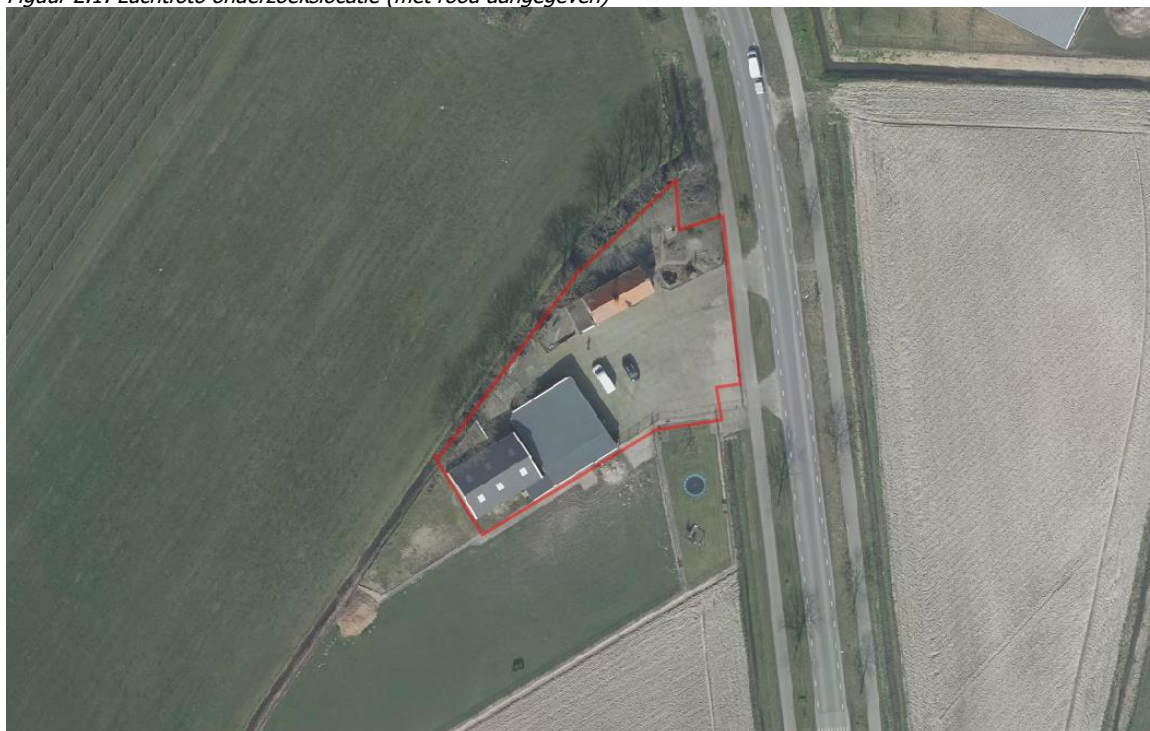
Figuur 2.1: Luchtfoto onderzoekslocatie (met rood aangegeven)

In figuur 2.1 is de ligging van de onderzoekslocatie weergegeven. Een situatietekening met begrenzing van de onderzoekslocatie is tevens opgenomen in bijlage 2.

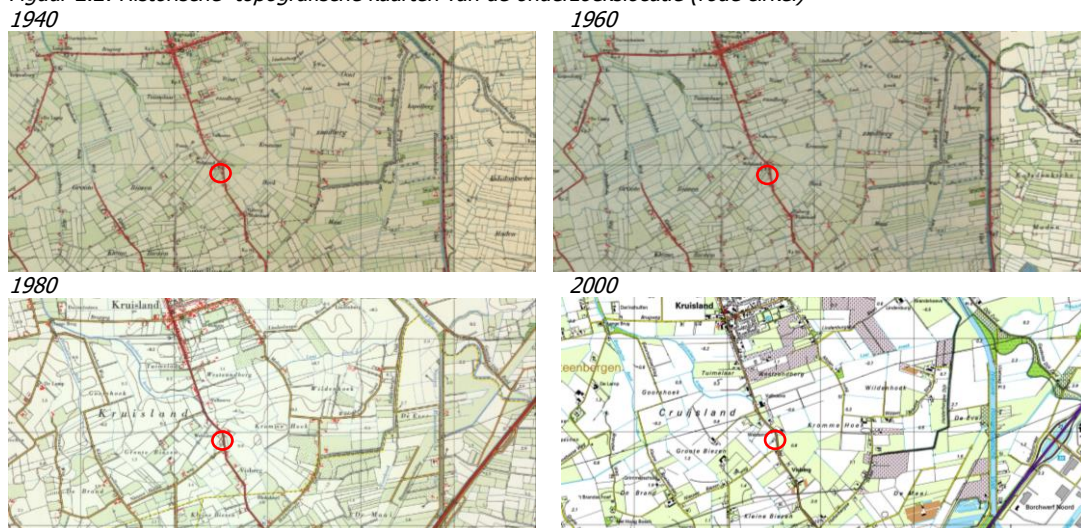
*Figuur 2.2: Historische topografische kaarten van de onderzoekslocatie (rode cirkel)*

De onderzoekslocatie bevindt zich in een agrarisch gebied. In de directe omgeving van de locatie zijn geen factoren bekend die van invloed zijn op de milieuhygiënische kwaliteit van de bodem ter plaatse van de onderzoekslocatie.

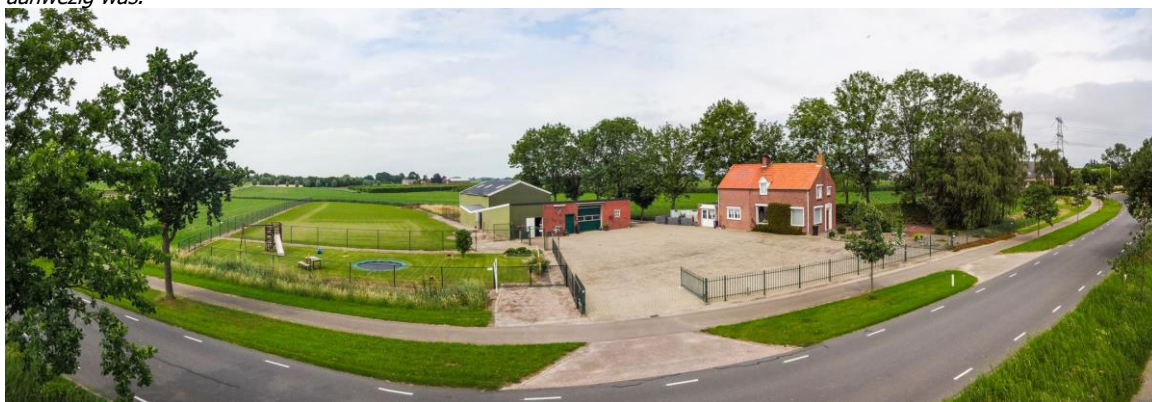
*Figuur 2.3: Foto onderzoekslocatie (bron: Funda). Rechts de woning (bouwjaar 1955). Aan de voorzijde de schuur (bouwjaar eveneens 1955). Aan de achterzijde de loods (gebouwd eind jaren '90) waar in het verleden een romneyloods aanwezig was.*

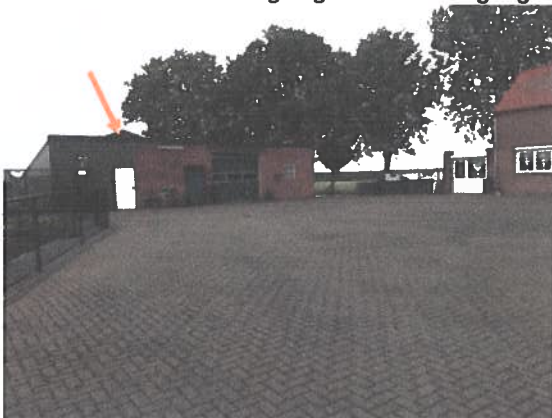
Vooraanzicht erf met rechts op de foto de woning en links de schuren. De bovengrondse dieselolietank lag in de achterste schuur.

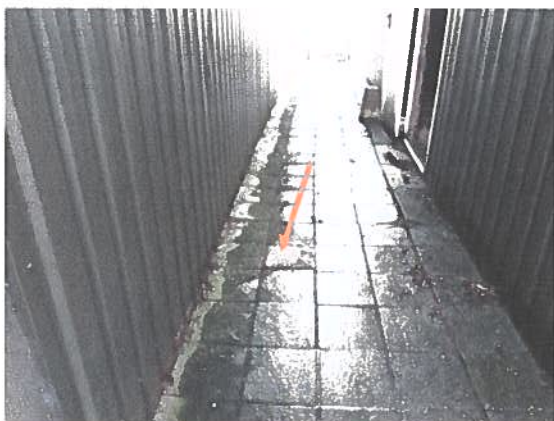
Tegelpad waarin de boringen en de peilbuis t.b.v. het grondwateronderzoek zijn geplaatst. Geplaatste peilbuis (→)

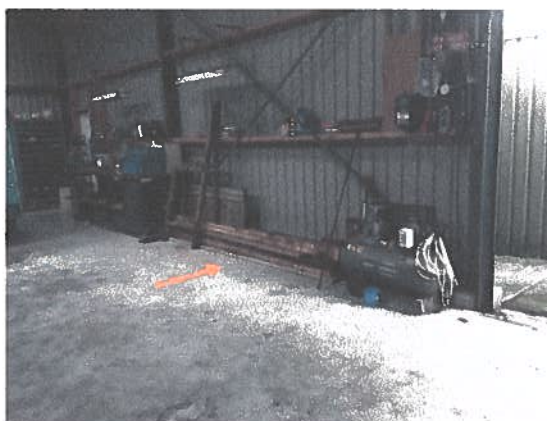
Aangewezen voormalige ligplaats bovengrondse dieselolietank op vloeistofdichte vloer in loods.

Ter hoogte van de aangewezen voormalige ligplaats van de bovengrondse dieselolietank zijn op de vloestofdichte betonvloer geen vlekken aangetroffen die wijzen op een noemenswaardige olieverontreiniging. Op het direct aangrenzend, onbebouwd terreindeel bestaat de grond, ter plaatse van de uitgevoerde twee boringen, onder de tegelverharding uit 50 cm licht geel, matig fijn ophoogzand. Daaronder is in beide boringen 30 cm bruine klei aanwezig. In diepe boring 01 zijn onder de kleilaag diverse kleiige zandlagen, zandlagen en zandige kleilagen aanwezig tot op het einde van de boring, op 350 cm -mv.
