Pilot Asbestkansenkaart  
gemeente Tilburg

Spoorzone en  
Kouwenberg/Rugdijk

27 februari 2007

20060231/SROI

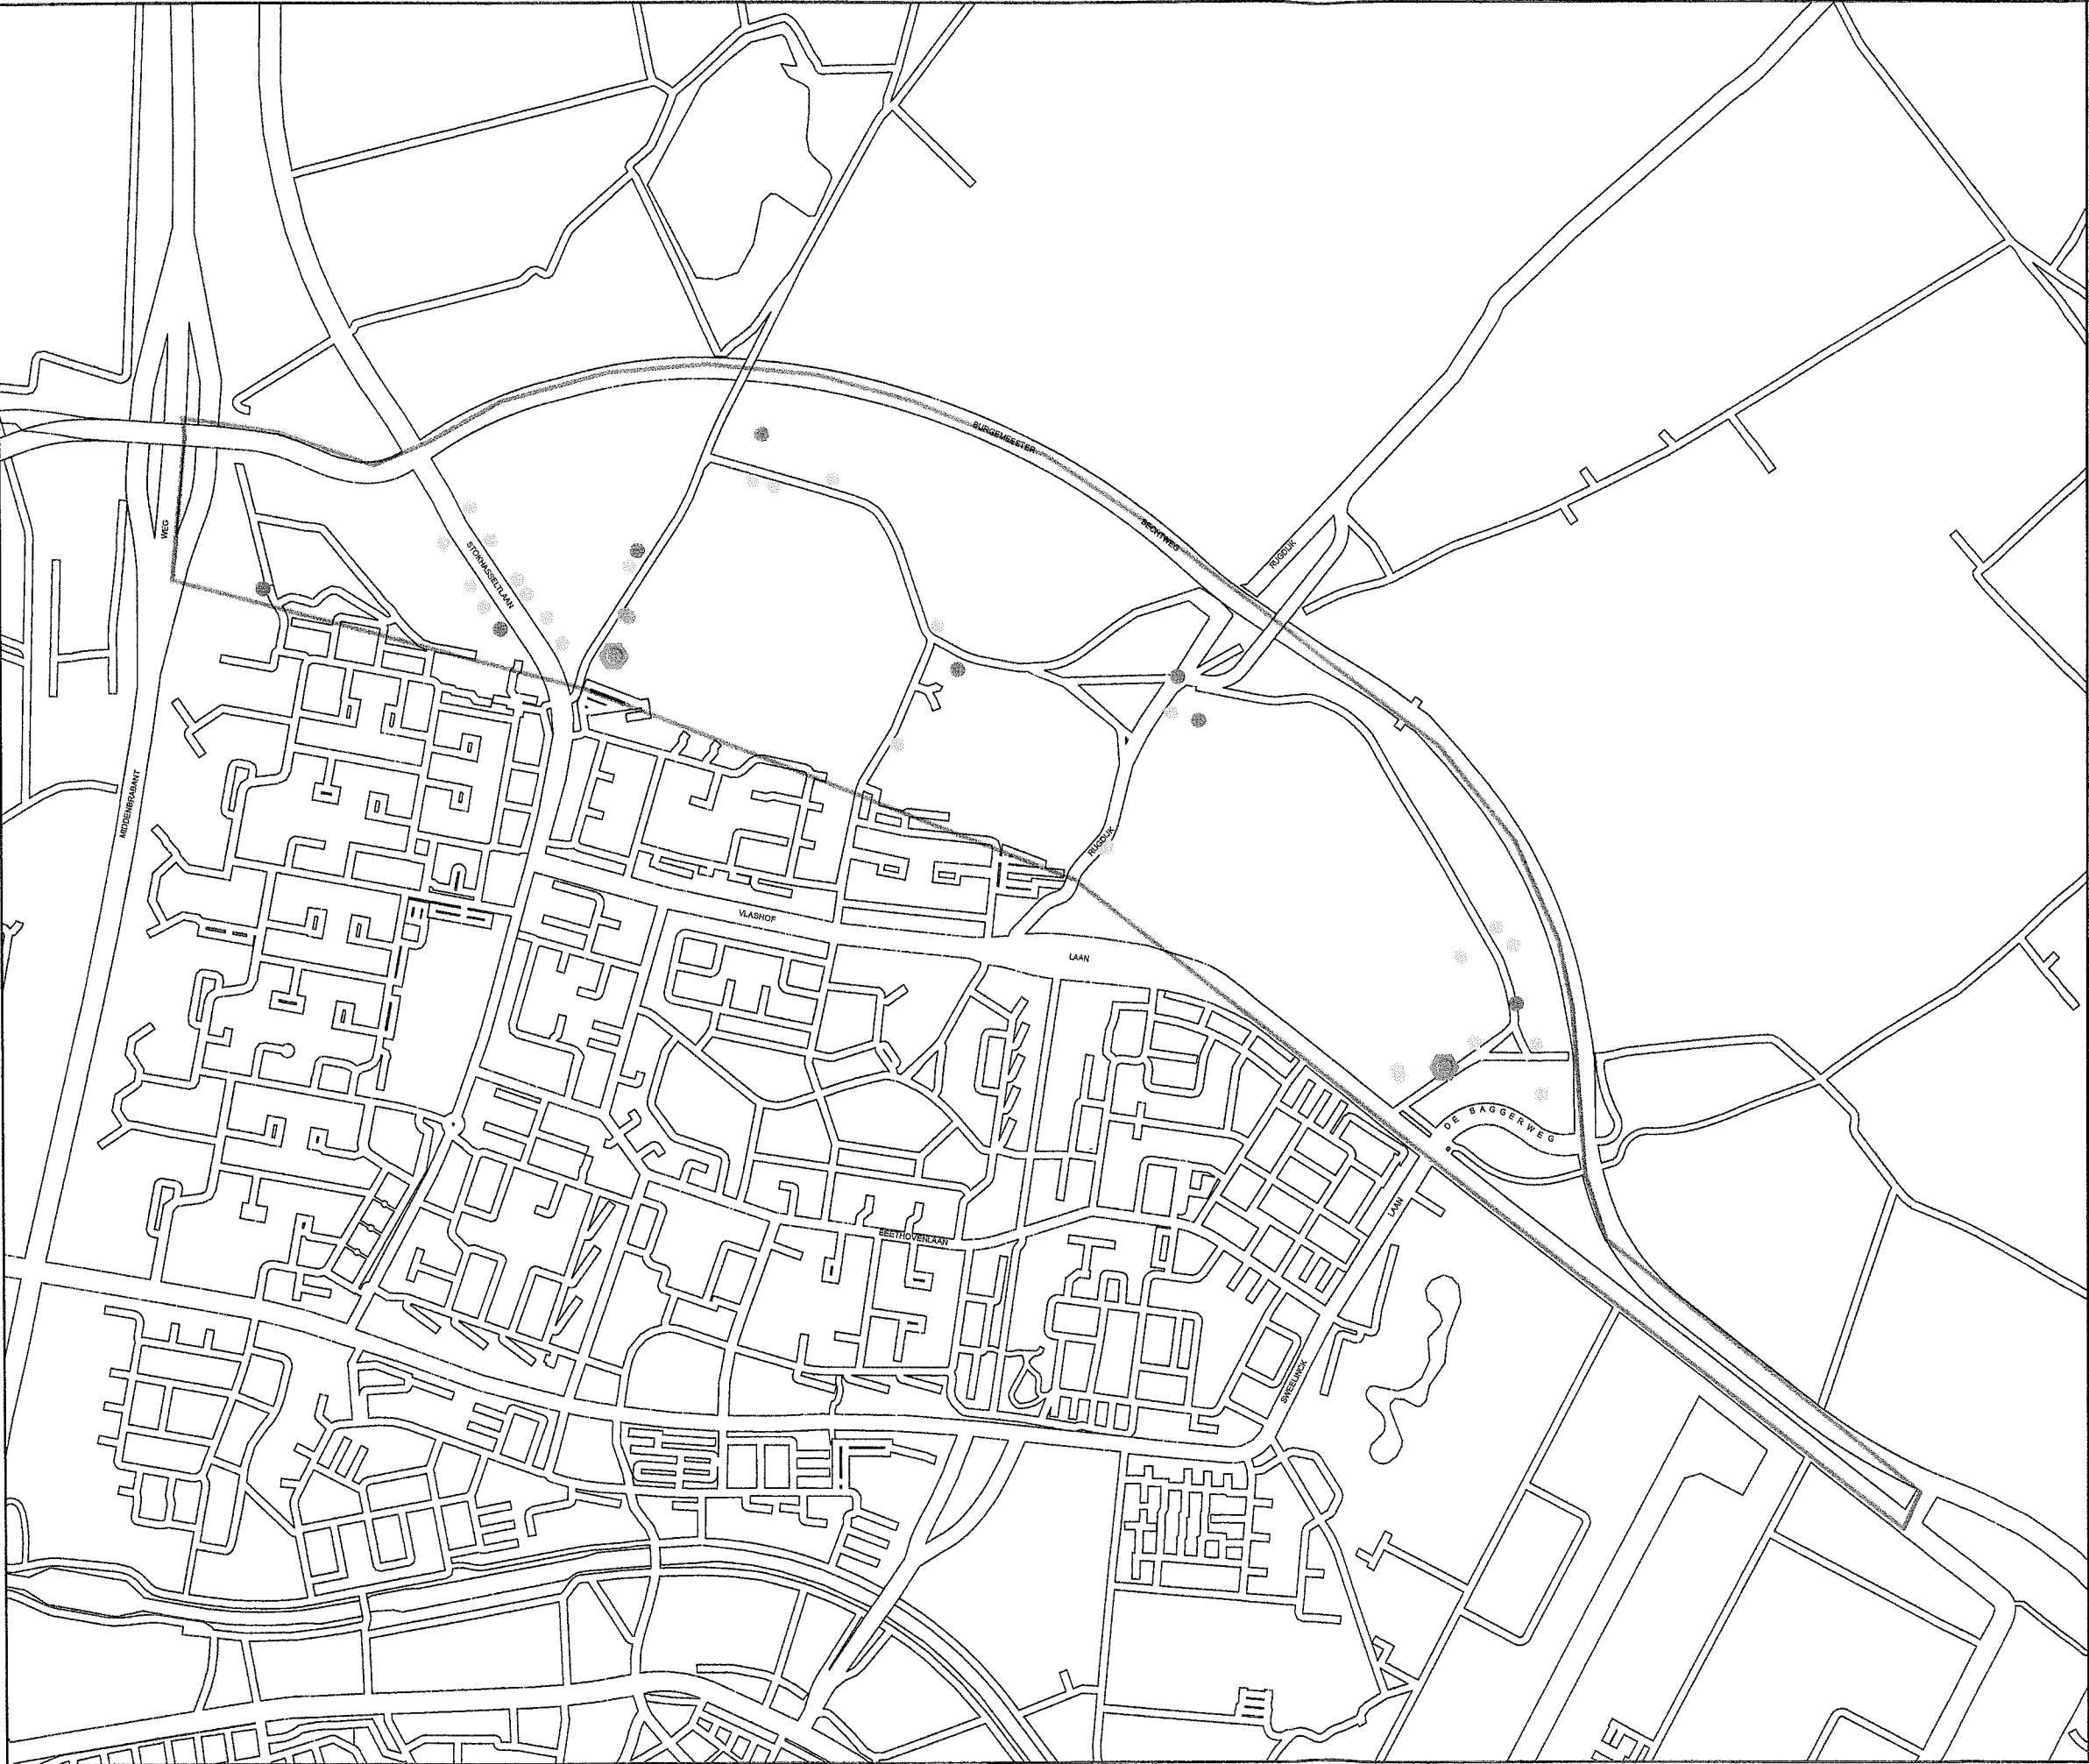
**bronnen niveau 1**

De resultaten van het bronnenonderzoek op niveau 1 zijn weergegeven in tekening 2.1 (spoorzone) en 2.5 (Kouwenberg/Rugdijk). De indeling in kansen op basis van deze bronnen en tabel 3.1 en 3.2 zijn weergegeven in tekening 2.2 (spoorzone) en 2.6 (Kouwenberg/Rugdijk).

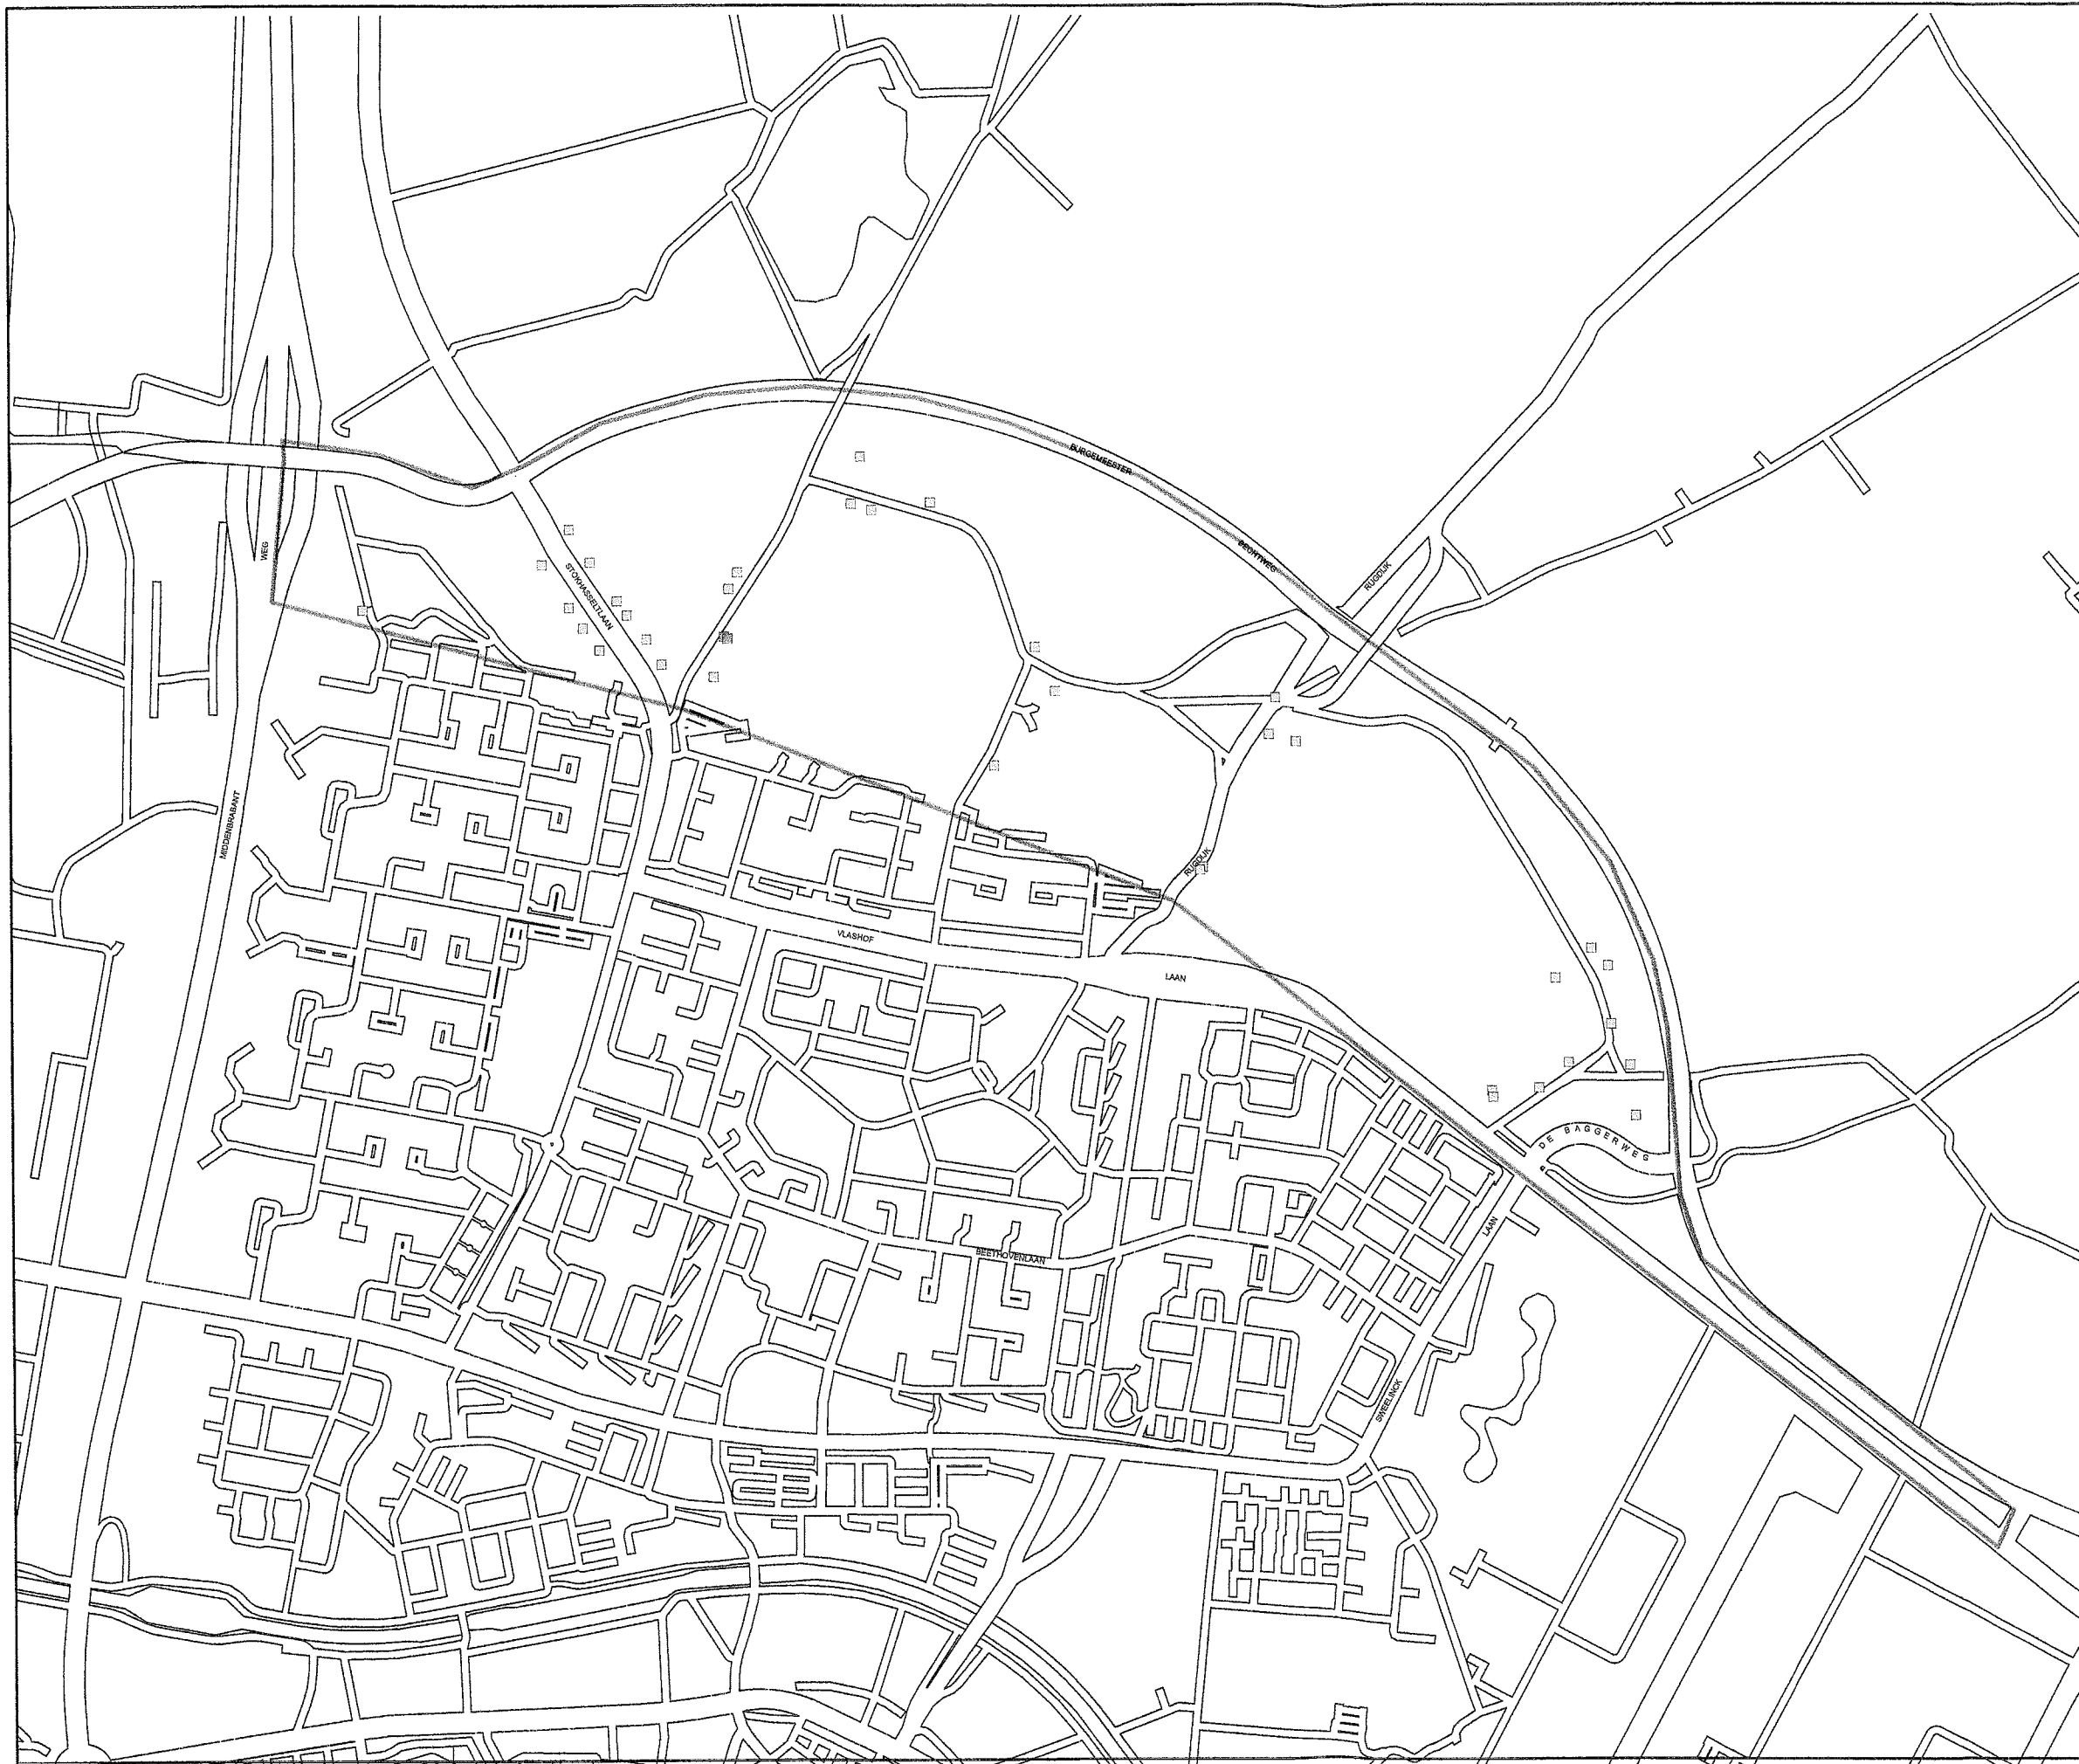
### kansen niveau 1

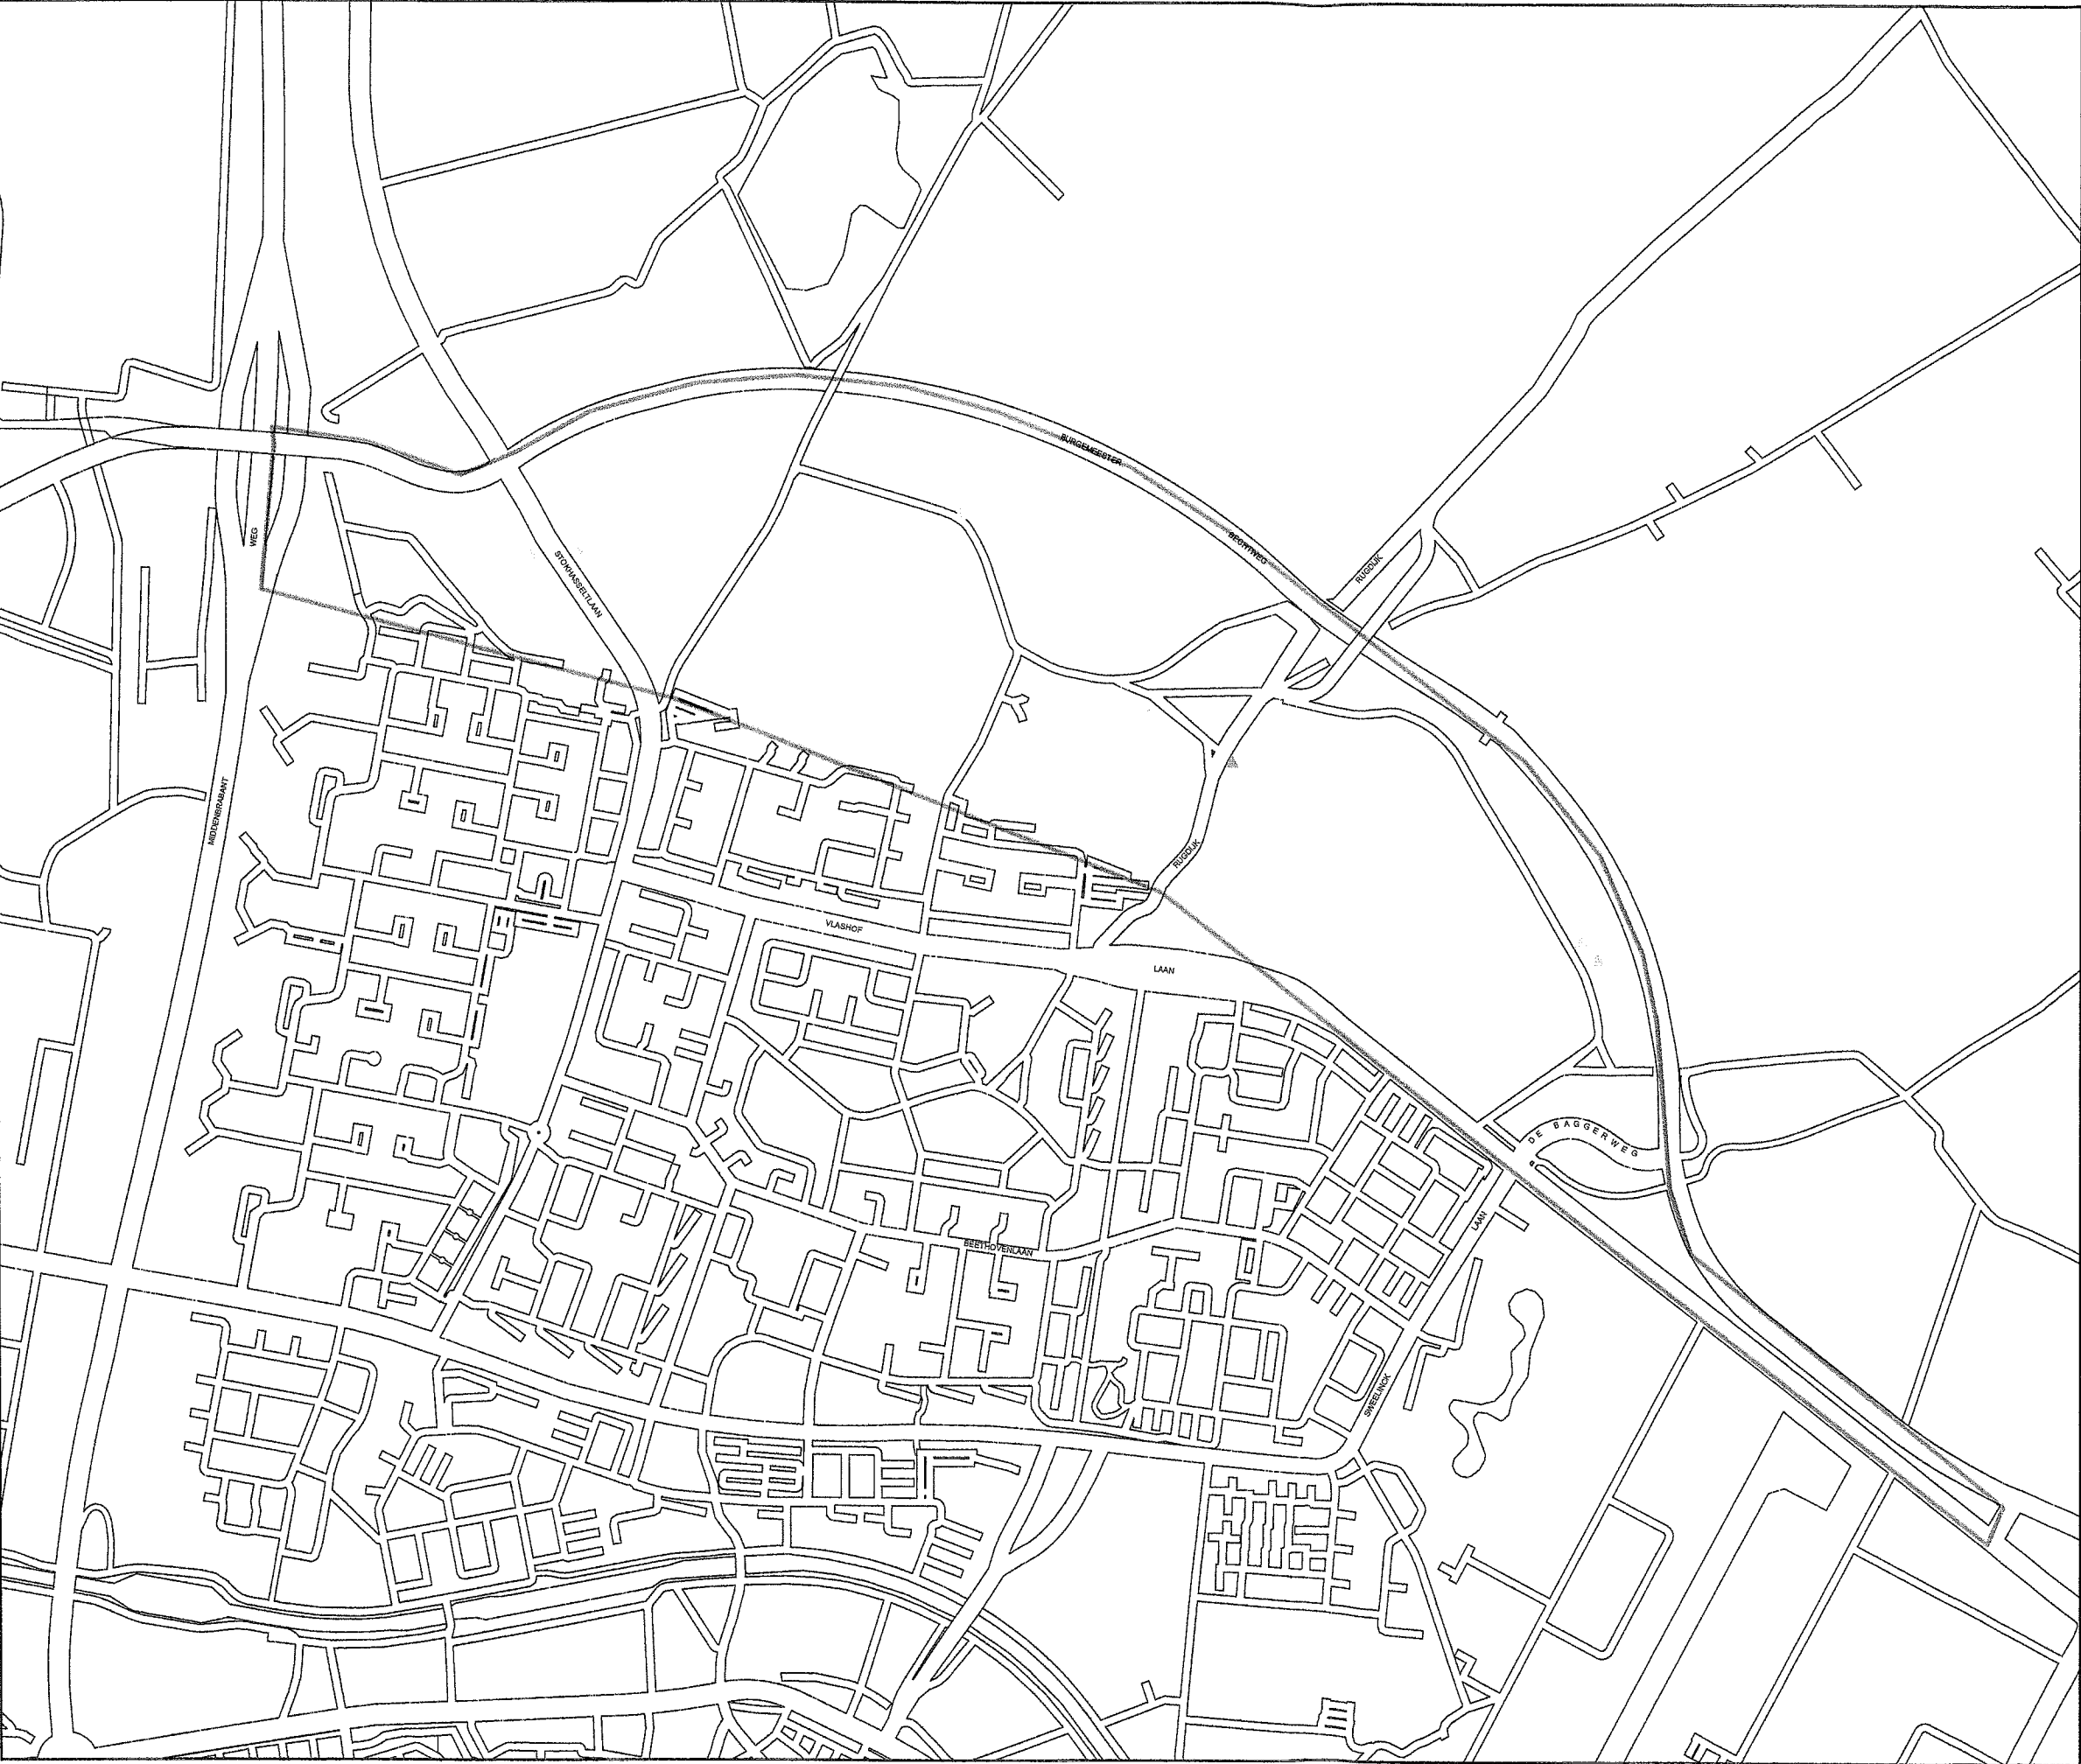
**bronnen niveau 3**

Bij het opstellen van onderhavige asbestkansenkaart zijn reeds uitgevoerde bodemonderzoeken ingezien. Hierbij is in eerste instantie bepaald of een onderzoek is uitgevoerd conform de NEN 5707 voor de bepaling van asbest in de bodem. Gebleken is dat binnen het onderzochte gebied geen bodemonderzoeken zijn uitgevoerd conform deze norm. Wel is een groot aantal bodemonderzoeken uitgevoerd waarbij niet specifiek naar asbest is gekeken. In twee gevallen is bij een dergelijk onderzoek melding gedaan van de aanwezigheid van asbest zodat voor die betreffende locatie met zekerheid gesteld kan worden dat asbest in de bodem aanwezig is. Hierbij is echter geen toetsing aan de officiële normen voor asbest mogelijk. In tekening 2.3 en 2.7 is aangegeven voor welke locaties (asbest)bodemonderzoeken zijn uitgevoerd en wat hier de resultaten van zijn (bronnenkaart niveau 3).
