**Verkennd bodemonderzoek  
Bastion Hotel Kempenbaan 2 te  
Tilburg**

**7 september 2012**

Kenmerk R001-1210888ARJ-nja-V01-NL

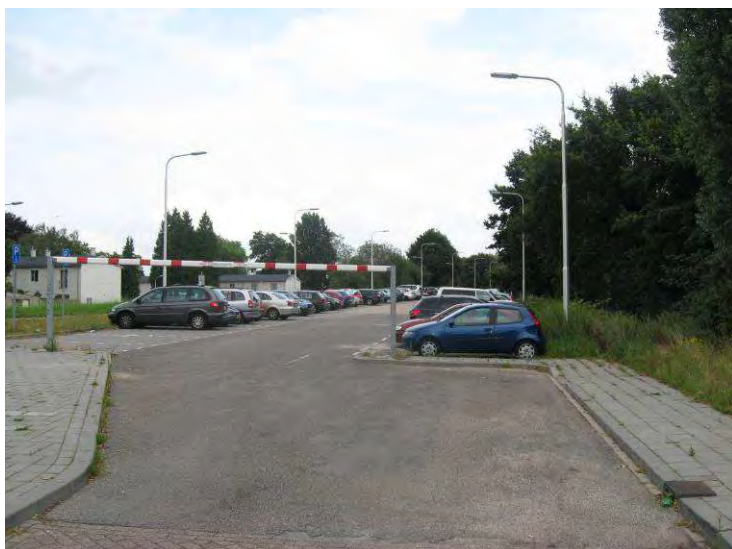
Foto 1: Overzicht parkeerplaats

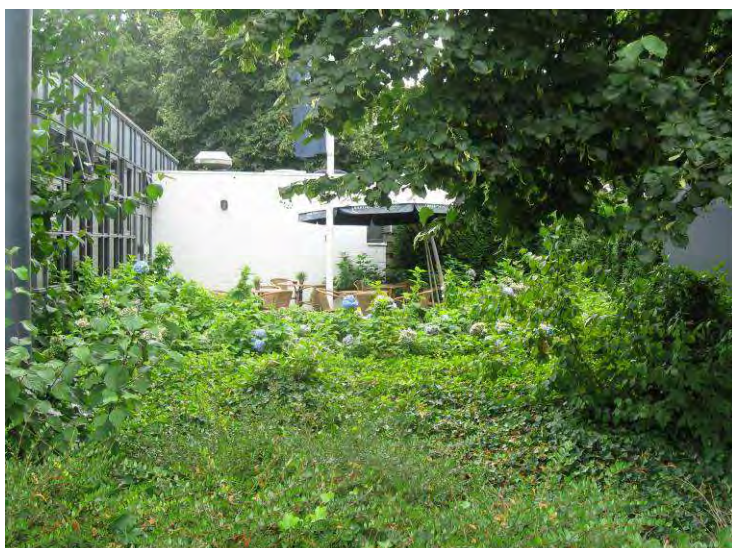
Foto 2: Overzicht tuin

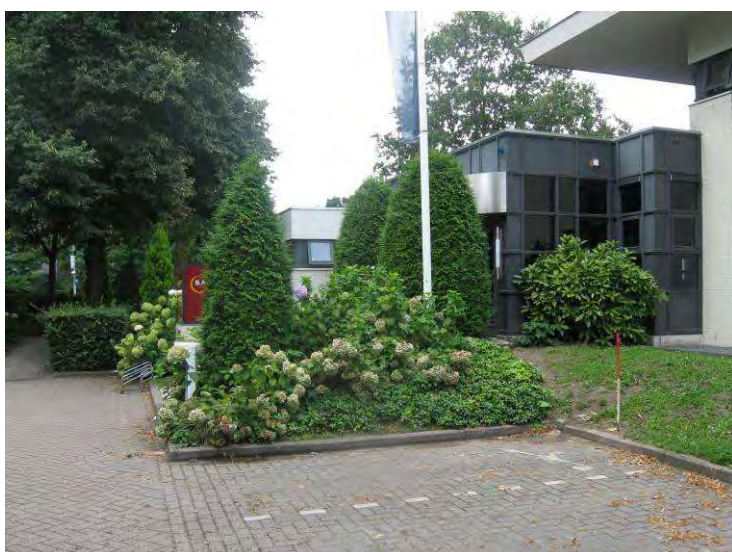
Foto 3: Overzicht locatie peilbuis 14

Monsterpunt 14 valt net buiten de nieuwbouwlocatie in verband met aanwezig struikgewas. Verwacht wordt dat de bodem dezelfde opbouw en kwaliteit heeft als ter plaatse van de nieuwbouwlocatie.

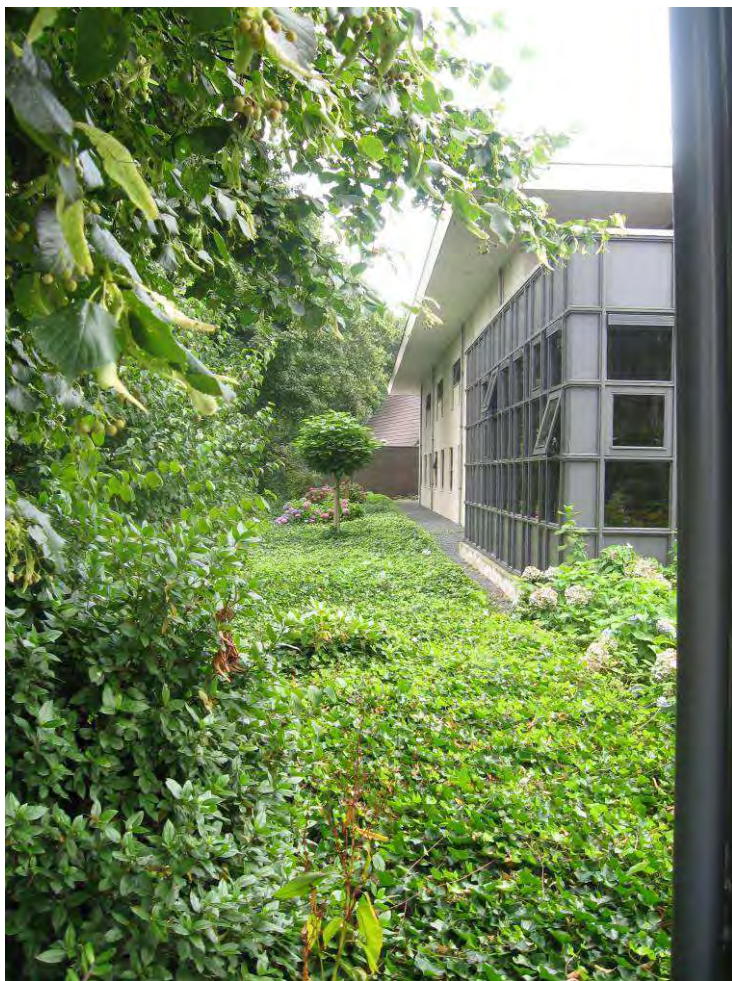
Foto 4: Overzicht tuin

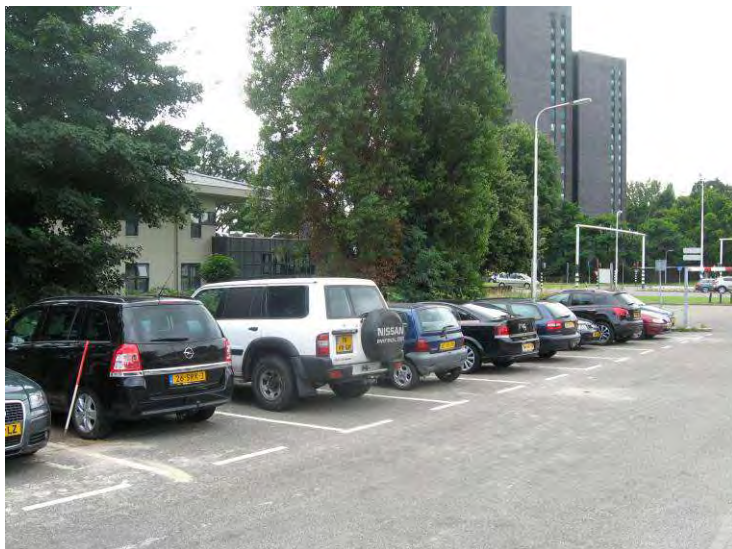
Foto 5: Overzicht locatie peilbuis 6 op parkeerplaats

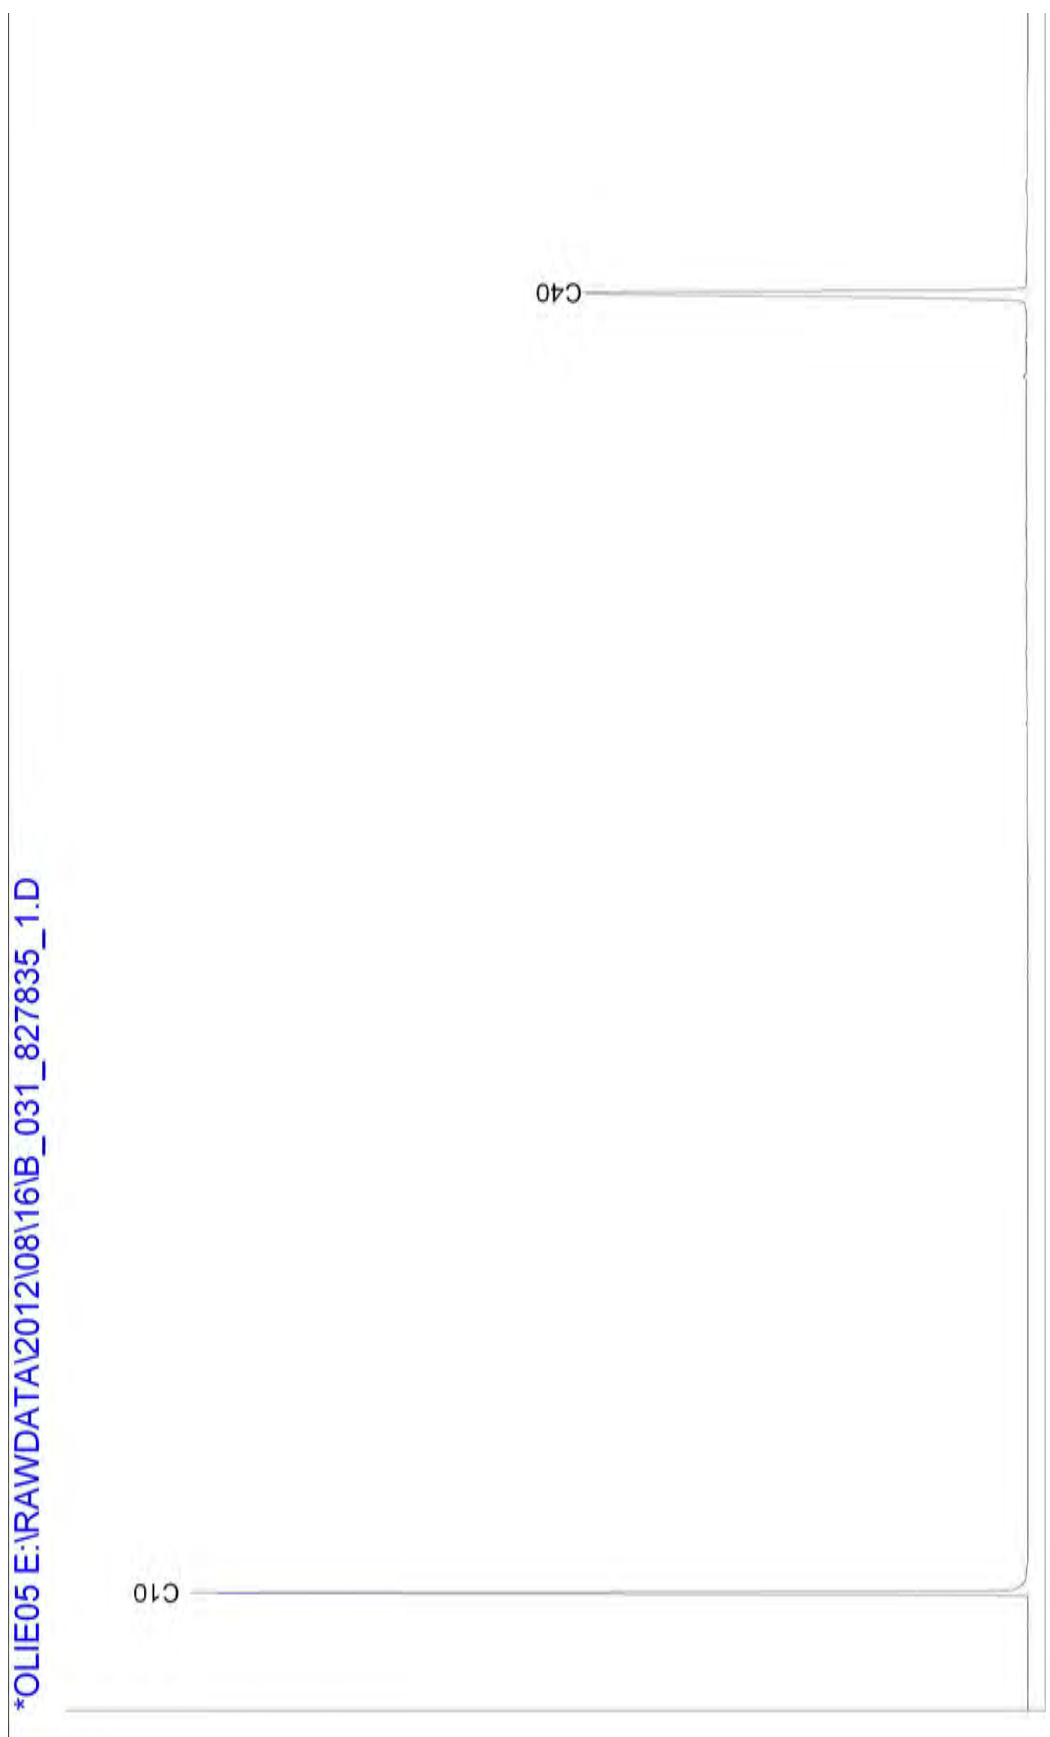
Chromatogram for Order No. 323810, Analysis No. 827835, created at 17.08.2012 08:30:45

**Monsteromschrijving: MM01 (0,0-0,5)**

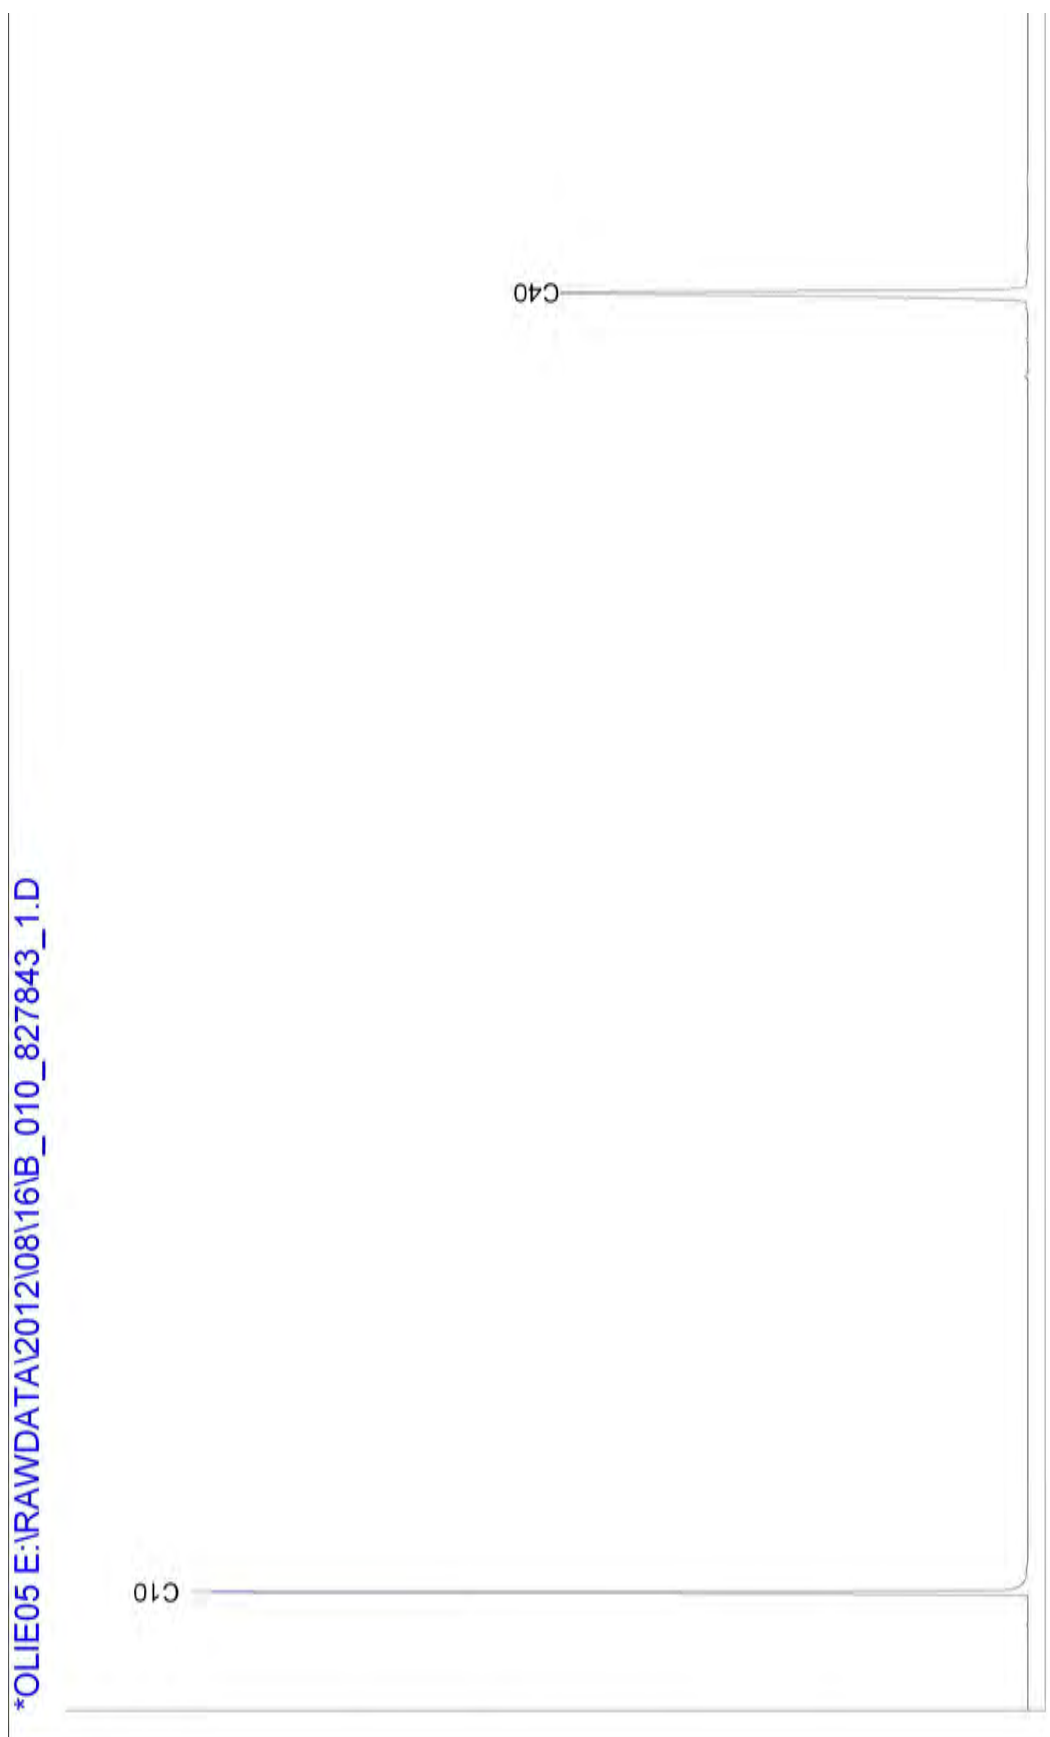
Chromatogram for Order No. 323810, Analysis No. 827843, created at 17.08.2012 08:30:19

**Monsteromschrijving: MM02 (0,5-3,5)**

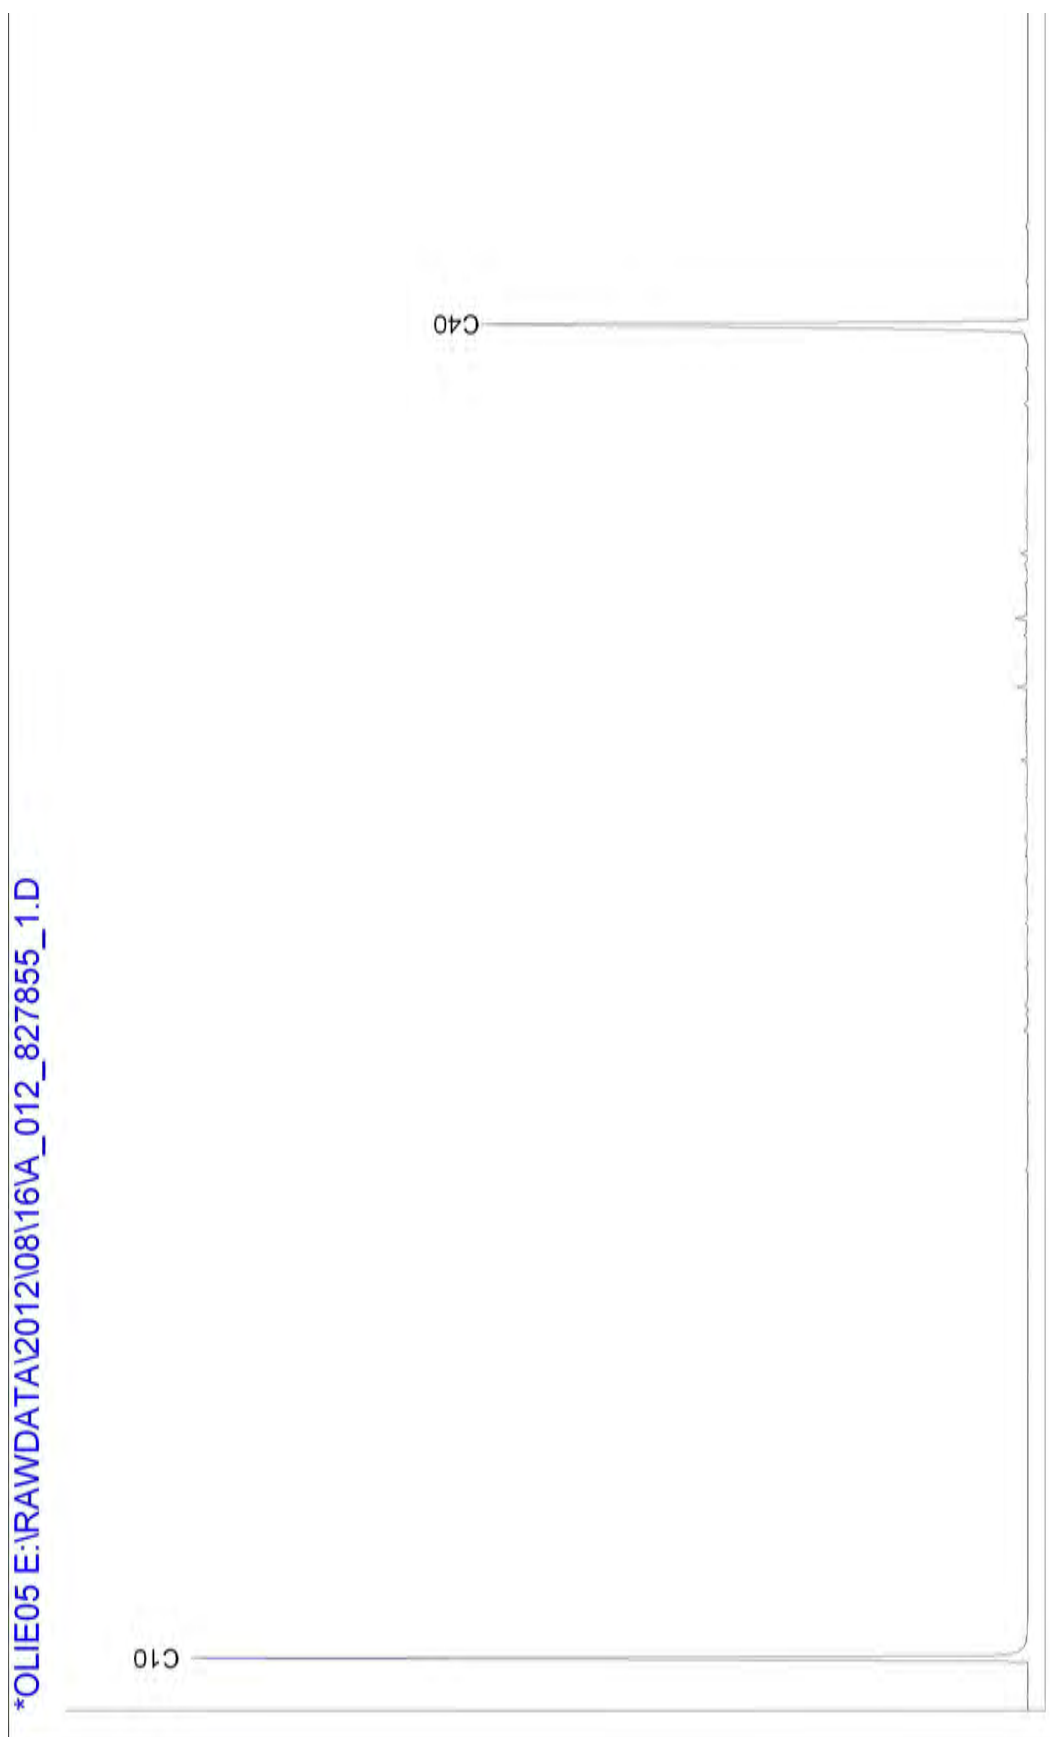
Chromatogram for Order No. 323810, Analysis No. 827855, created at 17.08.2012 07:30:19

**Monsteromschrijving: MM04 (0,0-0,5)**

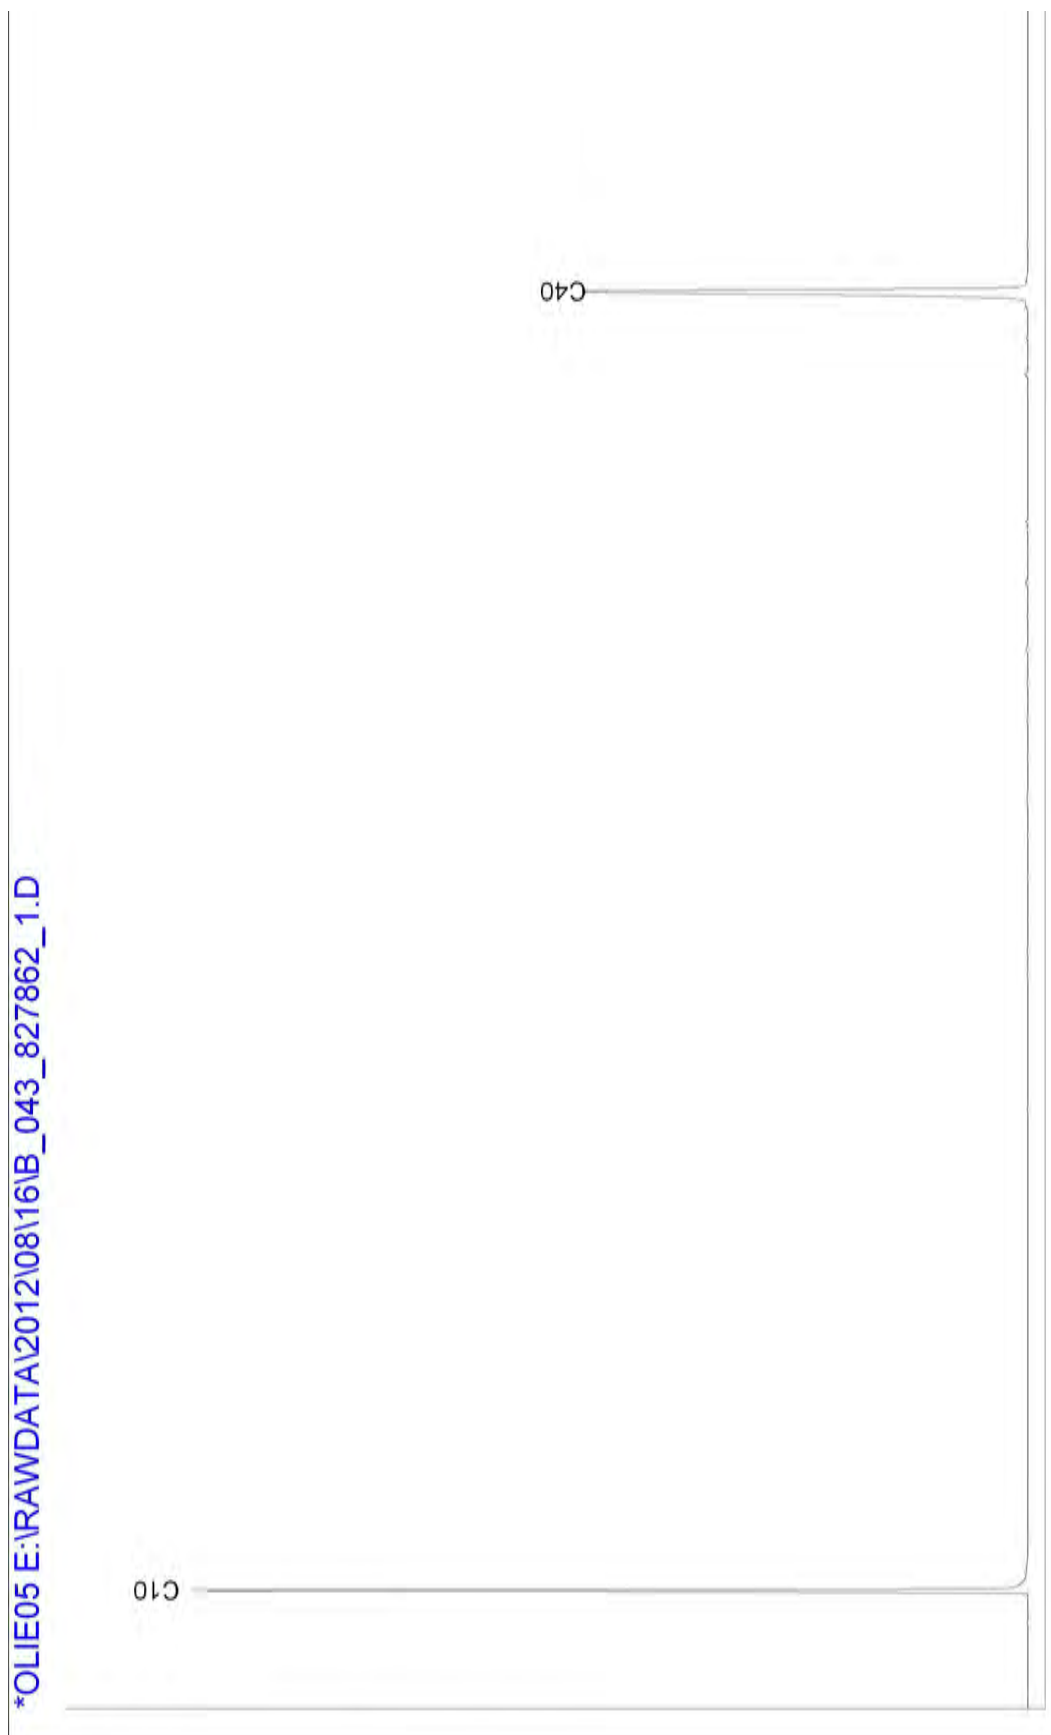
Chromatogram for Order No. 323810, Analysis No. 827862, created at 17.08.2012 08:31:01

**Monsteromschrijving: MM05 (0,5-3,5)**

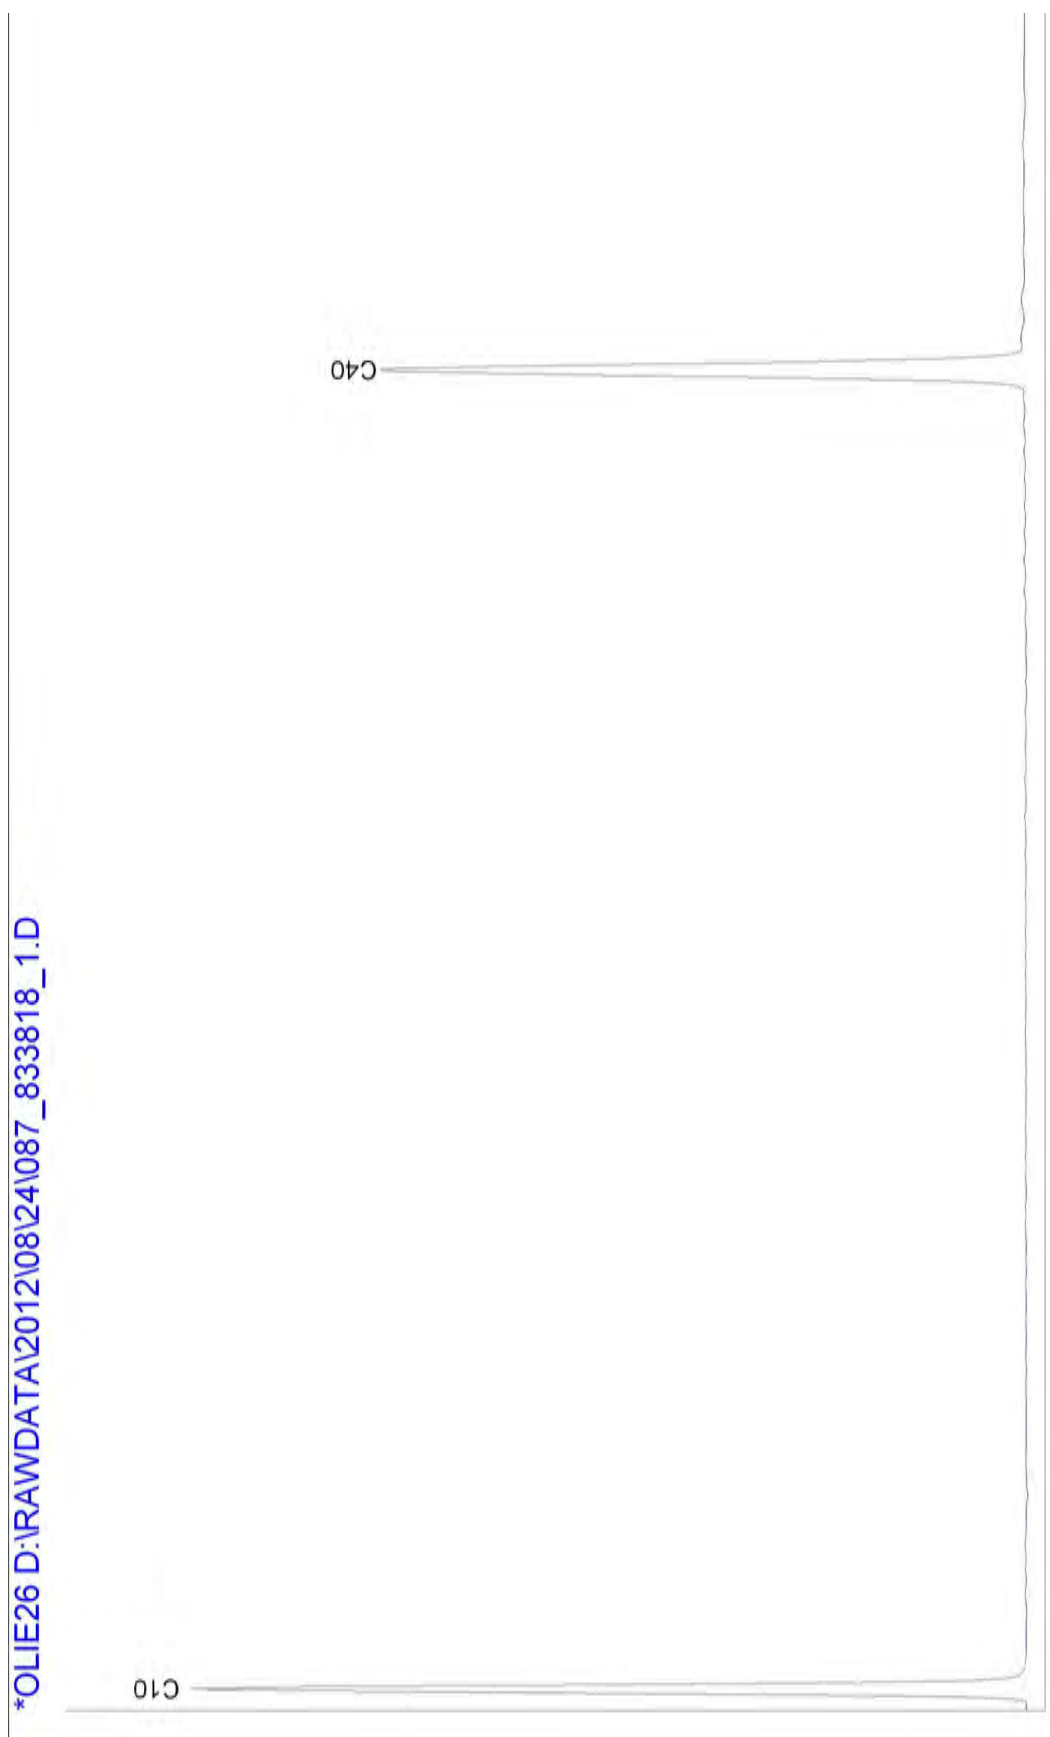
Chromatogram for Order No. 324931, Analysis No. 833818, created at 27.08.2012 05:20:51

**Monsteromschrijving: Pb 14 F(3.5-4.5)**
