**Verkennend bodemonderzoek  
Sportweg ong. te Tilburg**

Projectnummer : 20130566-049

Datum : 26 mei 2015

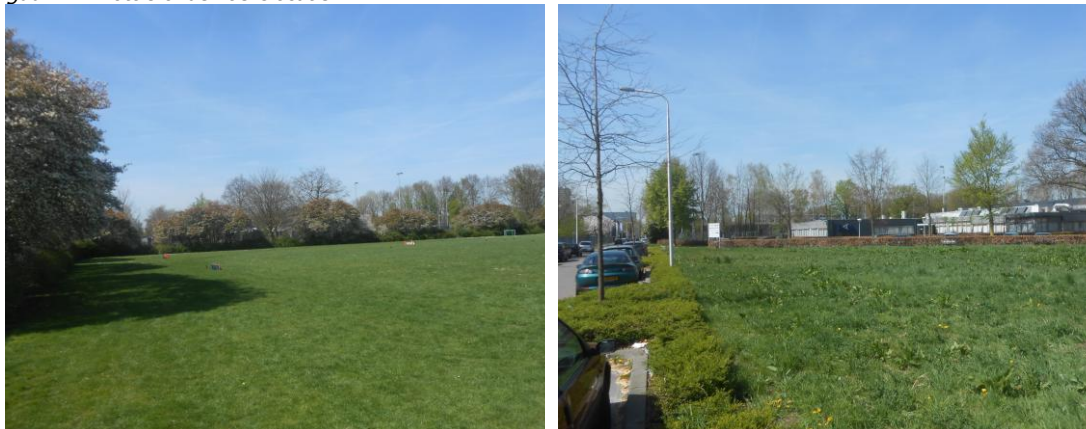
*Figuur 2.2: Foto's onderzoekslocatie*

Tijdens de terreininspectie zijn aan het oppervlak van de locatie geen indicaties verkregen die in verband kunnen worden gebracht met een mogelijke verontreiniging van de bodem.
