## Berkel-Enschot Kraan 94

Waardestellende bouwhistorische verkenning

BAAC rapport A-13.0148

september 2013

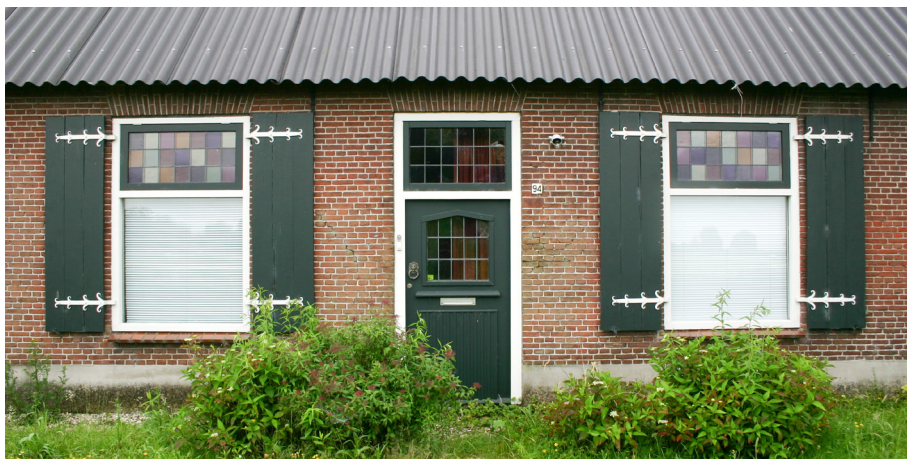
*Afb. 8 De voorgevel van het woongedeelte met oorspronkelijke, symmetrische opzet. De vensters en deur zijn niet oorspronkelijk. Ze dateren uit het eerste kwart van de twintigste eeuw.*

De lange voorgevel van de boerderij uit 1871 is in kruisverband gemetseld. Het gesneden voegwerk is nog grotendeels oorspronkelijk. Dit geldt ook voor de indeling van de gevel met deur- en vensteropeningen. De indeling is sterk bepaald door symmetrie. Bij het woongedeelte is een centrale voordeur geflankeerd door een venster. Uit deze indeling valt de opzet van het interieur (middengang met vertrekken ter weerszijde) af te leiden. Deur- en gevelopeningen zijn tot stand gekomen onder strekse bogen. De deur en de vensters zelf dateren niet uit 1873. De vensters en de ramen hebben kenmerken die aantonen dat de negentiende-eeuwse vensters in de eerste helft van de twintigste eeuw (vermoedelijk in de jaren twintig) zijn vernieuwd. Met deze vernieuwing zijn ook de huidige keramische raamdorpels en de raamluiken gemaakt.

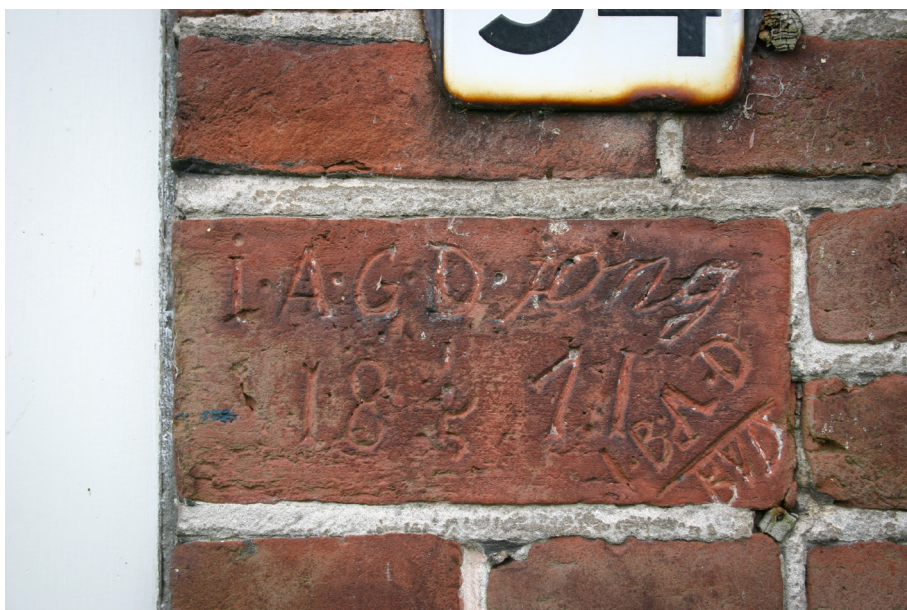
*Afb. 9 In detail de gevelsteen rechts van de voordeur. In de steen staat onder andere het bouwjaar 1871.*

Een bijzonder element in het metselwerk is een op de kant gemetselde baksteen in de rechter dagkant van de deuropening. In deze steen is een inscriptie te lezen. De inscriptie toont de datum 18 5 1871, de initialen I.A.G.D. en de naam Jong.<sup>4</sup>

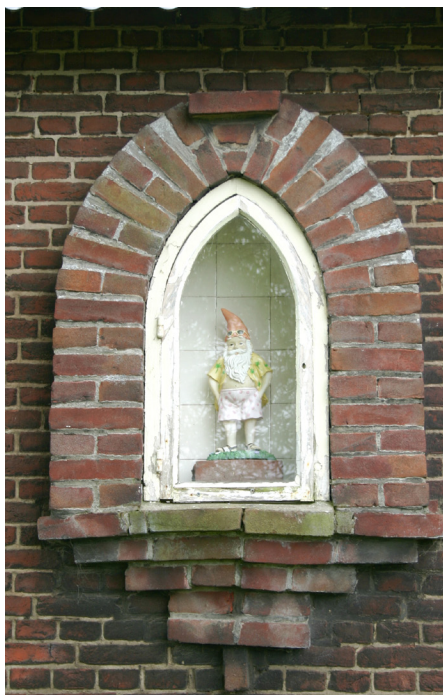
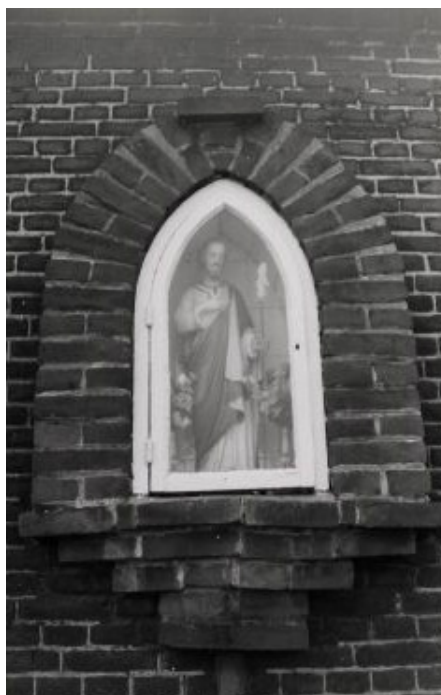
Afb. 11 en 12 In detail de nis die in de twintigste eeuw aan de stalgevel is toegevoegd. Baksteen en voegwerk wijken duidelijk af van het negentiende-eeuwse metselwerk van de gevel. Op de oude foto rechts is het heiligenbeeld nog aanwezig.

Een bijzonder element in de straatgevel is een gemetselde nis tussen twee van de drie stalvensters. Er is met het metselen van deze beeldnis een aanmerkelijk hardere mortel gebruikt dan met het metselen van de gevel. Dit is de voornaamste reden om aan te nemen dat de nis een toevoeging is uit latere tijd. De nis is ook niet weergegeven op de tekening van 1928. Vermoedelijk is de nis aangebracht op het moment dat de vensters in de stal werden vernieuwd. De dagkanten van en de segmentbogen van de huidige stalramen zijn niet oorspronkelijk.

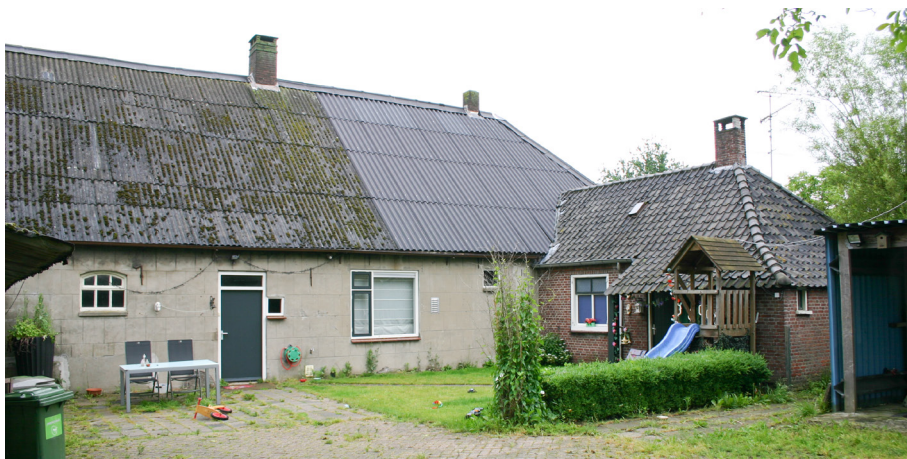
Afb. 13 De achtergevel is gecementeerd, een situatie die zeer waarschijnlijk niet oorspronkelijk is. In de gevel zijn geen oorspronkelijke invullingen meer aan te treffen. De gevel heeft ankers die samen het jaartal 1871 vormen.

Bijzonder in de achtergevel zijn de jaartalankers. Deze ankers vormen het jaartal 1871, het bouwjaar van de boerderij. Het is niet erg gebruikelijk om met derge-

lijke jaartalankers een achtergevel te sieren. Er is één aanwijzing dat de gevelankers hier nog wel eens hergebruikt zouden kunnen zijn: de gevelbepleistering is achter de cijferschietters doorgezeten.

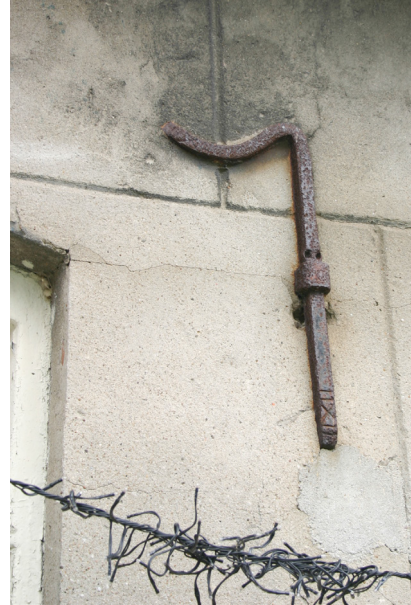
*Afb. 14 In detail het cijferanker 7 in de achtergevel van de boerderij.*

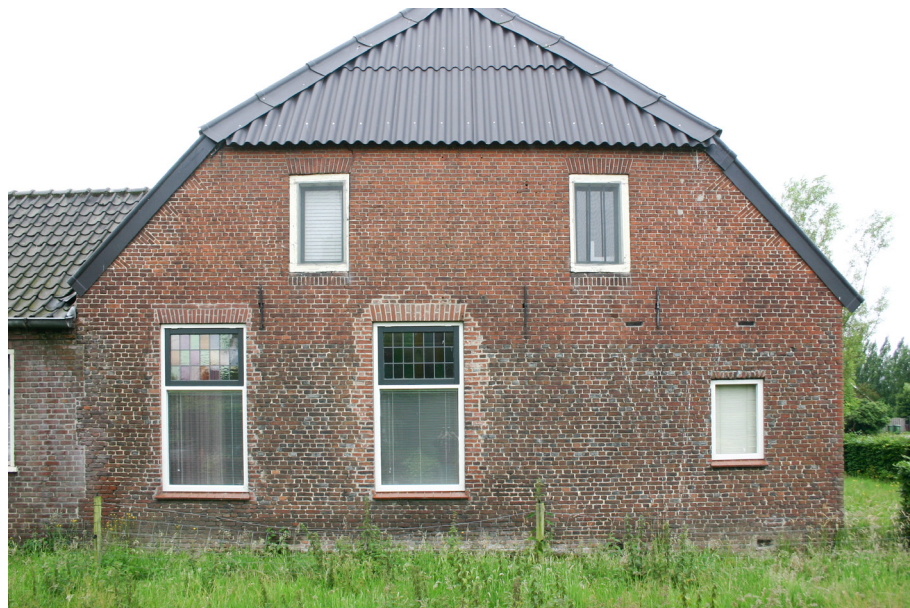
*Afb. 15 De kopgevel van de boerderij heeft alleen op zolderniveau oorspronkelijke gevelopeningen. Links de aansluiting van het later gebouwde bakhuis.*

De afgetopte kopgevel van de boerderij uit 1871 is zoals reeds opgemerkt gemetseld met drie soorten baksteen. De gevel is opgemetseld in kruisverband en met vlechtingen. Het metselwerk heeft nog goeddeels het negentiende-eeuwse voegwerk. Oorspronkelijke gevelopeningen zijn alleen op zolderniveau aan te treffen. De twee vensteropeningen daar zijn voorzien van een rollaag onder en een strekse boog boven. De beide vensters die hier zijn toegepast, hebben kozijnen die ouder zijn dan de vensteropeningen (en dus de gevel). Dit is onder meer op te maken uit het gegeven dat het kozijnhout niet overal even zwaar is uitgevoerd. Men heeft hier een bestaand kozijn pas gemaakt op een nieuwe vensteropening. Dit is in 1871 gebeurd. Er kan verondersteld worden dat het kozijnhout dat hier werd toegepast, afkomstig is van de boerderij die hier in 1871 (of het jaar daarvoor) werd gesloopt.

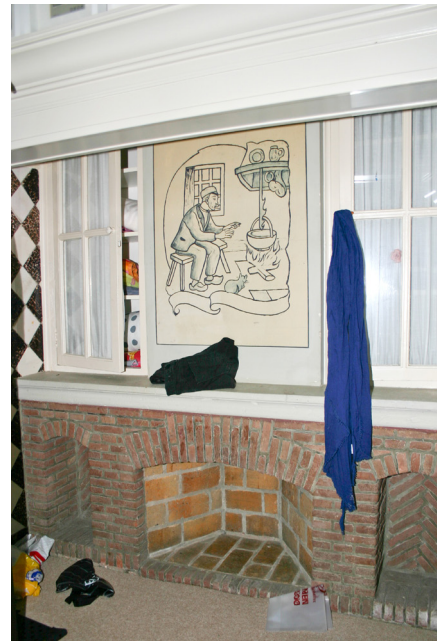
*Afb. 20 Tegeltafel in de huidige slaapkamer. De gechipte hoeken en andere beschadigingen doen vermoeden dat het tableau (en de tegels daaromheen) zijn hergebruikt. Meest waarschijnlijk komen ze van de schouw die de boerderij in 1871 kreeg.*

tegels afkomstig zijn de schouw die de ruimte in de negentiende eeuw gehad zal hebben. Bijzonder fraai zijn twee tegeltableaus met verbeeldingen van het boerenbestaan. De slaapkamer heeft recente afwerkingen van vloer en plafonds.

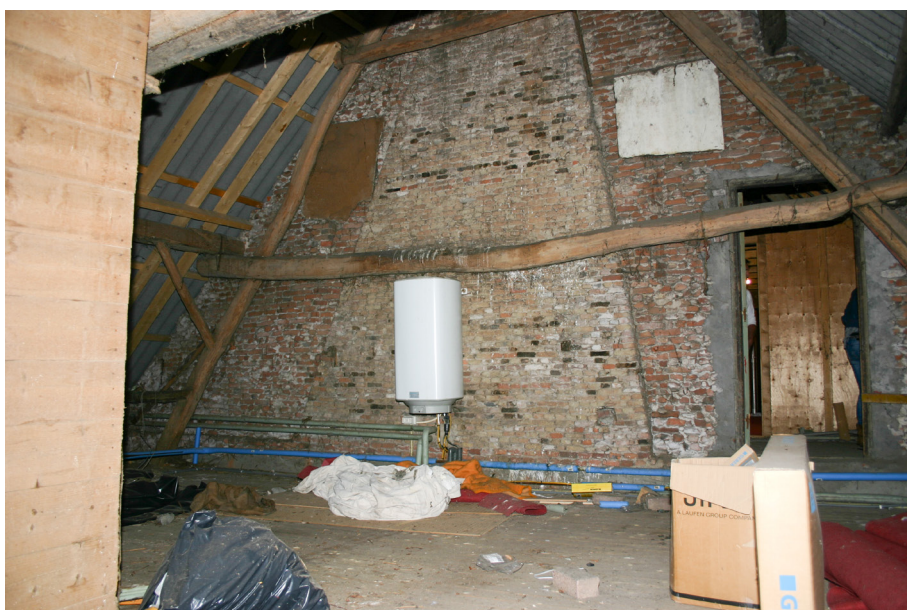
*Afb. 21 De brandmuur op het niveau van de zolder. Mogelijk is hier baksteen gebruikt afkomstig van de voorganger van de huidige boerderij.*

hout afkomstig is van de voorganger van de huidige boerderij, weergegeven op de kadastrale kaart van 1832. Dit geldt overigens ook voor het metselwerk van de brandmuur tussen stal en woongedeelte.

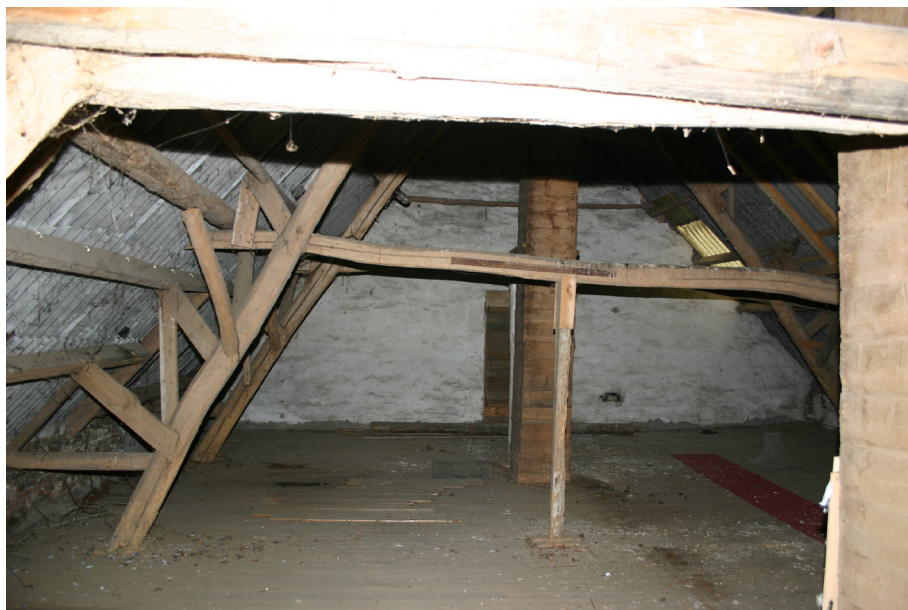
*Afb. 22 De gekunsteld ogende dakconstructie van het stalgedeelte van de boerderij, met lokaal hout vervaardigd.*

De stal heeft een houten draagconstructie. Er zijn zware balken opgelegd in de lange voor- en achtergevel. Ter plaatse van de oplegging zijn in de gevels penanten gemetseld. De overspanning tussen de lange gevels is zodanig, dat onder de genoemde balken standvinken noodzakelijk zijn. De standvinken zijn niet halverwege geplaatst, maar korter op de achtergevel. De krachten van de dekbalk worden op de stijl afgevoerd door twee korbeels waarbij het korbeel in de smalle achterbeuk hoger geplaatst is om de ruimte zo efficiënt mogelijk te kunnen gebruiken. Op diverse onderdelen van de standvinkconstructie zijn gehakte telmerken aangetroffen. Een zuivere merkreeks is hier niet te ontdekken. Dit gegeven in combinatie met in onbruik geraakte pen- en toognagelgaten, maakt duidelijk dat met het maken van de standvinken ouder sloopmateriaal is hergebruikt. Het is verleidelijk om te veronderstellen dat dit

Op de genoemde balken zijn kappantanten opgesteld. Het gaat om spanten die zijn samengesteld uit rondhouten spantbenen en trekbalken. De verbindingen zijn grotendeels gebout. De wijze waarop de spanten zijn geconstrueerd, is op het best functioneel te noemen. Er zijn verschillende kunstgrepen toegepast om een solide geheel te krijgen. Het heeft er de schijn van dat men hier heeft getracht om louter met lokaal hout een kapconstructie te maken. Zo is er een hevig gekromd spantbeen toegepast en zijn gordingen op een provisorische wijze op de spantbenen afgeschoord.

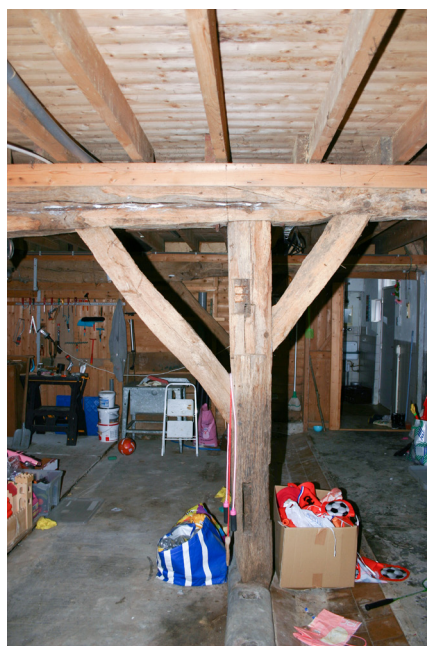
*Afb. 23 Standvinkconstructie in de stal van de boerderij. De constructie dateert uit 1871. Met de bouw is echter gebruik gemaakt van sloophout, vermoedelijk afkomstig van de voorganger van de huidige boerderij.*

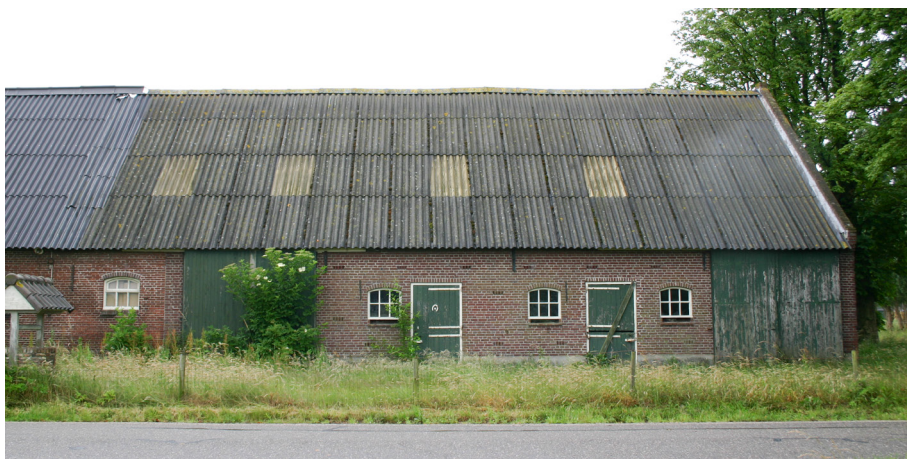
*Afb. 24 De gevel van de voormalige schuur, gebouwd in 1928. Staldeuren en stalramen zijn toegevoegd.*

De oorspronkelijke indeling van de gevels van de schuur is bekend van tekening. De straatgevel kreeg in 1928 twee deeldeuren onder een latei. Door het gebruik als schuur, en specifiek de plek van de tasplaats tegen de straatgevel, waren hier geen vensters in de gevel nodig. De huidige vensters en deuren in de gevel zijn later toegevoegd, vermoedelijk rond het midden van de twintigste eeuw. Dit is af te leiden uit de vormgeving van de deuren en de betonnen stalramen onder segmentbogen en met ventilatiesleuven aan de onderzijde. Dat de gevelopeningen van deze deuren en stalramen niet oorspronkelijk zijn, valt in het veld nog af te lezen aan de secundaire dagkanten (zaagsneden in het metselwerk, hersteld muurwerk en bovenal afwijkend voegwerk). Het lijkt er op dat de ventilatieopeningen in de gevel (gerealiseerd door in twee lagen metselwerk drie bakstenen op de kant te zetten), wel uit de bouwtijd zijn. Dit is aannemelijk omdat de positionering van de ventilatieopeningen geen rekening is gehouden met de later toegevoegde gevelopeningen. Met andere woorden: de ventilatieopeningen zijn ouder dan de deur- en vensteropeningen.

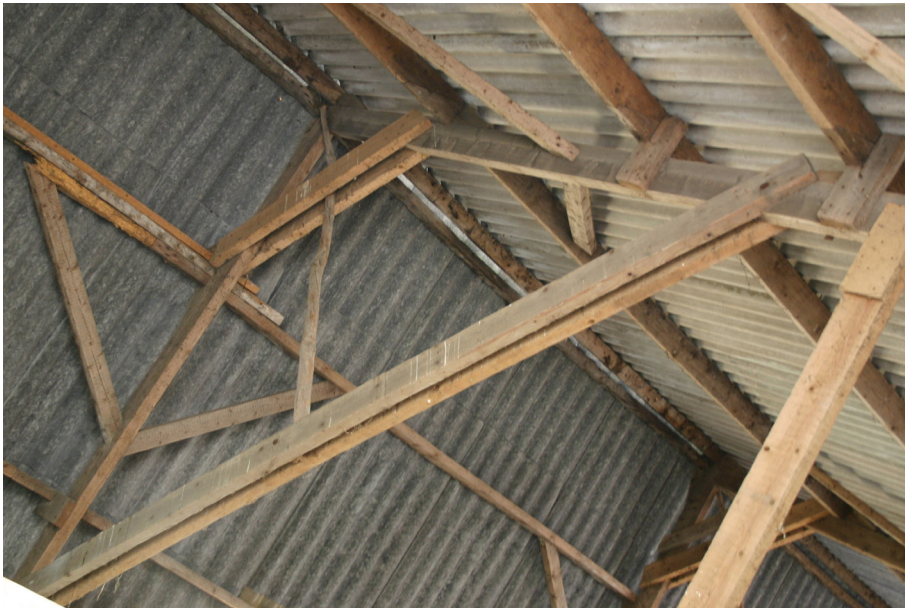
*Afb. 26 Kapconstructie in de schuur.*

De kapconstructie wordt gevormd door een reeks eenvoudige spanten die bestaan uit spantbenen die in de nok kruislings samenkomen (halfhouts) en horizontaal verbonden worden door twee constructies van dubbele trekbalken waartussen een nokstijltje is geklemd. Kleine klosjes die tegen de spantbenen

zijn gespijkerd, dragen de gordingen die middels windverbanden op de spantbenen zijn afgeschoord.  
De onderdelen van de constructie zijn zeer licht gedimensioneerd en gespijkerd.

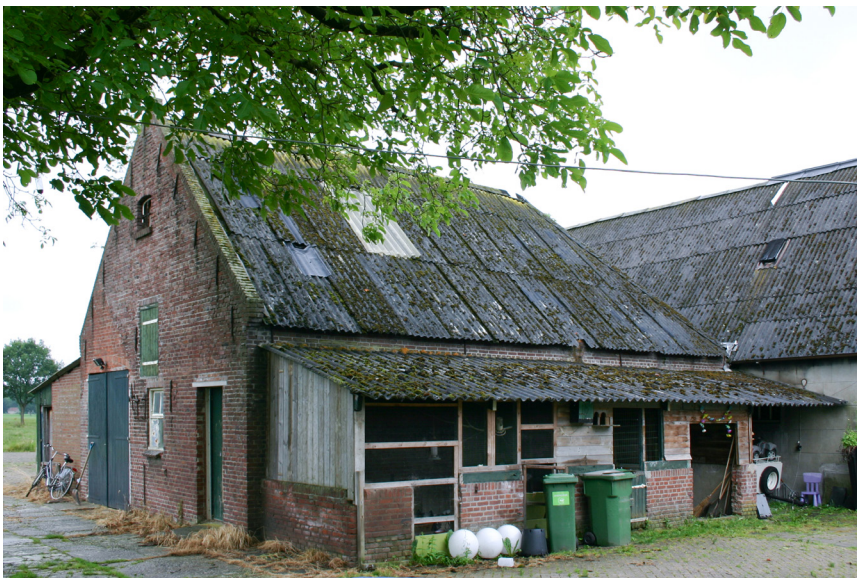
*Afb. 27 Overhoekse foto van de voormalige karrenplaats annex varkensstal. De kopgevel is ingrijpend gewijzigd, tegen de zijgevels zijn uitbouwen tot stand gekomen die het zicht ontnemen op nog aanwezige stalen stalramen en varkensdeurtjes.*

De lange gevels van de karrenplaats met varkensstal annex kippenhok zijn in de loop de tijd grotendeels aan het zicht onttrokken door uitbouwsels die als buitenstal voor de varkens en als kippenhok zal hebben gediend. Volgens bouwtekening van 1928 waren in deze gevels getoogde stalramen en varkensdeuren voorzien. Deze deuren en stalramen zijn tegenwoordig nog grotendeels aanwezig. De stalramen zijn uitgevoerd in gietijzer.

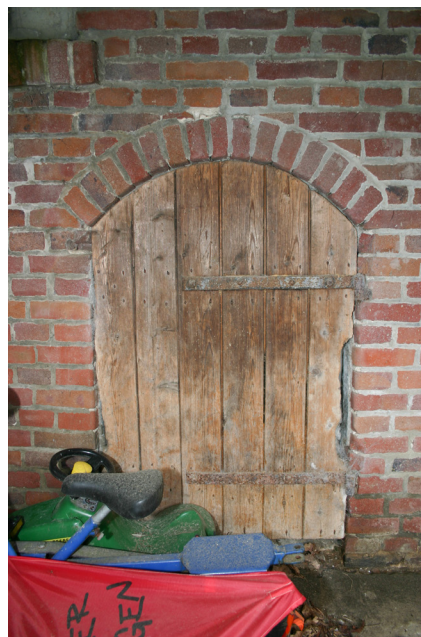
Afb. 28 Eén van de varkens-deuren in de zijgevel van de karrenplaats annex varkensstal (1928).

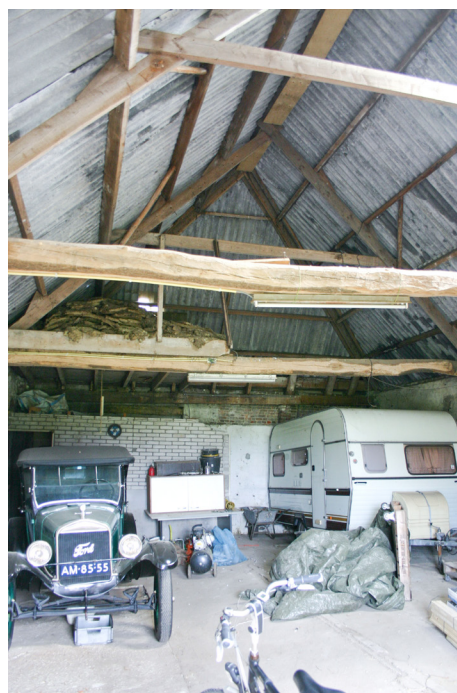
Afb. 29 Interieur van de karrenplaats annex varkensstal, ontdaan van de oorspronkelijke varkenshokken.

De karrenplaats annex varkens- en kippenstal is ontdaan van de stalinrichting. De deur waardoor de karren vanuit de schuur naar binnen werden gereden, is dichtgezet. Dit zal zijn gebeurd op het moment dat in de kopgevel van het gebouw de huidige dubbele deur werd aangebracht. Er is een gestorte betonnen vloer die mogelijk oorspronkelijk is. Duidelijk tekent zich de verdwenen stalindeling af die we kennen van de tekening uit 1928.

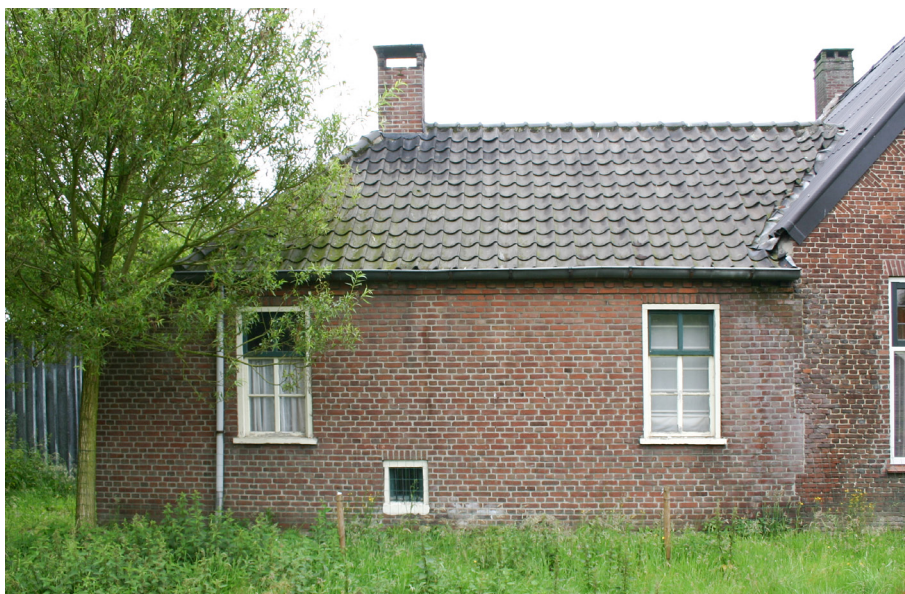
*Afb. 30 De gevel van het bakhuisje verkeert nog vrijwel in de oorspronkelijke toestand. Het dak is gedekt met pannen.*

De gevels van het zogenaamde bakhuisje zijn in kruisverband gemetseld met een homogene machinaal geproduceerde (bezande) baksteen. De gevels zijn op basis van het baksel (en de vrij harde mortel) globaal te dateren aan het begin van de twintigste eeuw. Deze datering wordt gesteund door de combinatie van de bloklijst en de traditionele venstertypen; schuifvensters met kozijnen die al niet langer meer getoognageld zijn. De oostgevel van het huisje is in het verlengde van de kopgevel van de boerderij gemetseld. Om de aansluiting mogelijk te maken, is zijn de gevels in elkaar gekast. Hiertoe werd een deel van de bestaande kopgevel van de boerderij weggekapt. De oostgevel van het bakhuisje heeft een geheel oorspronkelijke gevelindeling: twee zesruits schuifvensters onder een rollaag en een klein kelderlicht daartussen.

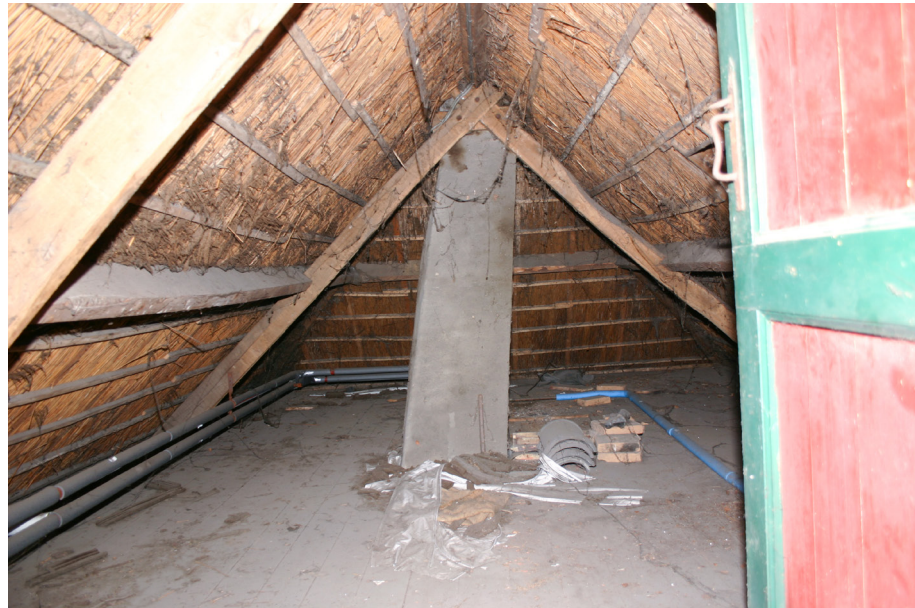
Afb. 31 De kapconstructie van het bakhuisje. Onder het huidige pannendak gaat nog een oudere dakbedekking met riet schuil.

Het bakhuis heeft een betonnen vloer. De vloerbalken waarop de zoldervloer is gespijkerd in de kop- en eindgevel opgelegd. De vloer- en vloerconstructie zullen oorspronkelijk zijn. De kapconstructie bestaat uit twee eenvoudige spantjes die uit niet meer bestaan dan spantbenen die in de nok kruislings zijn gespijkerd. De gordingen zijn in de spantbenen ingelaten.
