Archeologisch onderzoek Spoorzone

Historisch onderzoek bebouwing en gebruik locatie Spoorzone,  
5e herziening Burgemeester Stekelenburgplein

SWECO ARCHEOLOGISCHE RAPPORTEN 2074

Onderwerp: Verstoringsonderzoek Spoorzone Tilburg

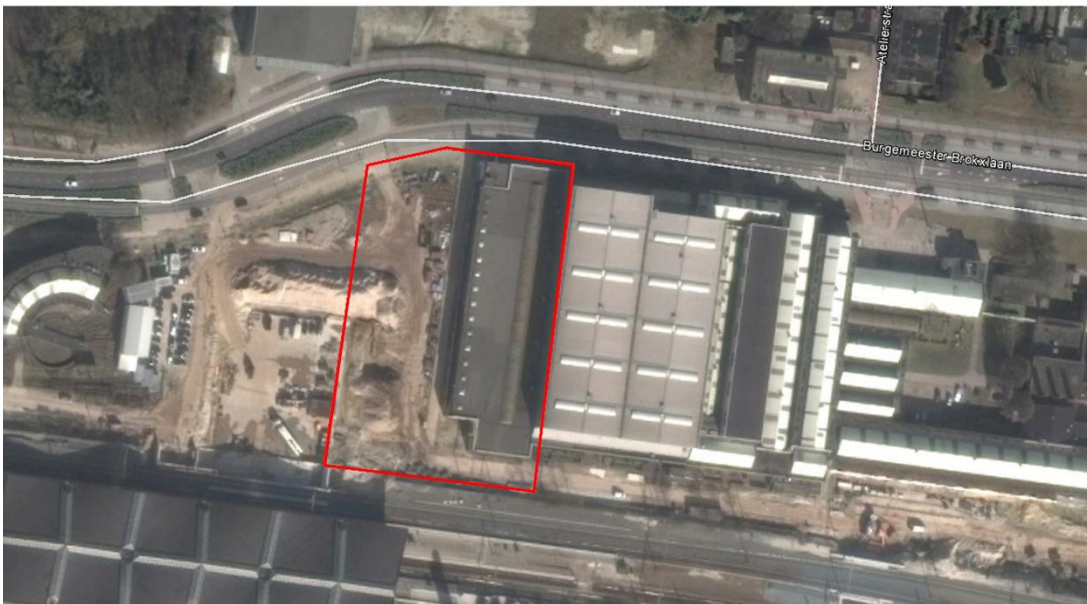
*Figuur 1.1. Plangebied op uitsnede luchtfoto, boven situatie voor sluiten werkplaats, onder situatie na sluiting en gedeeltelijke sloop bebouwing en infrastructuur (bron: BING maps (boven) en Google maps (onder)).*

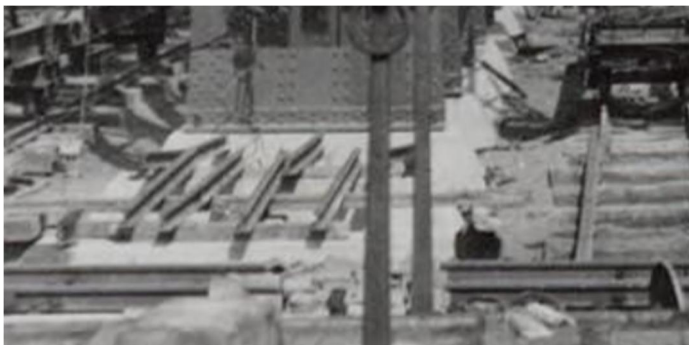
*Figuur 3.7. Overzicht en detail (rechts) van de bouw van de loods in 1931-33. Het detail laat de zware funderingen van de middenstaanders zien (RAT beeldarchief foto 036951)*

Op figuur 3.7 is verder ook te zien dat de bouwkuip maar gedeeltelijk is ontgraven. Of de bouwkuip verder is verdiept na het afronden van de montage van de bovenbouw, is bij gebrek aan documentatie onbekend, maar niet onwaarschijnlijk gezien de zware belasting waaraan de vloeren blootgesteld werden. Zeer waarschijnlijk is tot een diepte van circa 1 meter onder maaiveld afgegraven en vervolgens opgehoogd met schoon zand. Bij de nieuwbouw van de schilderwerkplaats in 1982 wordt op een bouwtekening aangegeven dat de grond ontgraven diende te worden tot 1 meter onder maaiveld, en aangevuld te worden met schoon zand. De betonnen vloer, met ingelaten spoorstaven werd direct op dit zandbed gelegd.<sup>9</sup> De rolbaan is vermoedelijk op een vergelijkbare wijze aangelegd. De vraag is natuurlijk, of de bouwwijze zoals gebruikt in 1982 inderdaad ook rond 1900 is gehanteerd, maar wel zeer waarschijnlijk omdat ook toen al 'zwarte' grond als ongewenst werd gezien wegens de slechte waterdoorlatendheid en verdichting.<sup>10</sup>
