Projectnummer: 360589

Datum: 28-03-2018

## Verstoringsonderzoek Besterdring 235 Tilburg

Opdrachtgever:  
Onroerend goed maatschappij Bak Beheer BV  
Oranjelaan 3  
5062 KA OISTERWIJK

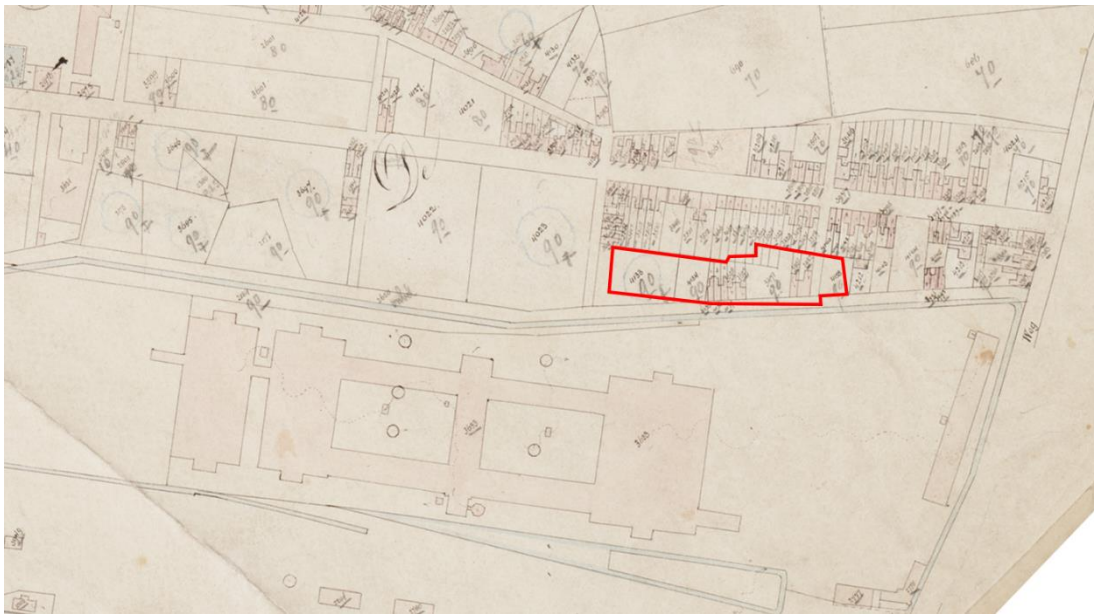
Figuur 4.2. Kadastrale minuutplan van na 1871 maar voor 1889. Het plan gebied is rood omkaderd. (bron <http://beeldbank.cultureelerfgoed.nl/> )
