ARTEFACT! RAPPORT 405

# Tilburg Spoorzone

Archeologisch verstoringsonderzoek

| <b>Projectcode</b> | 2018ART109 | |

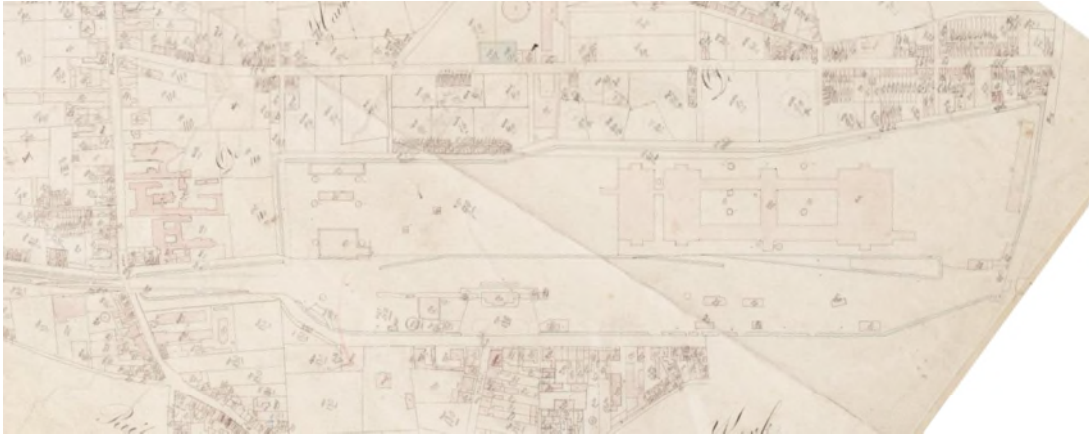
**Afbeelding 3.2.** Uitsnede uit het minuutplan van het kadaster, dat oorspronkelijk is opgesteld tussen 1815 en 1832 (gemeente Tilburg Sectie K, van de Veldhoven). Het afgebeelde blad is een na 1873 bijgewerkte versie van het eerste minuutplan. De uitsnede is georiënteerd op het noorden (boven).

Het oorspronkelijke minuutplan van het eerste kadaster<sup>5</sup> is niet aanwezig in de beeldbank van de Rijksdienst voor het Cultureel Erfgoed. In plaats daarvan is er een minuutplan opgenomen waarop zowel het spoor en de spoorwegwerkplaatsen, als de ten noorden daarvan liggende gasfabriek zijn opgenomen, en dus van na 1873<sup>6</sup> moet dateren. Het ontbreken van de eerste minuutplannen komt wel vaker voor, vermoedelijk zijn deze niet bewaard nadat een nieuw exemplaar is getekend naar aanleiding van ontwikkelingen op de grond. Het ontbreken van het eerste minuutplan betekent dat niet in detail onderzocht kan worden wat het landgebruik op de locatie van de werkplaatsen was aan het begin van de 19de eeuw. Ook op het verzamelplan van het eerste kadaster is het station al ingetekend. Het landgebruik van en/of eventuele bebouwing binnen, het plangebied aan het begin van de 19de eeuw kan derhalve niet met zekerheid worden vastgesteld. Het gebied direct ten noorden van de werkplaatsen betreft regelmatige percelen langs de Lange Nieuwstraat, die, gezien de hoge kadastrale perceelnummers ruim na de oorspronkelijk opname zijn verkaveld. Deze perceelnummers komen ook niet voor in de Oorspronkelijke Aanwijzende Tabellen, waarin de eigendom en het landgebruik was vastgelegd bij de eerste opname. Percelen met een nummering die wel in de OAT's voorkomen, liggen ten noorden van de Lange Nieuwstraat, en worden vrijwel uitsluitend als bouwland beschreven.<sup>7</sup> Graslanden komen alleen voor in de directe nabijheid van boerderijen. Het is dus aannemelijk dat ook de zone waarbinnen het plangebied ligt in de eerste helft van de 19de eeuw als bouwland in gebruik was. Tenslotte valt op dat het terrein van de werkplaatsen aan de noord- en zuidzijde werd begrensd door een sloot., aan de noord- en westzijde valt deze sloot samen met het tracé van de Atelierstraat.

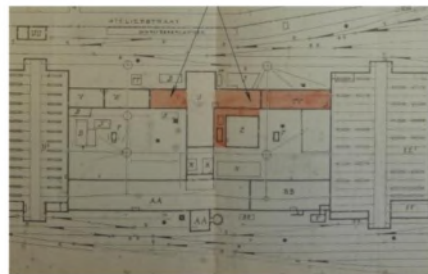
Afbeelding 3.12. Uitsnede van bouwtekeningen van de gebouwen tussen de locstelpaats en de wagenwerkplaatsen (bron: Bouwarchief Tilburg)

zuiden van de bestaande draaierij [79] een tweede draaierij gebouwd [80].<sup>16</sup> Het bestaande ketelhuis uit 1869 wordt daarbij gesloopt, het reservoir echter gehandhaafd. De buitenmuur van de bestaande draaierij bleef gehandhaafd en vormde zodoende in de nieuwe situatie de tussenmuur met de nieuwe draaierij. Het dak werd gedragen door stalen spanten en kolommen die als jukken dwars op de lengterichting van het gebouw stonden. De buitenmuur aan de zuid- en oostzijde bestond uit een éénsteens-muur. De poeren van de kolommen en de funderingen van de muren zijn identiek aan die van de al bestaande gebouwen (afbeelding 3.12 onder).

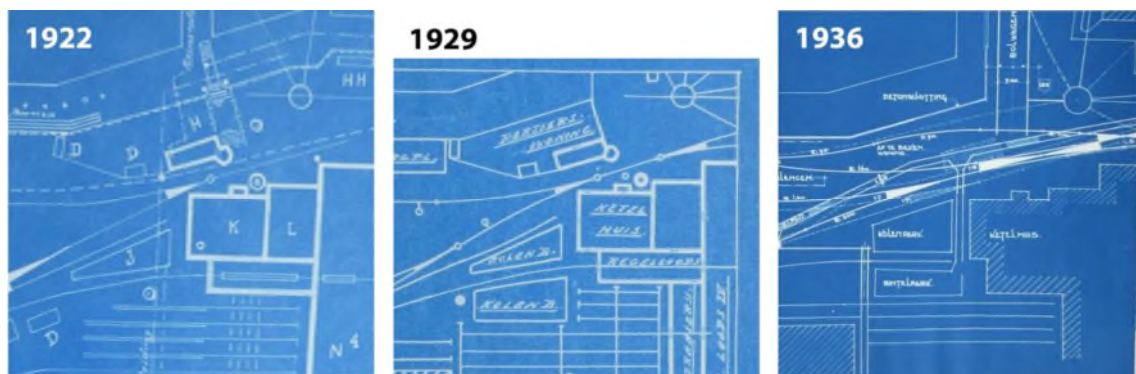
Afbeelding 3.26. Portiersloge aan de Atelierstraat, uitsneden uit bouwtekeningen uit 1922, 1929 en 1936 (bron: Bouwarchief Tilburg dossier 1922/0596/01/01, 1929/0592/01/01 en 1936/0775/01/01).

Van de portiersloge aan de Atelierstraat zijn alleen omtrekken bekend (afbeelding 3.26). Het gebouw is in 1906 al aanwezig, en zal in gebruik zijn geweest tot tenminste 1924. Door de overname van het bedrijfsterrein van Deprez en het afsluiten van de Atelierstraat in 1926 zal het gebouw rond deze tijd haar functie verloren hebben. In of na 1936 is de portiersloge gesloopt (afbeelding 3.26, rechts).<sup>42</sup> Uit de situatieschets op de bouwtekening uit 1929 voor het verplaatsen van een gebouw valt op te maken dat de portiersloge deel uitmaakte van een gebouw dat tevens als woning voor de portier diende, en dat op een afgescheiden deel van het terrein stond (afbeelding 3.26, midden).<sup>43</sup> Op dit terrein waren verder twee kleine gebouwtjes aanwezig. Hoe de loge en woning gefundeerd waren. En of er een kelder aanwezig was, is dus onbekend, maar aannemelijk is dat op eenzelfde wijze gefundeerd is als bij vergelijkbare gebouwen uit deze periode: op staal doormiddel van (gemetselde) stroken.

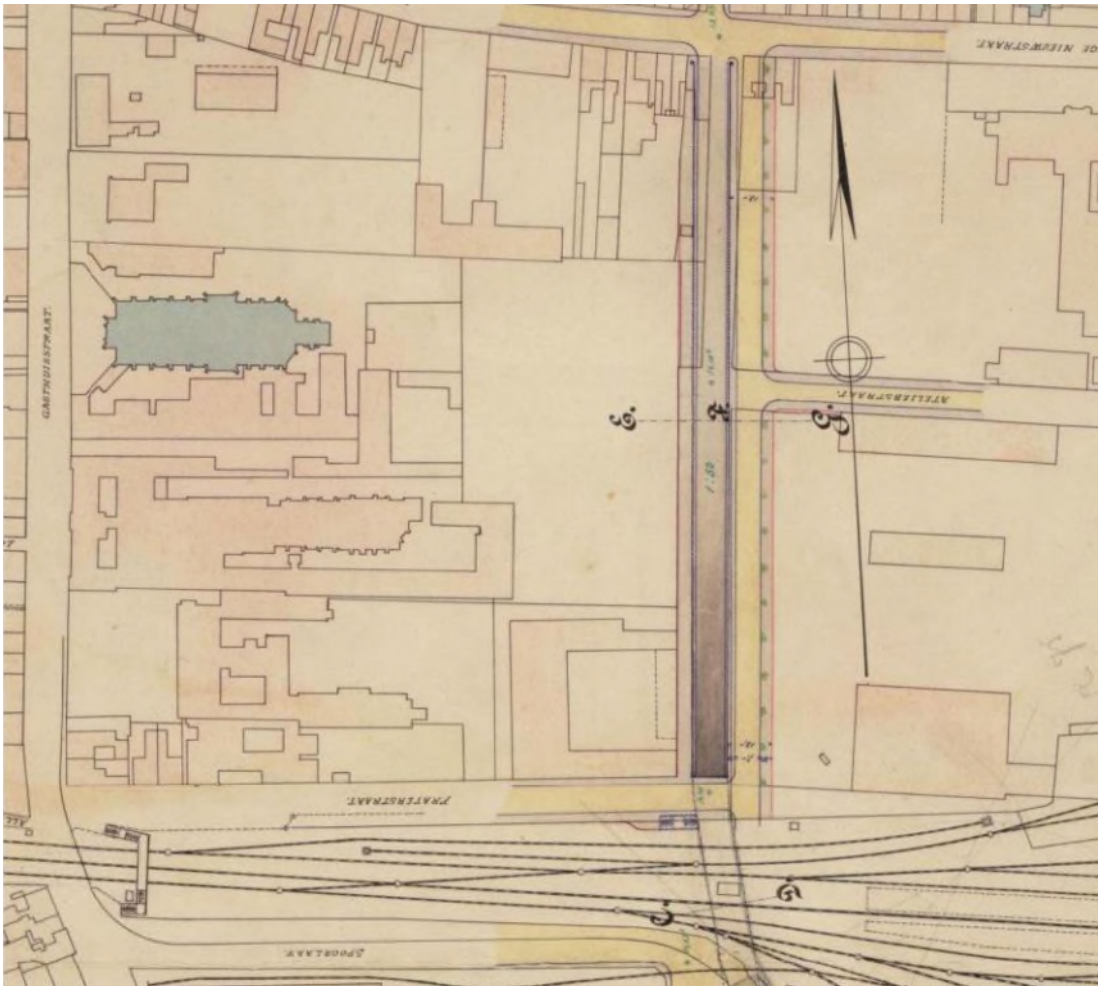
**Afbeelding 5.4.** Situatie 1916, weergegeven op een ontwerptekening van de Dienst B&W van Tilburg voor een tunnel onder het spoor (bron regionaal archief Tilburg foto 066002).

Een ontwerptekening voor een nooit gerealiseerde tunnel onder het spoor tussen de Fraterstraat en de Utrechtsestraat laat in detail de omgeving zien, inclusief de perceelsgrenzen (afbeelding 5.4). Zowel het klooster als het gasthuis hebben vrijwel hun maximale omvang bereikt, de kweekschool eveneens. Vijftig jaar later, in 1966, vragen de Fraters een sloopvergunning aan om het 'Oude Gasthuis' te mogen laten slopen. Het complex is dan nog grotendeels intact, zichtbaar zijn een aantal uitbreidingen die in de jaren dertig zijn gerealiseerd. Met deze aanvraag begint het einde van het grootste deel van het kloostercomplex

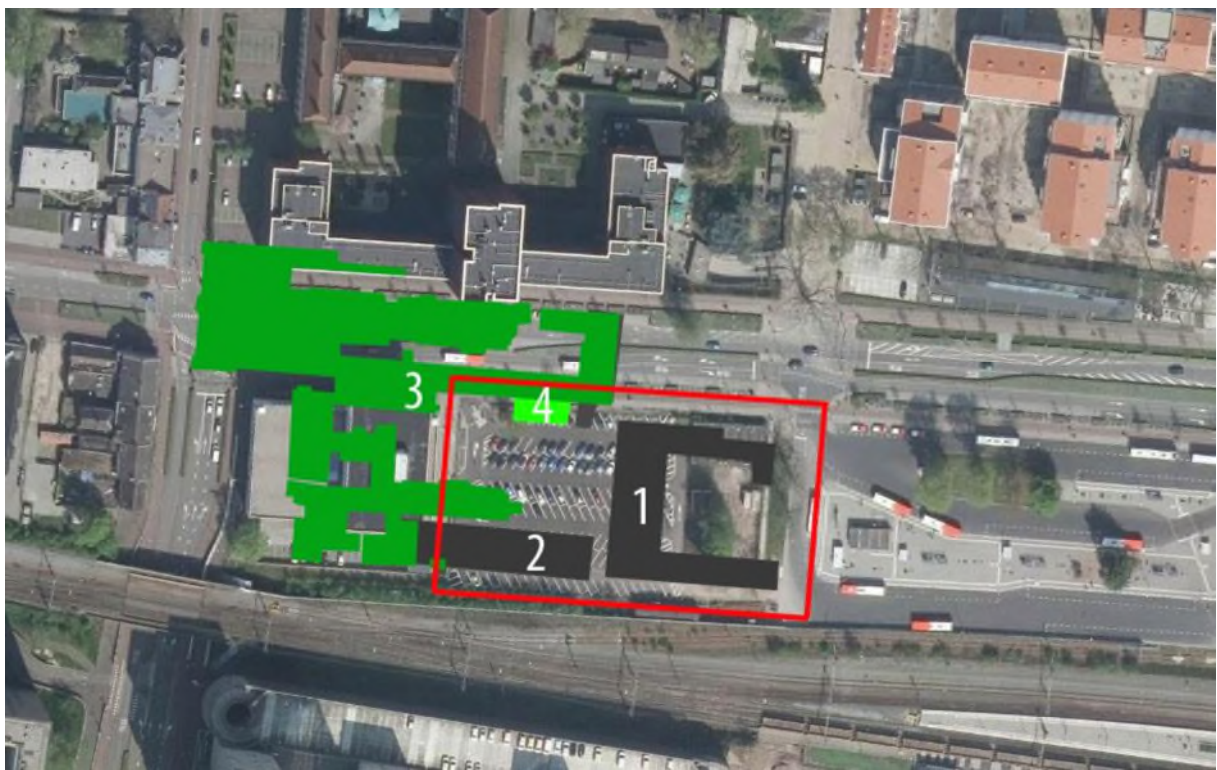
**Afbeelding 5.7** Overzicht gebouwen binnen plangebied: 1 Kweekschool, 2 Drukkerij, 3 Klooster en gasthuis, 4 recreatiezaal Fraters.

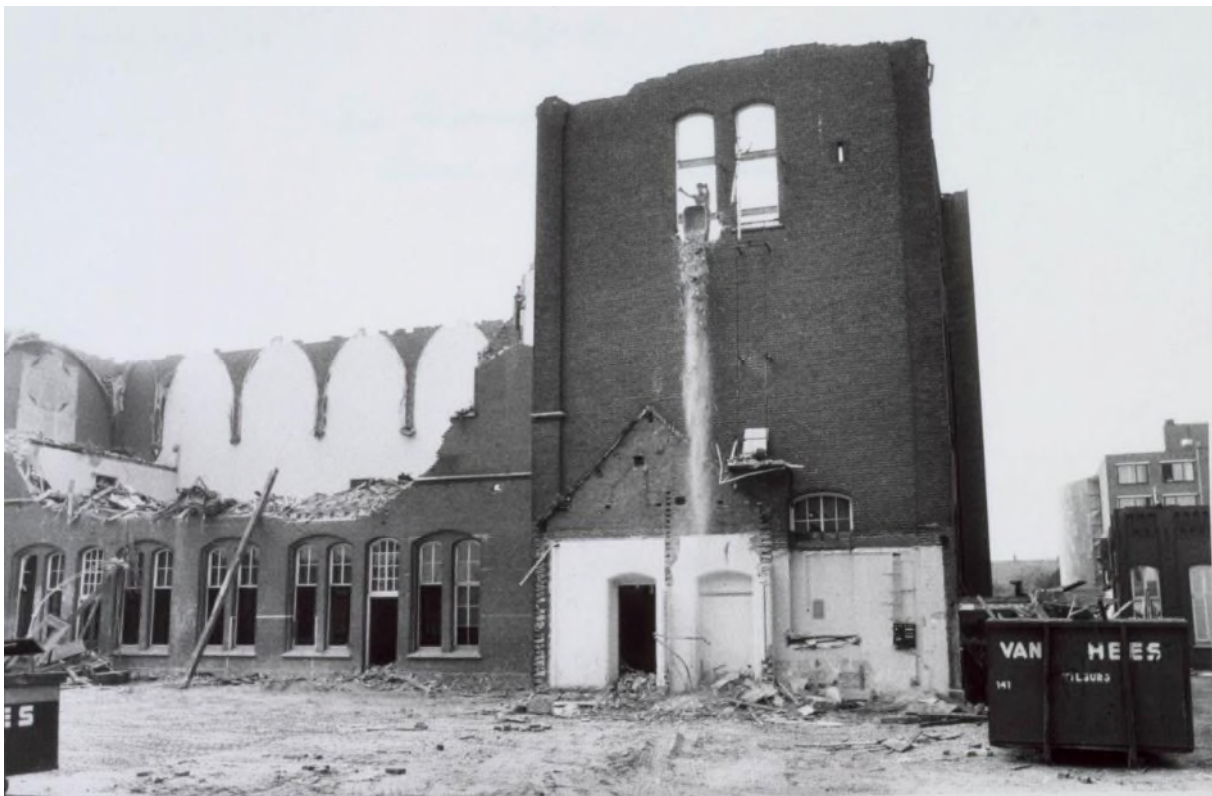
Afbeelding 5.11. De sloop van de kweekschool in 1985, opname vanuit het noordoosten. Op de achtergrond de al gedeeltelijk gesloopte westelijke vleugel, met de binnenmuur en de aanzetten van de gewelven van de kapel (bron: Regionaal Archief Tilburg, fotonummer 018416).

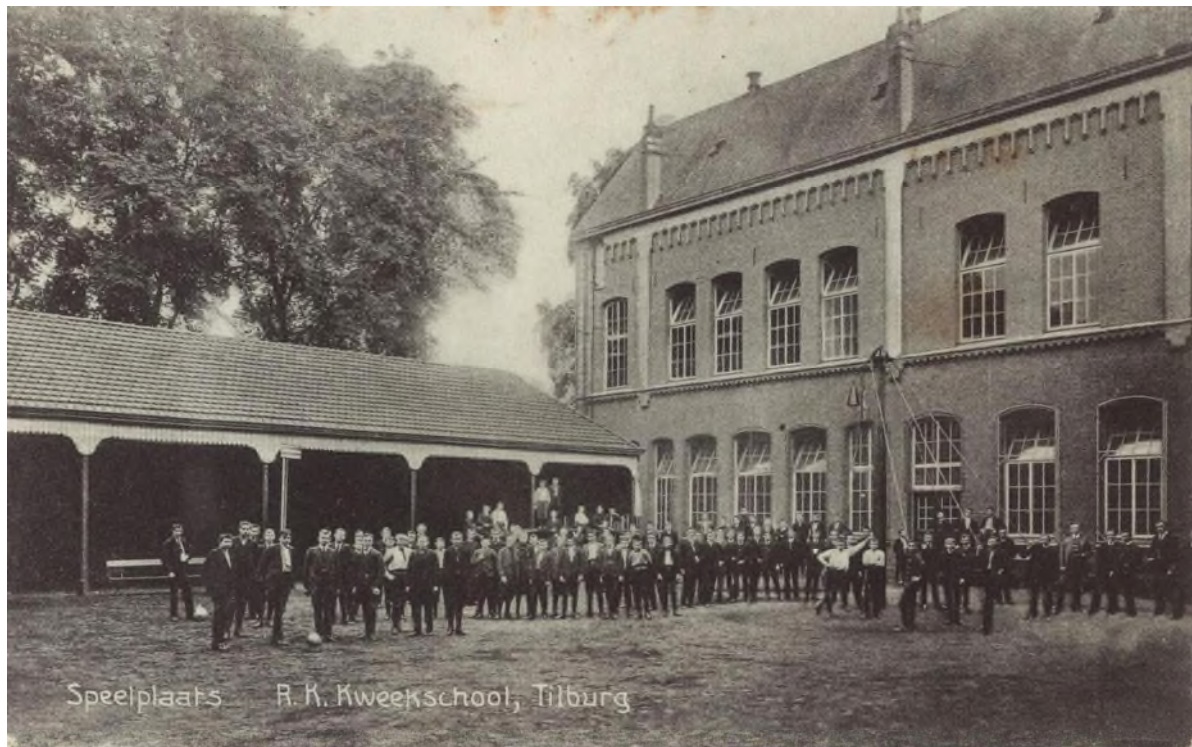
Afbeelding 5.12. De binnenplaats van de kweekschool vanuit het noordwesten, circa 1920. Te zien is dat de laagbouw van de oostelijke vleugel uit een overdekte en aan een zijde open ruimte bestaat, die als overdekte 'speelplaats' fungeerde (bron Regionaal Archief Tilburg, foto 000489)

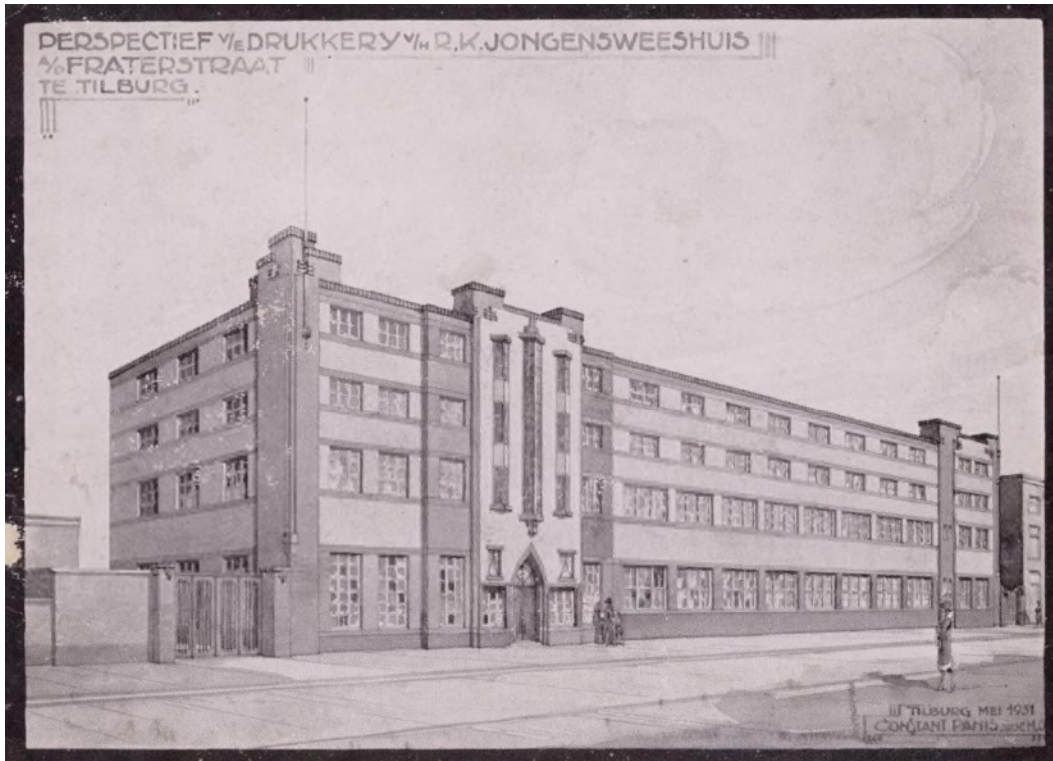
Afbeelding 5.13. Schets van het door Constant Panis ontworpen gebouw voor de drukkerij (bron Regionaal Archief Tilburg, foto 037386)

Na de brand in december 1930 is voor de drukkerij een nieuw gebouw opgericht op het terrein van het voormalige gasthuis, met de hoofdgevel parallel aan de Fraterstraat. Tussen dit nieuwe gebouw en de oostelijk daarvan gelegen kweekschool bleef een strook onbebouwd, dat aan de straatzijde werd afgesloten door een poort. Van het door de architect Constant Panis ontworpen gebouw bestaat een schets uit mei 1931 (afbeelding 5.13). In het bouwarchief is geen dossier van dit gebouw aangetroffen, ook niet in de sloopdossiers. Op afbeelding 5.5 is de locatie en de contour van het gebouw weergegeven. Afbeeldingen van het gebouw zijn schaars, naast een foto uit september 1944 (afbeelding 5.14) is er alleen een foto uit 1970, genomen na de sloop van het gasthuis<sup>73</sup> en van het pand Fraterstraat 5/7 in 1967 (afbeelding 5.15). Beide foto's laten zien dat het gebouw gerealiseerd is conform de schets van Panis. Het betreft een vier-laags, rechthoekig gebouw met plat dak. Verdiepingen en de lijnen van de onderdorpels van de ramen worden geaccentueerd door speklagen. Verticale elementen zoals de hoekpilasters aan de straatzijde en de flankerende frontons van de hoofd- en neveningang zijn uitgevoerd in metselwerk. De structuur van het gebouw is uitgevoerd als een betonskeletbouw. De speklagen wijzen hier al op, bevestiging geeft een foto van het interieur uit 1936 (afbeelding 5.16). Hierop is een ruimte op de eerste verdieping afgebeeld, met stalen ramen die de volledige ruimte tussen de betonnen kolommen aan de gevelzijde in beslag nemen. In het interieur zijn vrijstaande kolommen te zien, op circa 5 m uit de gevellijn. Het grondvlak van het gebouw zal derhalve bestaan uit blokken van 5x5 m.

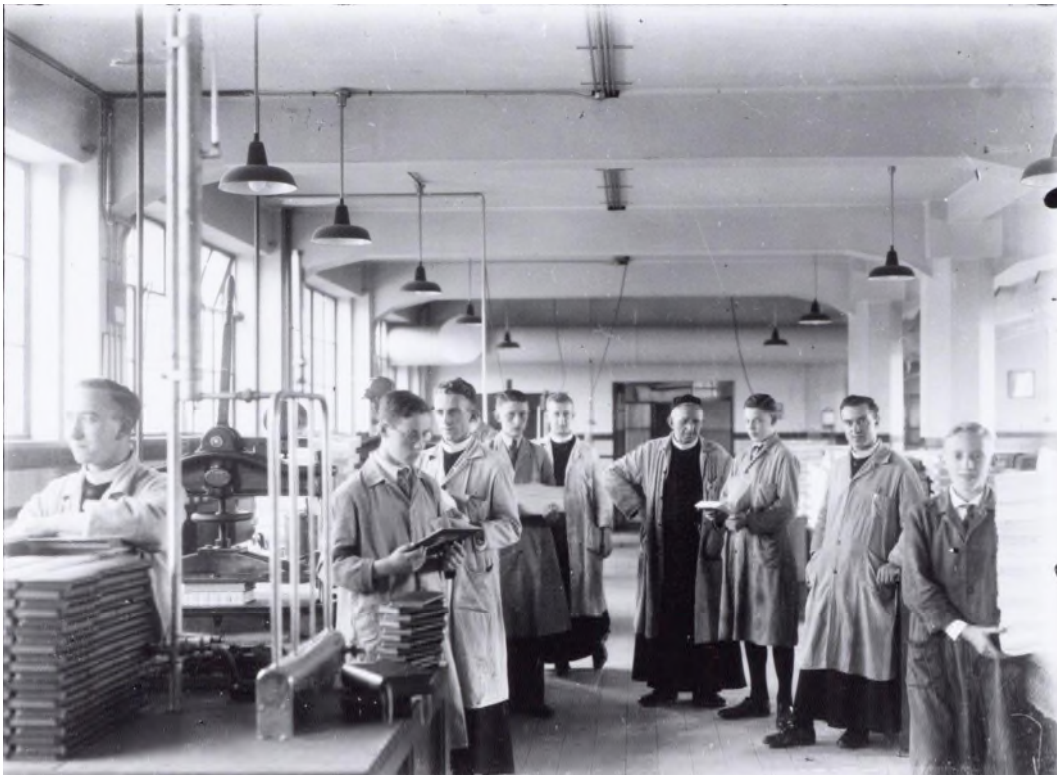
Afbeelding 5.16. Foto uit 1936 van een van de werkruimtes in de nieuwe drukkerij. Duidelijk is het betonnen skelet te zien. De foto is genomen door frater Victorius (Karel) van Gisbergen, die in de jaren dertig het leven en werken in het klooster heeft vastgelegd (bron Regionaal Archief Tilburg, foto 049850).

Omdat dit gebouw een betonskelet heeft zal de fundering bestaan uit poeren of eventueel palen op de snijpunten van het rooster van 5x5 m. De buitenmuren van het gebouw rusten op de verdiepings vloeren, mogelijk met uitzondering van die van de begane grond die gefundeerd kan zijn op een strokenfundering. Als er geen kelders zijn geweest, dan lag de vloer van de begane grond waarschijnlijk direct op de bodem, zonder kruipruimte.

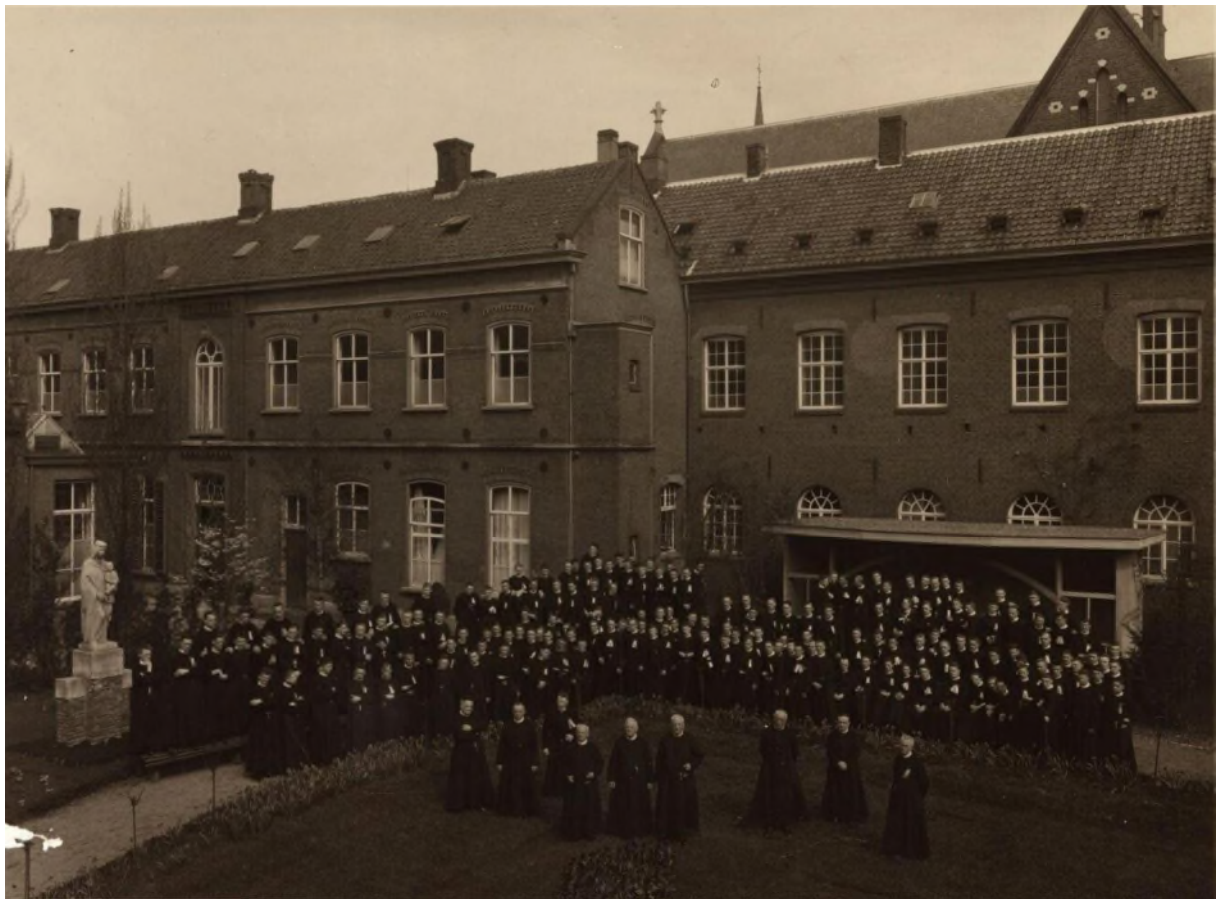
Afbeelding 5.21. Foto uit 1935 waarop zowel een deel van gasthuis als een deel van het klooster te zien is. De westgrens van het plangebied loopt ter hoogte van het pad links, de noordgrens globaal ter hoogte van de noklijn van het kloostergebouw rechts (bron Regionaal Archief Tilburg, foto 009462).

Van het klooster heeft alleen een deel van de zuidelijke vleugel binnen het huidige plangebied gelegen (afbeelding 5.21, zie ook 5.18). Het betreft deels een twee-laags gebouw onder een zadeldak, en deels een een-laags gebouw, eveneens met zadeldak. Aan de oostende staat haaks hierop, gescheiden door een smalle doorgang, een een-laags gebouw met zadeldak. Volgens de plattegrond (afbeelding 5.18) is dit gebouw in of voor 1921 in gebruik als gymnastiek lokaal, het lage gedeelte van de zuid vleugel was de refter voor de novicen het hoge bouwdeel de toiletten en refter voor de aspiranten. De muren zijn uitgevoerd in baksteen, de vloeren zeer waarschijnlijk in hout. Zichtbaar zijn namelijk de muurankers die de balken van de verdiepingvloeren op hun plaats houden. Naar verwachting is ook dit gebouw op een strokenfundering op staal gefundeerd.

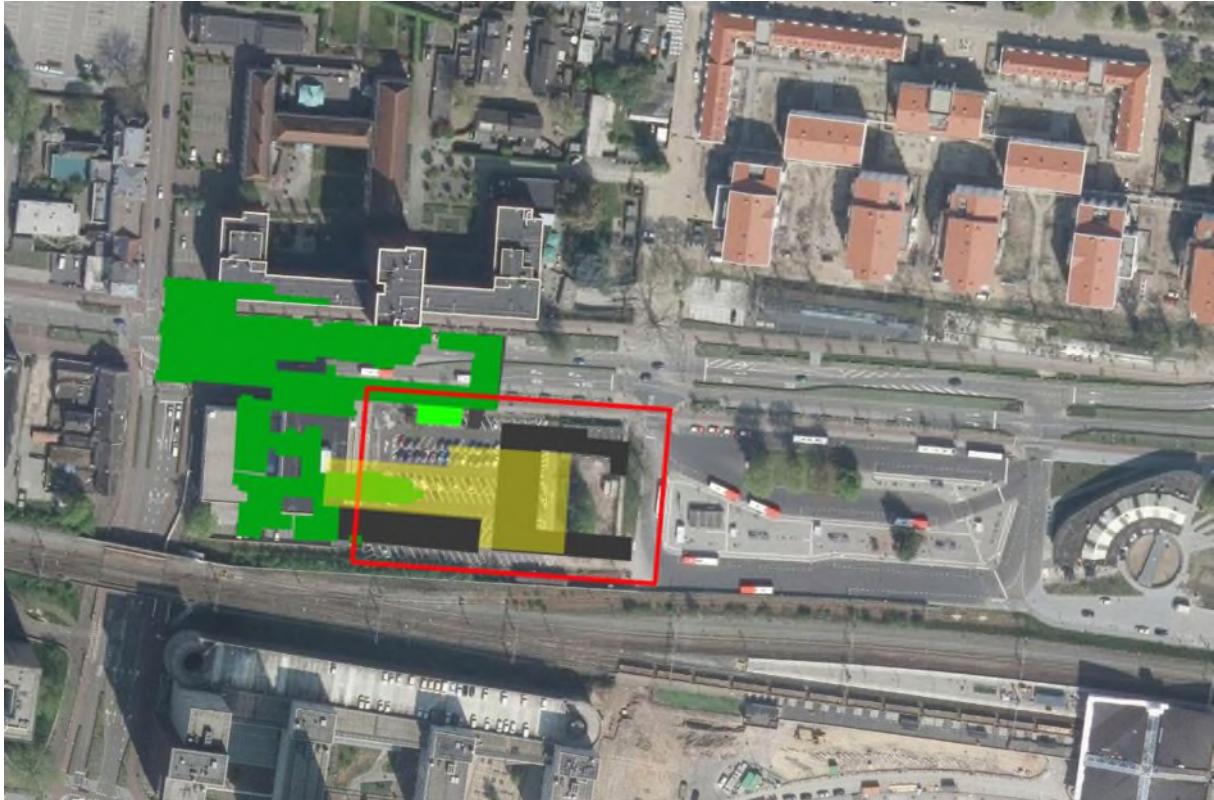
**Afbeelding 5.24. Verstoringskaart.** In donkergrijs de kweekschool en de nieuwe drukkerij waarvan geen gegevens zijn over de bouwwijze, in groen het gasthuis en het klooster waarvan alleen afgeleide gegevens bekend zijn, in lichtgroen de recreatiezaal waarvan volledige bouwtekeningen bestaan en in geel de gebouwen gebouwd tussen 1985 en 1995 waarvan geen verdere gegevens bekend zijn.

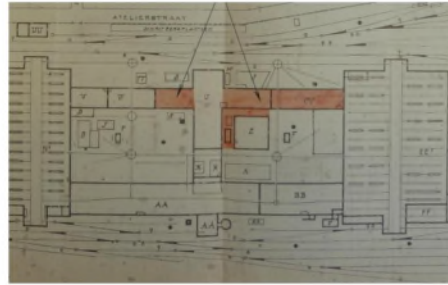
**Afbeelding 3.12: gebouw 78, segmentwerkplaats en schildersafdeling 1934.**

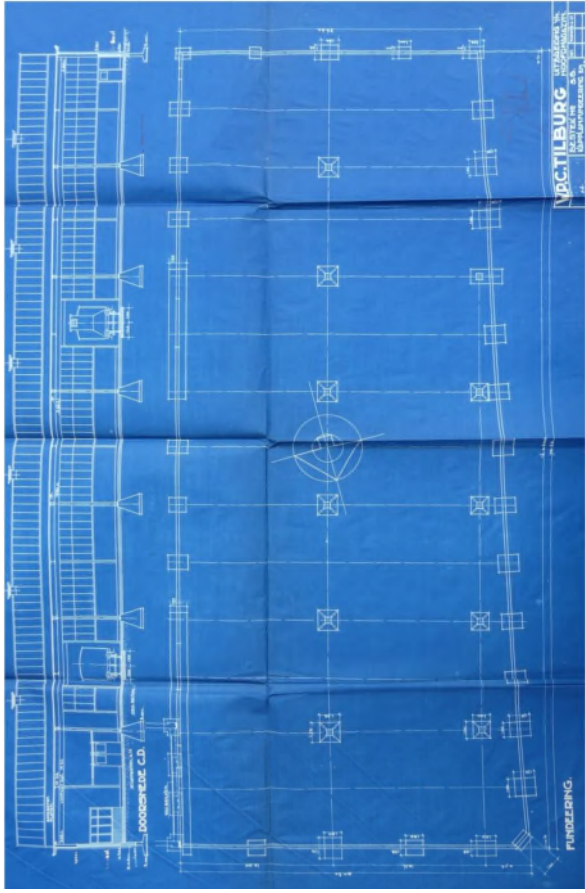
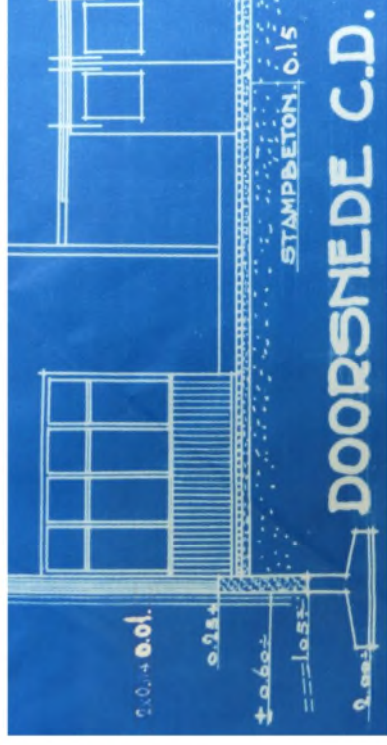
Afbeelding 3.18. Nieuwe magazijn uit 1937, uitsneden uit de bouwtekeningen (bron: Bouwarchief Tilburg dossier 1937/0579/01.01)
