## Rapport

Verkennd asbestonderzoek NEN5707 Zandstraat 11 Berkel Enschoot  
(gemeente Tilburg)

Projectnummer: 2018.254  
21 juni 2018

### **Agrist Milieu-advies**

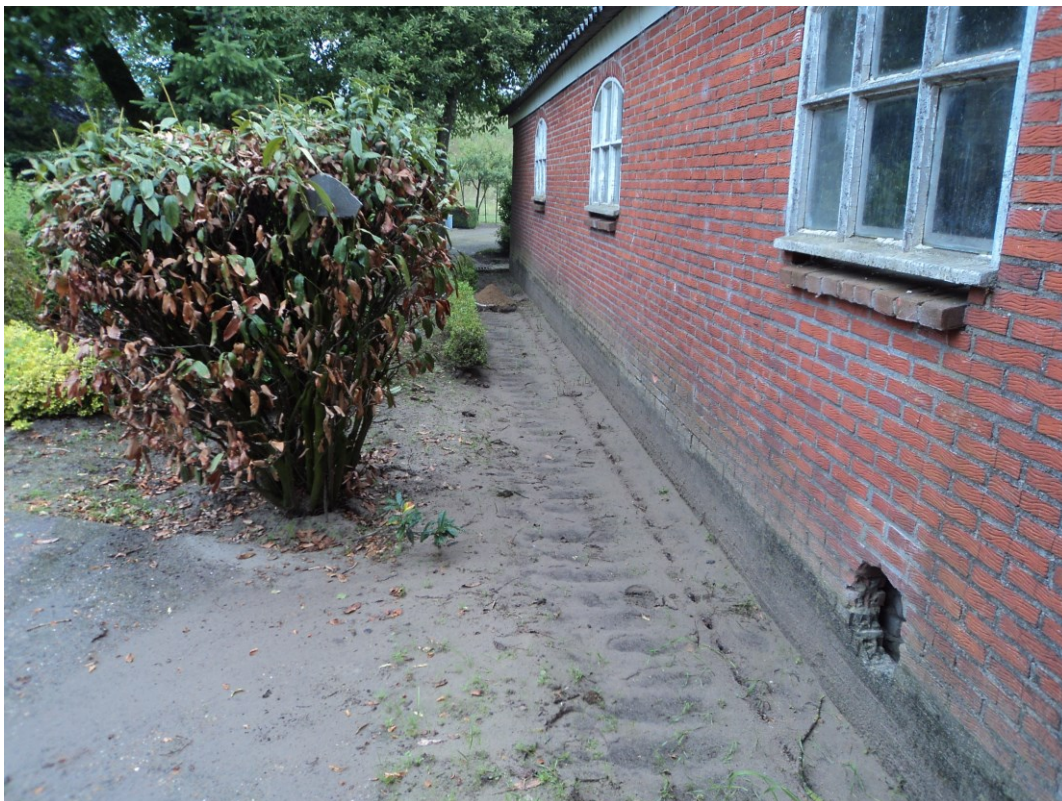
Foto 1: Onderzoeksgebied melkveestal t.p.v. boorgat G01

Uit de uitgevoerde maaiveld inspectie is gebleken dat er geen asbesthoudende materialen zijn aangetroffen. In de bovengrond zijn ter plaatse van boringen G01 en G03 zwakke bijmengingen met puin en baksteen waargenomen.

| Boring<br>Einddiepte, m-mv | Diepte<br>m-mv | Waarneming | Grondsoort |
|---|---|---|---|
| G01 (2,00) | 0-0,50 | Zwak puinhoudend | zand |

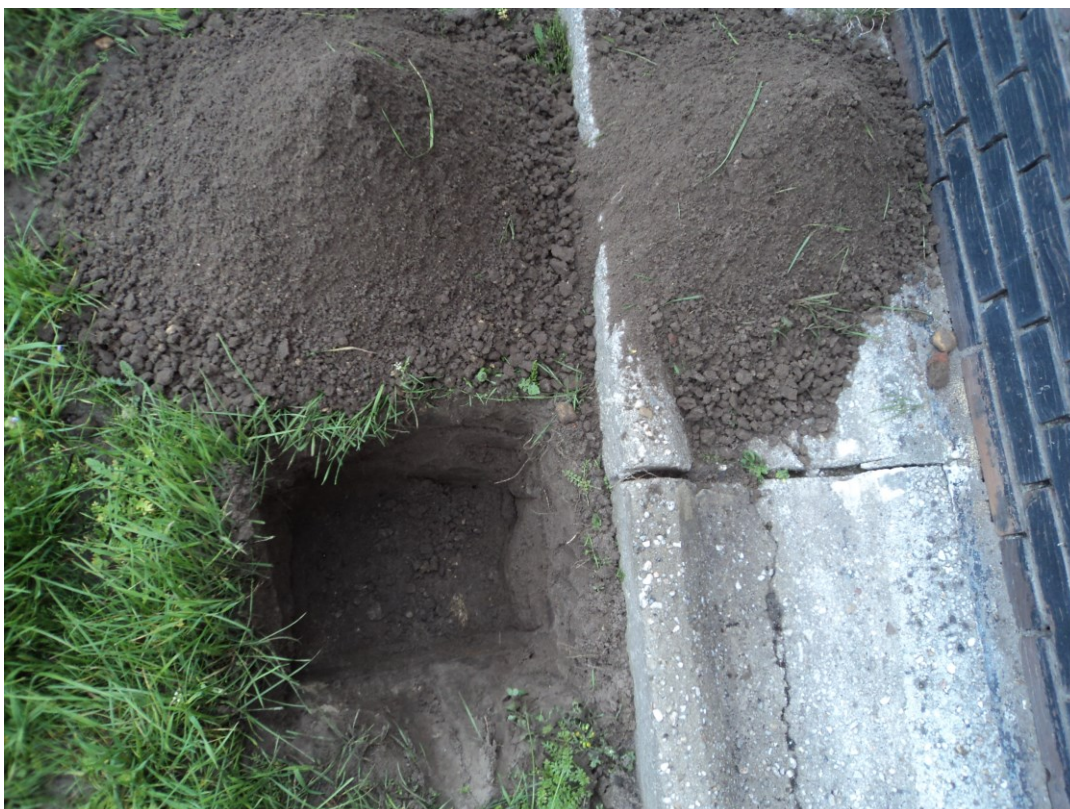
Foto 3: Boorgat G03

| Boring<br>Einddiepte, m-mv | Diepte<br>m-mv | Waarneming | Grondsoort |
|---|---|---|---|
| G03 (2,00) | 0-0,10 | Zwak baksteenhoudend | zand |

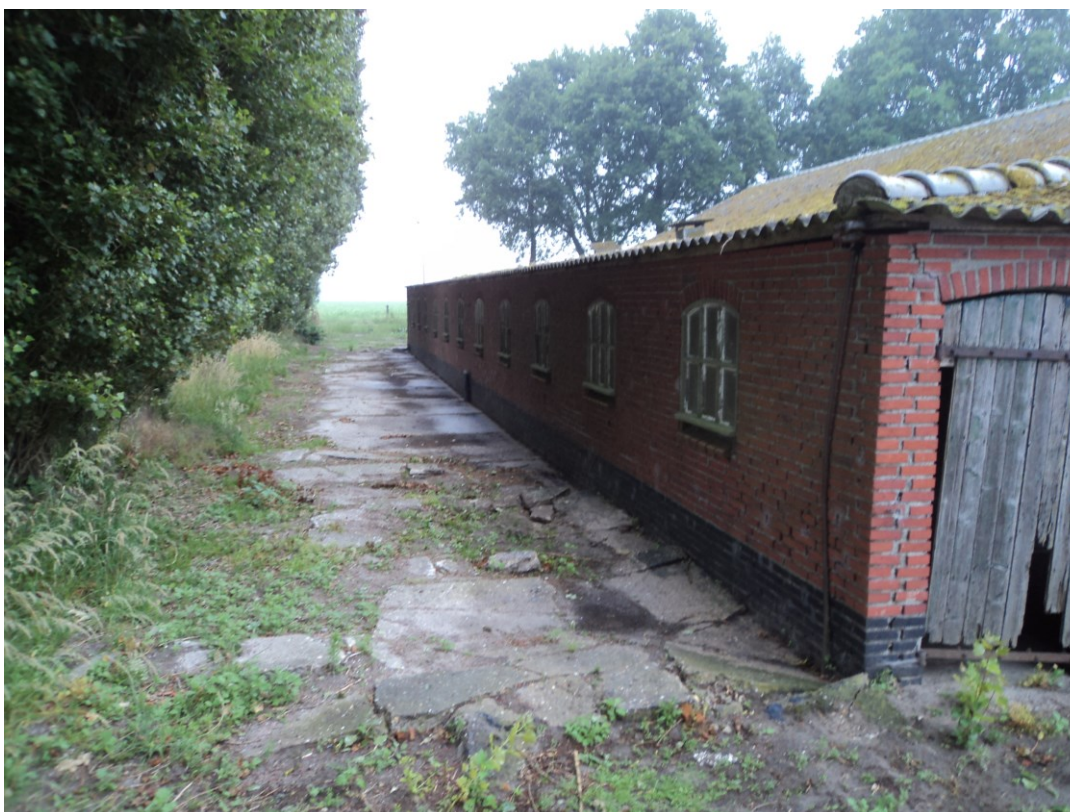
Foto 4: Varkensstal met betonverharding

Er is geen asbestonderzoek uitgevoerd rondom de varkensstal omdat de grond verhard is met beton (zie bijlage 4).

De grond rondom de varkenstal is niet onderzocht omdat er een betonverharding is gelegen.
