## Notitie

**Voor** Michiel van Strien  
**Van** Mischa Cillessen  
**Kopie aan** Joost Hagenberg, Thijs Belt  
**Datum** 28 juni 2019  
**Onderwerp** Notitie interpretatie Ecologische quickscan Fietsonderdoorgang Stappegoorweg, Tilburg

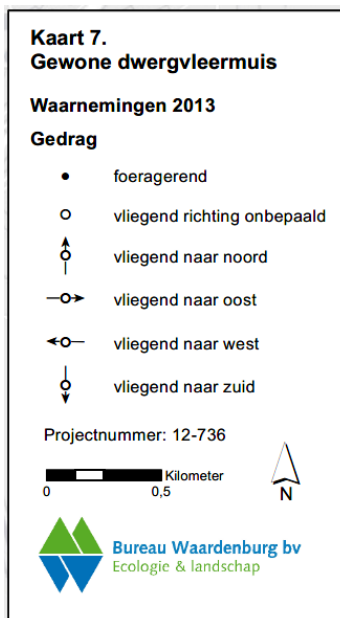
Figuur1

In het onderzoek dat in 2013 is uitgevoerd ten behoeve van de gebiedsontheffing gebouwbezonende soorten (zie figuur1) is te zien dat destijds deze kruising (zie rode cirkel in figuur1) niet als belangrijke vliegroute werd gebruikt. Aangezien de ruimtelijke inrichting niet veel is veranderd zullen er ook op dit moment weinig vleermuizen gebruik maken van deze route.

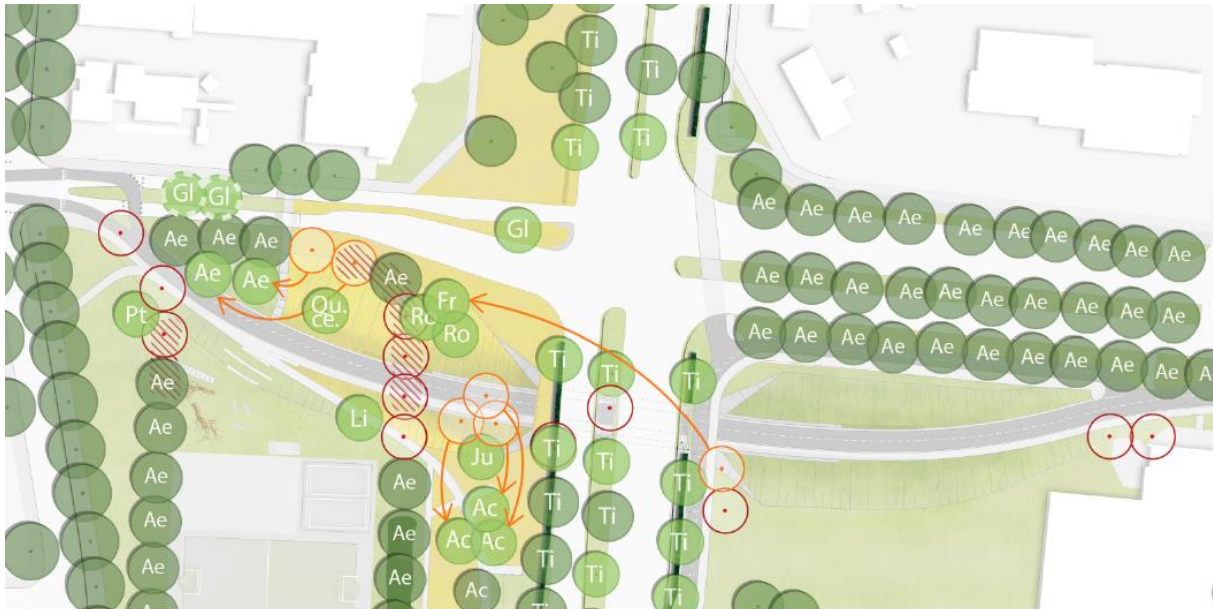
Figuur2

In het huidige ontwerp (zie figuur2) afkomstig uit het document Fietsonderdoorgang Stappegoor staat op pagina 25 een tekening van de huidige-, nieuwe- en te verplanten bomen. De volgorde en periode zijn van belang of er mogelijk een aantasting kan plaatsvinden.

Als de bomen die verplant moeten worden, de nieuw aan te planten bomen en de te verwijderen bomen in de winterperiode plaatsvinden, tussen oktober en maart als de vleermuizen in winterrust zijn, zullen ze geen gebruik maken van de eventuele vliegroute. Als er bomen worden verplant en bomen worden verwijderd zonder in dezelfde periode nieuwe bomen te plaatsen dan wordt het gat tussen de bomen groter dan 15 meter, dan kan er wel een mogelijkheid zijn van aantasting. De 15 meter die in het rapport van Eco Assist staat hanteren wij als het gat groter wordt dan 15 meter ten opzichte van de huidige

Het is noodzakelijk om de te verplante bomen, te verwijderde bomen en de nieuw aan te planten bomen in een en dezelfde winter uit te voeren. Er treedt dan geen negatief effect op voor de eventuele vliegroute en is er geen nader onderzoek nodig.
