## Nader bodemonderzoek en (binnen)luchtonderzoek

Kraaivenstraat 15 te Tilburg

Kenmerk : 2425.01.192.r1

Datum : 23 augustus 2019

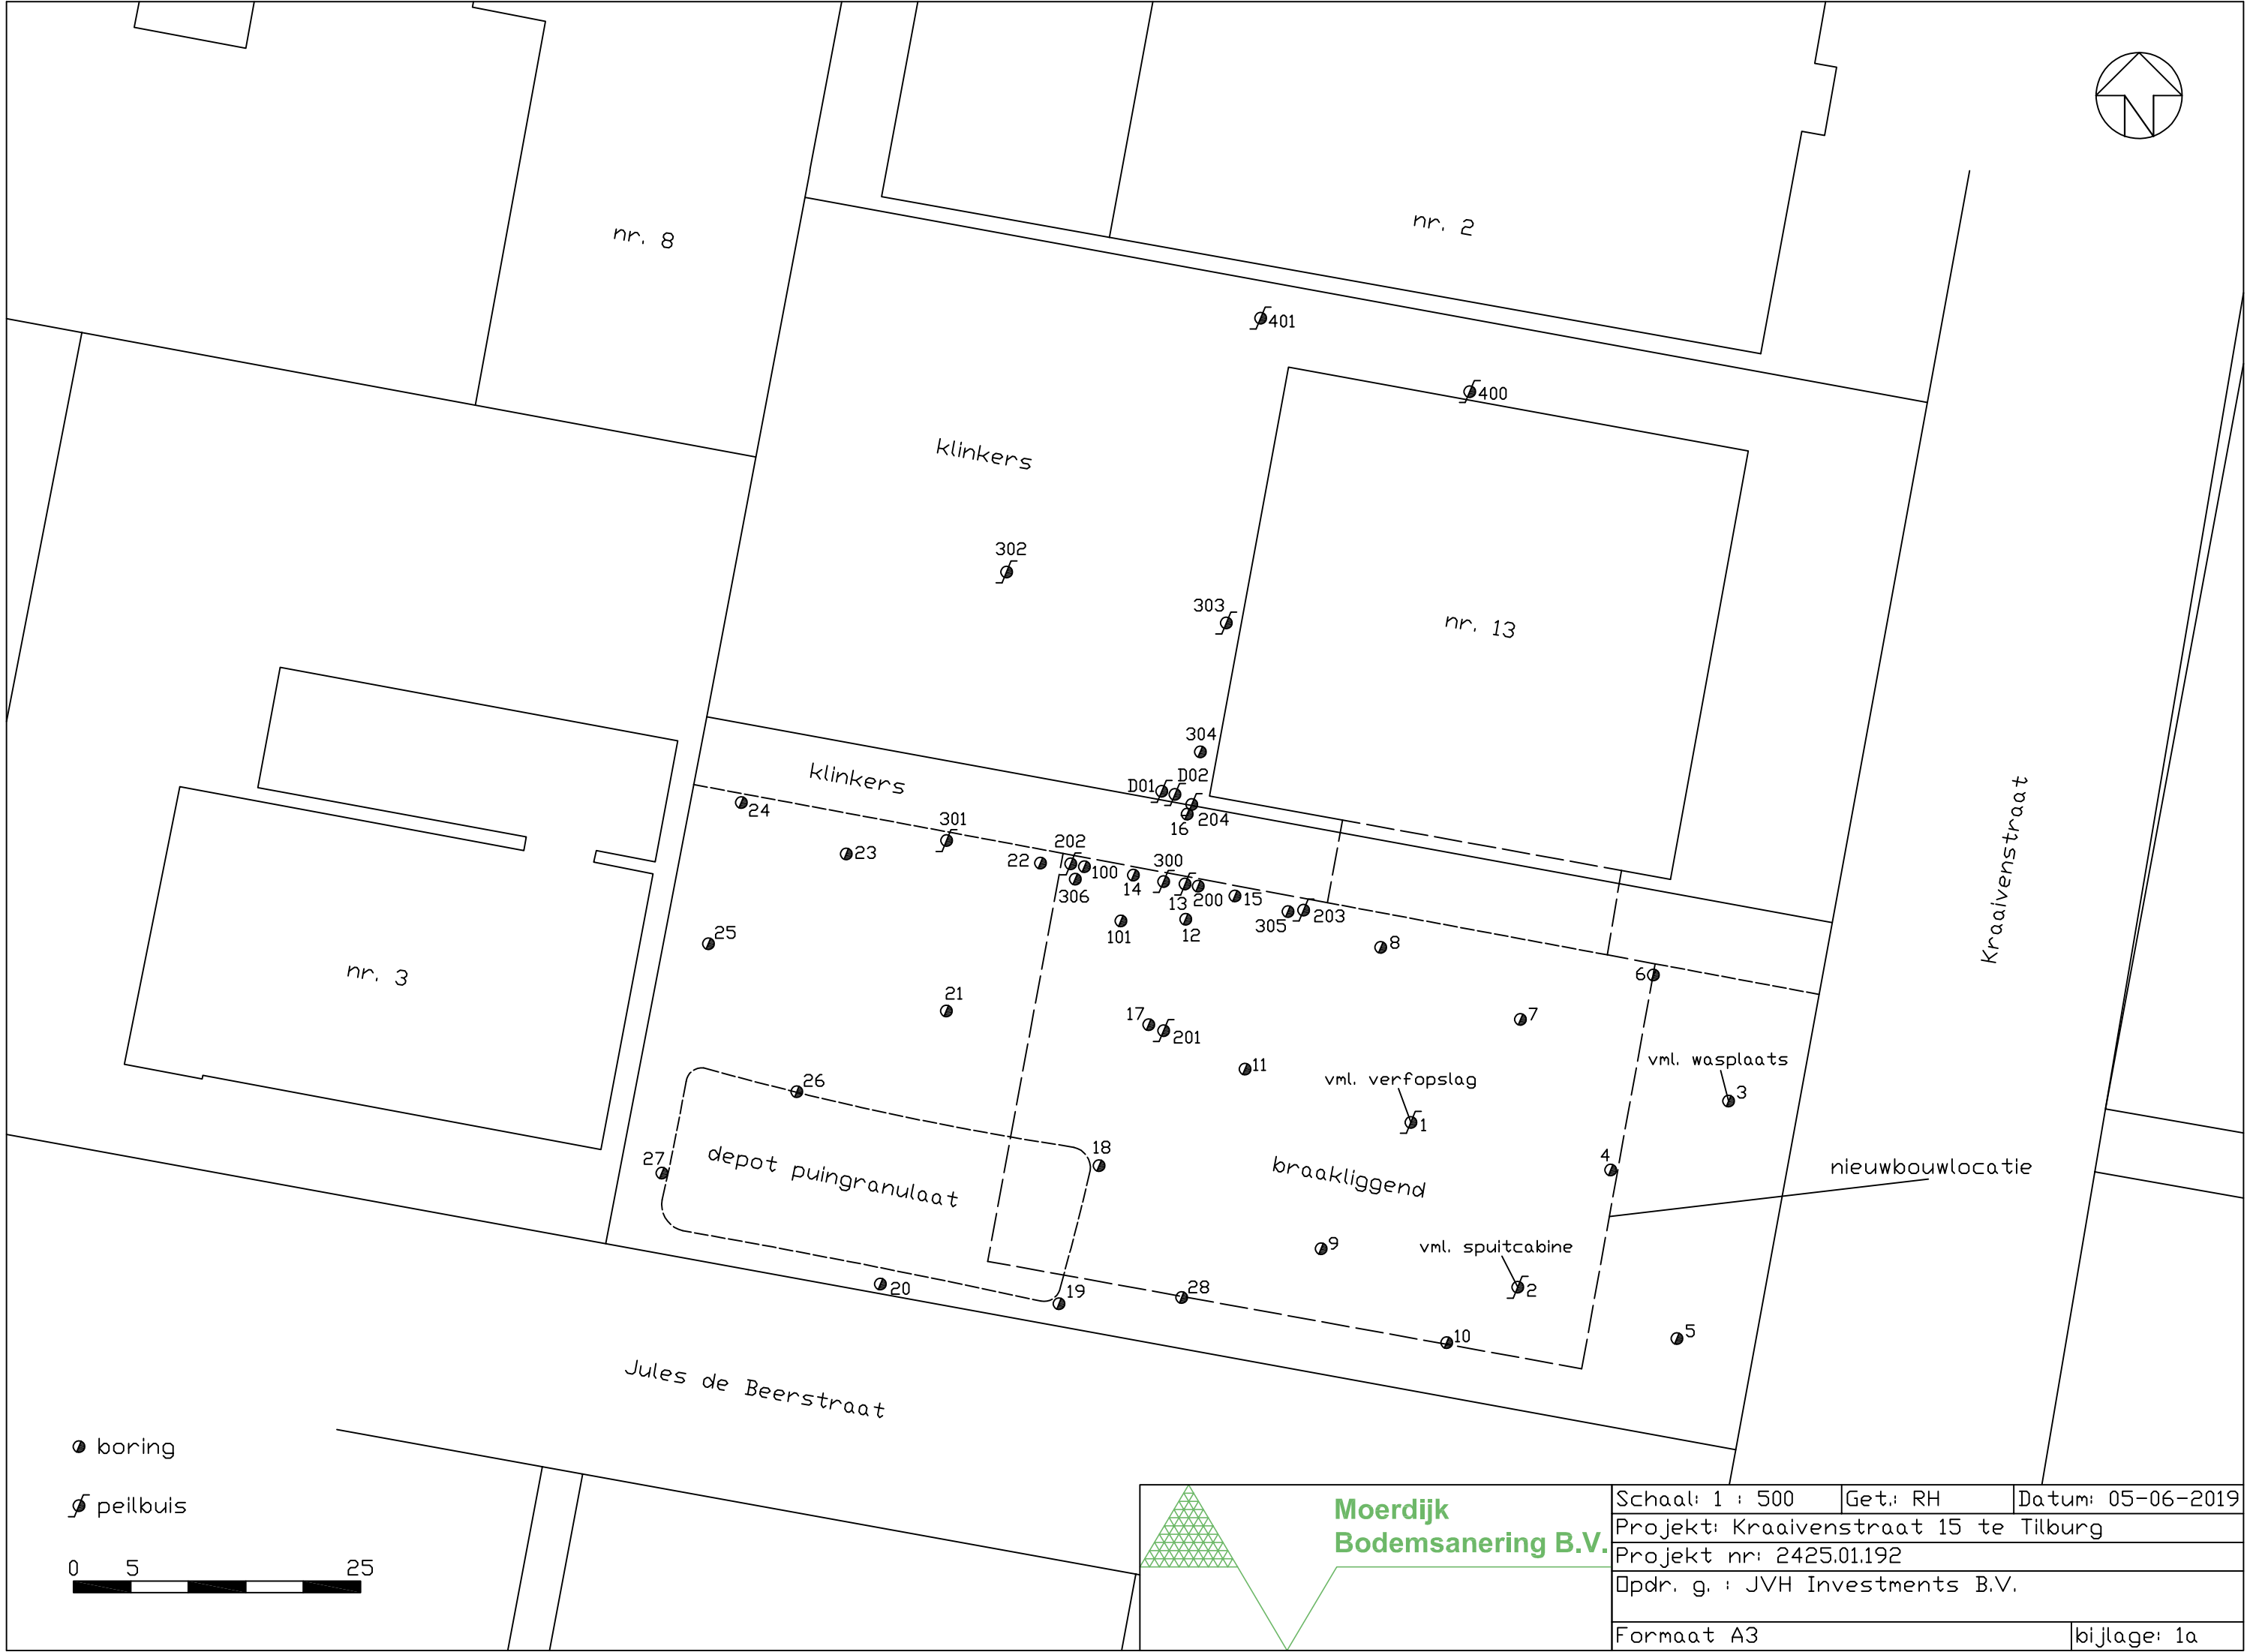
**BIJLAGE 1A**

Het veldwerk is uitgevoerd conform de protocollen 2001 en 2002. De veldwerkzaamheden zijn verricht op 16 mei 2019 door de erkende veldwerkers N. Havermans, H. Kerkhof en B. Stokmans. De peilbuizen zijn, na enkele malen te zijn afgepompt, op 23 mei 2019 bemonsterd door de erkende veldwerker N. Havermans. In bijlage 1a zijn de boorposities weergegeven.

**SITUATIESCHETS MET  
BOORPUNTEN**
