kenmerk:  
**19.716-NEN.01**

## **VERKENNEND BODEMONDERZOEK**

*(NEN 5740, incl. NEN 5725)*

Project:  
Schoorstraat 36 te Udenhout

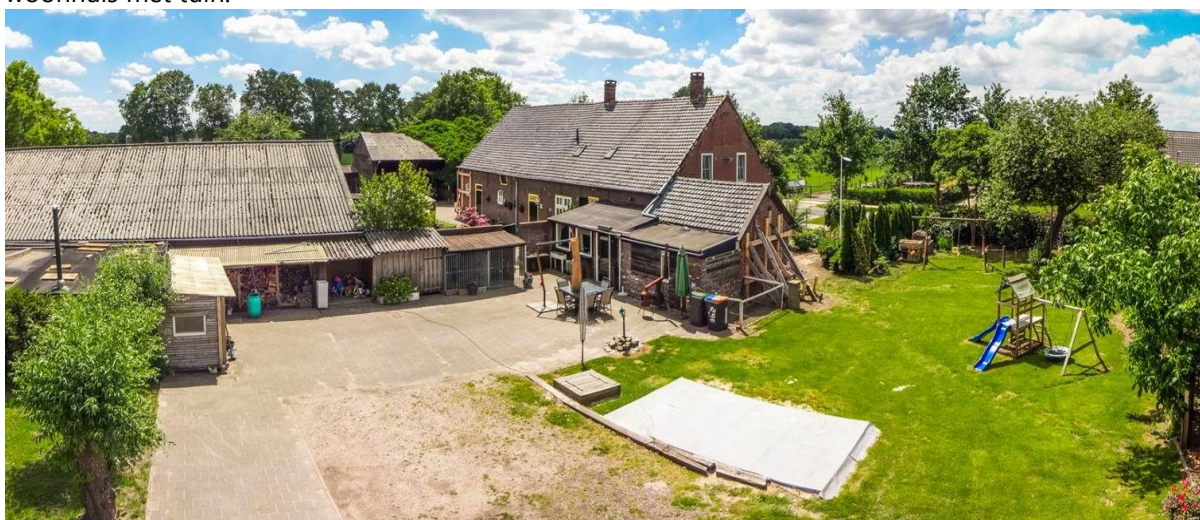
foto 1: onderzoekslocatie

De Schoorstraat is ten zuidwesten van de onderzoekslocatie gelegen. Op de percelen staat een woonhuis met tuin.

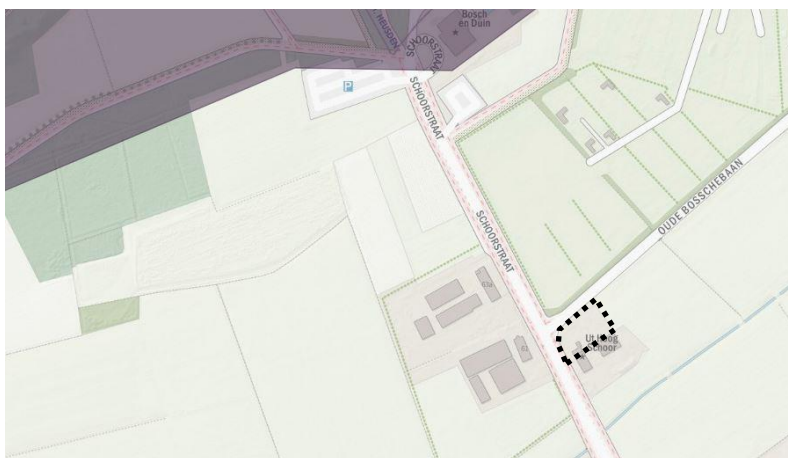
(bron: IKME)

Bij de gemeente Tilburg en op de Indicatieve Kaart Militair Erfgoed (zie volgende afbeelding) zijn gegevens over niet gesprongen munitie en archeologische verwachtingswaarden van op en rondom de onderzoekslocatie opgevraagd.

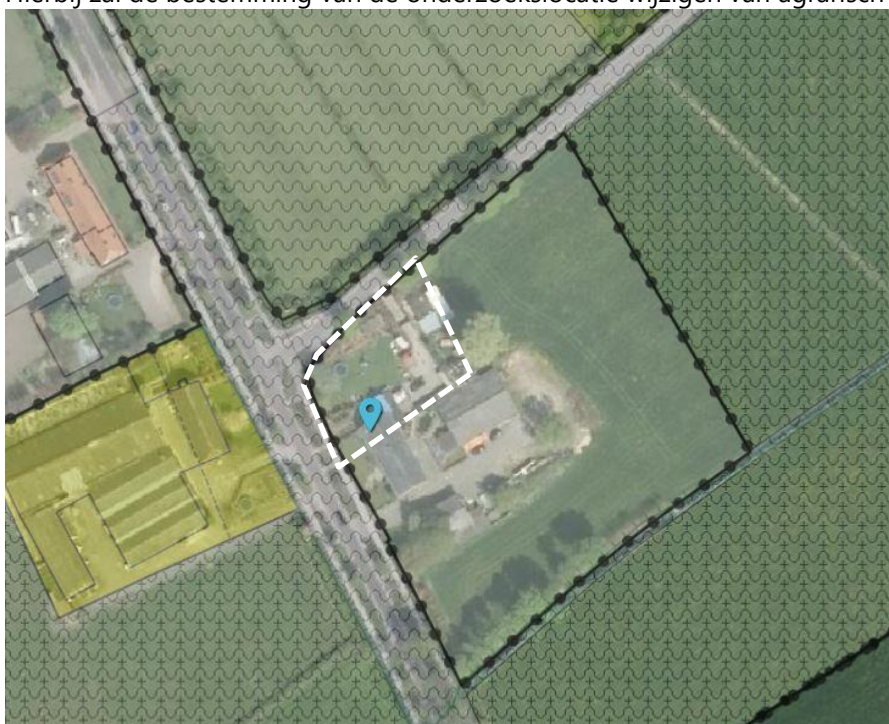
(bron ruimtelijkeplannen.nl)

Aanleiding van dit onderzoek is de voorgenomen ruimtelijke ontwikkeling op de onderzoekslocatie. Hierbij zal de bestemming van de onderzoekslocatie wijzigen van agrarisch naar wonen.
