## **Ecologische QuickScan Waalwijkseweg 10A Udenhout**

**In opdracht van  
Kees van Gorp en Jacqueline van der Horst**

**Chris Achterberg  
juni 2021**

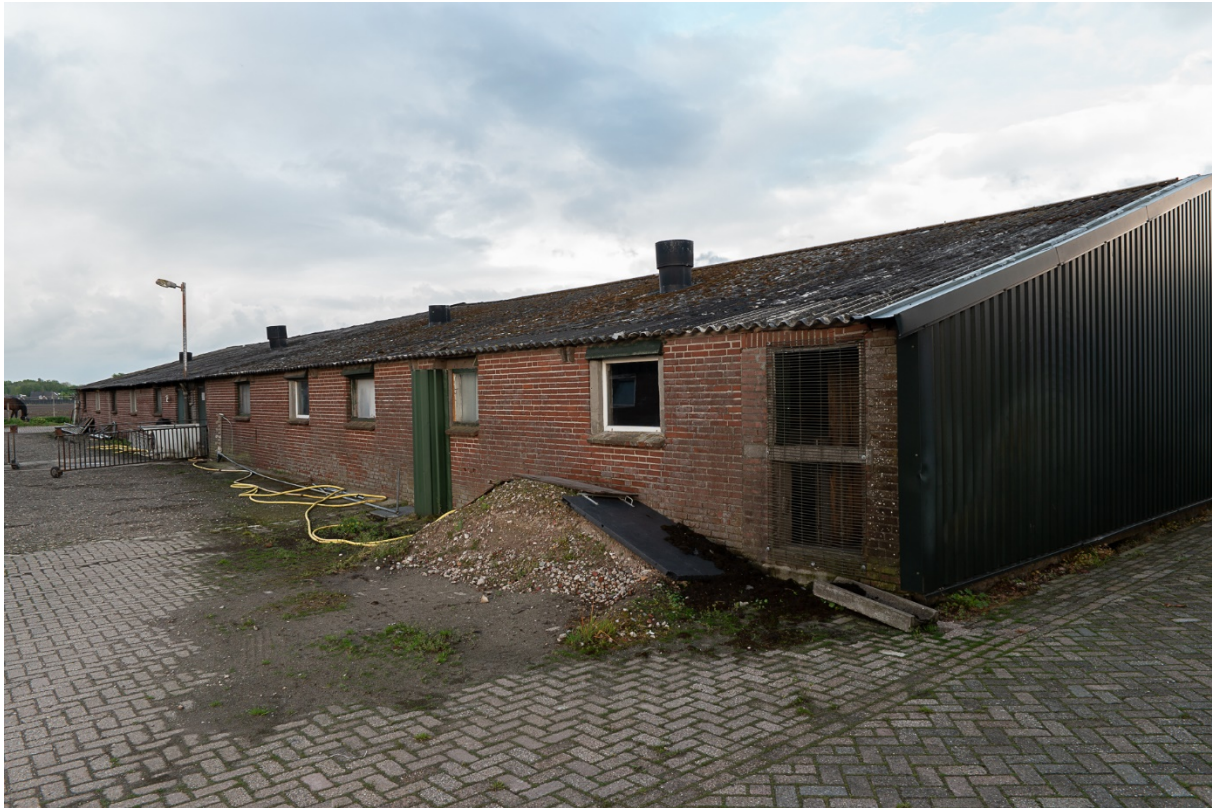
De middelste en oudste (2) van de drie stallen, Waalwijkseweg 10A Udenhout.

De middelste stal, nummer 2 in figuur 2, is ongeveer 60 jaar oud en is van aan de binnenzijde aangepast om te functioneren als varkensstal. De stal staat nu leeg. Er ligt een dak van asbestgolfplaten op.

In de middelste stal (nummer 2) zijn twee duivennesten aangetroffen op de overgang van dak en muur. In stal nummer 3 is op een vergelijkbare plek een duivennest gevonden. Waarschijnlijk zijn het nesten van holenduiven. Binnen in stal nummer 3 is een merelnest en nest van een kleine vogel gevonden. Beide nesten waren op 15 mei 2020 niet in gebruik.

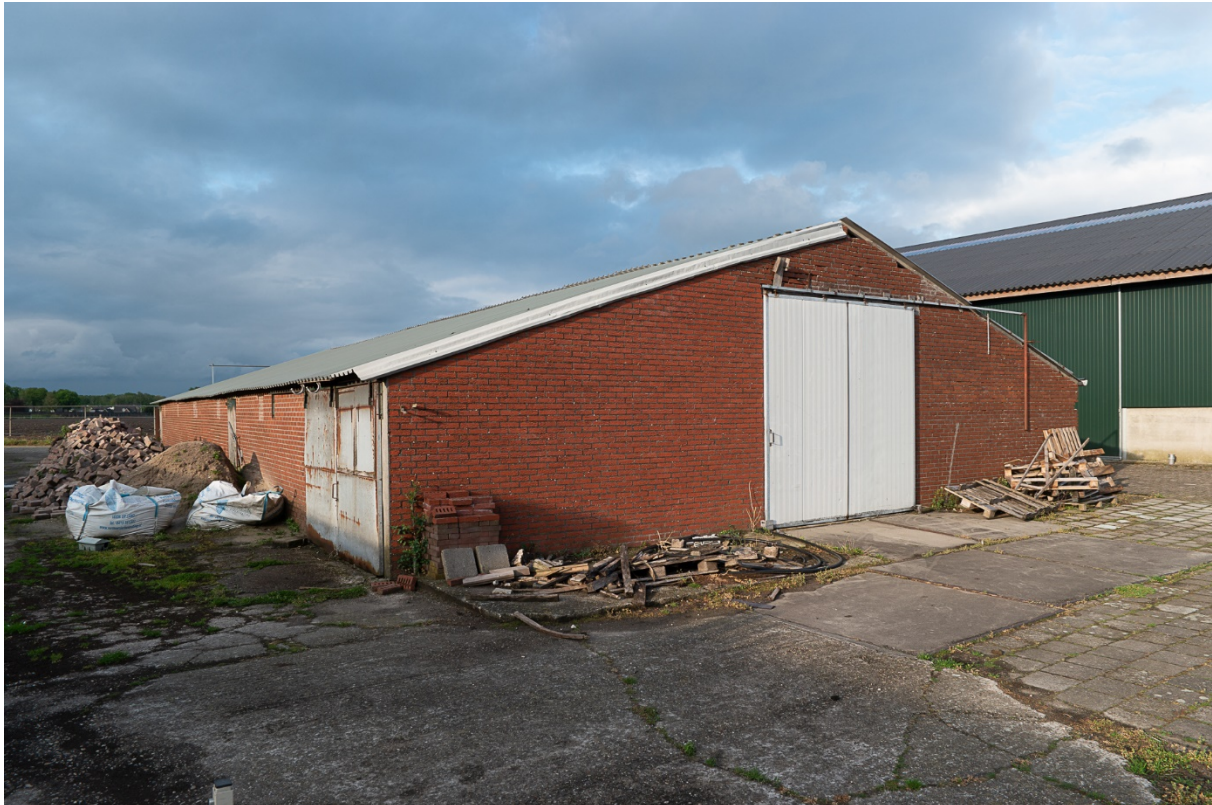
De oostelijke stal (3) van de drie stallen, Waalwijkseweg 10A Udenhout.

De oostelijke stal, nummer 3 in figuur 2, is ongeveer 50 jaar oud en al lange tijd in gebruik als opslagruimte. Er ligt een damwandplaten dak op.

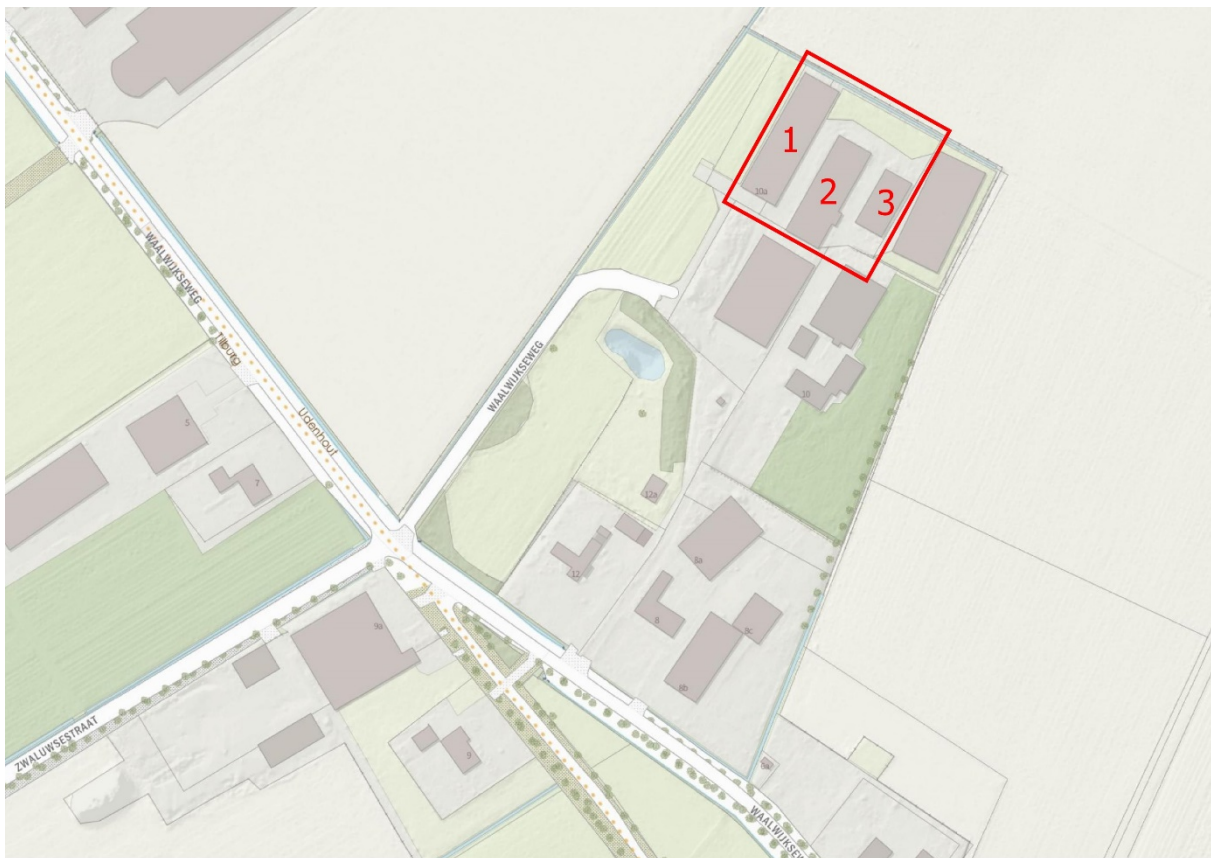
**Figuur 2.** De drie te slopen stallen in de rode rechthoek, Waalwijkse weg 10A Udenhout.

De meest westelijke stal, nummer 1 in figuur 2, is een moderne varkensstal met een golfplaten dak. Op één afdeling na staat de stal inmiddels leeg. Aan de westzijde van het gebouw zit een ventilatiegang die op de noordwesthoek aansluit op een luchtwasininstallatie. Bij de zuidwesthoek van het gebouw staan zes silo's voor voeropslag.

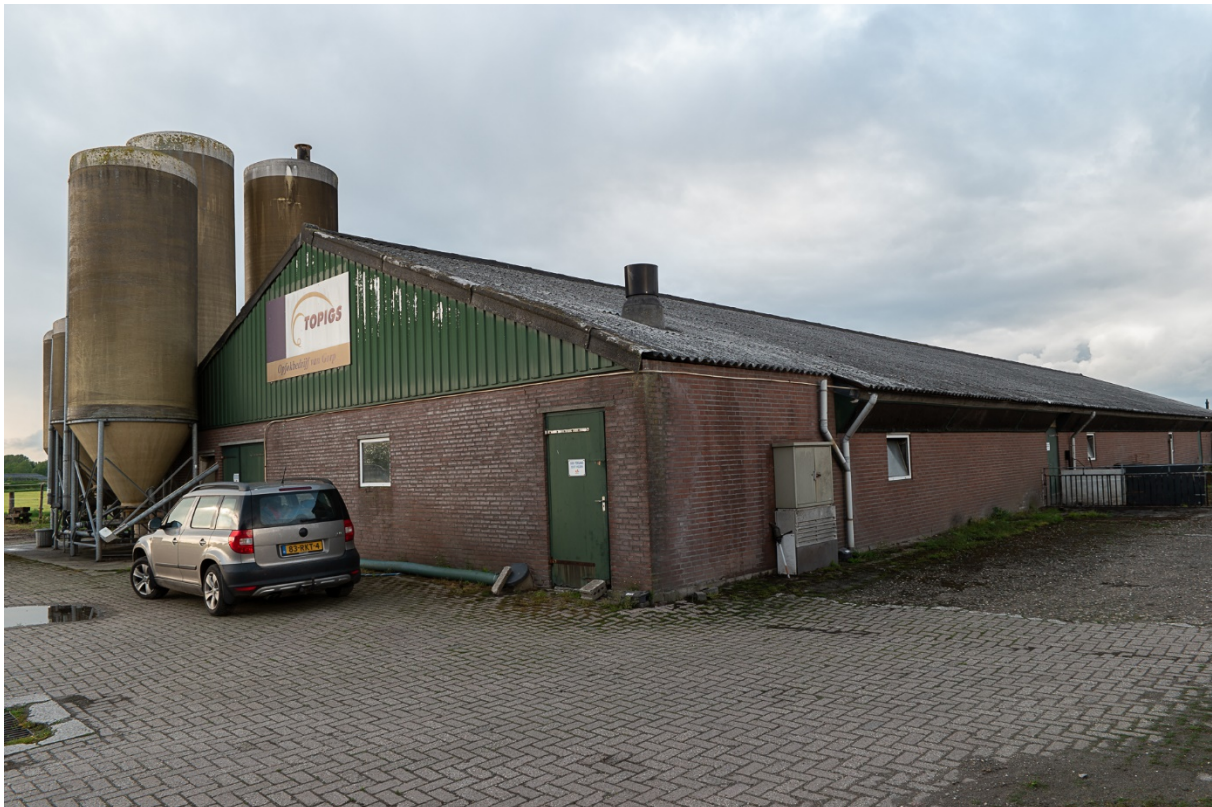
Op het onderzochte terrein zijn de drie af te breken stallen en een recent gebouwde grote opslagloods aanwezig. Op een groot deel van het terrein is verharding in de vorm van straatstenen en asfalt aanwezig. Aan de westzijde en noordrand van het terrein ligt een paardenweide. Op de zuidwesthoek van de moderne stal staan zes silo's. Op het terrein liggen verspreid stappels opgeslagen materiaal. Daarnaast staat er een aantal containers. Aan de westzijde van de moderne stal ligt een aantal bergen grond. Aan de west-, noord-, en oostrand van het terrein liggen greppels. Deze greppels staan droog. Aan de zuidoostrand van het terrein ligt de enige greppel die water voert in de natte mei van 2021.

De westelijke van de drie stallen (1) Waalwijkseweg 10A Udenhout. Het terrein rond de stallen is voor een groot deel verhard met straatstenen en asfalt.
