RAPPORTAGE ECOLOGISCH WERKPRO-  
TOCOL

SINT ANNASTRAAT 20

TE TILBURG

| <b>Rapportnummer</b> | 16092.002 |

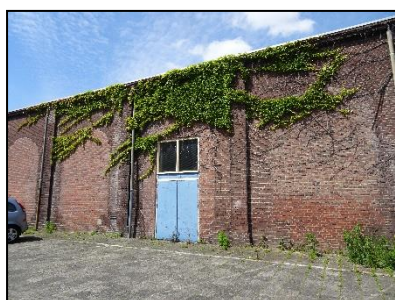
**Figuur 12.** Klimop aan de zuidzijde van het leegstaande pand.

De aanwezige bebouwing op de onderzoekslocatie biedt geen broedgelegenheid aan huismus of gierzwaluw. Er zijn geen ruimtes onder dakpannen of andere geschikte ruimtes aanwezig welke als nestlocatie voor de huismus of gierzwaluw kan dienen. De klimop aan de oostgevel van het voormalige schoolgebouw en aan de zuidgevel van het leegstaande pand bieden wel geschikte nestgelegenheden aan de huismus (figuur 12 en 13). Daarnaast hangt aan de noordzijde van het voormalige schoolgebouw een gierzwaluwkast welke zowel voor de huismus als de gierzwaluw een geschikte nestgelegenheid vormt (figuur 14). Ten aanzien van de huismus en gierzwaluw wordt geadviseerd om maatregelen te treffen in de vorm van permanente voorzieningen in de te realiseren nieuwbouw en/of in de te renoveren bebouwing.

Het verwijderen van de klimop en de gierzwaluwkast dienen buiten de kwetsbare periode van (algemene) broedvogelsoorten plaats te vinden. De meest kwetsbare periode is het broedseizoen, deze loopt globaal van maart tot en met augustus. Voorafgaand aan de werkzaamheden kunnen vanaf 1 september tot en met 30 november (vanwege winterperiode) de klimop aan de oostgevel van het voormalige schoolgebouw en aan de zuidgevel van het leegstaande pand onder ecologische begeleiding verwijderd worden. De gierzwaluwkast aan de noordzijde van het voormalige schoolgebouw kan vanaf 1 september verwijderd worden. Alvorens deze van het gebouw af wordt gehaald, dient gecontroleerd te worden of er geen vogels inzitten of broeden.

Op de onderzoekslocatie zijn verschillende bomen met klimop aanwezig, welke geschikt zijn als verblijfplaats voor de gewone dwergvleermuis. Alvorens de bomen met klimop gekapt worden dient de klimop verwijderd te worden om er zeker van te zijn dat er geen vleermuizen in de klimop aanwezig zijn. Het verwijderen van de klimop dient te gebeuren onder ecologische begeleiding en in de winterperiode. Bomen met klimop worden namelijk enkel als zomerverblijfplaats gebruikt door de gewone dwergvleermuis.

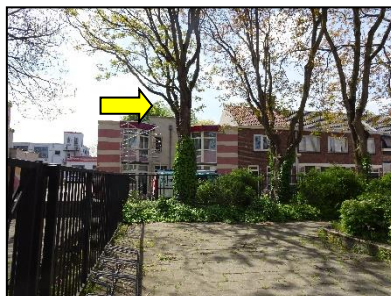
**Figuur 19.** Boom aan zuidwestkant onderzoekslocatie met 2 kleine holtes (gele pijl) en klimop.

De aanwezige bomen op de onderzoekslocatie zijn onderzocht op holtes, spleten en/of loshangend schors, die kunnen dienen als potentiële vaste rust- of voortplantingsplaats voor boombewonende vleermuizen. De bomenrij grenzend aan de Sint Annastraat aan de zuidwestkant van de onderzoekslocatie bevat een boom met twee holtes. Deze holtes zijn mogelijk geschikt als verblijfplaats voor boombewonende vleermuizen (figuur 19). In de beoogde toekomstige situatie blijft deze boom behouden. Eventuele verblijfplaatsen hierin ondervinden door de afstand tot de onderzoekslocatie en de aard van de ingreep geen negatieve effecten, mits er geen verlichtingstoename ten opzichte van de huidige situatie plaatsvindt, richting deze potentiële verblijfplaatsen en de directe omgeving.

De bomenrij grenzend aan de Sint Annastraat aan de zuidwestkant van de onderzoekslocatie bevat een boom met twee holtes. Deze holtes zijn mogelijk geschikt als verblijfplaats voor boombewonende vleermuizen (figuur 19). In de beoogde toekomstige situatie blijft deze boom behouden. Eventuele verblijfplaatsen hierin ondervinden door de afstand tot de onderzoekslocatie en de aard van de ingreep geen negatieve effecten, mits er geen verlichtingstoename ten opzichte van de huidige situatie plaatsvindt, richting deze potentiële verblijfplaatsen en de directe omgeving.

Om daarnaast extra te borgen dat er geen negatieve effecten op zullen treden ten aanzien van potentieel aanwezige boombewonende vleermuizen (rosse vleermuis en water-vleermuis, bron: soortenmanagementplan Tilburg) worden 4 boomkasten van het type VK WS 04 van Vivara pro (figuur 28) in de bomenrij aan de zuidwestkant van de onderzoekslocatie geplaatst. Deze boomkasten zullen aan de noord en/of oostzijde van de boom geplaatst worden. De exacte locatie van de te plaatsen van de boomkasten zijn in overleg met een ecooloog bepaald (figuur 29).

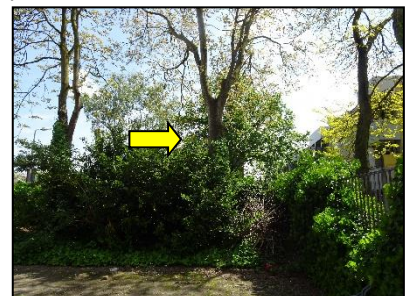
**Figuur 20.** Boom aan de zuidkant van de onderzoekslocatie met 1 boomholte (gele pijl) en klimop.

Aan de zuidkant van het voormalige schoolgebouw staat een met hekwerk afgesloten plein. In een van de bomen aan de rand van dit plein bevindt zich een holte. Deze holte is door het ontbreken van

een vrije uitvliegruimte niet geschikt als verblijfplaats voor boombewonende vleermuizen (figuur 20). Daarnaast zijn er verschillende bomen met klimop op de onderzoekslocatie aanwezig, welke geschikt zijn als verblijfplaats voor de gewone dwergvleermuis. Enkele van deze bomen met klimop worden gekapt. Er wordt geadviseerd om maatregelen te treffen in de vorm van permanente voorzieningen in de te realiseren nieuwbouw en/of in de te renoveren bebouwing en te werken volgens een ecologisch werkprotocol.

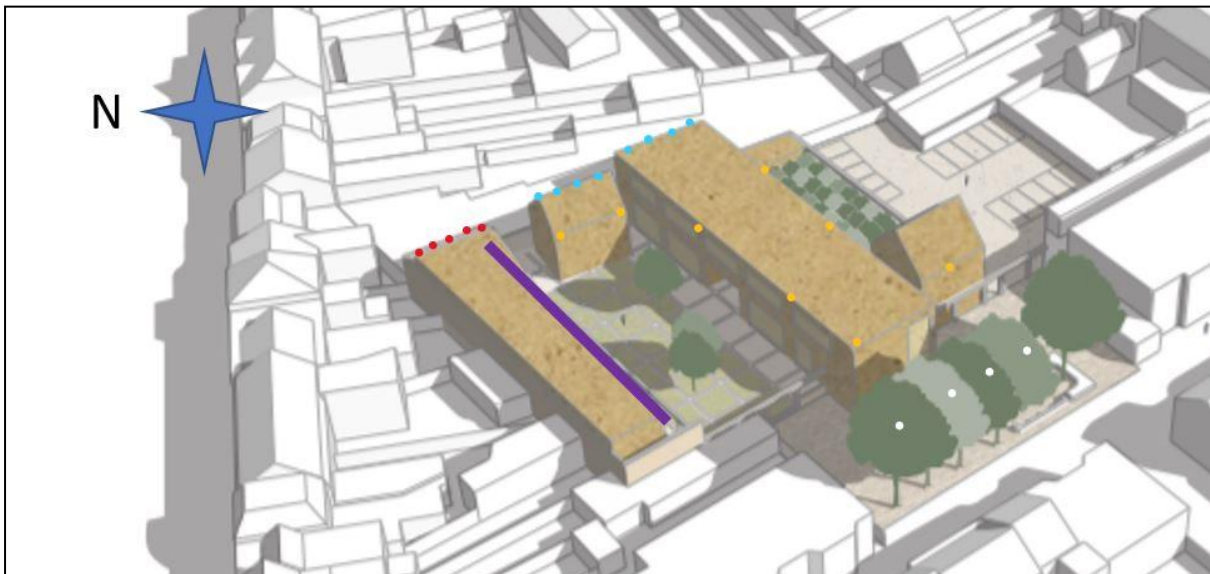
**Figuur 29.** Onderzoekslocatie met locaties voor inbouwstenen voor gierzwaluw (rood), huismus (blauw) en vleermuis (geel). Daarnaast wordt een deel van de spouwmuur geschikt gemaakt voor vleermuizen (paars) en worden boomkasten in bomen geplaatst (wit).

De wijk waarbinnen de onderzoekslocatie is gelegen, vormt optimaal leefgebied voor de gierzwaluw volgens het soortenmanagementplan (Boonman *et al.*, 2014). Daarom wordt geadviseerd om voor gierzwaluwen tenminste vijf nestgelegende op te nemen in het gerenoveerde schoolgebouw en/of de nieuwbouw. Voorgesteld wordt om in totaal vijf inbouwstenen van het type IB GZ 05 of vergelijkbaar in te metselen in de noord- of oostgevel van de bebouwing (figuur 23 en 24). De inbouwstenen zullen geplaatst worden op tenminste 4 meter hoogte met een tussenruimte van minimaal 40 cm. Aangezien de gierzwaluw een koloniebroeder is, dienen meerdere inbouwstenen bij elkaar opgehangen te worden, voorgesteld wordt om de vijf inbouwstenen bij elkaar te plaatsen. De aanvliegroutes van de inbouwstenen dienen daarbij vrij gehouden te worden, dus geen bomen of struiken voor de muur laten groeien en ook geen zonwering of iets dergelijks boven de inbouwstenen plaatsen. De exacte locatie van de te plaatsen inbouwstenen zijn in overleg met een ecooloog bepaald (figuur 29).

- De exacte locatie van de te plaatsen inbouwstenen zijn in overleg met een ecooloog bepaald (figuur 29).

- De exacte locatie van de spouwmuur welke geschikt wordt gemaakt voor vleermuizen zijn in overleg met een ecooloog bepaald (figuur 29).
