## Verkennd bodemonderzoek Biezenmortelsestraat 65 te Biezenmortel

Project 2019-0020-005

| projectnummer | 2019-0020-005 | project | Biezenmortelsestraat 65 te Biezenmortel | opdrachtgever | Van Dun Advies |

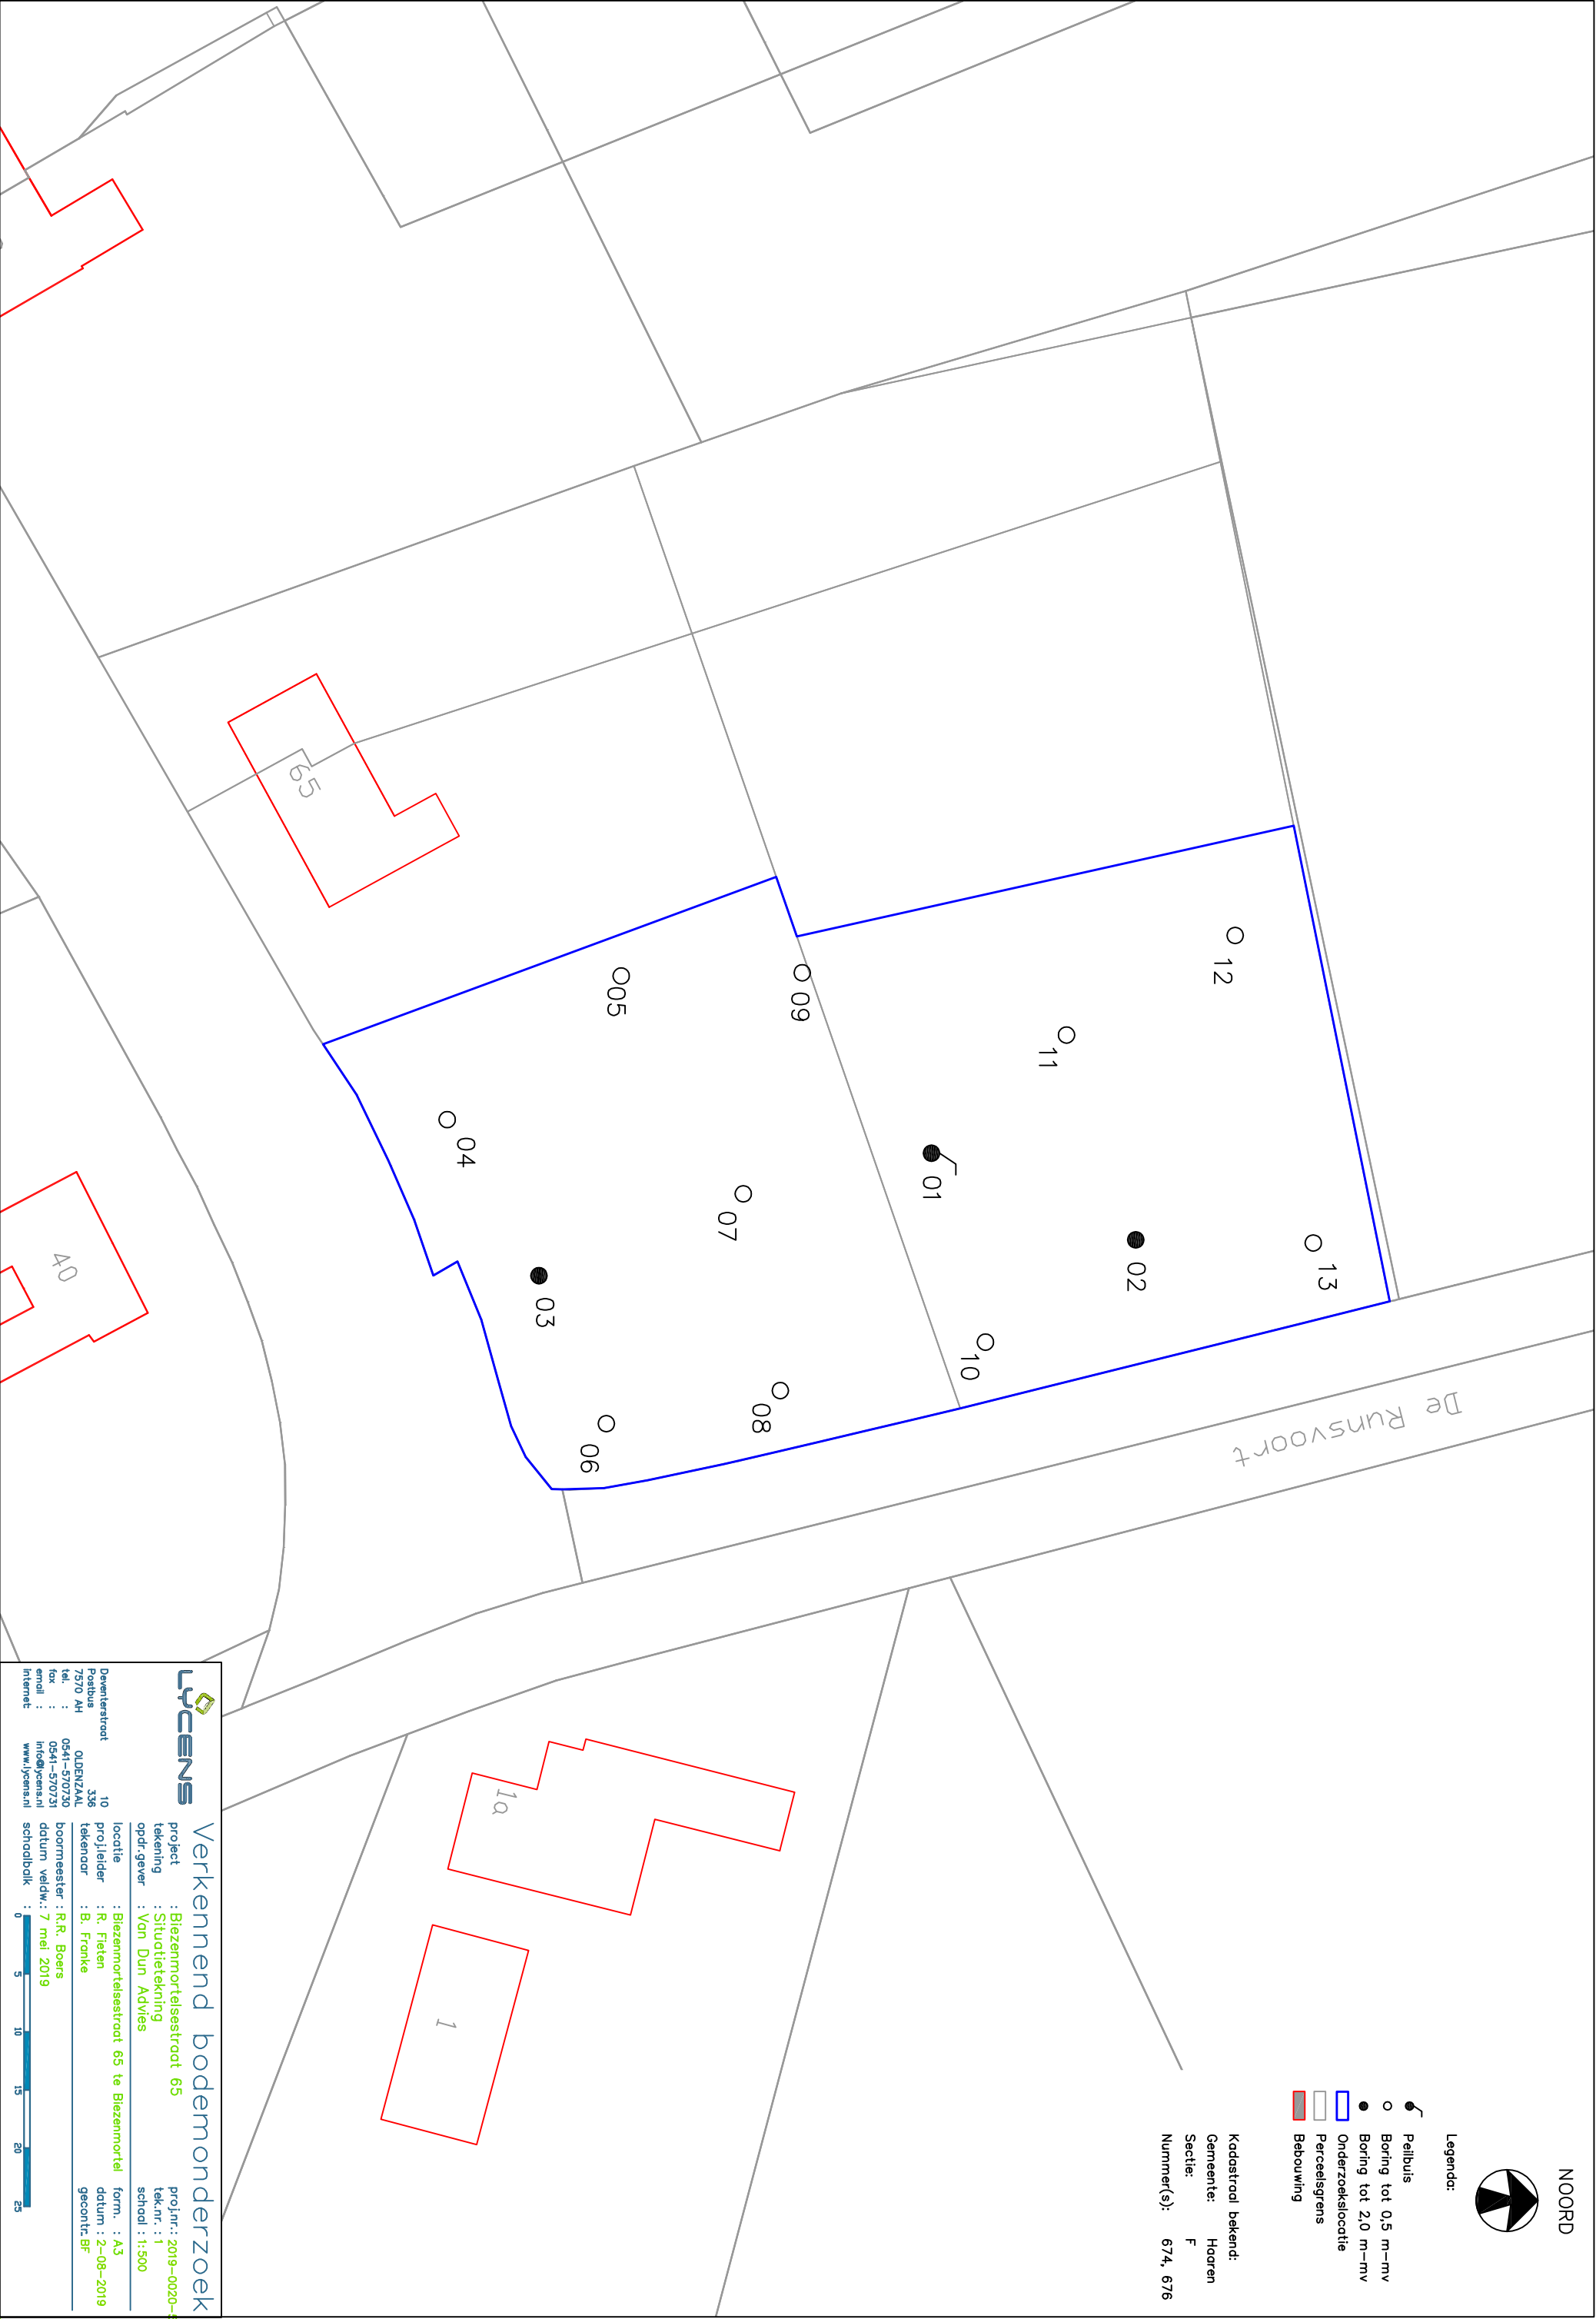
BIJLAGE 2  
SITUATIETEKENING

Vervolgens zijn in totaal 13 boringen verricht. Hiervan zijn 10 boringen verricht tot circa 0,5 m-mv, 2 boringen tot circa 2,0 m-mv en 1 boring tot circa m-mv welke is afgewerkt met een peilbuis. Het filter van de peilbuis staat op een diepte van circa 3,0 tot 4,0 m -mv. De peilbuis is na plaatsing op 16 mei 2019 en voor bemonstering conform NEN 5744:2011 op 23 mei 2019 door de heer R.R. Boers doorgepompt. De posities van de onderzoekspunten zijn op de tekening in bijlage 2 weergegeven.

- Pelbuis
- Boring tot 0,5 m-mv
- Boring tot 2,0 m-mv
- Onderzoekslocatie
- Perceelsgrens
- Bebouwing
