# Ringbaan Noord 199- 205 te Tilburg (plan Smariuskade)

Milieuhygiënisch vooronderzoek

**project** Ringbaan Noord 199-205 te Tilburg (plan Smariuskade)  
**projectnummer** 213991  
**projectleider** Dennis Stevelink

**datum** 8 maart 2022  
**referentie** 213991\_AdB\_RAP\_0001\_v2.0

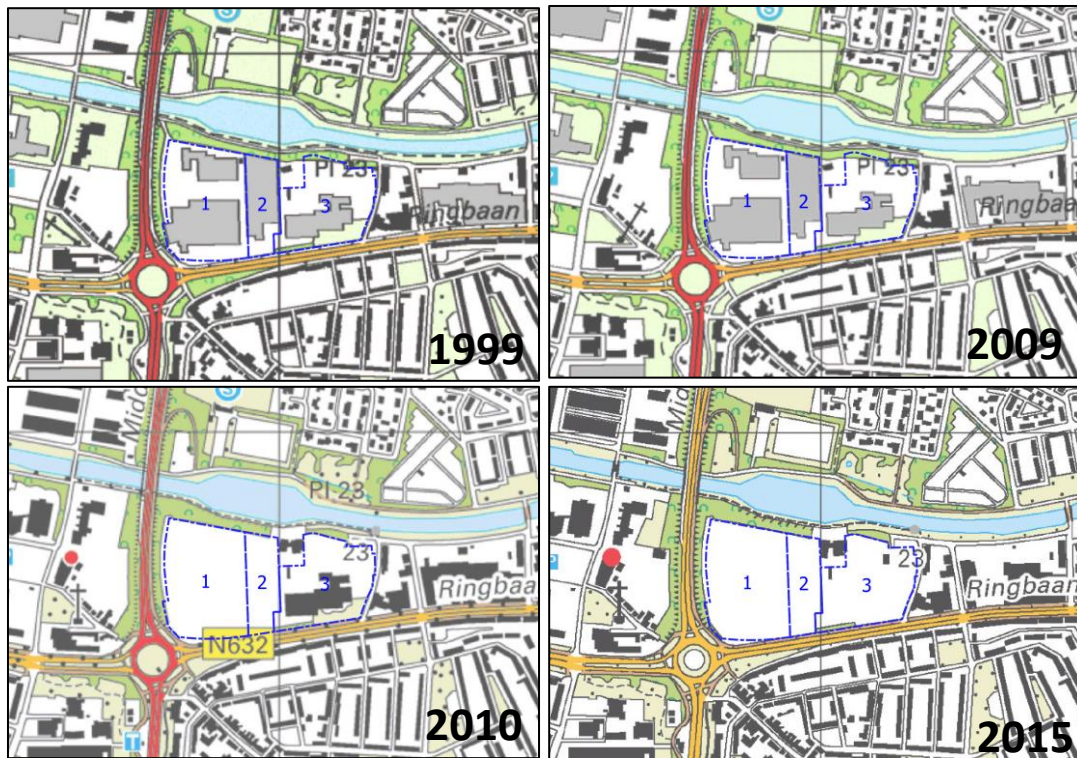
- Op de kaart van 1980 op deellocatie 1 en 2 aanvullende bebouwing ingetekend. Op deellocatie 2 en 3 zijn enkele gebouwen niet meer ingetekend.
- Op de kaart van 1988 is de bebouwing op de deellocaties 1, 2 en 3 anders ingetekend (uitbreidingen, inbreidingen). Op deellocatie 3 lijkt sprake van een noordelijke ontsluitingsweg.

- Op de kaart van 1995 is de bebouwing op deellocatie 1 anders ingetekend (uitbreidingen, inbreidingen).
- Op de kaart van 1999 is de bebouwing op de deellocaties 1, 2 en 3 anders ingetekend (uitbreidingen, inbreidingen).

- Op de kaart van 2009 is de bebouwing op deellocatie 1 niet meer aanwezig.
- Op de kaart van 2010 is de bebouwing op deellocatie 2 niet meer aanwezig.
- Op de kaart van 2015 is de bebouwing op deellocatie 3 grotendeels niet meer aanwezig. Enkele gebouwen zijn nog ingetekend.

Figuur 2.5: Onderzoeklocatie (blauwe stippellijn) op topografische kaart (deel 2)

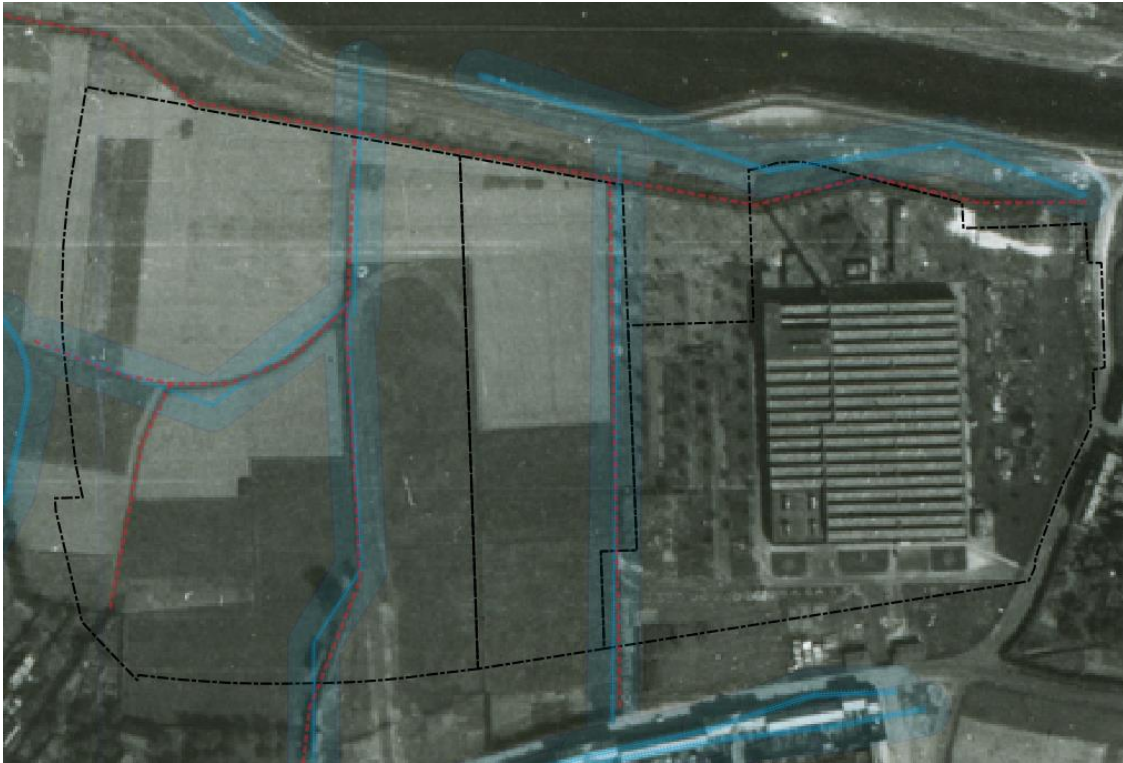
Figuur 2.10: Situering mogelijke demping bij de onderzoekslocatie

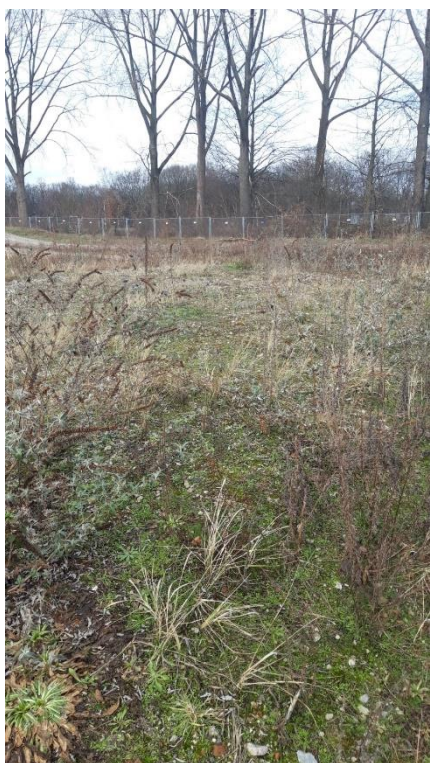
foto 3: Foto puin depot noordelijk deel deellocatie 2

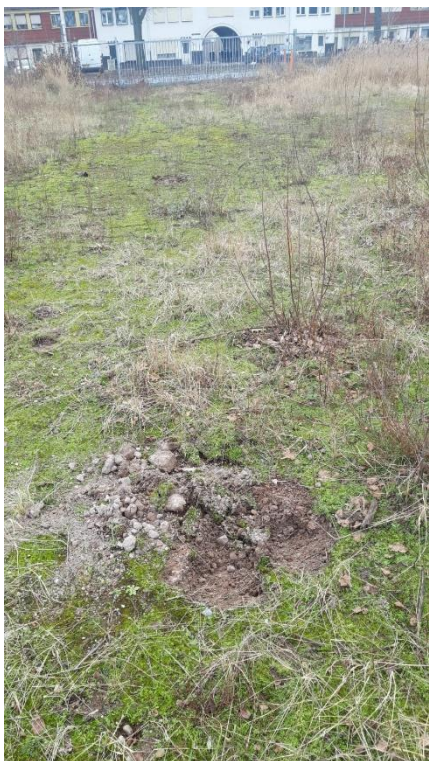
foto 5: Foto puinpad deellocatie 2 in zuidelijke richting, richting Ringbaan Noord

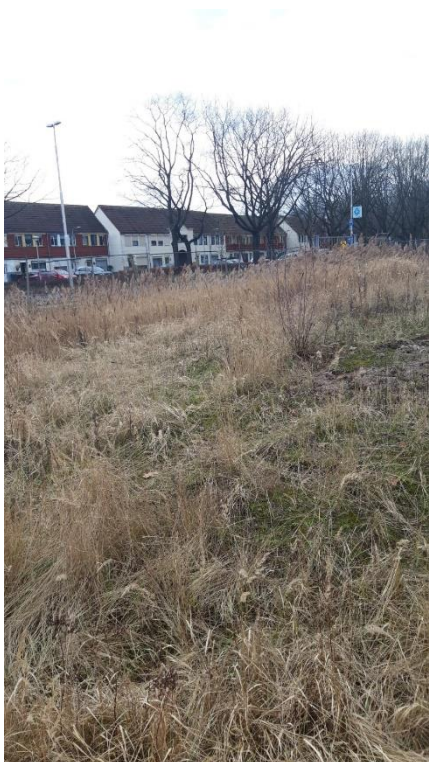
foto 6: Foto puindepot zuidelijk deel deellocatie 2 in zuidwestelijke richting

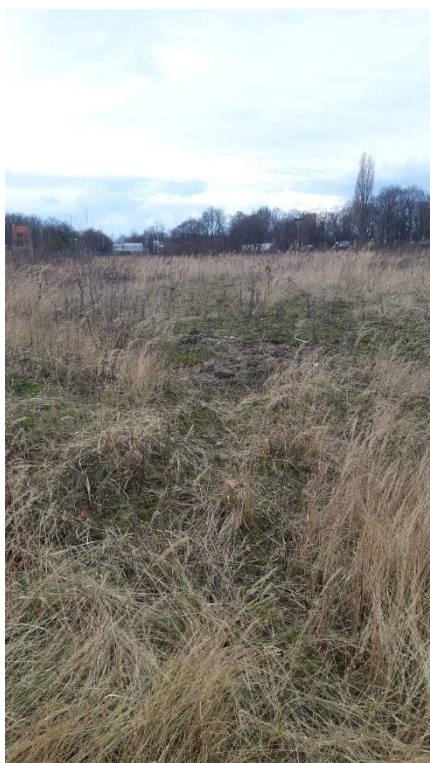
foto 7: Foto puindepot deellocatie 2 in noordwestelijke richting

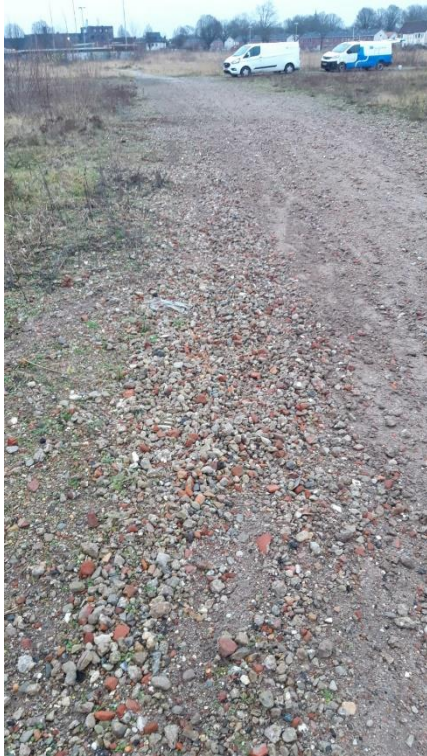
foto 15: Foto menggranulaat op maaiveld ter hoogte van crossbaan
