# Huize Vincentius

**Schoorstraat 4, Udenhout**

Bouwhistorische verkenning met waardestelling

Kleurhistorische verkenning

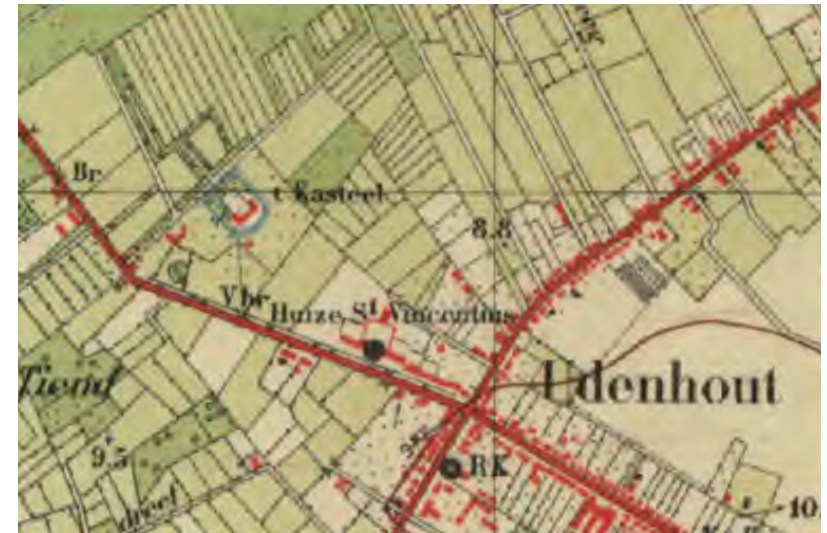
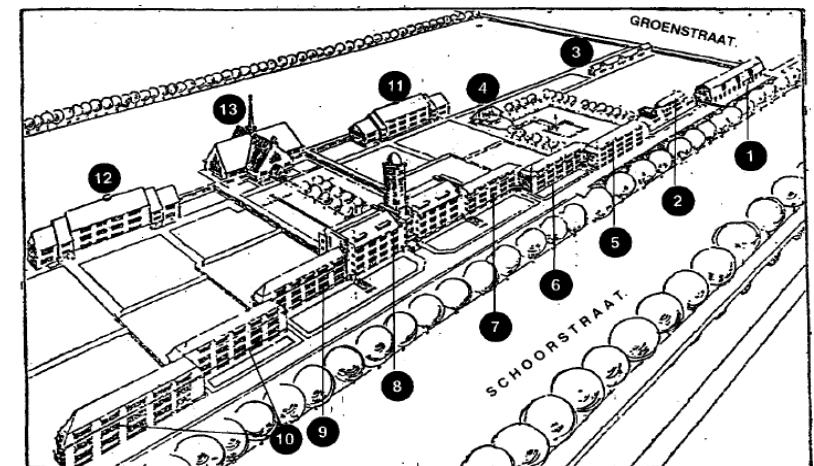
Het oorspronkelijke plan van de architect

1. Rectoraat (voorheen woonhuis van Mijnheer Willem); 2. Koetshuis, nadien het Willempaviljoen; 3. Boerderij; 4. Ziekenpaviljoen; 5. 1e paviljoen; 6. 2e paviljoen; 7. 3e paviljoen; 8. Hoofdgebouw met klooster; 9. 4e paviljoen; 10. 5e en 6e paviljoen (niet gebouwd); 11/12. Scholen (niet gebouwd); 13. Kapel

Het hoofdgebouw waar de zusters zouden komen te wonen, zou aan beide kanten aangevuld worden met drie paviljoens. Zo zou een symmetrisch langgerekt, trapsgewijs opgebouwd front ontstaan. Op de centrale as liggen de entrees van het hoofdgebouw en de kapel. Het hoofdgebouw en vleugels werden door middel van een gang met elkaar verbonden.

In afwachting van de subsidie startten de zusters in 1927 op eigen kosten met de bouw van drie paviljoens. Het bouwproject startte aan de oostzijde, vanwege de nabijheid van de reeds in gebruik genomen rectorswoning. De bestaande woning met koetshuis en het eerste paviljoen werden verbonden door een overdekte gang. De bouw werd tussen 1927 en 1929 uitgevoerd door aannemersbedrijf Gebr. Van Lieshout uit Utrecht. In 1927 wordt het eerste paviljoen in gebruik genomen (paviljoen 1 of 2). In 1928 wordt de eerste steen gelegd van het hoofdgebouw. Op 22 mei 1930 zegende monsignieur Diepen het gereedgekomen hoofdgebouw in. Daarna is van de drie geplande paviljoens aan de westzijde er uiteindelijk maar één gebouwd met een afwijkende maatvoering en ook afwijkende gevelindeling.

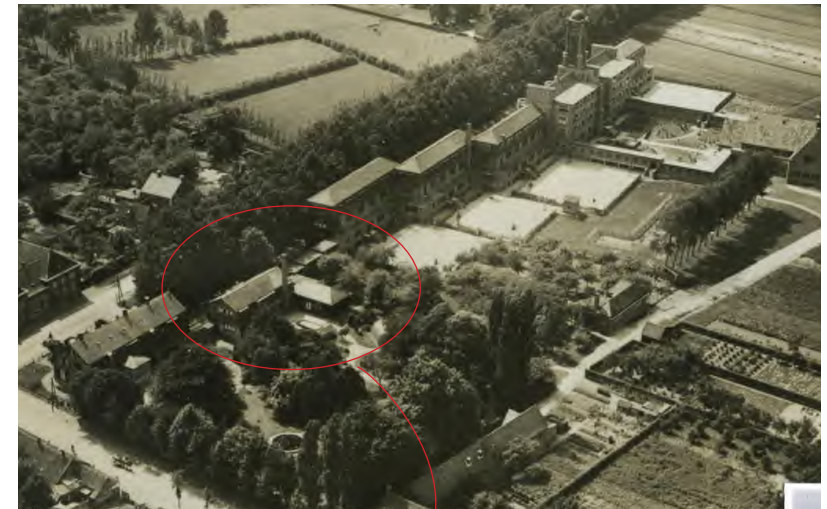
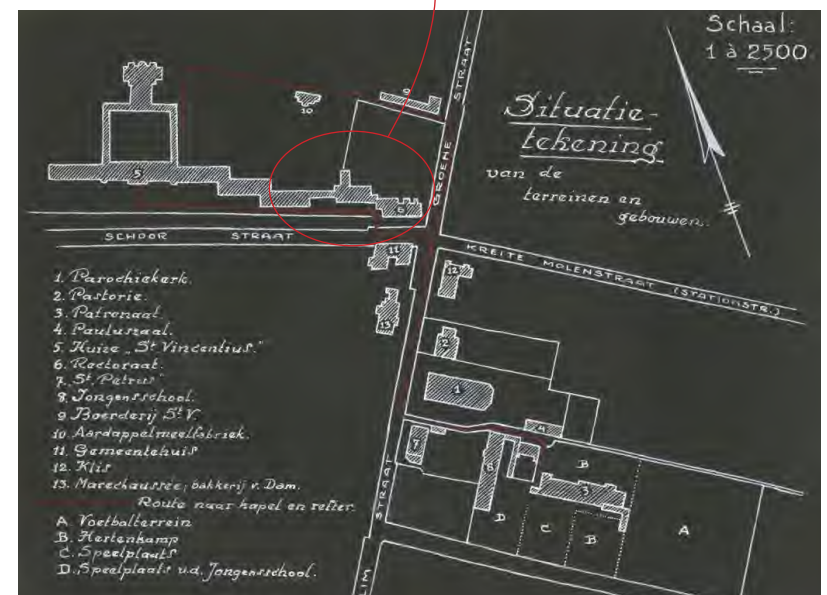
situatietekening ca 1942-1945 (beeldbank BHIC)

situatie 1942-1945

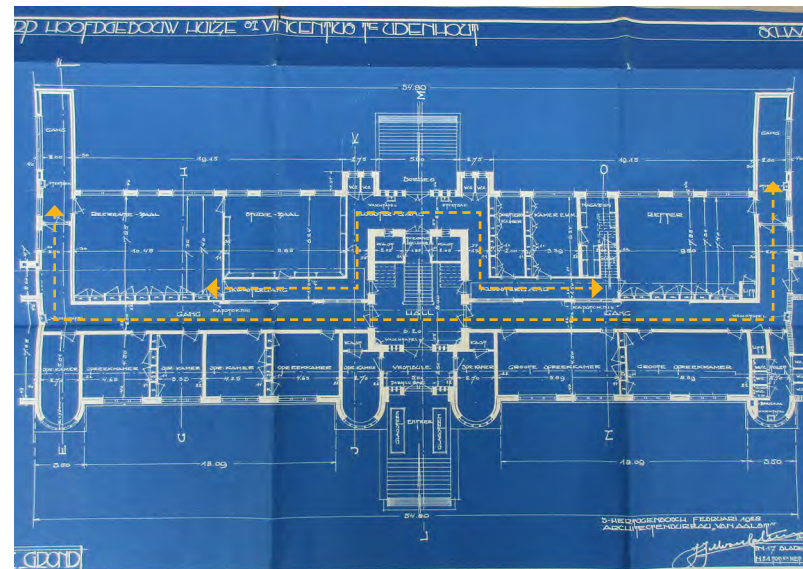
bouwtekening van het hoofgebouw 1928  
(RAT)

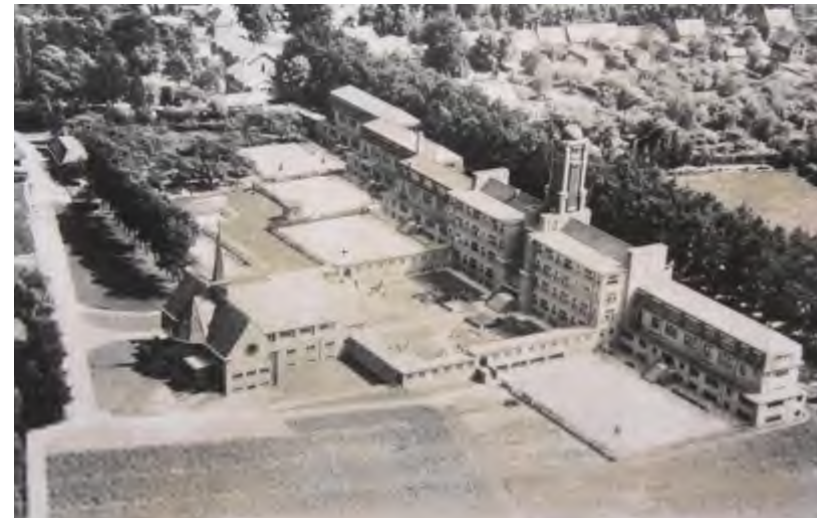
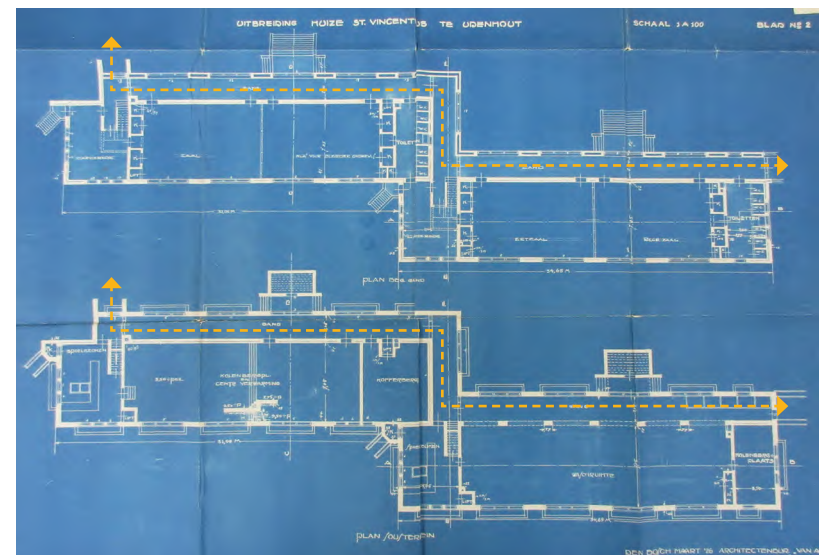
bouwtekening van paviljoen 1 en 2, 1926 (RAT)

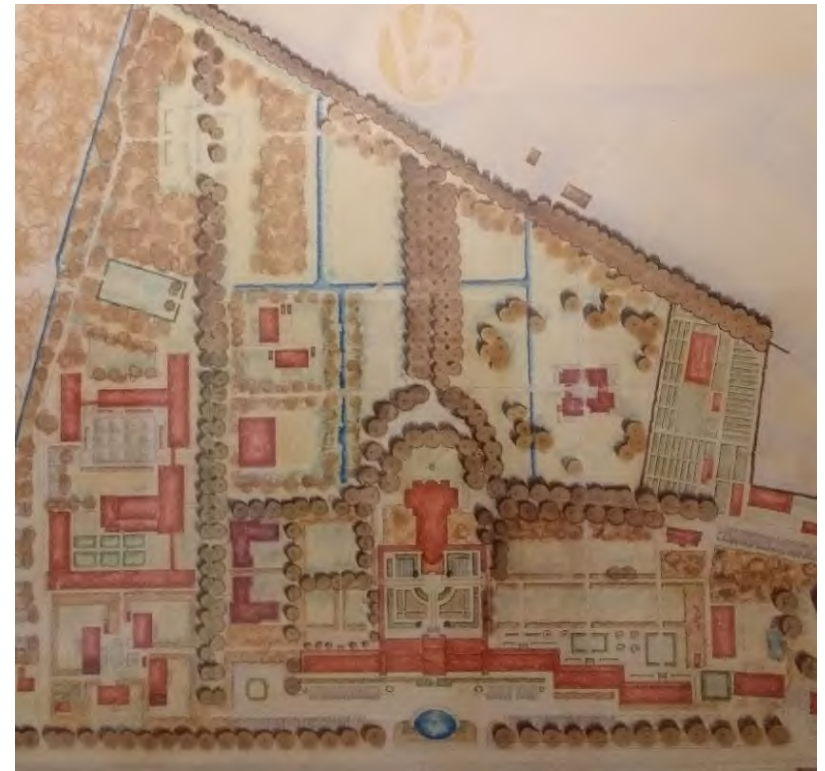
Ontwerptekening van het terrein uit 1990 van P.A.M. Buijs. Hierop zijn de nieuwe woonclusters te zien. Ook toont dit de herinrichting van het terrein: de afzonderlijke speelvelden achter de paviljoens verliezen hun getrapte structuur. Dit is echter niet zo uitgevoerd.

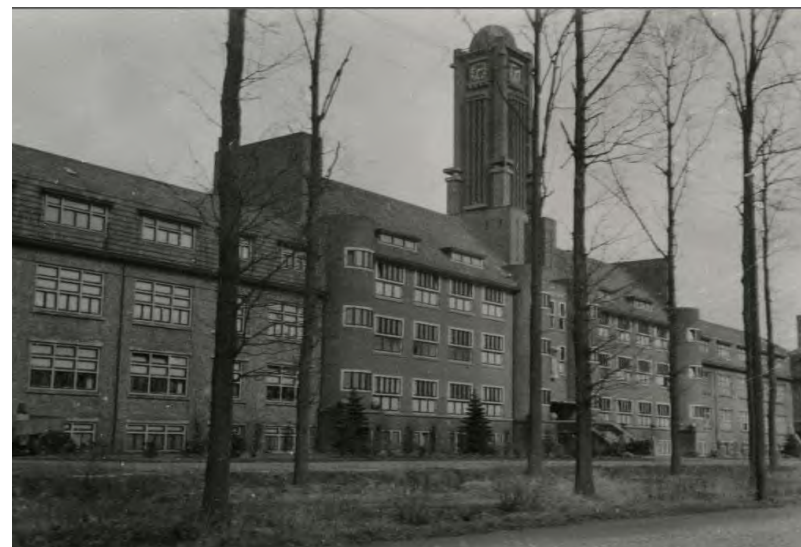
Foto voorgevel voor 1945 (beeldbank BHIC)

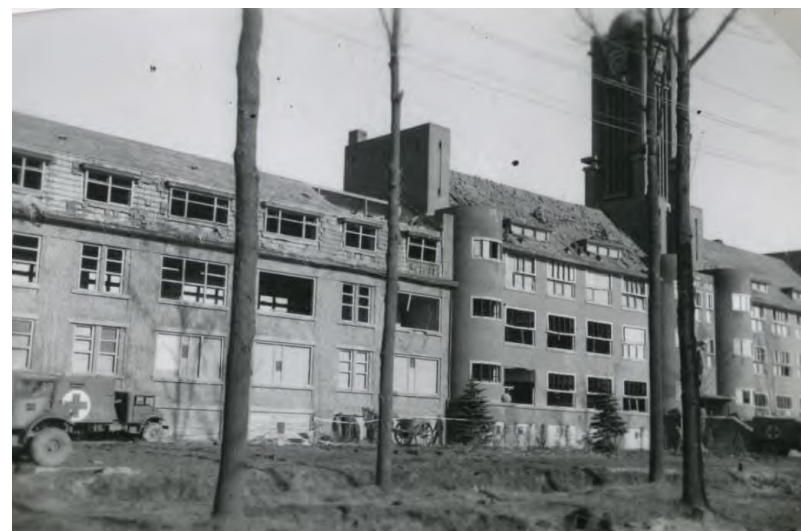
Bij een bominslag in de nacht van 27 op 28 januari 1945 sloeg een V1 raket in voor de hoofdingang. Het gehele gebouw was beschadigd: 232 ramen waren gebroken, de binnenmuren ontzet, de deuren eruit geslagen, en verschillende plafonds omlaag gestort. Het hoofdgebouw en de paviljoens worden daarna opnieuw afgewerkt en verwoeste vensters worden vervangen. In het hoofdgebouw zijn de houten kozijnen veelal behouden en ingevuld met nieuwe stalen taatsramen. In de paviljoens zijn de hele vensters met houten kozijnen en ramen vervangen door vensters met slanke stalen profielen, waarschijnlijk om de daglichttoetreding in de ruimten te optimaliseren. Het gevelbeeld is sindsdien aanzienlijk veranderd.

Foto voorgevel vlak na de inslag van de V1 op 28 januari 1945 (beeldbank BHIC)

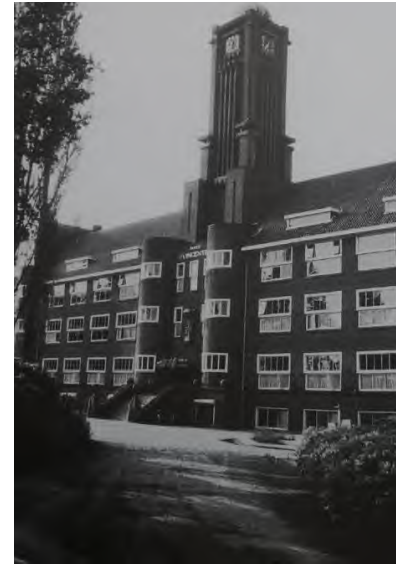
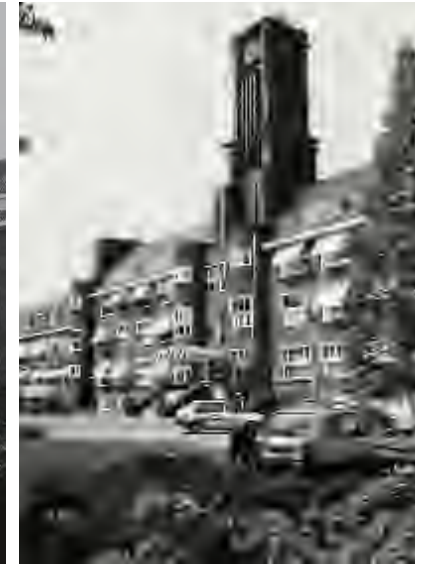
Foto links tussen 1945 – 1964 (nieuwe vensters) en rechts na aanpassing entreepartij en luifel in 1974 (bron: beeldbank BHIC)

In 1964 wordt boven de rechter halfronde risaliet van het hoofdgebouw een dakopbouw aangebracht voor de reeds bestaande lift. De bestaande dakopbouw wordt daarbij twee keer verbreed. Dit betekent een aantasting van de symmetrie van de gevel.

In dat jaar worden ook de raamstroken in de halfronde risalieten vergroot. Onder de bestaande raamstroken worden onderlichten aangebracht. Op de tekening wordt dit alleen voorgesteld voor de vensterstroken op de begane grond, maar vermoedelijk zijn ook de vensters op de verdieping vergroot.

In 1976 wordt de begane grond opnieuw ingedeeld. In het middengebied worden de binnenmuren tussen de entreehal en trappenhuis geopend. In het exterieur wordt de vernieuwing zichtbaar gemaakt door een modernisering van de luifel. In beide vleugels worden de gangmuren geopend. In de linker vleugel wordt de gangmuur aan de achterzijde geopend, dit gaat ten koste van de kloostergang. In de rechter vleugel wordt de voorste gangmuur vrijwel geheel verwijderd.

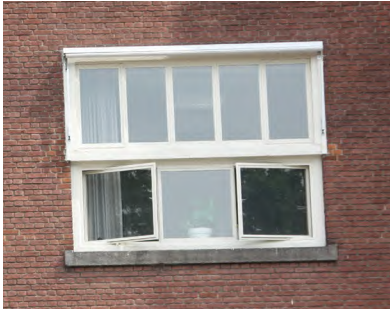
Detail venster (stalen taatsramen)

Ter plaatse van de vleugels zijn vier venster traveeën met brede vensters. De gevelindeling is vrijwel geheel oorspronkelijk. De vensters zijn allemaal hetzelfde en bestaan uit houten kozijnen met een vijfruits stalen bovenlicht en een drieruits stalen onderraam (met draaiende taatsramen). De kozijnen dateren uit de bouwtijd, de ramen zijn in 1945 vernieuwd als gevolg van de schade van de neergestorte V1. Oorspronkelijk waren er houten draairamen in de kozijnen aangebracht. In de onderste bouwlaag zijn brede drieruits vensters aanwezig. De gevels worden met brede lijstgoten afgesloten. In de dakvlakken zijn links en rechts twee smalle dakkapellen.

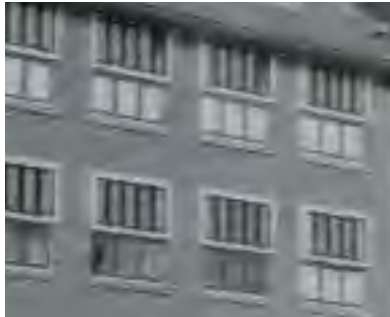
Oorspronkelijk venster (houten draairamen)

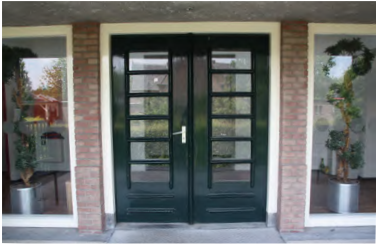
Oorspronkelijke deur in achtergevel

In het midden, tussen de uitbouwen, is de entreepartij met trap. De gemetselde balustrade en de trap zijn niet oorspronkelijk, deze was lager en steiler uitgevoerd. Het bordes is afgewerkt met terrazzo. De pui is vernieuwd en geopend, de deur is oorspronkelijk. Daarboven is een glaspertij langs de voormalige kloostergang, de pui is vernieuwd. Boven de pui zijn verticale vensterstroken ter plaatse van het trappenhuis, deze verticale belijning komt terug in de vier zijden van de toren.

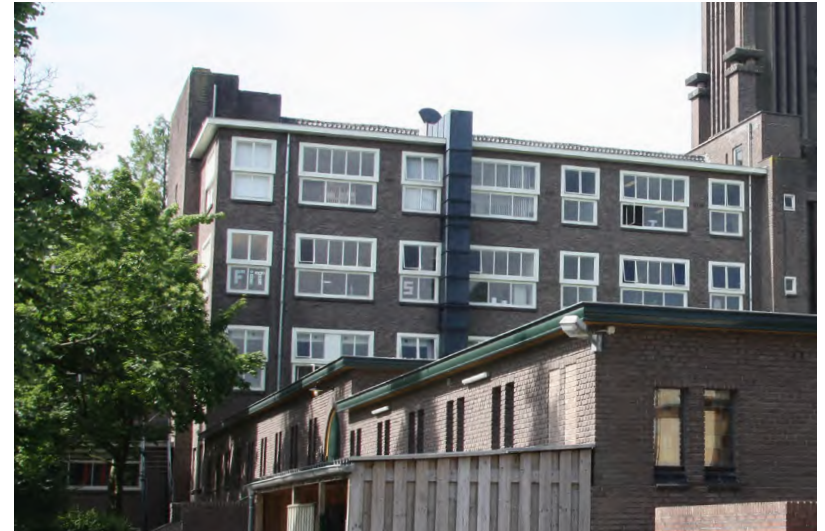
Rechter zijgevel

De koppen van de vleugels worden geaccentueerd door middel van gemetselde schijven die aan de voorzijde zijn geplaatst en boven het dak uitsteken. In de rechter zijgevel is de oorspronkelijke gevelindeling aanwezig, met de gemetselde schijf aan de voorzijde en grote vensters aan de achterzijde. In de linker zijgevel is de schijf deels vervangen door een kolossale liftschacht. De vensters aan de achterzijde zijn dichtgemetseld.

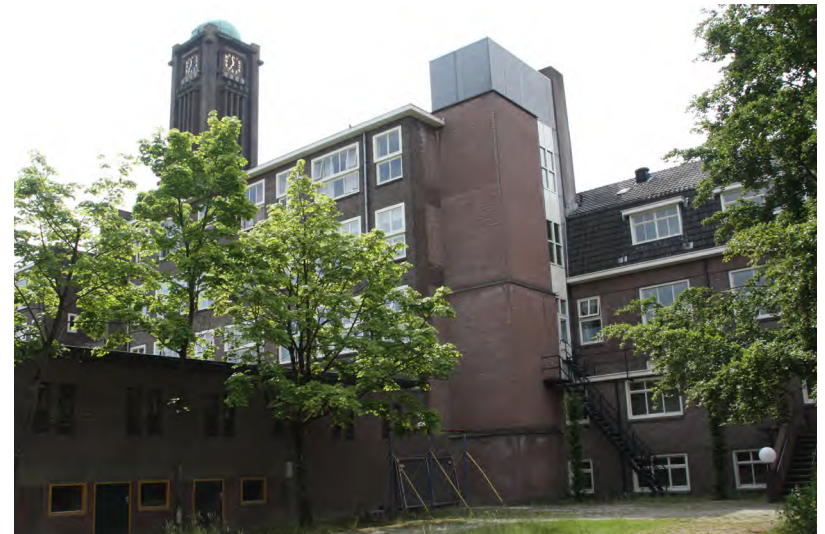
Linker zijgevel

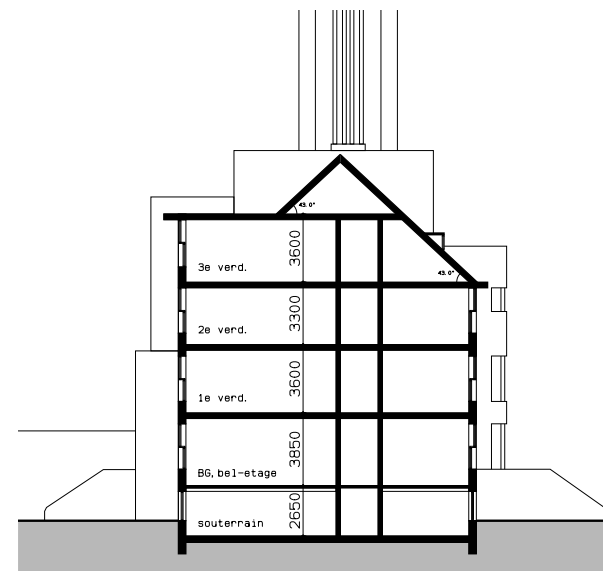
Op de oorspronkelijke bouwtekeningen is te zien dat het gebouw op staal is gefundeerd. De funderingsstroken bestaan uit beton.

De gevels en gangmuren zijn opgetrokken in metselwerk en hebben een dragende functie. De gevels zijn spouwmuren met een steens buiten-spouwblad en halfsteens binnen-spouwblad (totale dikte 40 cm). De gangmuren zijn steens gemetselde muren. De gang is uit het midden geplaatst. Aan de voorzijde zijn de ruimten minder diep dan aan de achterzijde. Daar waar later (1976) ingrepen zijn gedaan in de gangmuren (begane grond, eerste verdieping) is een hulpconstructie aangebracht.

De vloerconstructie van de begane grond bestaat uit beton en vormt een geheel met de betonvloer. De balken zijn overspannen tussen de lange gevels en gangmuren. De daarboven gelegen vloerconstructies bestaan aan de voorzijde uit een houten balklaag (korte overspanning) en aan de achterzijde uit stalen liggers en een houten balklaag (grotere overspanning). Aan de achterzijde zijn de stalen balken tussen de vensters geplaatst, op onregelmatige afstand van elkaar (vanwege het a b a b a b ritme van de gevelindeling).

Op de vloerconstructies liggen de vloervelden. De keldervloer, begane grondvloer aan de achterzijde, vloeren in de trappenhuizen en gangen (kloostergang en middengang muv de derde verdieping) zijn uitgevoerd in beton. De overige vloervelden bestaan uit houten vloerdelen. De kapconstructie bestaat uit eenvoudige houten spanten met rechte spantbenen en daartussen dubbele spantbalken.

Dwarsdoorsnede hoofdgebouw (bron: Hilberinkbosch Architecten)

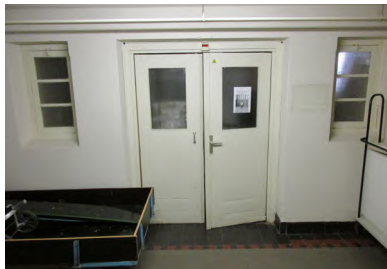
Toegangsdeur voor trap voorplein

Het souterrain is toegankelijk vanaf de begane grond en voorplein, deze laatste is echter niet meer in gebruik. De trap vanaf de begane grond is gesitueerd onder de voornamen keizerstrap, deze was oorspronkelijk bereikbaar via de kloostergang. De ingang vanaf het voorplein zal voor leveranciers zijn geweest. De toegangen zijn tegenover elkaar gelegen, haaks op de centrale gang in langsrichting. De toegang vanaf het voorplein wordt niet meer gebruikt. De gang maakt een knik bij de overgang naar paviljoen 3 en 4.

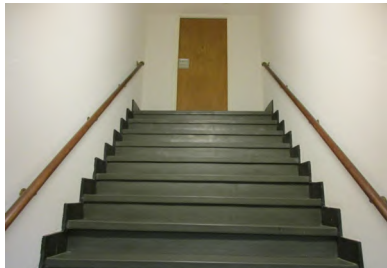
Trap naar de begane grond

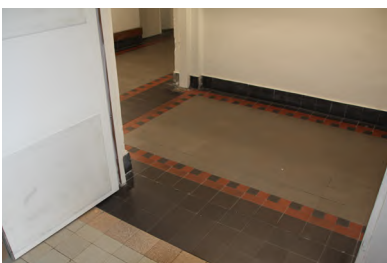
Oorspronkelijke vloertegels

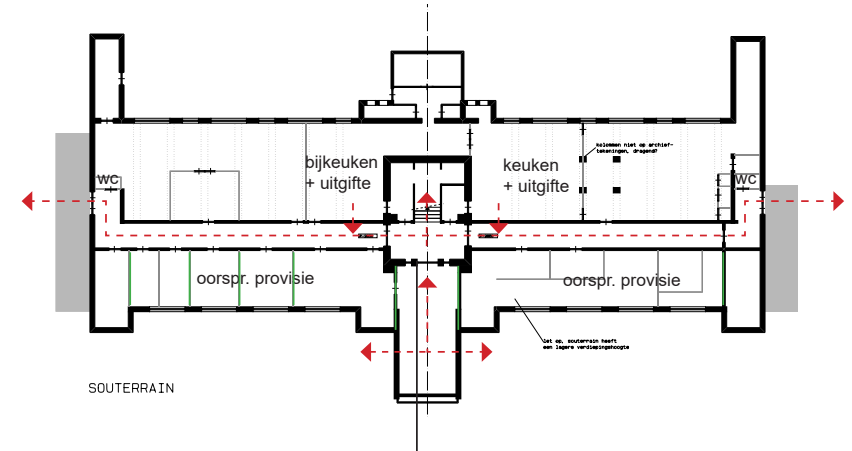
Souterrain (bron: Hilberinkbosch Architecten)

- Vloerafwerking. In ieder bouwdeel is een andere tegelvloer toegepast, in de vloer is het faseverschil binnen het complex afleesbaar. In het souterrain van het hoofdgebouw ligt een tegelvloer (grijs met een rand van zwarte en rode tegels), deze tegelvloer komt ook terug op de tweede verdieping van het hoofdgebouw. In de toiletten is een terraz-

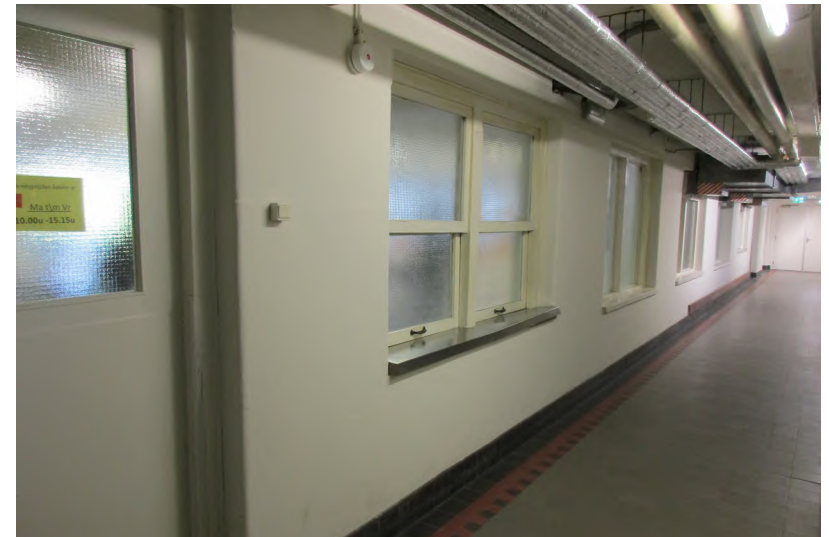
Schuifluiken ter plaatse van de keuken, voor uitgifte van eten.

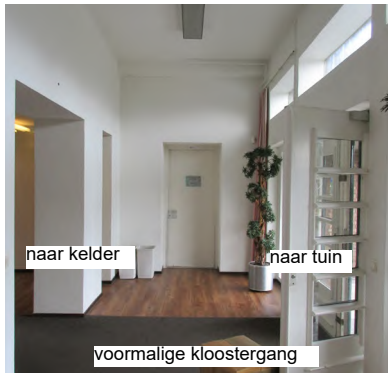
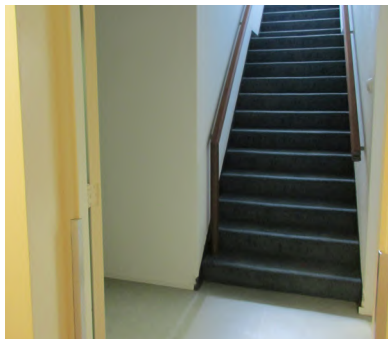
Trap vanaf de kloostergang naar de verdieping

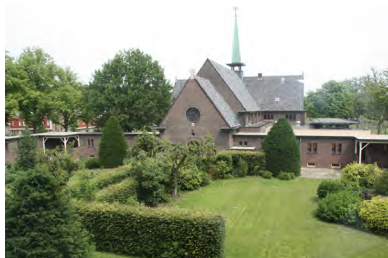
Vanuit de kloostergang was de binnentuin en kelder toegankelijk

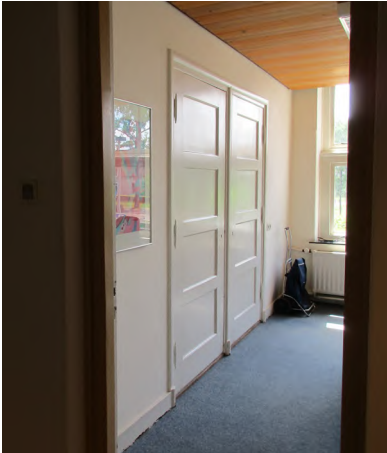
Oorspronkelijke inbouwkast

- De centrale trap en trap in de rechter vleugel worden separaat beschreven.
- Ter plaatse van het bordes is een glas-in-lood venster uit 1942-1945 met Christusfiguur, herinnerend aan de vestiging in de Tweede Wereldoorlog van leerlingen van het gevorderde klein-seminarie Beekvliet uit Sint-Michielsgestel.
- In de voorste gangmuur in de linker vleugel is één oorspronkelijke doorgang met een oorspronkelijk kozijn en binnendeur. In die ruimte (vooramlige spreekkamer) is een oorspronkelijke inbouwkast.

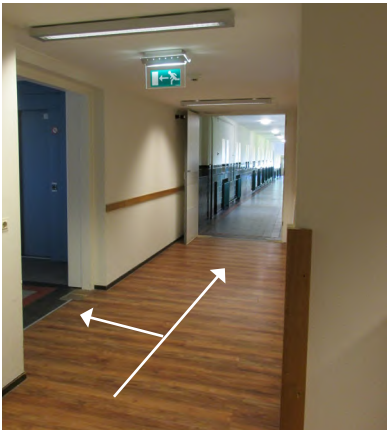
Gang naar kapel en paviljoen 4

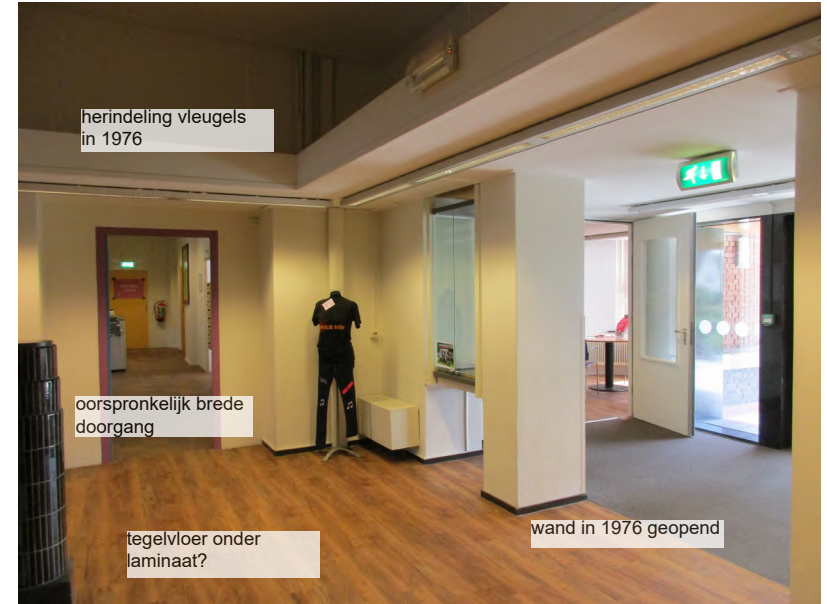
- Plafond. De plafonds zijn verlaagd. Hierboven is plaatselijk een stucplafond op riet te zien. Dit is een gangbare plafondaafwerking in de bouwtijd.

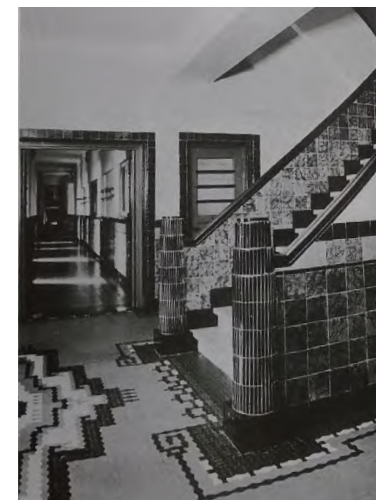
Tegelvloer onder laminaat?

- Vloerafwerking. De oorspronkelijke vloerafwerking met terrazzo is alleen nog aanwezig in de toiletruimte. Vermoedelijk is onder de laminaatvloer in de gang en entreehal nog de oorspronkelijke tegelvloer aanwezig. In de entreehal is dit een vloer met een fraai motief (zie historische foto). In de gangen zal dezelfde tegelvloer liggen als in het souterrain en tweede verdieping aanwezig is (grijs met rood/zwarte rand).

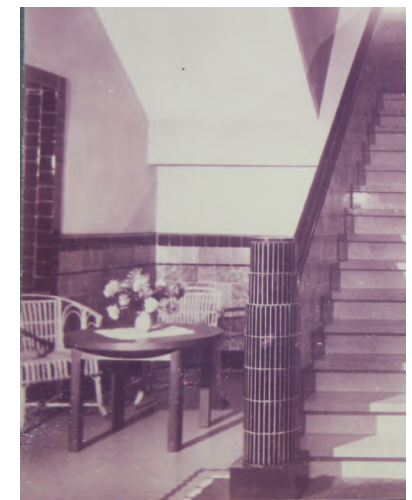
Muur onder bordes was gesloten

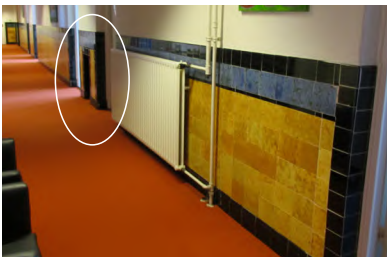
Gang met tegellambrisering en nis, voorheen met stortbak

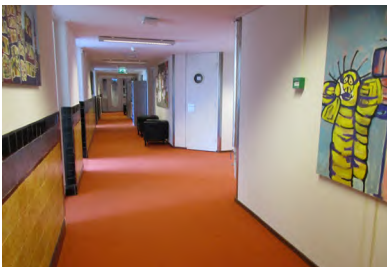
De gangmuur aan de voorzijde is oorspronkelijk, die aan de achterzijde niet

- De centrale trap en trap in de rechter vleugel worden separaat beschreven.
- In de oorspronkelijke gangmuur (rechter vleugel, voorzijde) zijn doorgangen met oorspronkelijke kozijnen. De deuren zijn vernieuwd.

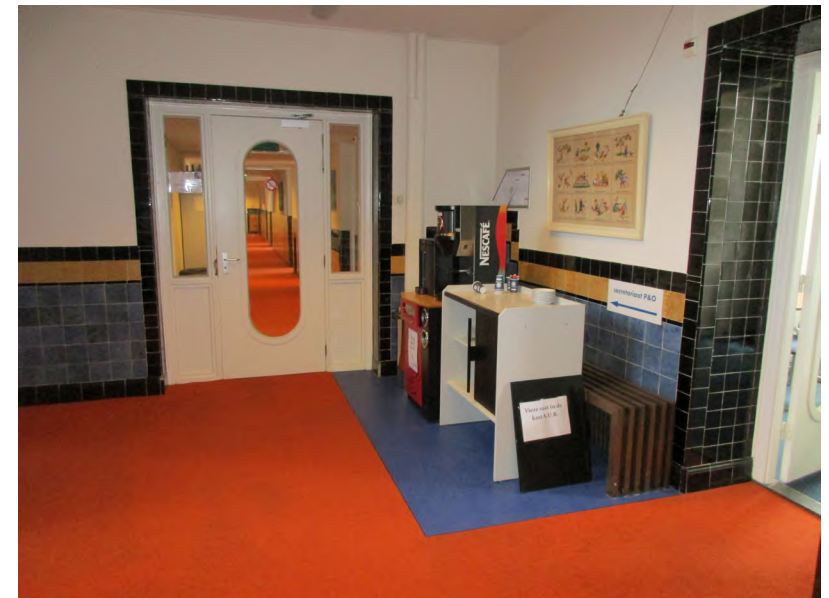
- Wandafwerking. In het trappenhuis is de oorspronkelijke wandafwerking nog aanwezig. Dit zijn blauwe tegelvlakken met een gele bovenrand. Ter plaatse van de doorgangen (naar de gangen en ruimte aan de voorzijde) zijn de dagkanten afgewerkt met zwarte tegels. In de rechter gang is de wand aan de voorzijde voorzien van een tegelafwerking: een geel vlak met een blauwe bovenrand (omgekeerd als in het trappenhuis). In het midden is een stortbak in een nis verwerkt. Deze zijn in het hele gebouw ter plaatse van de gangen toegepast, vermoedelijk ten behoeve van het reinigen van de vloer (op deze verdieping

Gang ter plaatse van het trappenhuis, de doorgangen zijn afgewerkt met tegels.

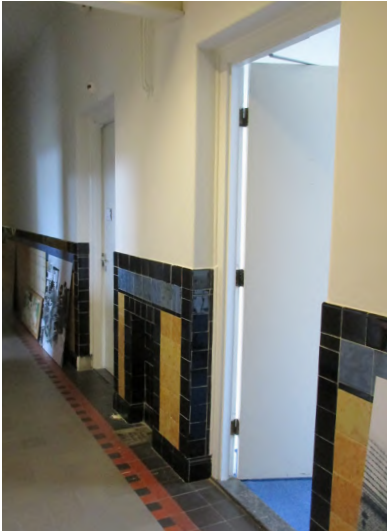
Gang met tegellambrisering en nis, voorheen met stortbak

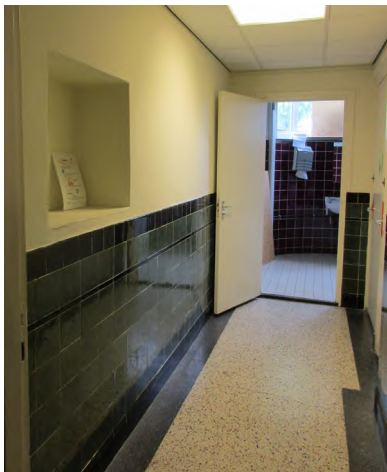
Toiletruimte met oorspronkelijke wand- en vloerafwerking

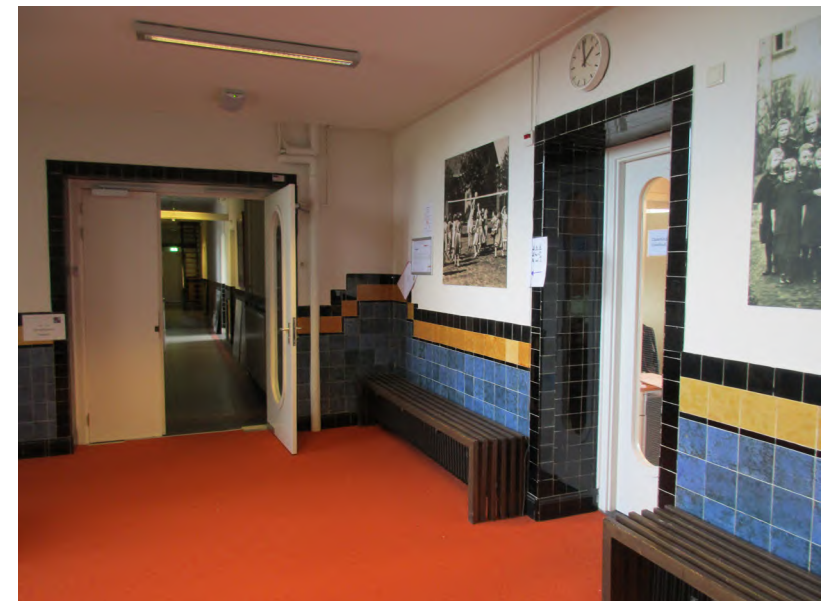
Gang ter plaatse van het trappenhuis, de doorgangen zijn afgewerkt met tegels.

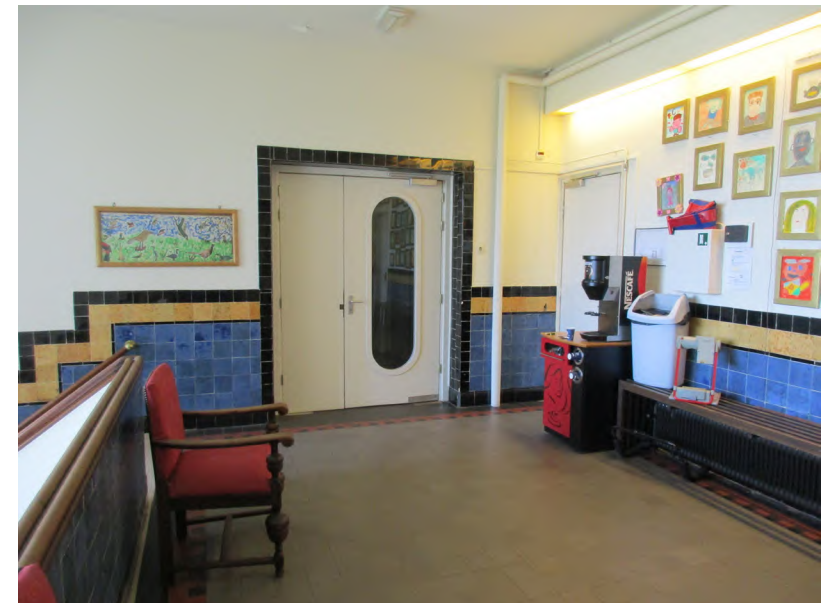
Tegelvloer ter plaatse van het trappenhuis, de doorgang is afgewerkt met tegels.

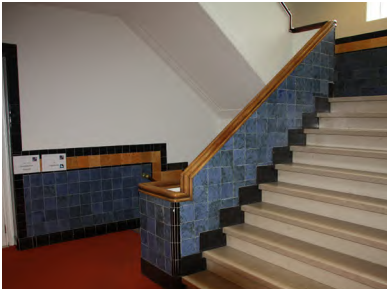
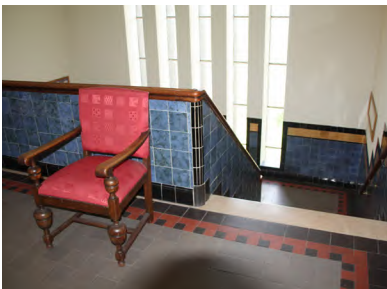
Details van de centrale trap.

De centrale trap is een imposante keizerstrap die vanaf de begane grond tot de derde verdieping leidt. Onder de trap leidt een functionele steektrap naar de kelder, deze was bereikbaar vanaf de kloostergang. De keizerstrap begint op iedere bouwlaag met één steek en wordt na het bordes voortgezet met twee steken tot de volgende bouwlaag. Op de begane grond is tegen de trapwangen dezelfde tegellambrisering aangebracht als bij de overige muren in het trappenhuis (blauw met gele bovenrand). De robuuste trappalen zijn afgewerkt met zwarte tegels en de traptreden met gepolijst natuursteen. De balusters zijn aan de binnenzijde voorzien van blauwe tegels en afgedekt met een houten trapeuning. Op de bordessen liggen dezelfde tegels als op de vloeren (grijs vlak met zwart/ rode rand).

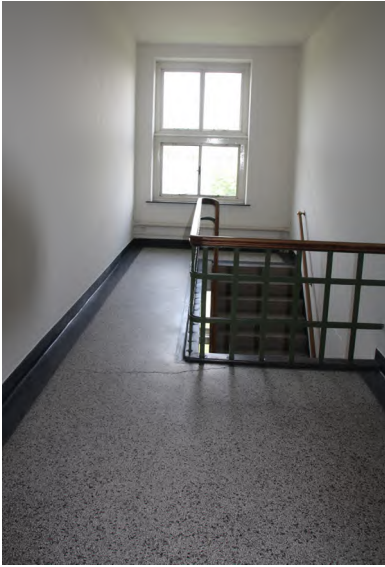
Trap rechter vleugel

De trap in de rechter vleugel is een steektrap met een smal bordes halverwege de trap. Deze hoorde oorspronkelijk bij de kloostergang en leidt van de begane grond tot aan de derde verdieping. De trap bestaat uit natuursteen bloktreden die in de muur steken. De trap is voorzien van ijzeren balusters en een houten trapleuning. De vloer is in het trappenhuis afgewerkt met terrazzo, de wanden en plafond zijn onafgewerkt.

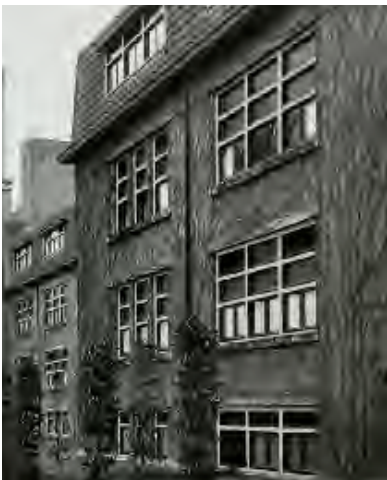
Oorspronkelijke vensters met driedeling en houten ramen.

De vensterassen worden geaccentueerd door eenvoudig siermetselwerk in de borstwering onder de verdiepingsvensters. In de gemetselde gevels zijn grote raamvlakken met stalen ramen. Oorspronkelijk, zoals valt te zien op de bouwtekeningen en oude foto's, bezaten de gevels vensters met duidelijk horizontaal karakter. Deze vensters hadden stolpende onderramen, en bovenramen die door een brede tussendorpel werden gedeeld. Na de V1 inslag in 1945, waarbij vrijwel alle vensters beschadigd raakten, zijn de vensters vervangen door exemplaren met een groter raamoppervlak. De karakterbepalende vorm van de oorspronkelijke vensters moest wijken ten

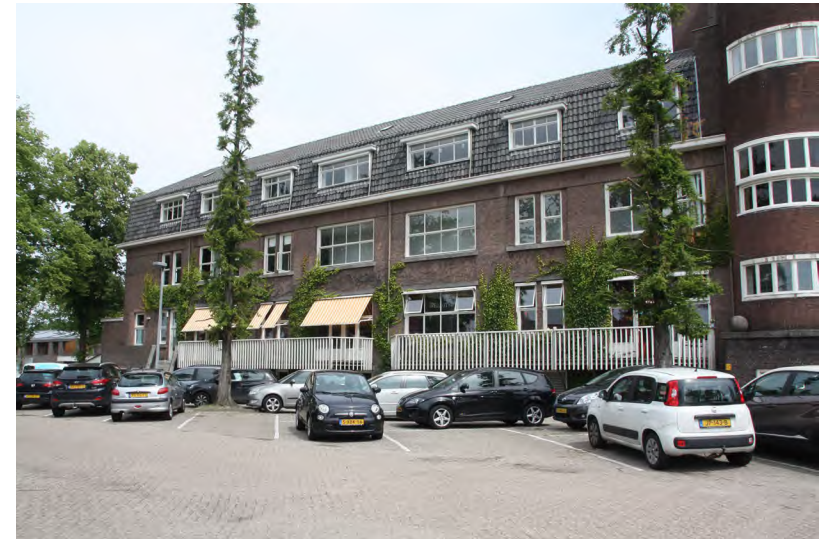
Voorgevel van paviljoen 4

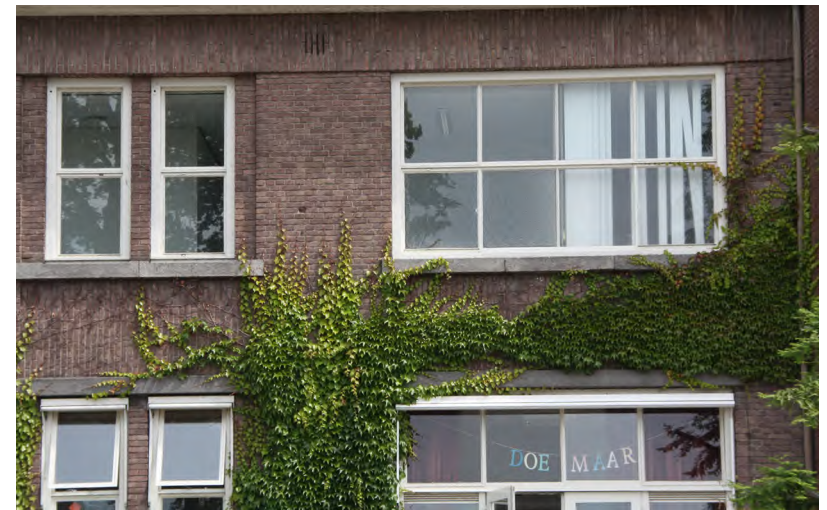
Detail van de in 1945 vernieuwde vensters (vierdeling, stalen ramen)

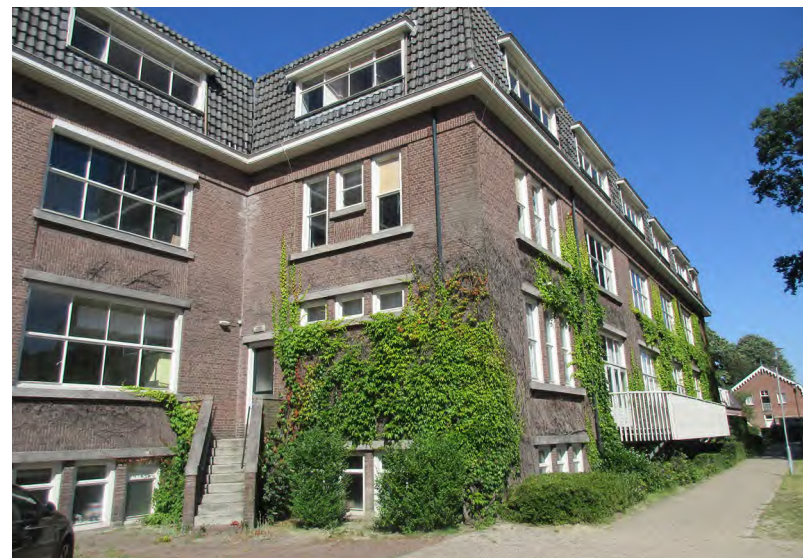
Linker zijgevel van paviljoen 1

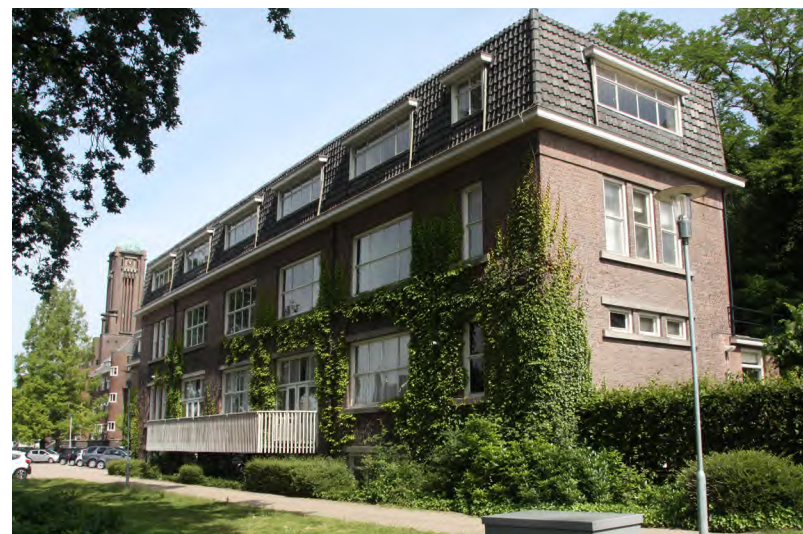
Rechter zijgevel van paviljoen 1

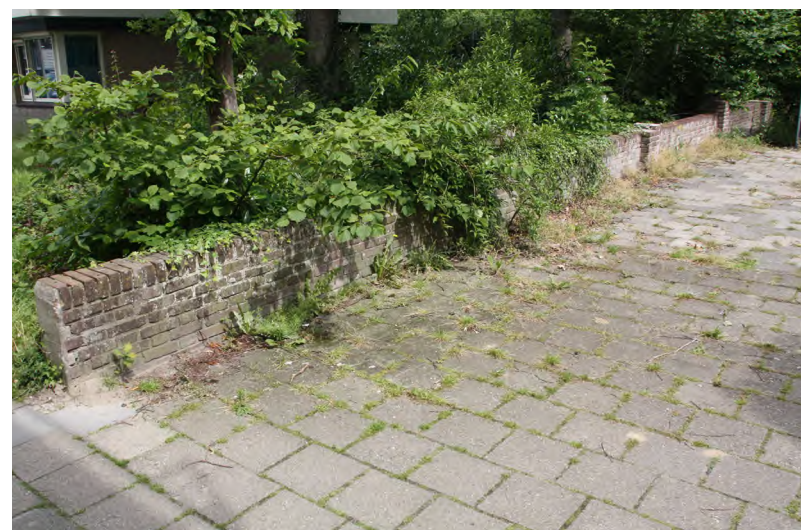
De speelvelden en de binnentuin, die achter de paviljoens en hoofdge-  
bouw waren gesitueerd, zijn in de bouwtijd aangelegd. De contouren van  
de speelvelden volgen hetzelfde getrapte patroon als de paviljoens. Dit  
maakte onderdeel uit van het plan van Van Halteren. De speelvelden wa-  
ren begrensd door een gemetseld muurtje. Dit muurtje is o.a. nog aanwezig  
achter paviljoen 4.

Muurtje achter paviljoen 4 dat de speelplaats begrensd

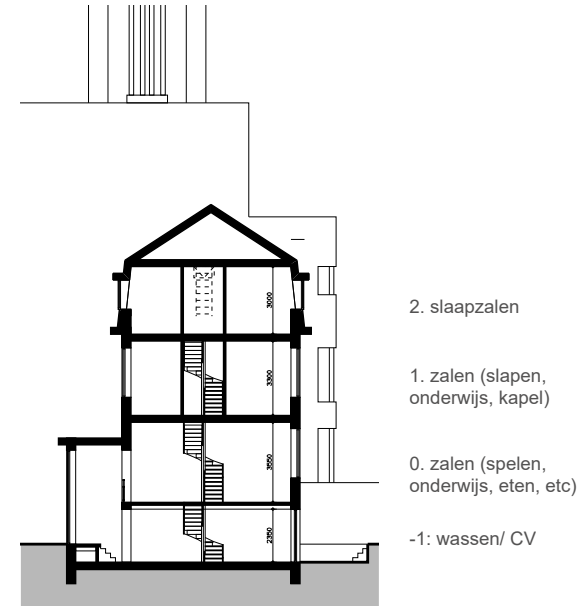
Dwarsdoorsnede paviljoen (bron: Hilberinkbosch Architecten)

De vloer in het souterrain is een betonvloer. De opgaande muren zijn aan de buitenzijde gemetselde spouwmuren van 40 cm dikte (steens aan de buitenzijde, halfsteens aan de binnenzijde). De binnenmuren zijn steens gemetselde muren.

In paviljoen 3 en 4 bestaat de vloerconstructie van de begane grondvloer uit beton en vormt een geheel met de betonvloer. Bij paviljoen 1 en 2 is dit een houten vloer op stalen vakwerkliggers die zijn overspannen tussen de lange gevels. De vloerconstructies van de boven gelegen vloeren bestaan bij alle paviljoens uit houten vloeren op stalen vakwerkliggers. De vloeren in de gang en natte cellen (wasruimten, entreehal en trappenhuis) bestaan uit beton.

De vleugels hebben een beschoten kap die is opgebouwd uit negen, in grenenhout uitgevoerde, hangwerk spanten. De verschillende onderdelen zijn gespijkerd en met ijzeren banden verstevigd. Wat opmerkelijk is, is de aanwezigheid van gehakte telmerken op de verschillende onderdelen van de constructie. Het gebruik om telmerken aan te brengen is in de negentiende eeuw al ongebruikelijk geworden. Boven de gang is een plat dak op een houten balklaag.

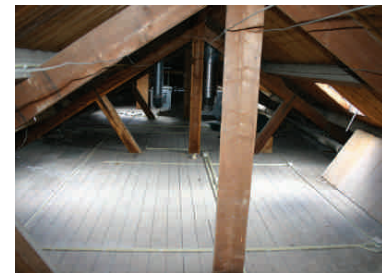
Overzicht van de kapconstructie.

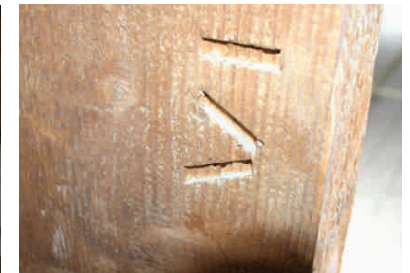
Telmerk nummer VI.

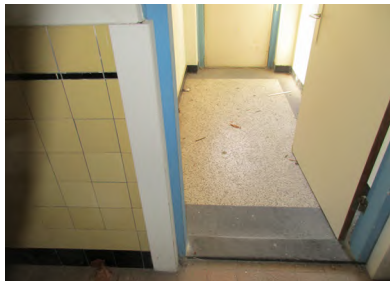
In de terrazzovloer is afleesbaar dat de entreehal/ garderobe oorspronkelijk breder was.

Ieder paviljoen is toegankelijk via een gemetselde bordestrap tegen de linker zijgevel. Op de begane grond is aan de linker zijde een smalle entreehal, in de terrazzovloer is afleesbaar dat de oorspronkelijke omvang van de entreehal groter was. Aan de entreehal grenst het trappenhuis en de gang. Aan de gang zijn aan de voorzijde grote ruimten gesitueerd (gemeenschappelijke ruimte, voorheen speelzaal of leslokaal) en aan de achterzijde is in het midden een dubbele deur die naar de voormalige speelplaats leidt. Aan de rechter zijde zijn voorzieningen (o.a. pantry), oorspronkelijk waren hier de toiletgroepen gesitueerd. Op de begane grond is de indeling in grote lijnen herkenbaar.

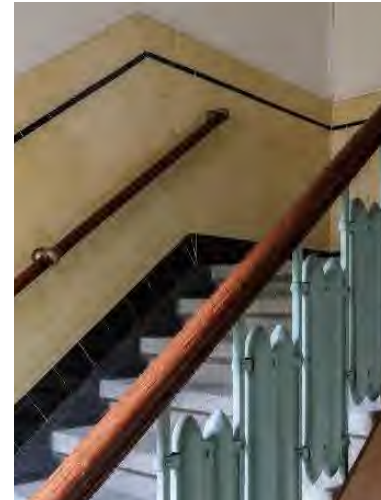
Trap

- Trappenhuis. In het trappenhuis is de oorspronkelijke trap met tegellambrisering aanwezig. De natuurstenen trap heeft houten handlijsten en forse, geschilderde ijzeren balusters. Opvallend is dat de tegels van de lambrisering onder de hoek van de trap zijn geplaatst. Het is meer gebruikelijk dat de tegels horizontaal gezet zijn en de lambrisering een getrapte bovenkant heeft (zoals bij paviljoen 4). De tegellambrisering is niet in alle paviljoens hetzelfde, hierin is het faseverschil afleesbaar. Bij paviljoen 1 en 2 (tegelijk gebouwd) is een lichtgeel vlak met een zwarte rand aan de bovenzijde.

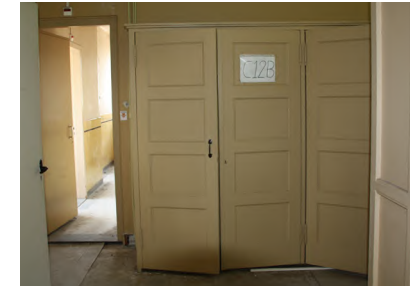
Doorgang naar toiletruimte en linnenkast

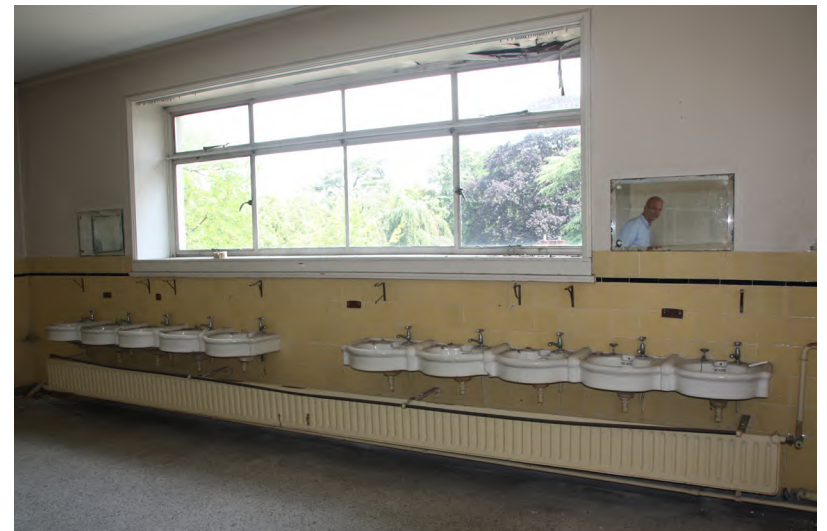
Wasruimte

- Wasruimten tweede verdieping. De oorspronkelijke indeling, afwerking en inrichting van de wasruimten (rechter zijde) zijn behouden. De vloer is afgewerkt met terrazzo en de wandafwerking betreft een voor dit paviljoen kenmerkende tegellambrisering met een lichtgeel vlak en zwarte rand. De inrichting bestaat uit rijen met oorspronkelijke wastafels van het type "The Agate". De wastafels zijn gemaakt door Robbert Kalff en co. te Amsterdam.

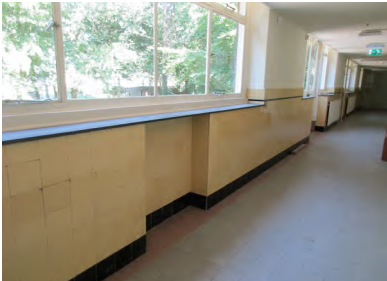
gele wandtegels, bruine bies  
nissen voor radiatoren (paviljoen 1 en 2)

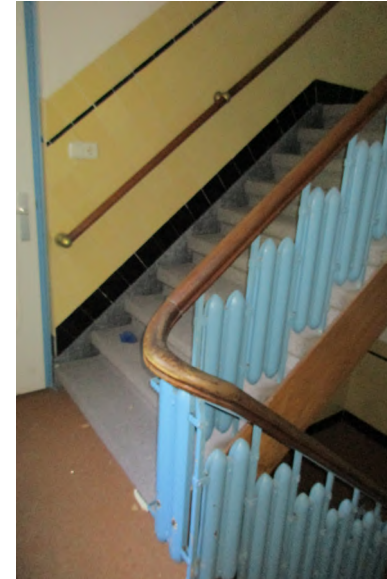
Trap

- Trappenhuis. In het trappenhuis is de oorspronkelijke trap met tegellambrisering aanwezig. Deze komen overeen met die in paviljoen 1, alleen de ijzeren balusters zijn met een andere kleur geschilderd.

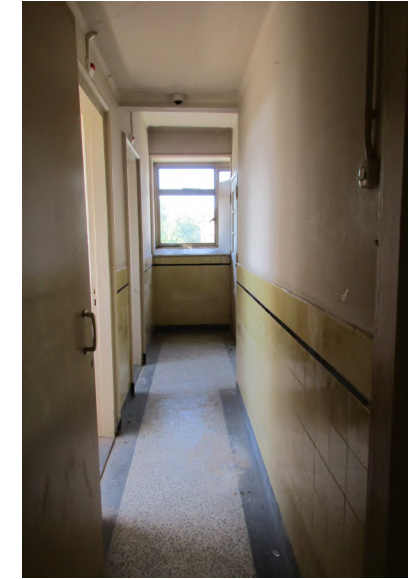
Toiletruimte

- Toiletruimten tweede verdieping. De oorspronkelijke indeling, afwerking en inrichting van de toiletruimten (linker zijde) zijn behouden. De indeling en afwerking is hetzelfde als in paviljoen 1.

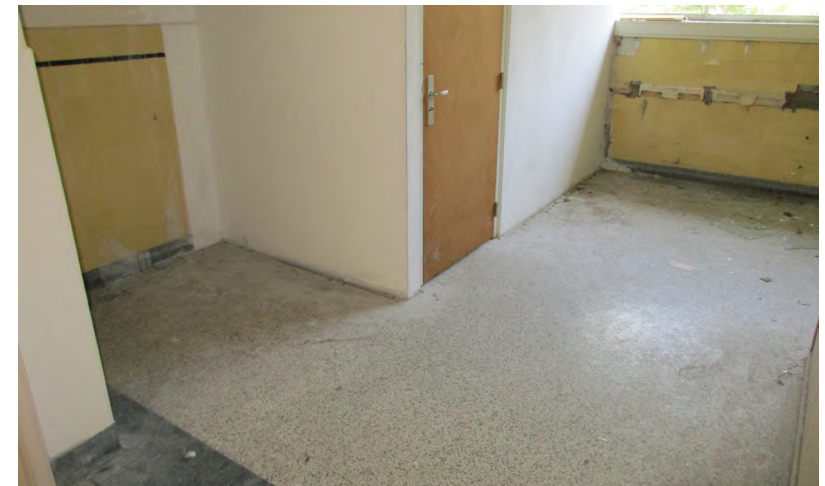
Wasruimte

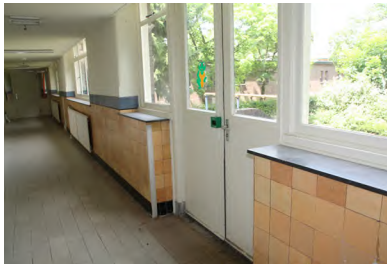
gele wandtegels, blauwe rand

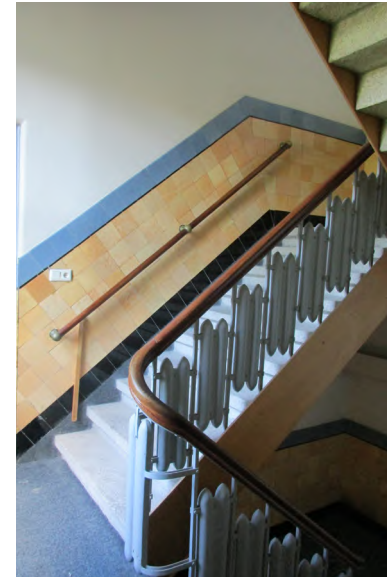
- Trappenhuis. In het trappenhuis is de oorspronkelijke trap met tegellambrisering aanwezig. De natuurstenen trap heeft houten handlijsten en forse, geschilderde ijzeren balusters. Opvallend is dat de tegels van de lambrisering onder de hoek van de trap zijn geplaatst. De tegellambrisering is niet bij alle paviljoens hetzelfde. Bij paviljoen 3 is een lichtgeel vlak met een blauwe bovenrand toegepast.

Trap

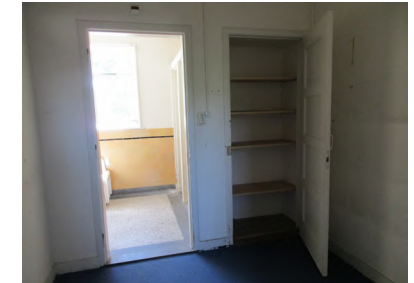
- Toiletruimten tweede verdieping. De oorspronkelijke indeling, afwerking en inrichting van de toiletruimten (linker zijde) is herkenbaar. De vloer is afgewerkt met terrazzo en de wandafwerking betreft een tegellambrisering met een lichtgeel vlak en zwarte rand (komt verder niet voor in dit paviljoen). De ruimte is heringedeeld, de binnenwand is niet oorspronkelijk. De indeling is afleesbaar in de vloer. Naast de toiletruimte is een kamer met oorspronkelijke inbouwkast.

Toiletruimte en aangrenzende kamer

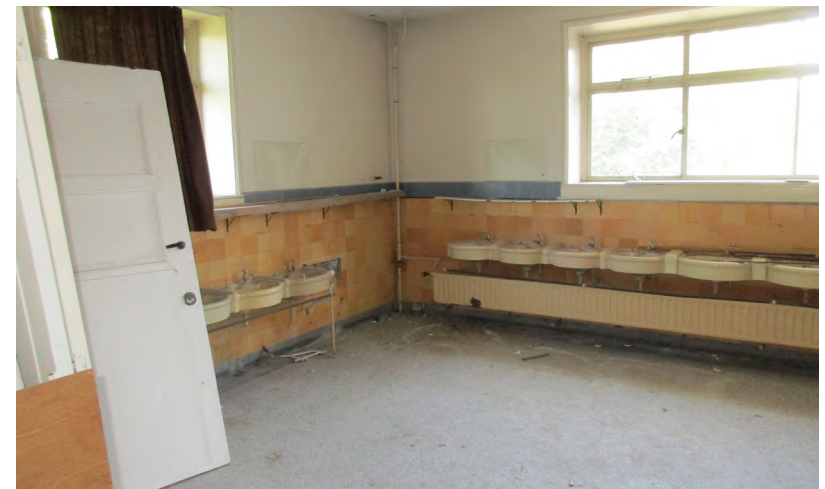
- Wasruimten tweede verdieping. De oorspronkelijke indeling, afwerking en inrichting van de wasruimten (rechter zijde) zijn behouden. De vloer is afgewerkt met terrazzo en de wandafwerking betreft een voor dit paviljoen kenmerkende tegellambrisering met een lichtgeel vlak en blauwe bovenrand. De inrichting bestaat uit rijen met oorspronkelijke wastafels van het type "The Agate". De wastafels zijn gemaakt door Robbert Kalff en co. te Amsterdam.

Wasruimte
