# Huize Vincentius

**Schoorstraat 4, Udenhout**

Bouwhistorische verkenning met waardestelling

Kleurhistorische verkenning

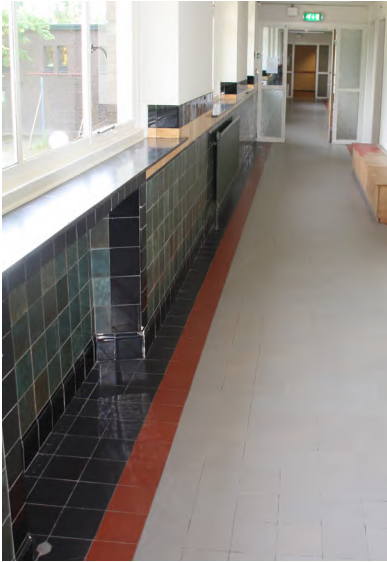
Groene wandtegels met nissen voor stortbakken en radiatoren

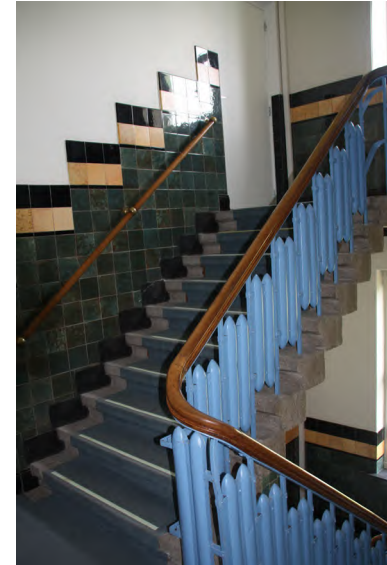
- Trappenhuis. In het trappenhuis is de oorspronkelijke trap met tegellambrisering aanwezig. De natuurstenen trap heeft houten handlijsten en forse, geschilderde ijzeren balusters. De tegels van de lambrisering zijn horizontaal gezet en de lambrisering heeft een getrapte bovenkant. De tegellambrisering is niet in alle paviljoens hetzelfde, hierin is het faseverschil afleesbaar. Bij paviljoen 4 is een donkergroen vlak met een gele en zwarte bovenrand.

Trap

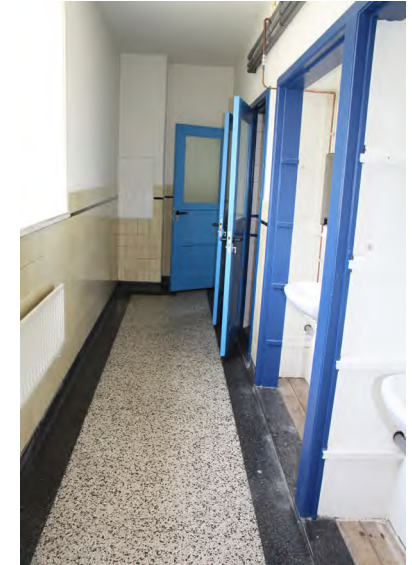
- Toiletruimten tweede verdieping. De oorspronkelijke indeling, afwerking en inrichting van de toiletruimten (linker zijde) zijn behouden. De vloer is afgewerkt met terrazzo en de wandafwerking betreft een lichtgeel vlak en zwarte rand (komt verder niet voor in dit paviljoen). De oorspronkelijke binnenwanden en binnendeuren zijn nog aanwezig.

Toiletruimte en aangrenzende kamer

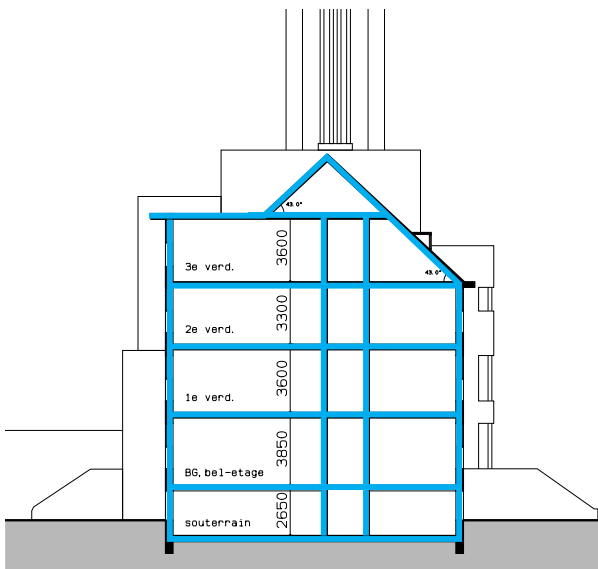
dwarsdoorsnede met waardering constructie

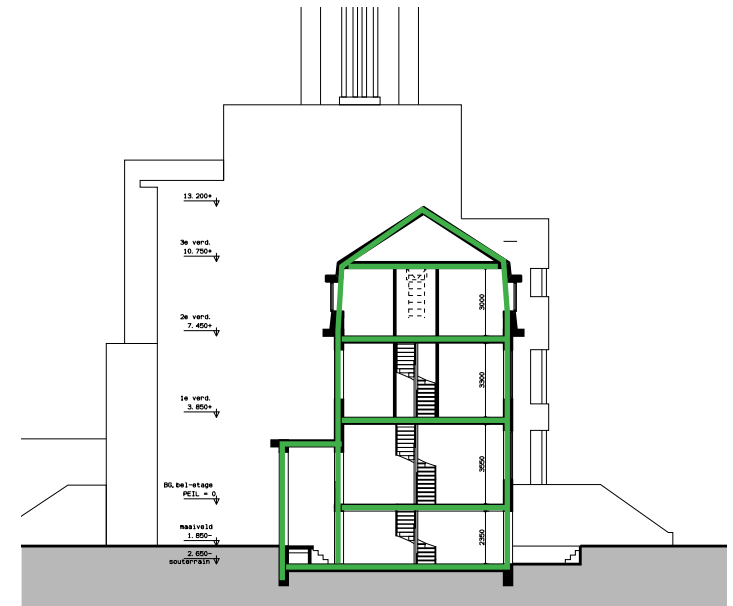
- Het trappenhuis (muren, bordestrap) heeft een positieve monumentwaarde.
- In het souterrain en op de begane grond hebben in de gangen de tegelvloer een positieve monumentwaarde. Ook de tegellambrisering op de begane grond heeft een positieve monumentwaarde.
- Op de tweede verdieping hebben de toiletruimten (indeling, afwerking) een positieve monumentwaarde.

dwarsdoorsnede met waardering constructie

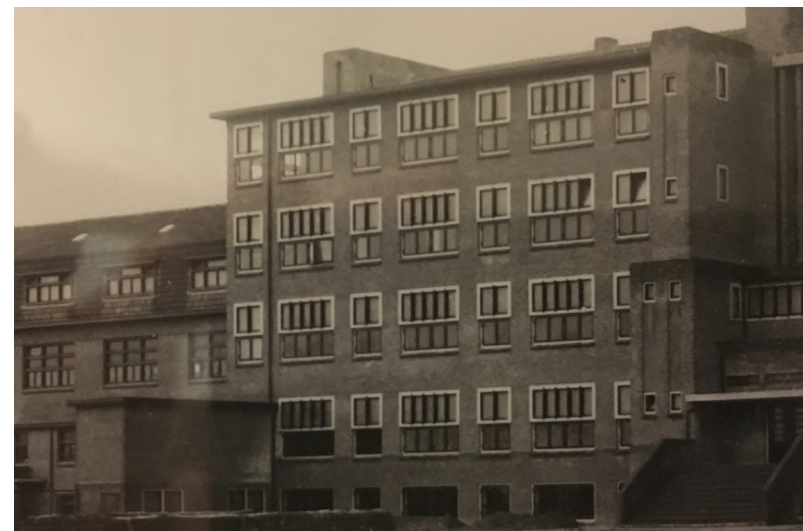
Exterieur hoofdgebouw, vóór 1945. De bovenlichten van de vensters liggen in het gevelvlak, de onderramen liggen verdiept. Dit wordt geaccentueerd door de lichte kleur. De kozijnen waren **okergeel**, de ramen waarschijnlijk **donkergroen**.

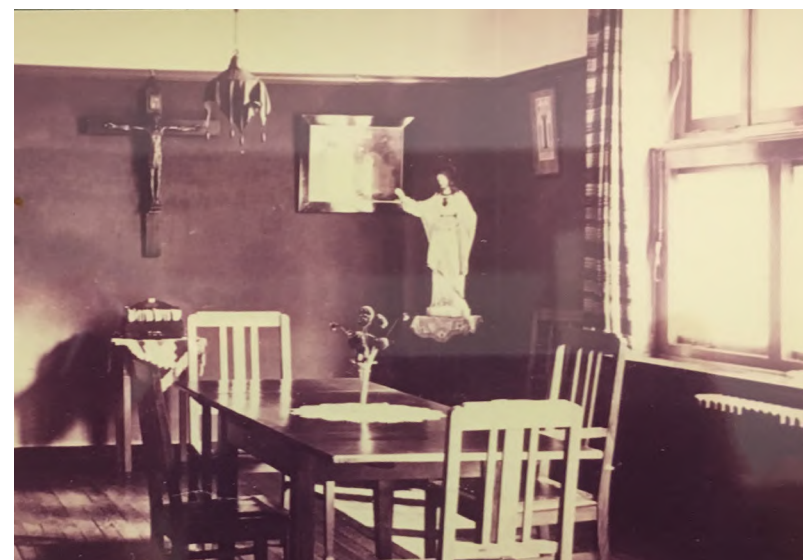
Interieur hoofdgebouw, vóór 1945. De bovenlichten van de vensters liggen in het gevelvlak, de onderramen liggen verdiept. De vensters waren aan de binnenzijde **Berlijns blauw** geschilderd.

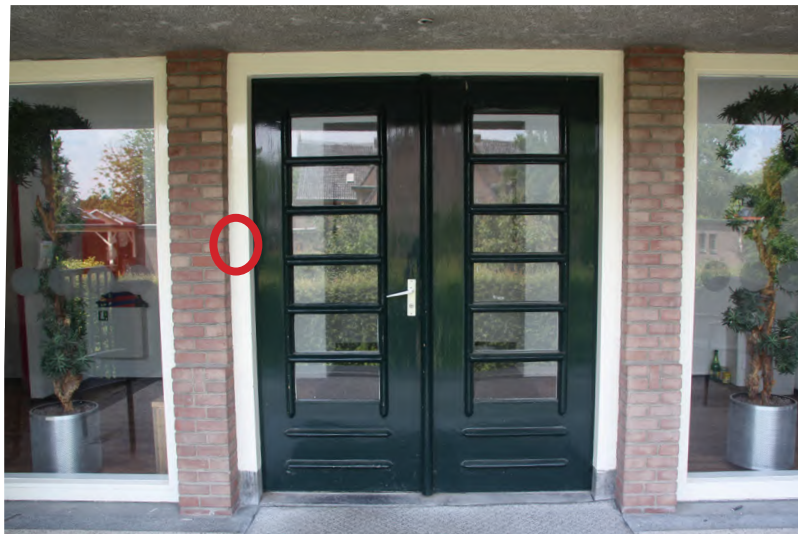
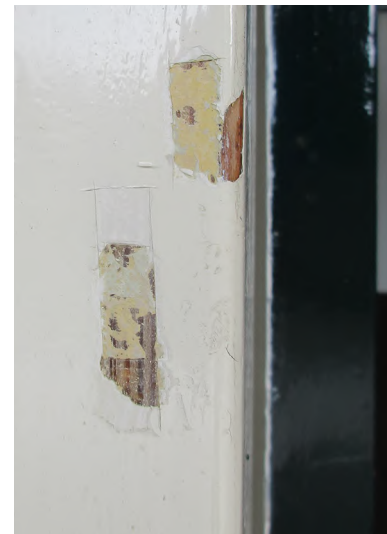
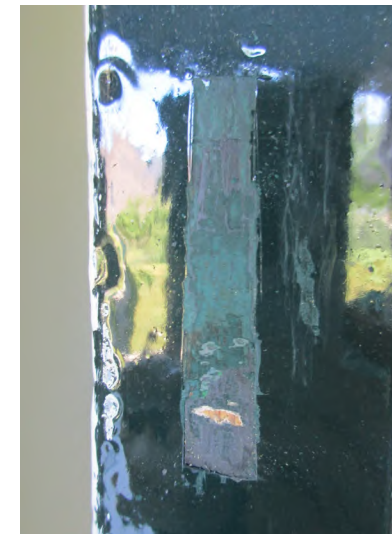
Lichtgeel  
NCS S1030 Y10R  
Gele oker licht SD 4270

Donkergroen  
NCS S8010 B70G  
Standgroen HS 9

Achtergevel  
Deur binnenzijde

- De okerkleur is iets donkerder dan langs de gangen.

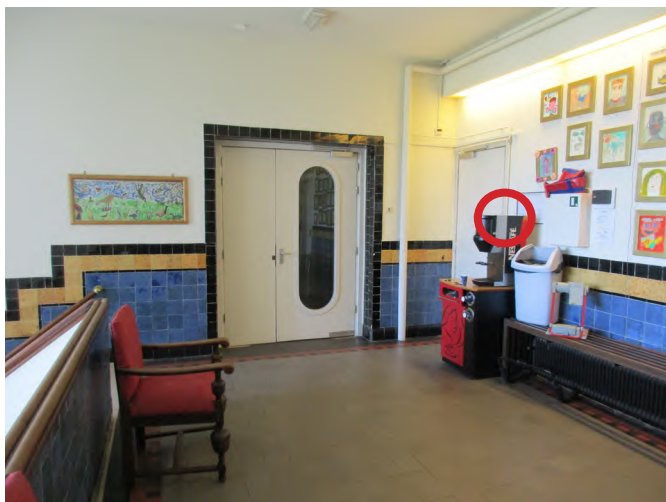
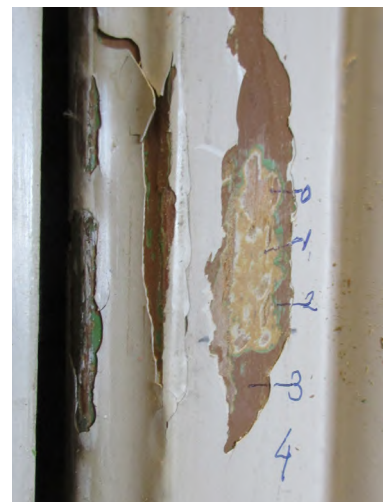
Gang tweede verdieping  
Deurkozijn

- De kleur past bij de tegellambrisering in de gang.

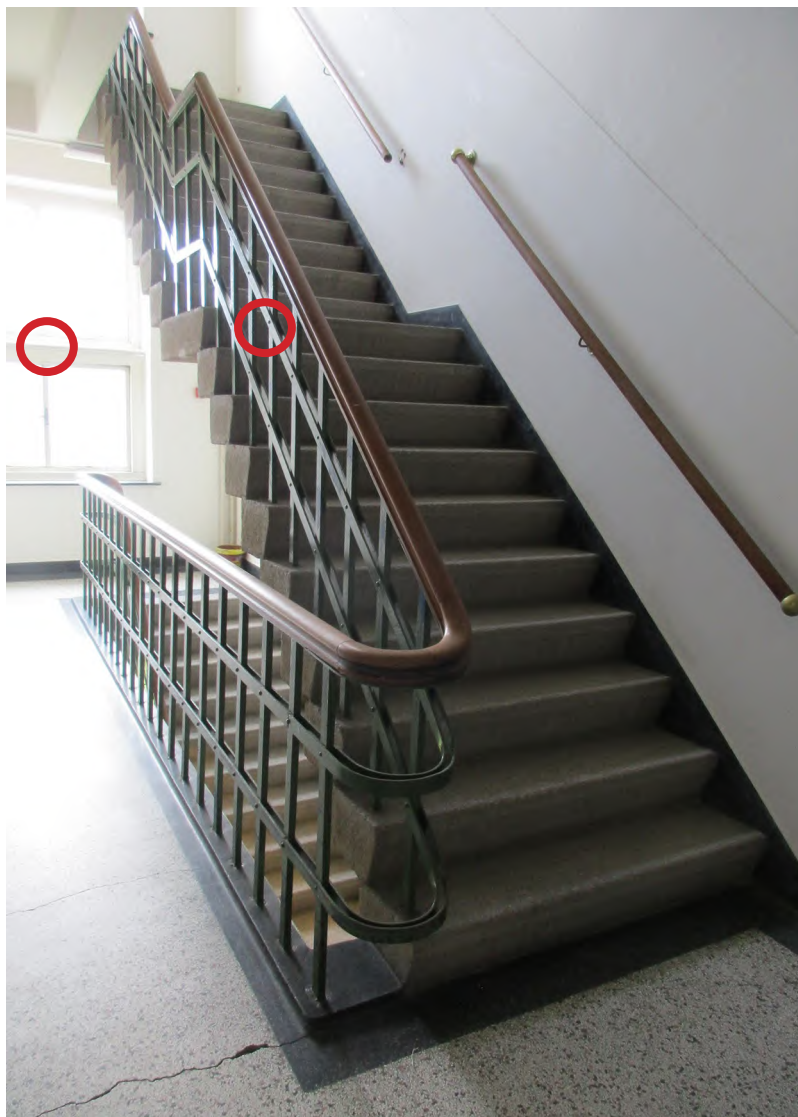
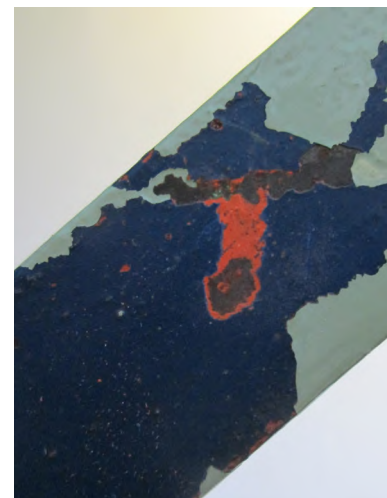
Trappenhuis rechter vleugel  
• Binnenzijde venster  
• Twee deurkozijnen

- Het verfpakket is in vergelijking met de andere verfpakketten klein. Mogelijk zijn de onderdelen weinig geschilderd of is het verfpakket afgekrabt.

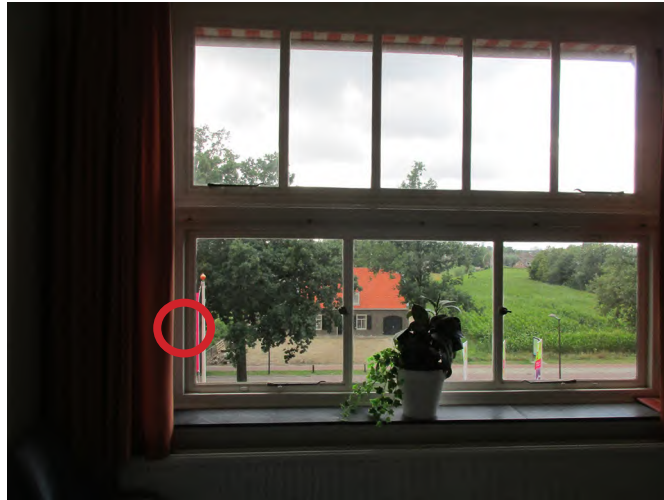
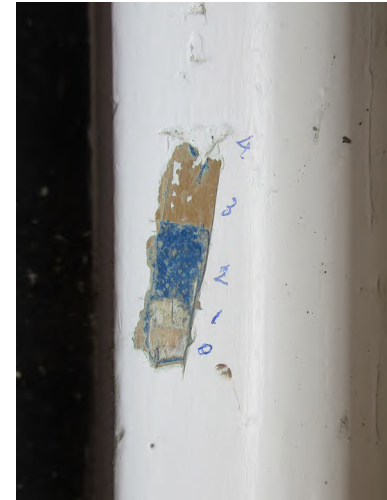
### Opmerking

- Deze kleur is bij diverse controletapjes als oudste kleur aangetroffen.
- De kleur past bij de tegellambrisering in de gang.

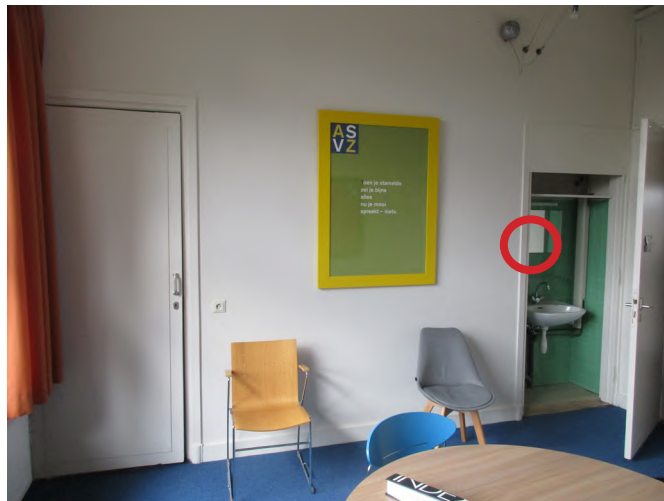
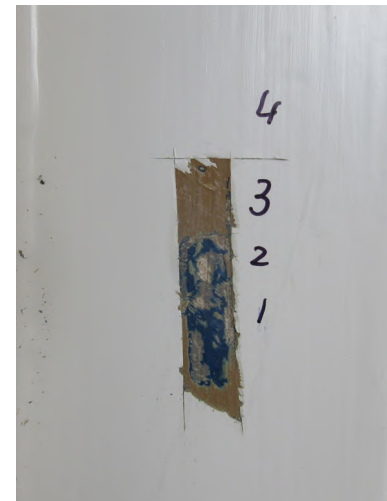
### Locatie

Bovengenoemde ruimte

Kozijn inbouwkast en deur

### Oudste afwerklaag

Donkerblauw

S7020 R80B

Berlijns blauw SD 4335/ 4110
