**verkennd bodemonderzoek**  
**Houtsestraat 5 te Udenhout**

*Projectnaam* Houtsestraat 5 te Udenhout  
*Projectnummer* B2639

*Opdrachtgever* Mike Beheer BV  
*Postadres* Wim van Baaststraat 17  
5063 CR Oisterwijk  
*Contactpersoon* Dhr T. Meeuwis

*Aantal pagina's* 13 (exclusief bijlagen)  
*Datum* 7 april 2021

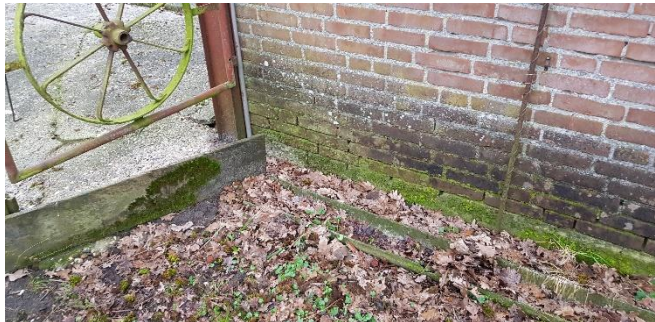
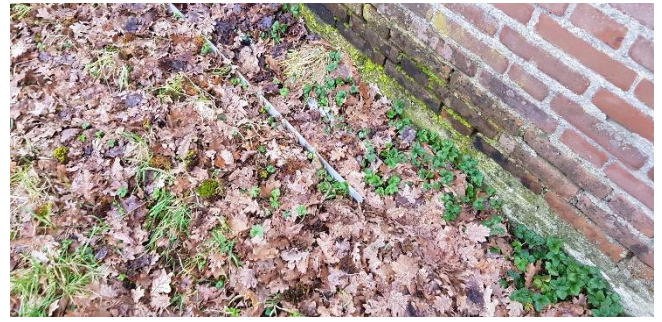
| <i>bijzonderheden</i> | Er is sprake van een asbesthoudende goot (circa 6 meter lang) aangetroffen op de grond ter plaatse van de druppelzone aan de achterzijde van de stal. |

Op maaiveld ten noordoosten van de stal (druppelzone) is een asbestverdachte goot aangetroffen. De goot lijkt aangebracht om hemelwater af te voeren. De goot gaat na circa 2 meter over in een goot van pvc.

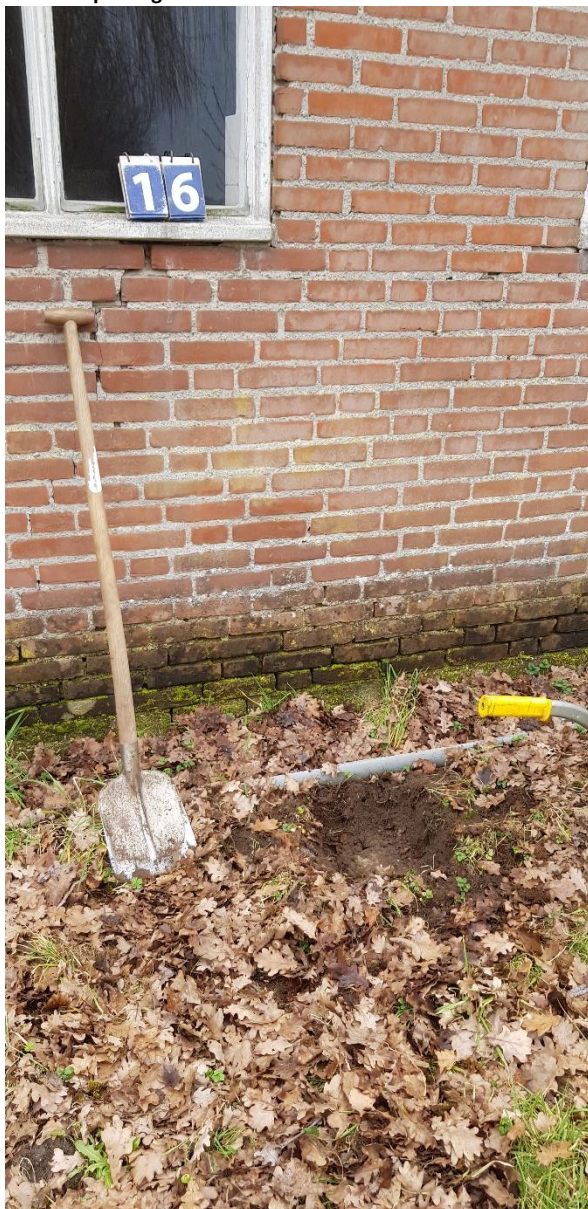
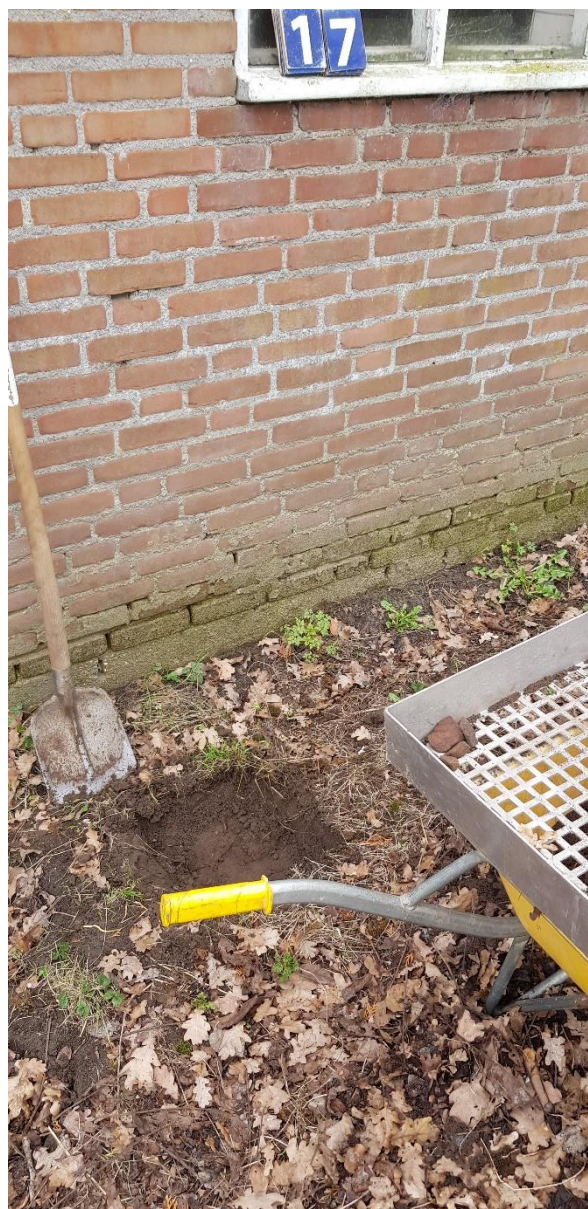
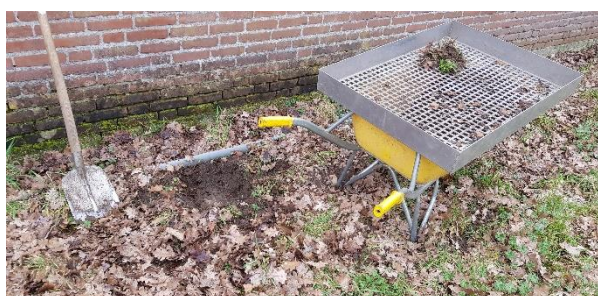
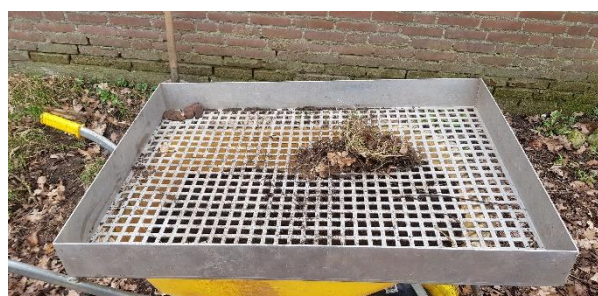
Foto's inspectiegaten en sleuven

Tijdens het graven en zeven van grond uit de inspectiegaten zijn geen asbestverdachte fragmenten aangetroffen.
