Briefrapport

**aanvullend asbestonderzoek halfverharding  
Houtsestraat 5 te Udenhout**

*Projectnaam* Houtsestraat 5 te Udenhout  
*Projectnummer* B2639

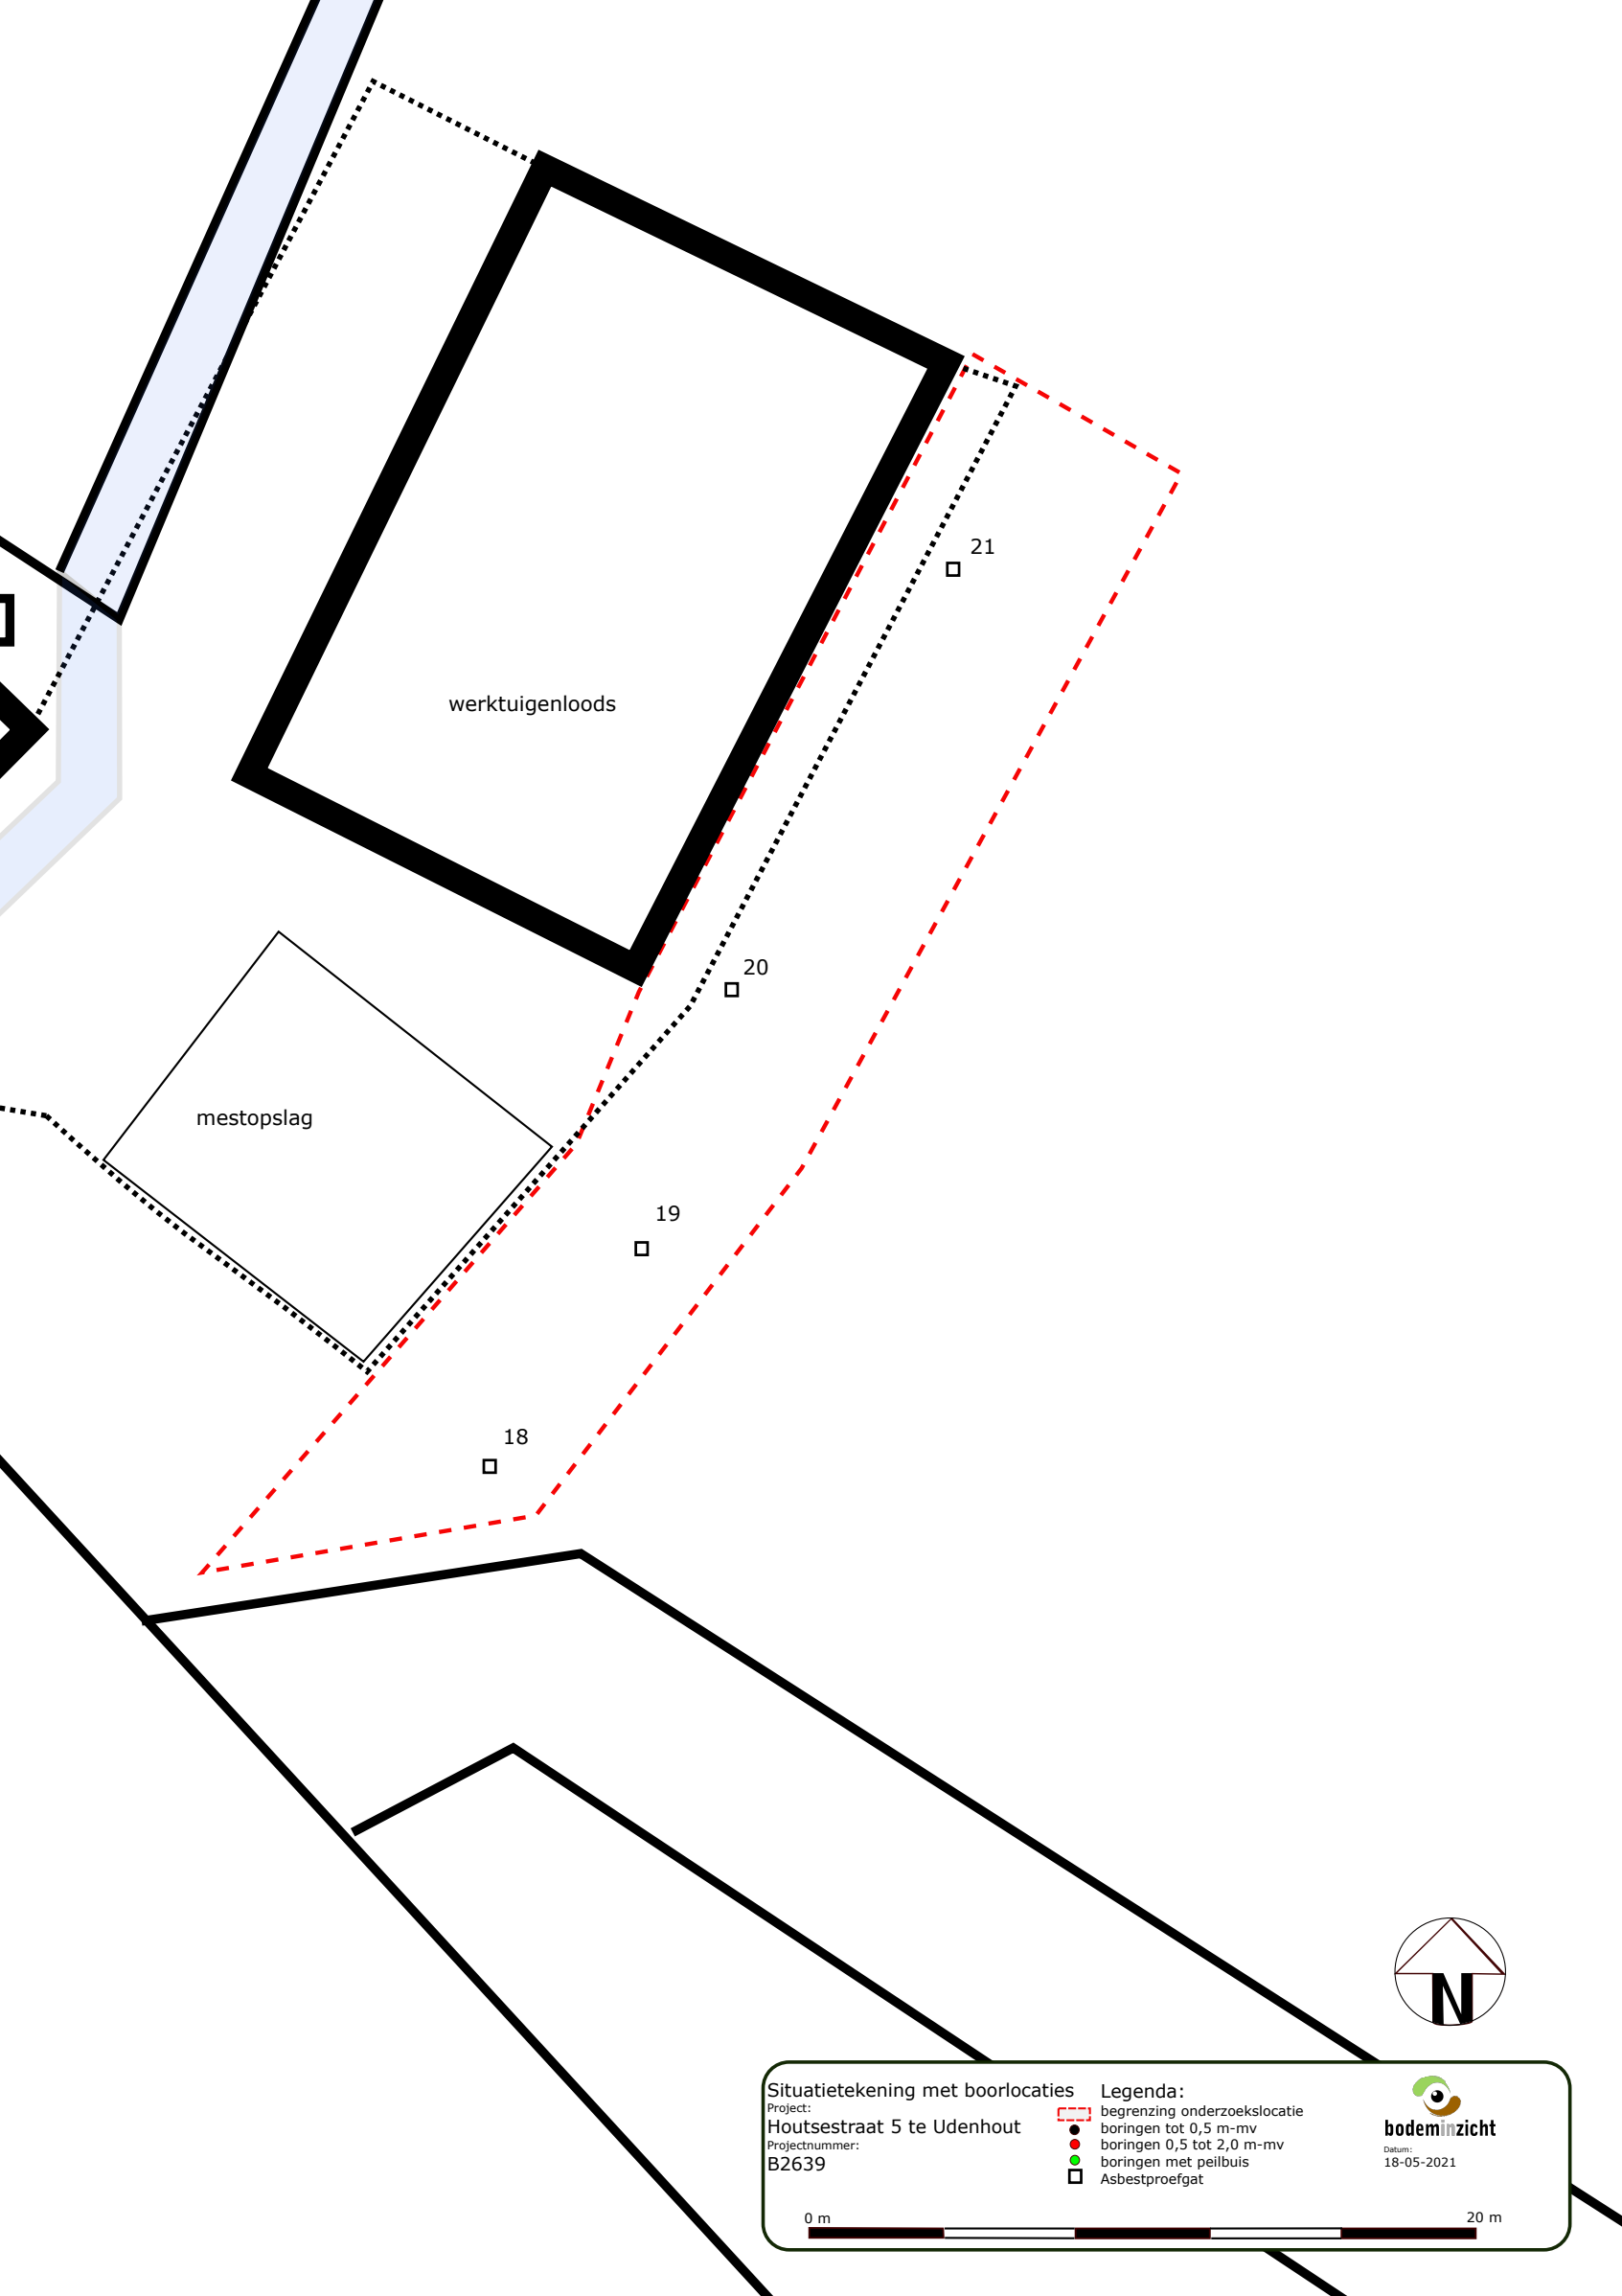
Situatietekening met boorlocaties  
Project:  
Houtsestraat 5 te Udenhout  
Projectnummer:  
B2639

- In bijlage 2 is de plaats van de proefgaten in de situatietekening opgenomen.
- Voor de gedetailleerde boorprofielbeschrijvingen per boring wordt verwezen naar bijlage 3.
- In bijlage 6 zijn de veldwerkrapportages opgenomen

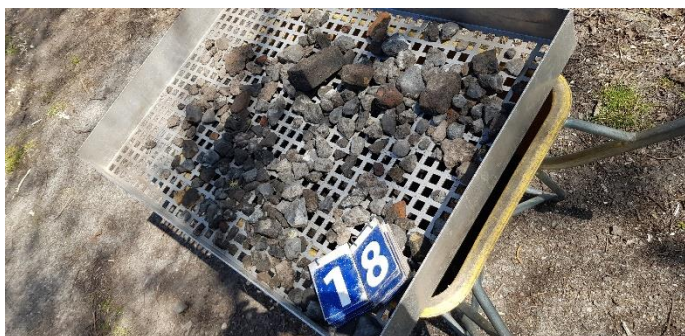
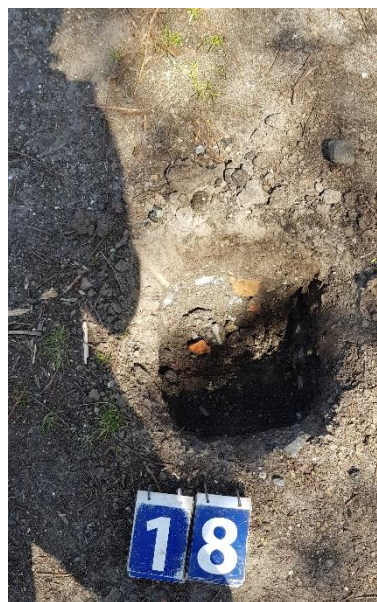
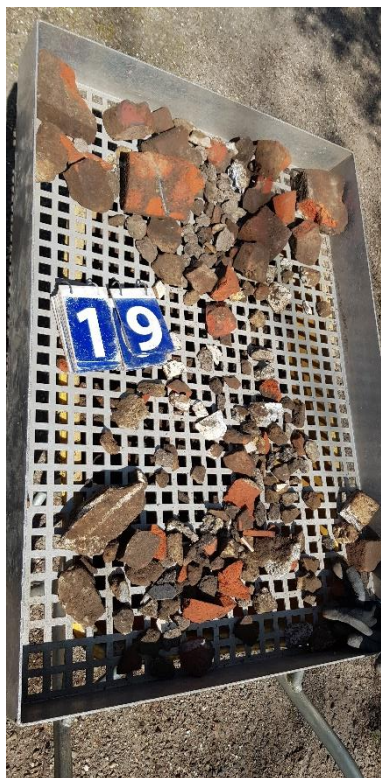
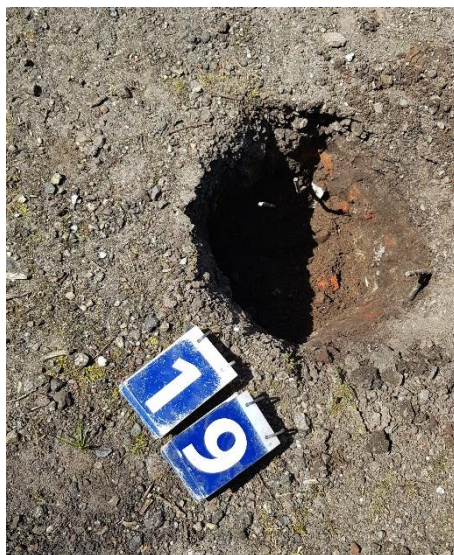
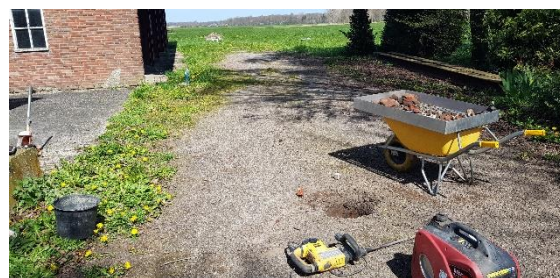
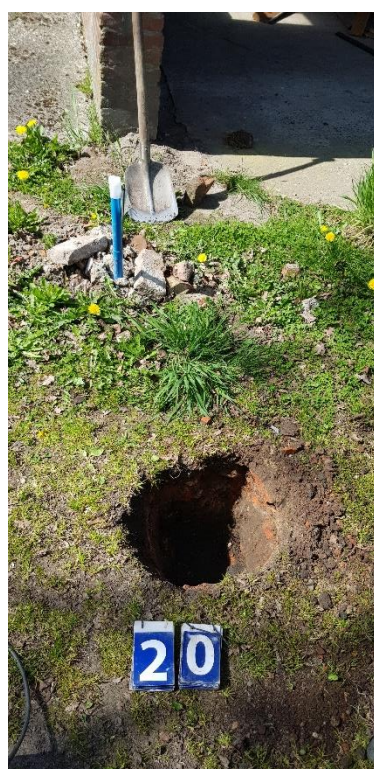
Foto's inspectiegaten en sleuven

| Bo- ring | Diepte bo- ring (m -mv) | Traject (m -mv) | Waargenomen bijzonderheden |
|---|---|---|---|
| 18 | 0,35 | 0,00 - 0,35 | volledig puin, matig baksteenhoudend, Gestaakt 12,12kg grove fractie |
| 19 | 0,40 | 0,00 - 0,40 | volledig puin, matig baksteenhoudend, resten metaal, Gestaakt 15,74kg grove fractie |
| 20 | 0,40 | 0,00 - 0,40 | volledig baksteen, matig puinhoudend, 16,22kg grove fractie |

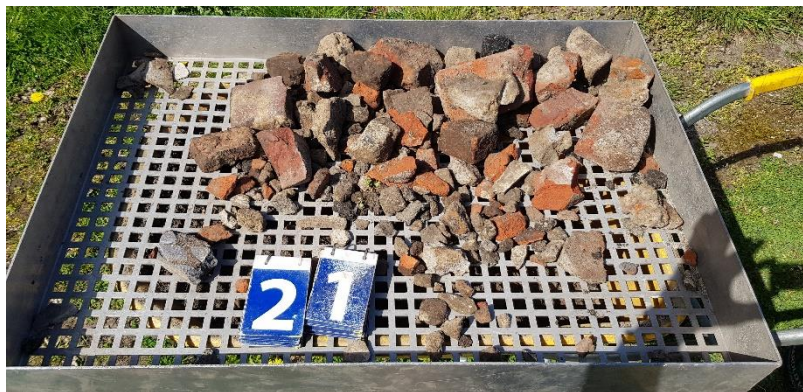
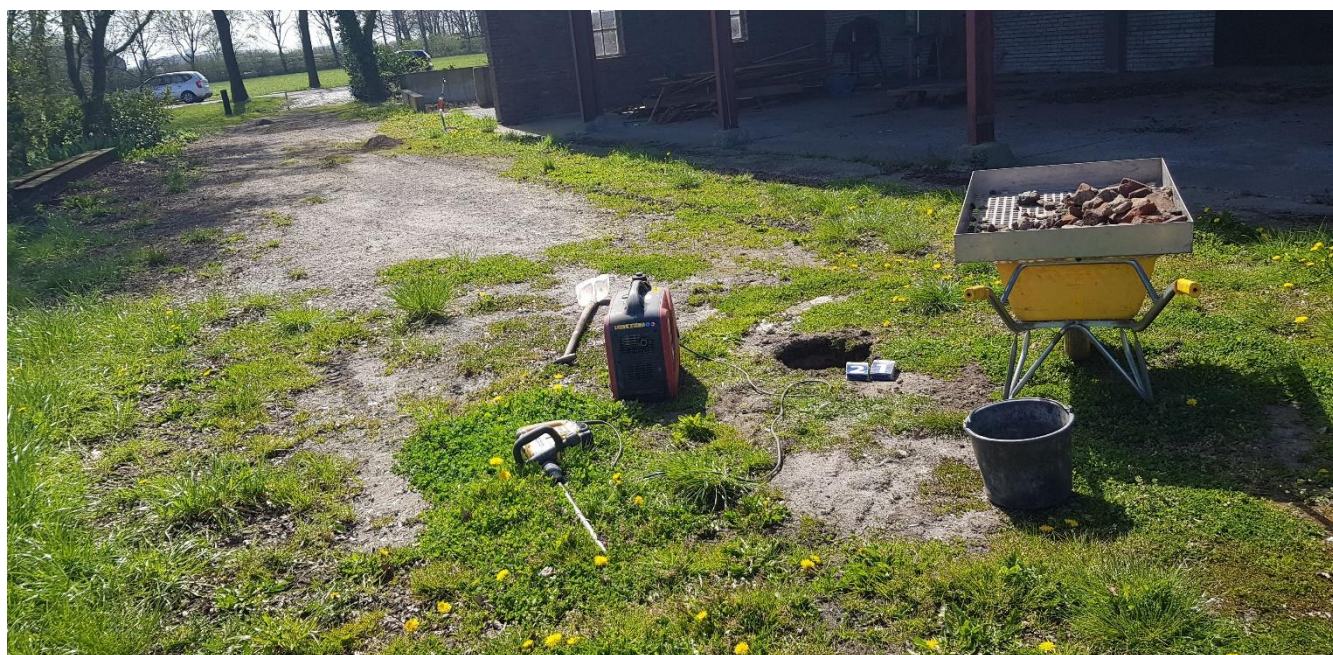
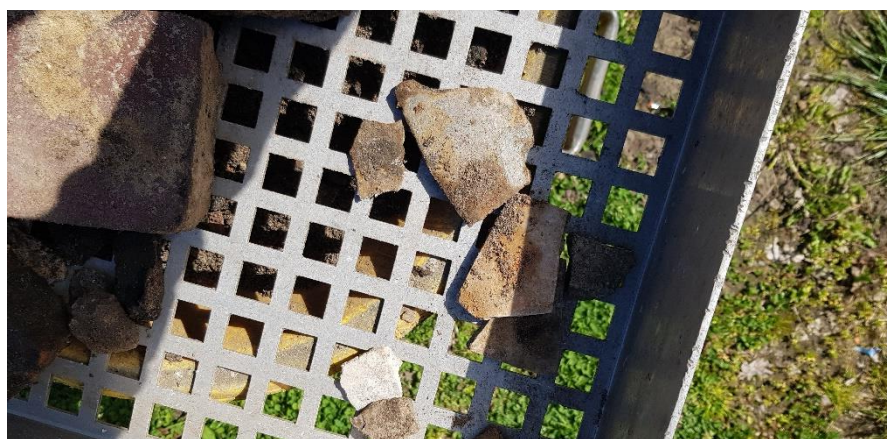
asbestverdacht materiaal proefgat 21

| Bo- ring | Diepte bo- ring (m -mv) | Traject (m -mv) | Waargenomen bijzonderheden |
|---|---|---|---|
| 21 | 0,40 | 0,00 - 0,40 | volledig puin, resten asbest, 196 g 11 fragmenten 21,0kg grove fractie |

Tijdens het graven en zeven van puinmateriaal uit de inspectiegaten zijn, behoudens verdacht plaatmateriaal ter plaatse van meetpunt 21, geen asbestverdachte fragmenten aangetroffen.

In het geanalyseerde puinmengmonster en verdachte fragmenten van proefgat 21 is een concentratie asbest aangetroffen. Uit de berekening van het gewogen gehalte blijkt een gehalte van 210 mg/kgds. Dit gehalte vormt formeel aanleiding voor nader asbestonderzoek.

De halfverharding van het erf is ernstig verontreinigd met asbest.

Geadviseerd wordt om een Melding asbestwegen en een Plan van Aanpak in te dienen bij het ministerie van Milieu (ILT) en de inspectie. Na goedkeuring door het bevoegd gezag kan na het tijdig melden van de startdatum aan de omgevingsdienst en Inspectie SZW, de asbestverontreiniging gesaneerd worden volgens de geldende wet- en regelgeving.
