# Verkennd bodemonderzoek Kreitenmolenstraat 67 te Udenhout

## Kreitenmolenstraat 67 te Udenhout

Aeres Milieu Projectnummer : AM22422  
Status rapport : Definitief (versie 1)  
Datum : 25 oktober 2022

Opdrachtgever : Rolf van der Plas Holding BV  
Kreitenmolenstraat 67  
5071 BB Udenhout

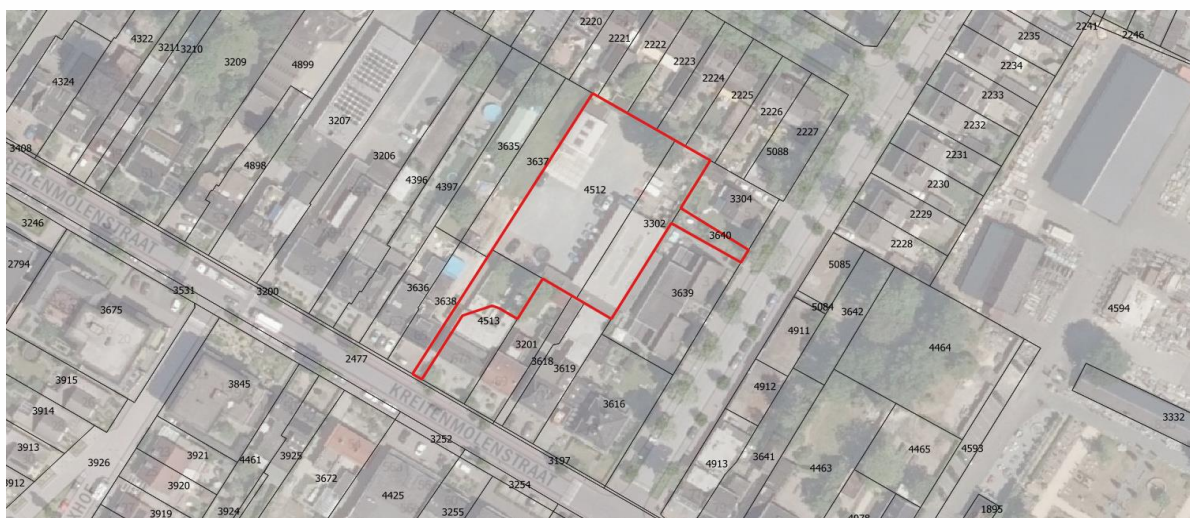
Afbeelding 1: Begrenzing onderzoekslocatie (bron luchtfoto: PDOK-viewer)

De onderzoekslocatie ligt aan de Kreitenmolenstraat 67 te Udenhout. Kadastraal is de locatie bekend als gemeente Udenhout, sectie E, nrs. 4512, 3302, 3640 en 4513 (ged.). De coördinaten volgens het R.D. stelsel zijn X = 138.314 / Y = 402.455. Zie bijlage 1 voor een topografische en kadastrale kaart. Op onderstaande luchtfoto is de begrenzing van de onderzoekslocatie weergegeven.

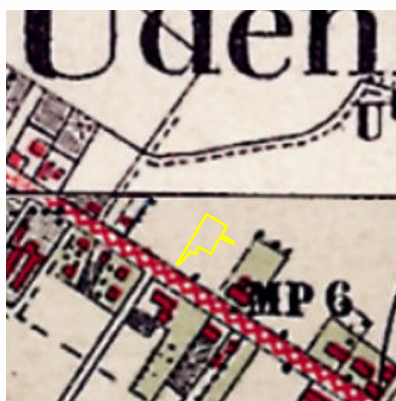
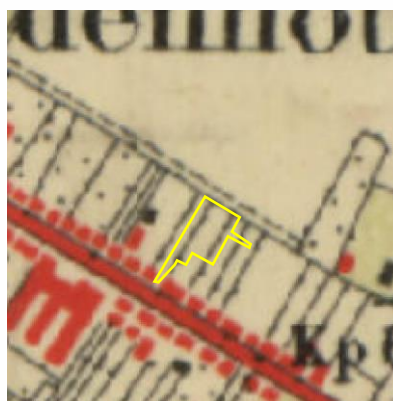
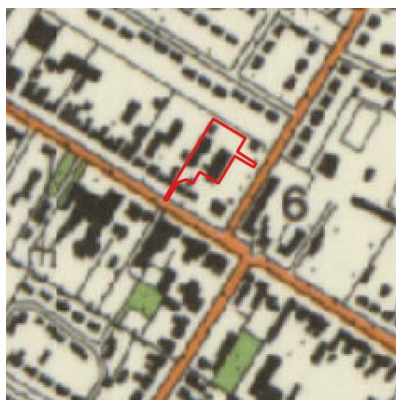
Afbeelding 2: geraadpleegde historische kaarten (bron kaarten: topotijdreis.nl)

In het kader van het vooronderzoek is historisch kaartmateriaal bestudeerd. Uit kaartmateriaal van de geraadpleegde historische kaarten is af te leiden dat de onderzoekslocatie in de periode 1900-1960 grotendeels in gebruik was als tuin/weiland. Ten zuiden van de locatie was lintbebouwing aanwezig aan weerszijden van de Kreitenmolenstraat. Rond 1960 is de eerste bebouwing op het westelijk deel van de locatie (timmerfabriek) gerealiseerd. In de jaren zeventig en tachtig van de vorige eeuw is er bebouwing bijgekomen op de locatie. Na 2000 is deze bebouwing gesloopt en verwijderd, met name op de westzijde van de locatie. In 2012 is op het noordwestelijk deel van de locatie de bebouwing vernieuwd. In 2016/2017 is het zuidelijk deel van de westelijke bebouwing gesloopt en is het buitenterrein heraangelegd.

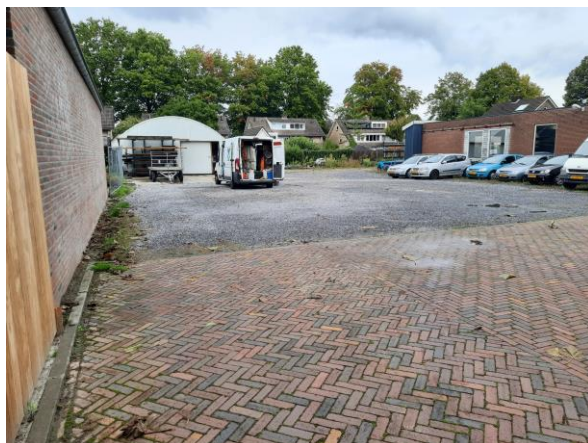
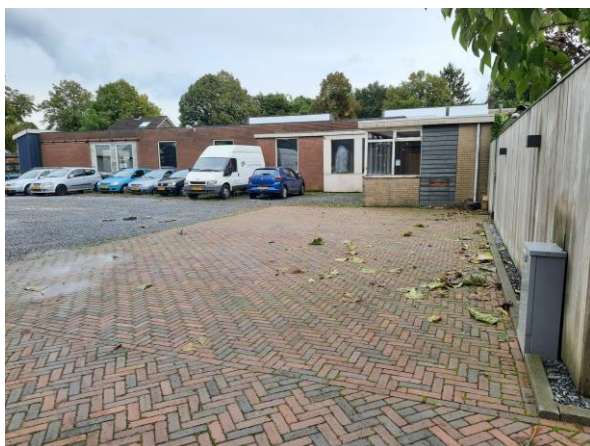
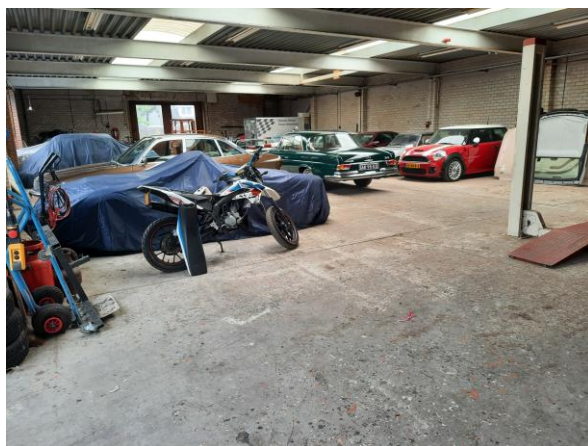
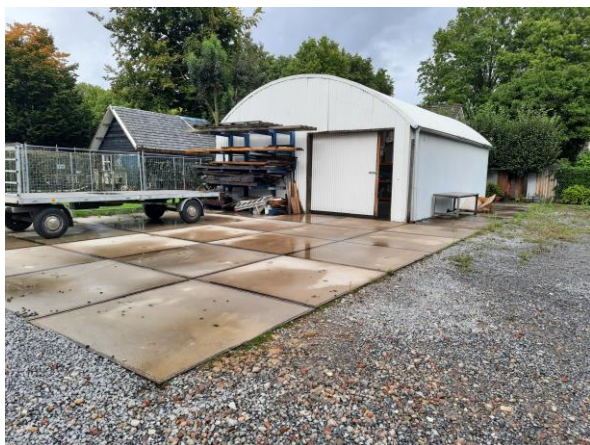
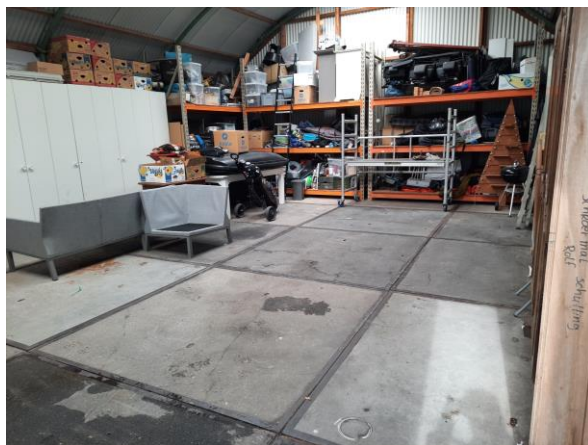
Foto's onderzoekslocatie

Op 27 september 2022 is een veldinspectie uitgevoerd. Hierbij is gelet op het terreingebruik en de aanwezigheid van ondergrondse tanks, stookplaatsen, (half)verhardingslagen, ophogingen, storthopen, dempingen, afgravingen en asbestverdacht materiaal op het terrein. Een fotoreportage van de onderzoekslocatie is opgenomen in bijlage 2.

Circa 500 m<sup>2</sup> van de locatie (op het oostelijk deel) is bebouwd met een stalling voorzien van een betonnen vloer. Op het noordwestelijk deel is sinds 2017 een romneyloods aanwezig (circa 75 m<sup>2</sup>). In de loods zelf en aan de zuidzijde van de loods zijn stelconplaten aanwezig (circa 200 m<sup>2</sup>). Verder is de locatie onbebouwd en vrijwel geheel voorzien van grijze splitverharding. Het westelijk deel wat aansluit op de Achthoevenstraat is in gebruik als tuin.

Er zijn geen waarnemingen gedaan die wijzen op de aanwezigheid van bodemverontreinigingen of bronnen van verontreinigingen. Tijdens de veldinspectie is op het terrein geen asbestverdacht materiaal aangetroffen.
