## Bomen Effect Analyse

Achthoevenstraat 5  
Udenhout

11 oktober 2022

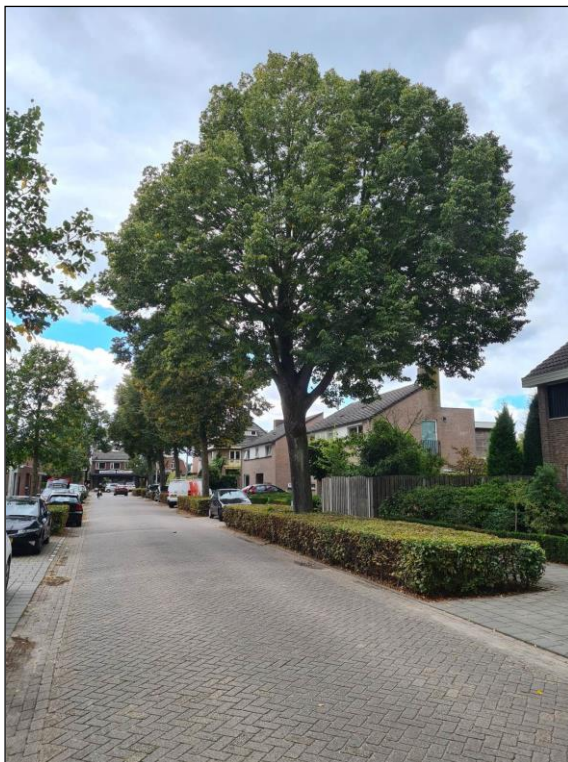
Overzicht van de situatie.

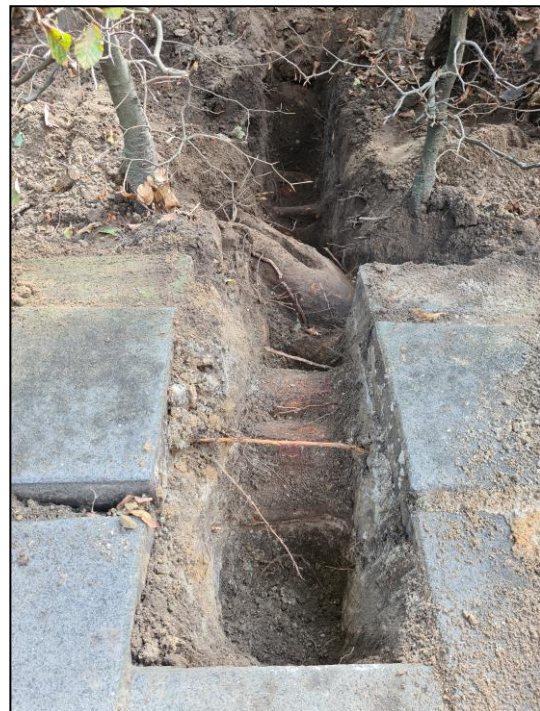
Profielsleuf op 1,80 meter uit het hart van de stamvoet in het trottoir en groenstrook.

| Diepte in cm (-mv) | Beschrijving profiel | Beschrijving beworteling |
|---|---|---|
| 0-35 | Fijn, matig humeus zand. | Intensieve dikke beworteling met een diameter tot 17 cm. |
| >35 | Leemhoudend zand. Zeer sterk verdicht. Deze profiellaag is zeer slecht doordringbaar met de grondboor. | Geen boomwortels aangetroffen. |

Profielsleuf 1.

Uit het ondergronds onderzoek blijkt dat de boom vooral in de bovenste profiellaag, tussen de 30 en 45 centimeter diepte, intensieve dikke beworteling heeft gevormd. De sterk verdichte onderliggende leemhoudende zandlaag in de bodem heeft de ontwikkeling van boomwortels in diepere profiellagen belemmerd.

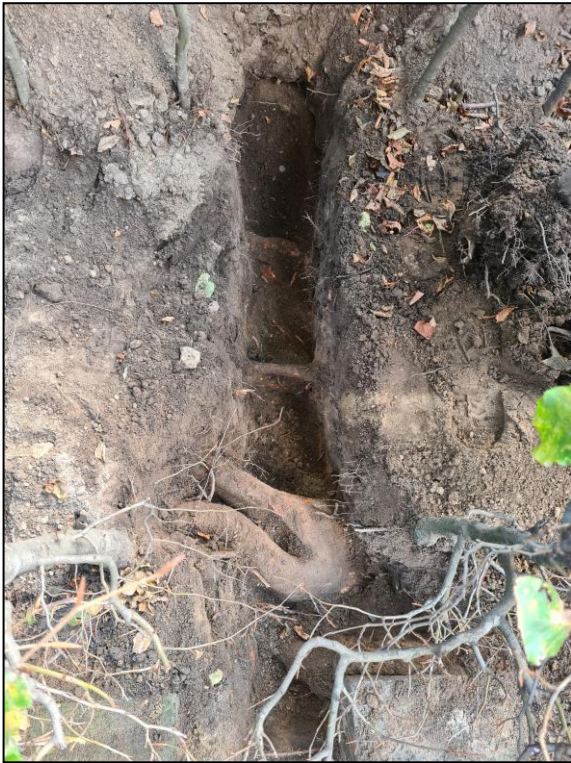
Aan de wegzijde hebben we een zware wortelaanzet vrij gegraven. Op deze locatie zijn meerdere oppervlakkige boomwortels aangetroffen met een diameter tot 6 centimeter. Deze boomwortels groeien in het verlengde van de groenstrook.

Dikke stabiliteitswortel in profielsleuf 1.

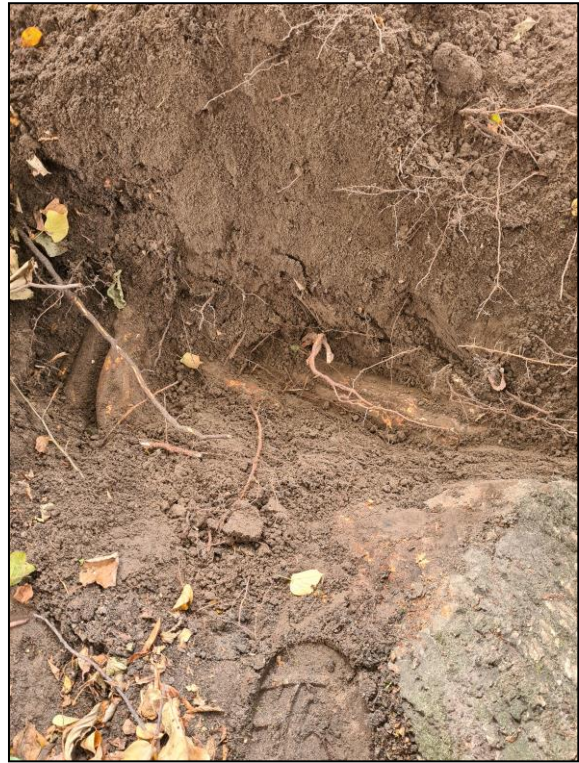
Meerdere oppervlakkige boomwortels in profielsleuf 1.

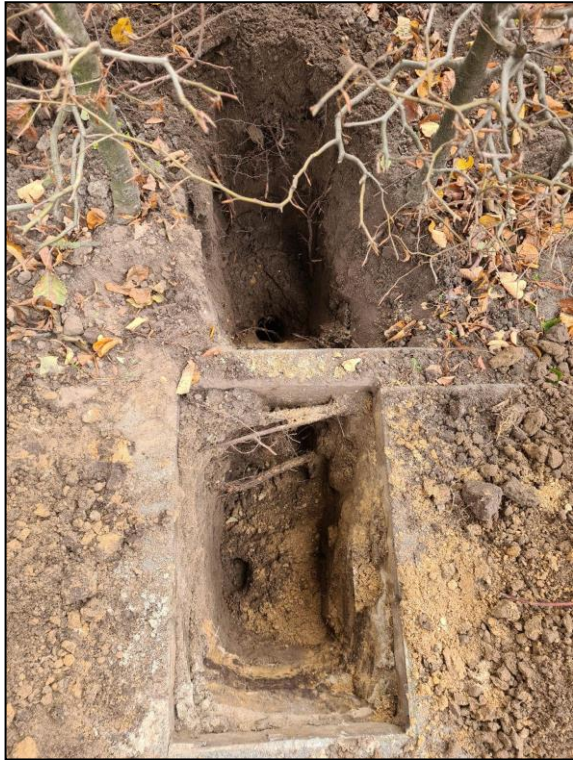
Op basis van de ontwerpwijziging is aanvullend ondergronds onderzoek verricht. Aan de zuidwestzijde van de boom hebben we een profielsleuf gegraven en een profielboring verricht op 2,70 meter afstand van het hart van de boom. Op deze afstand wordt het cunet gegraven voor de aanleg van de inrit. De sleuf is gegraven op de overgang van het trottoir naar de groenstrook en in de groenstrook.

Locatie profielsleuf 2.

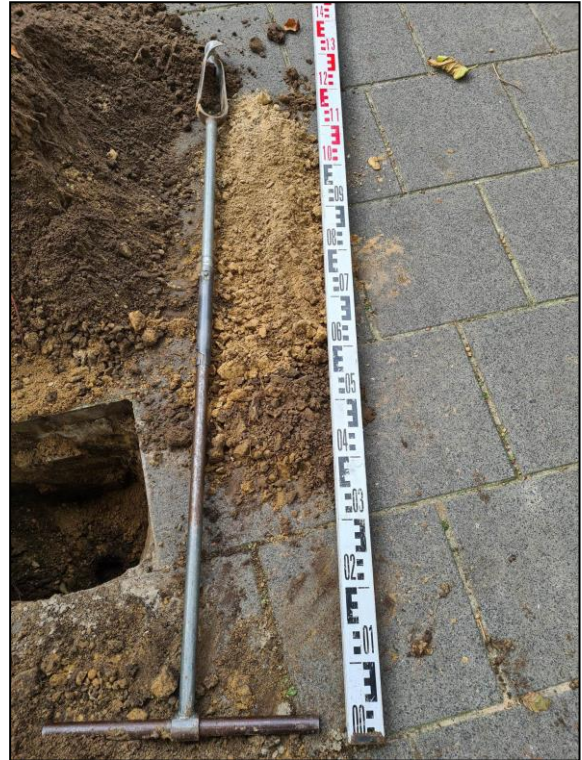
| Diepte in cm (-mv) | Beschrijving profiel | Beschrijving beworteling |
|---|---|---|
| 0-50 | Fijn, matig humeus zand. | Extensieve beworteling met een diameter tot 3 cm. |
| 50-120 | Leemhoudend zand. Van 50 - 70 cm diepte sterke bodemverdichting. Dieper dan 70 cm geen verdichting . | Zeer extensieve fijne boomwortels aangetroffen. |

Profielboring ter hoogte van profielsleuf 2.
