## **1 Inleiding**

In opdracht DR + Architecten B.V. heeft Lankelma Geotechniek Zuid B.V. een historisch vooronderzoek uitgevoerd voor een locatie gelegen aan de Vendeliersstraat 37 – 39 te Tilburg. De regionale ligging van de locatie is weergegeven in bijlage 1.

## 2 Vooronderzoek

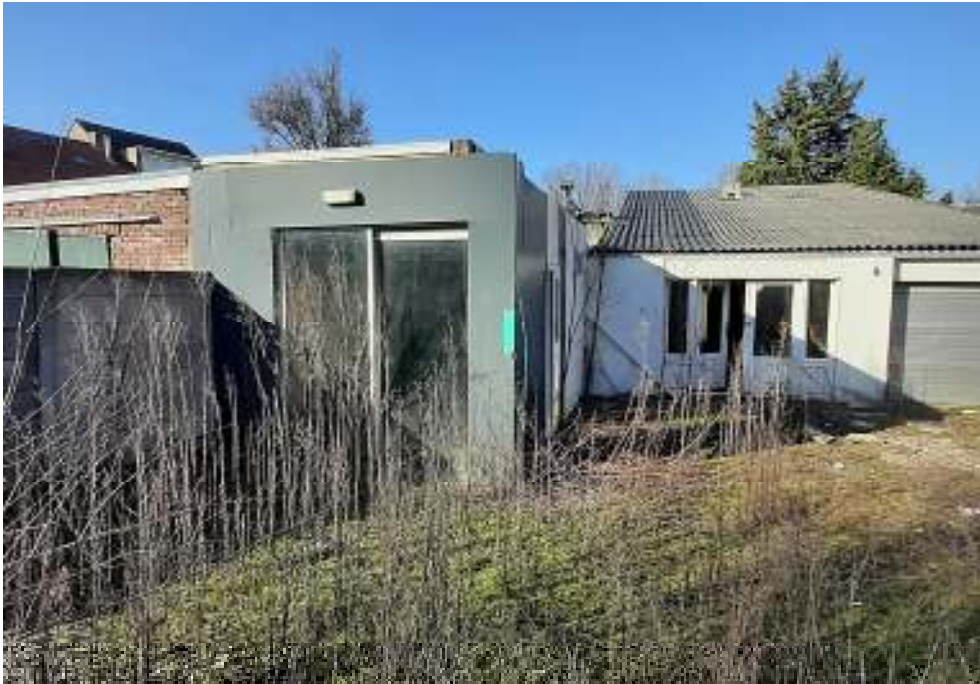
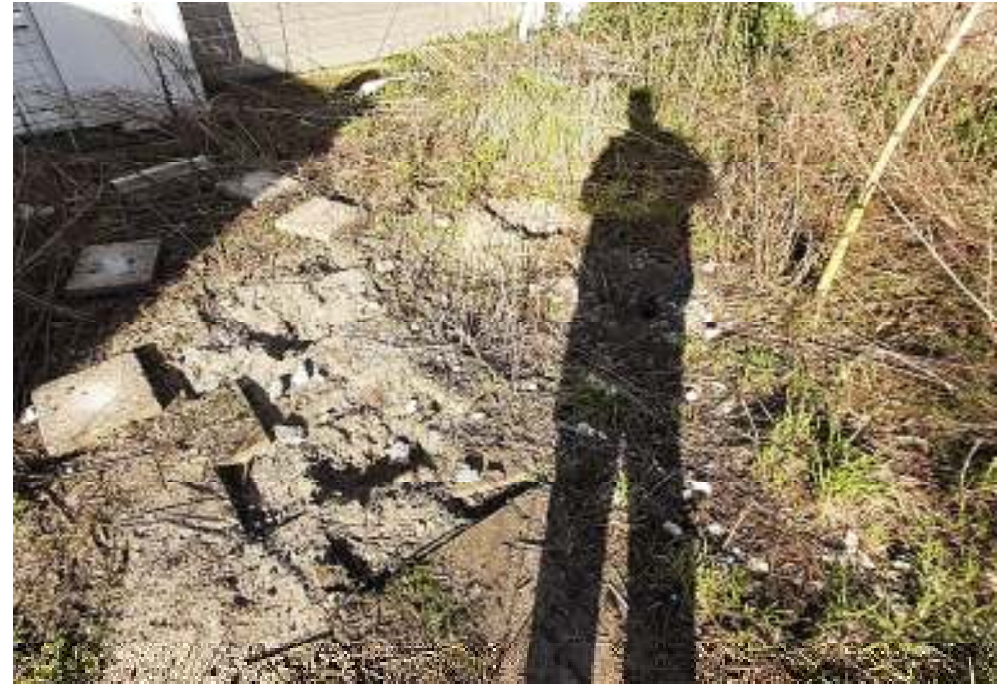
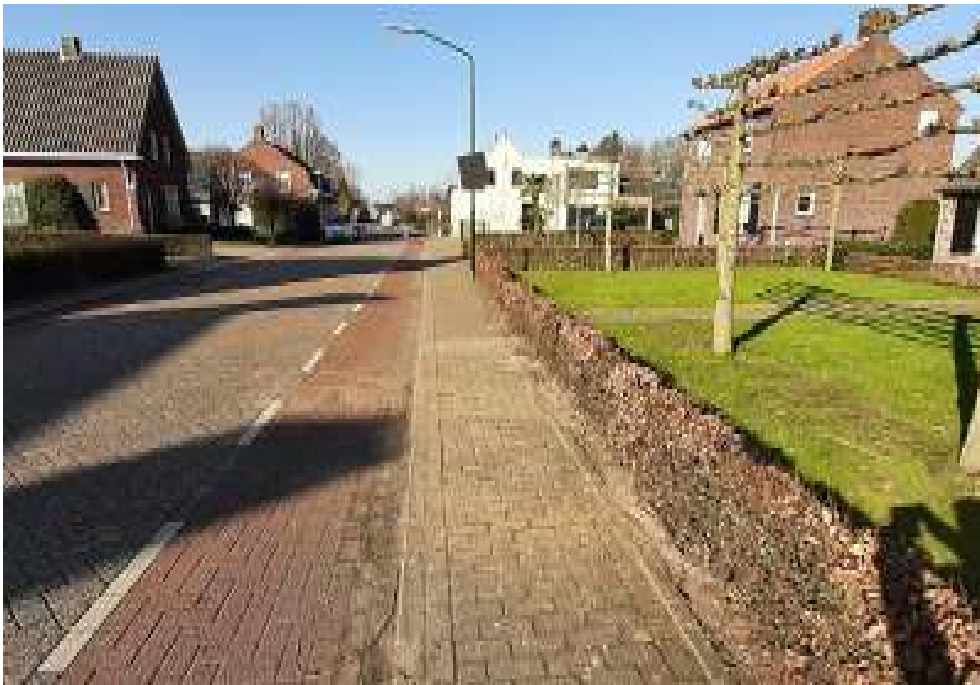
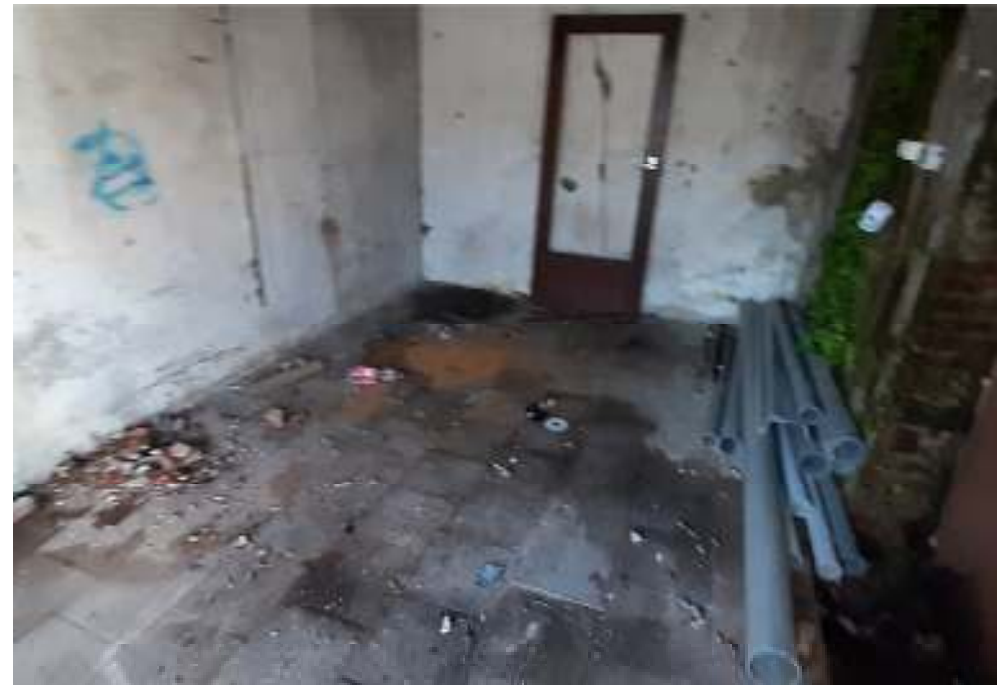
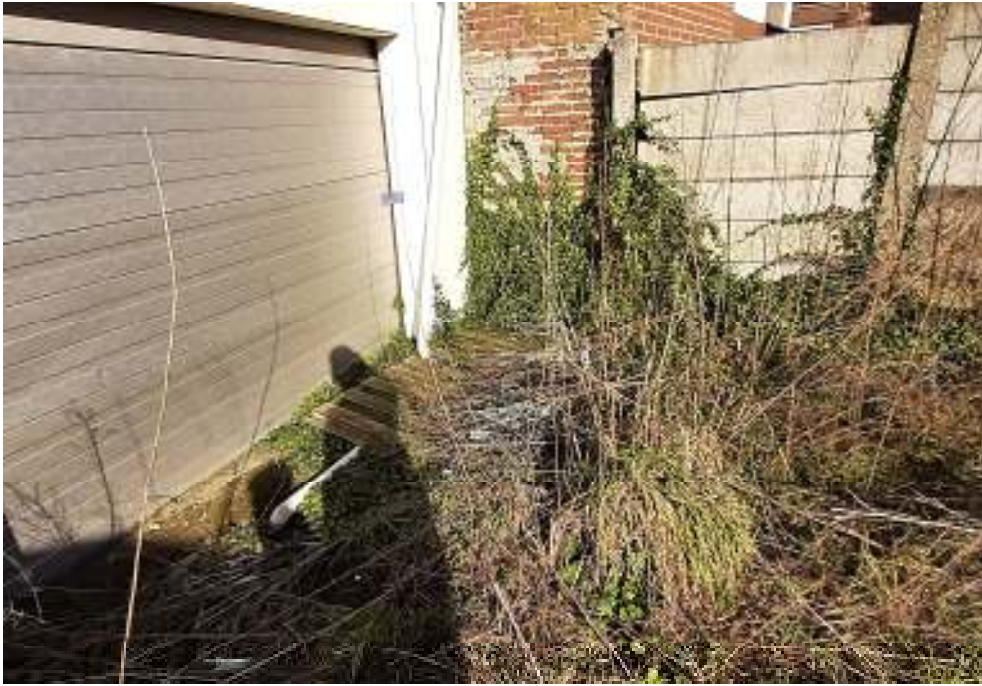
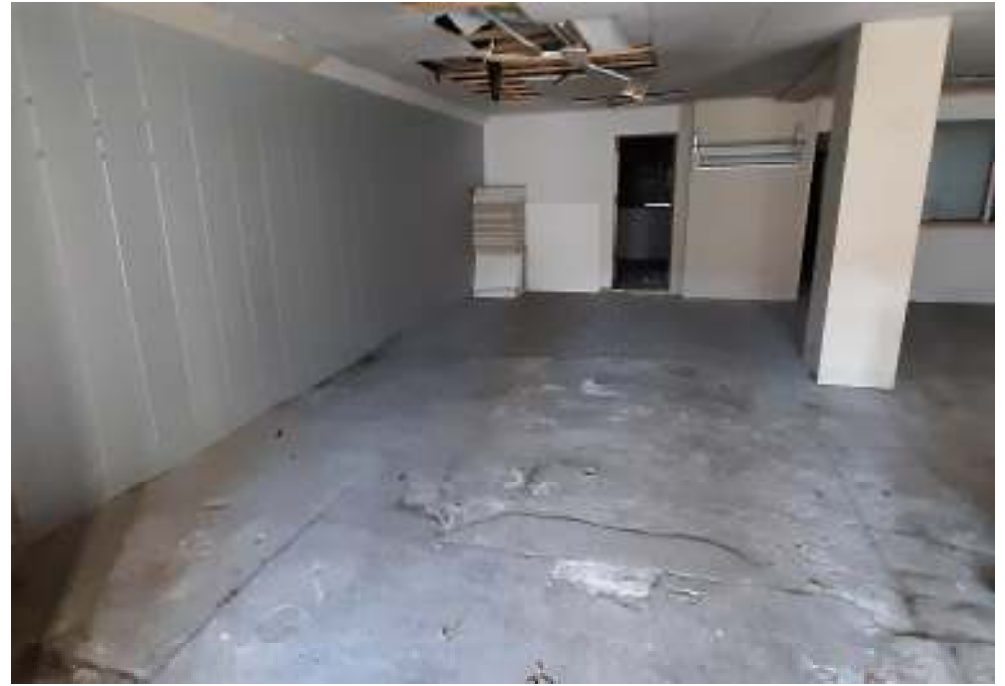
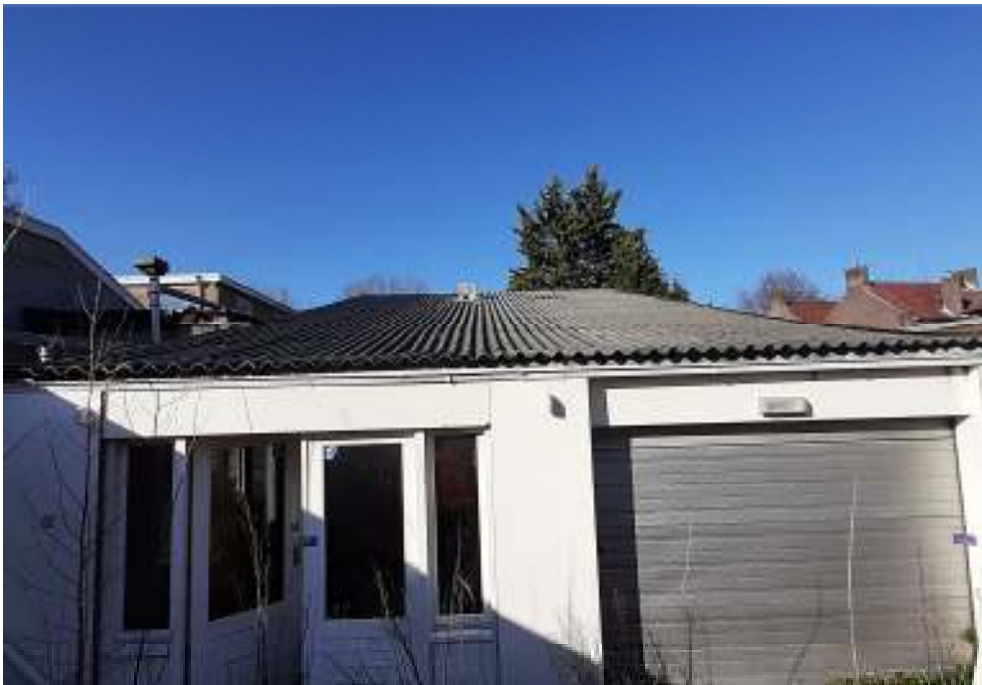
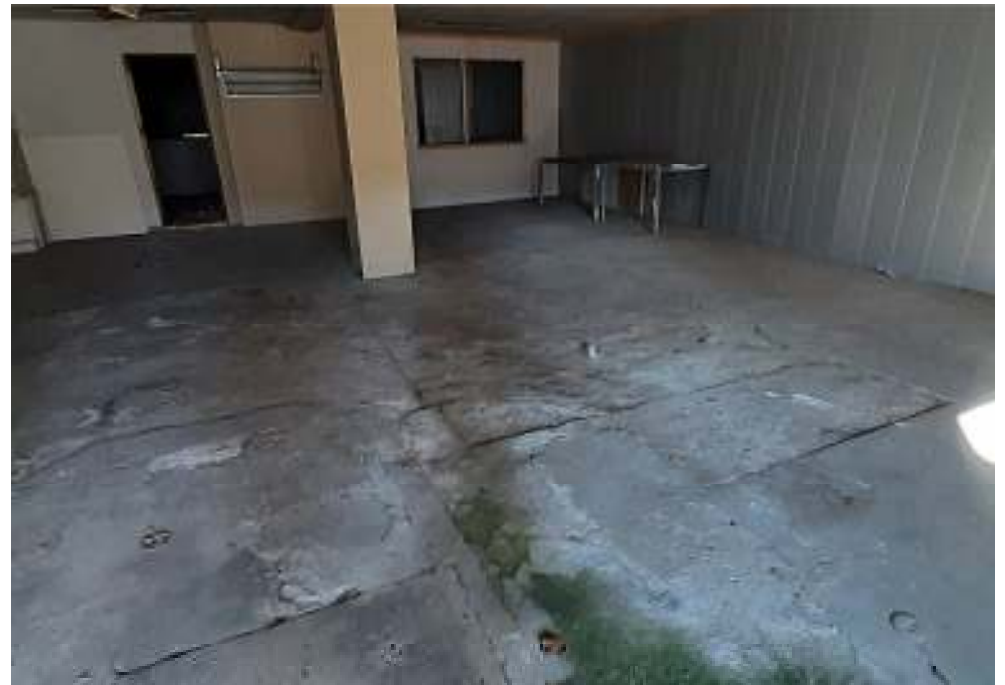
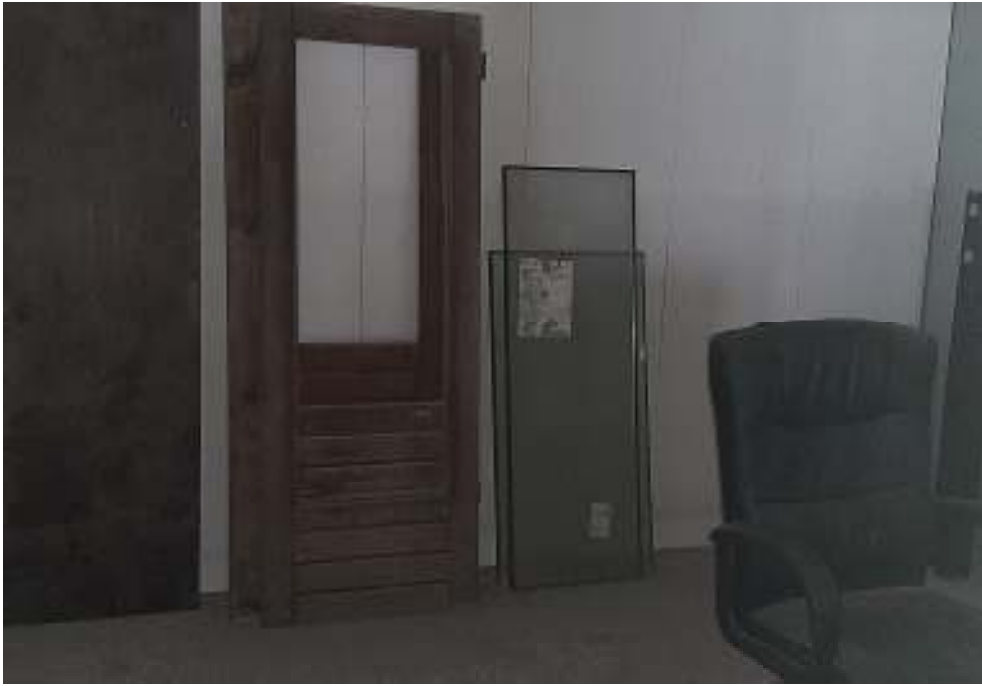
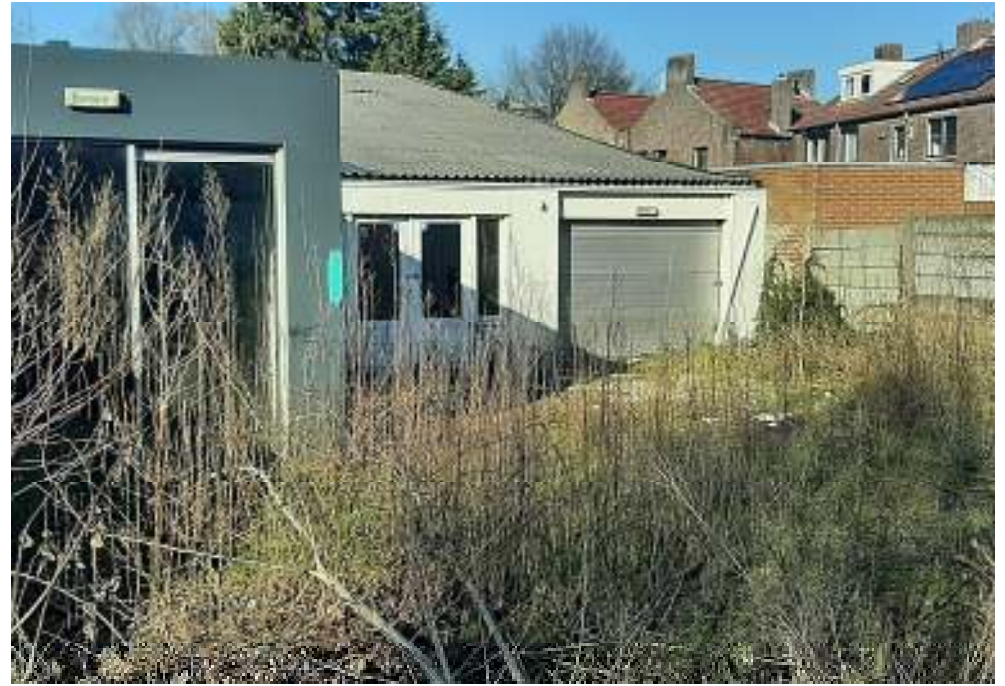
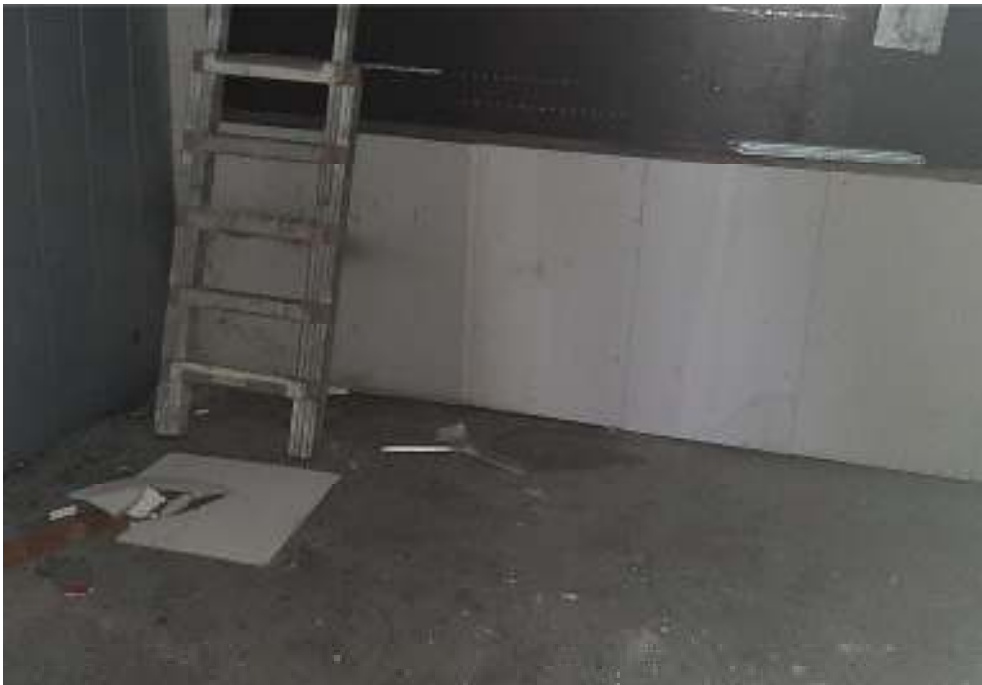
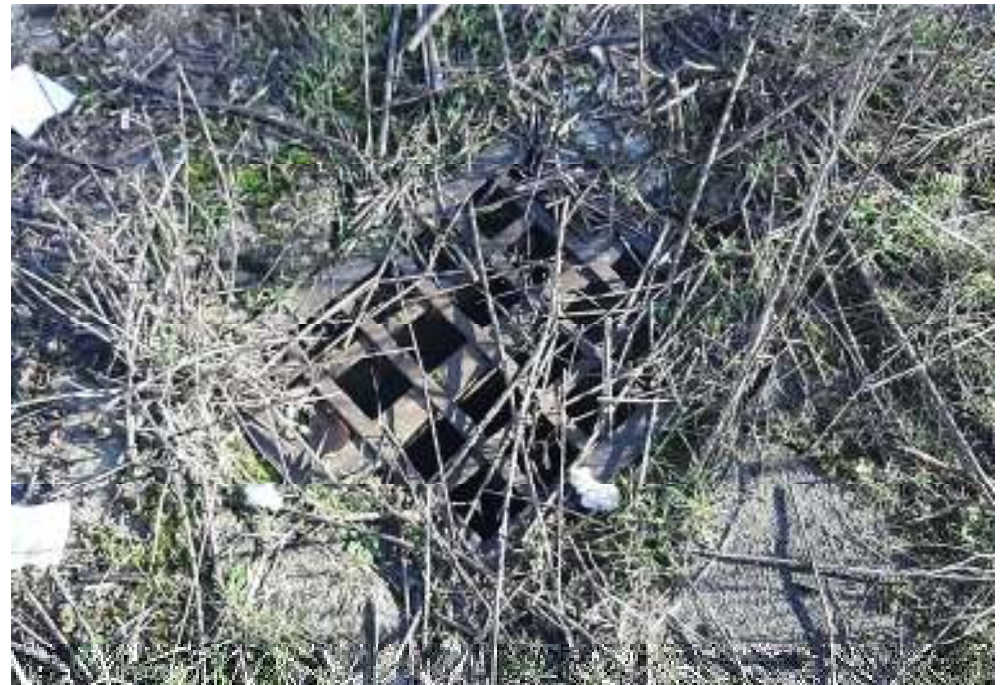
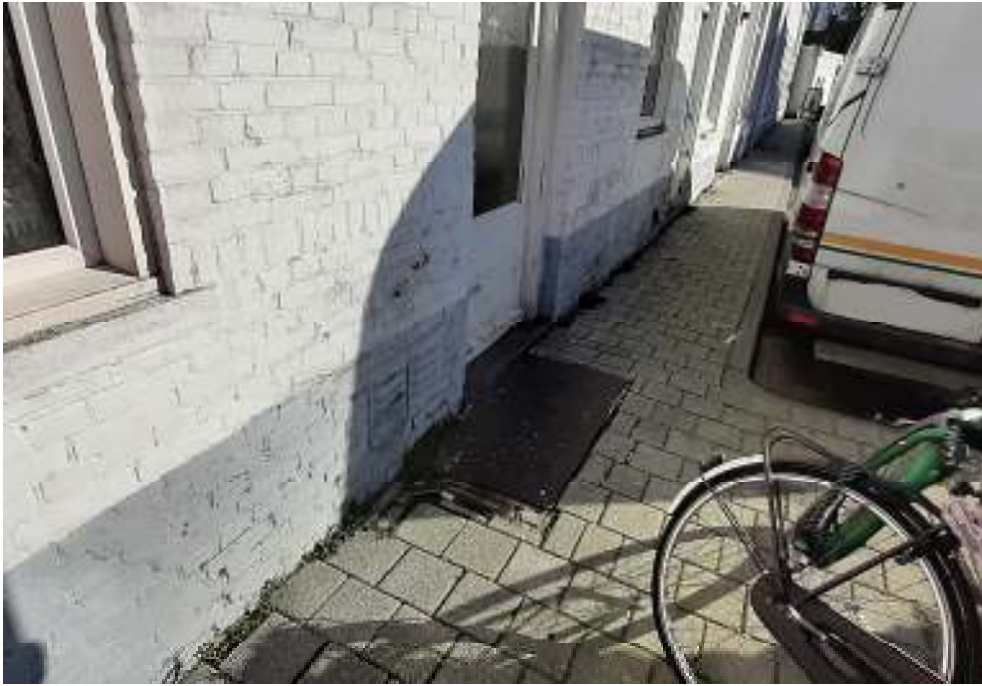
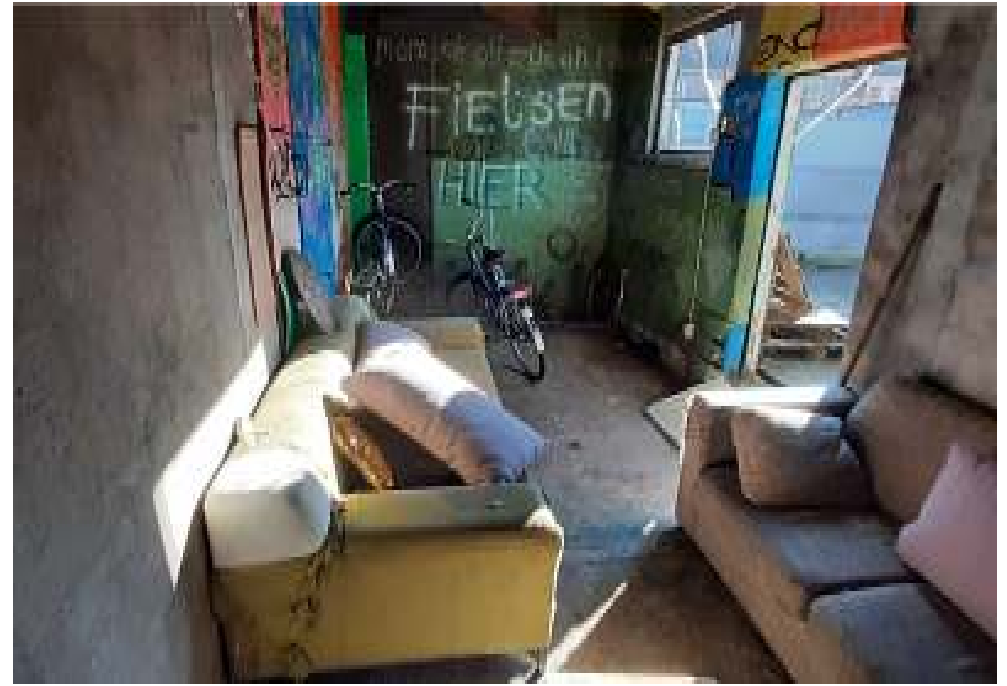
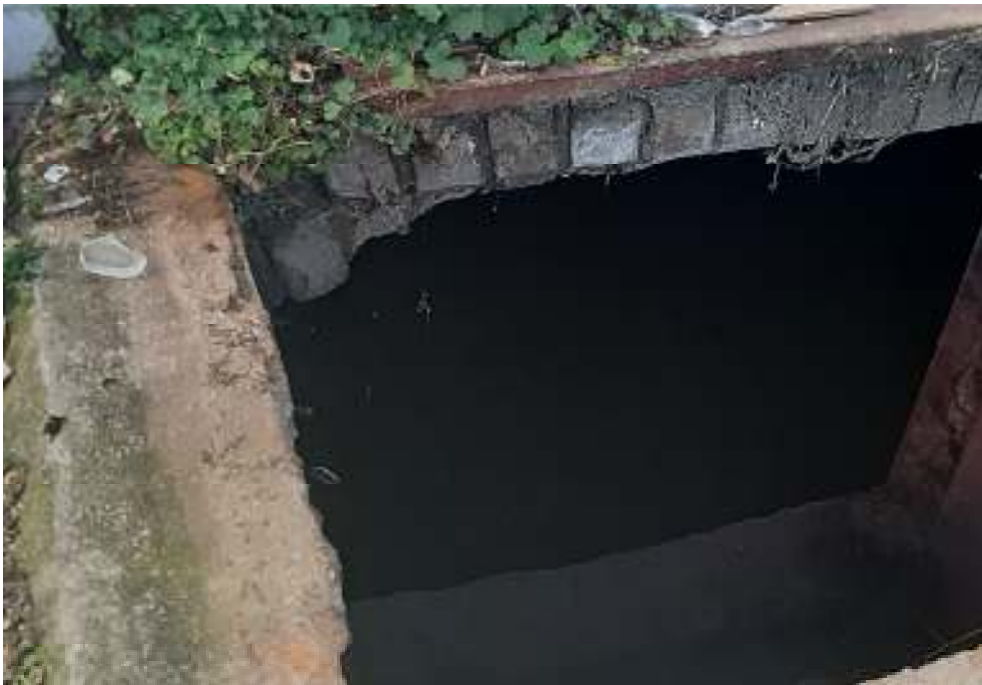
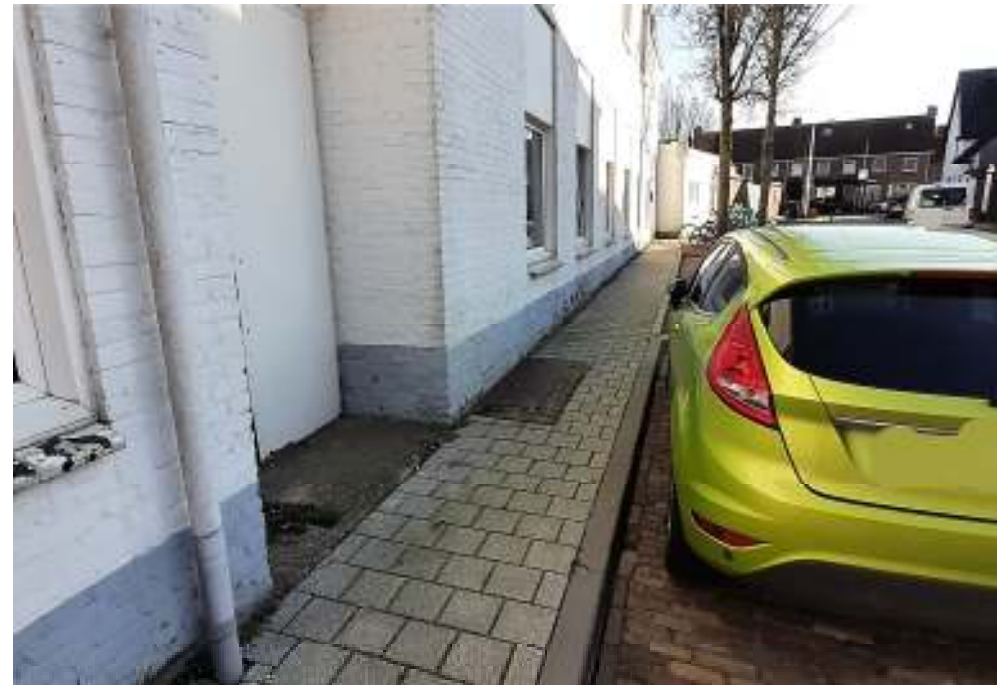
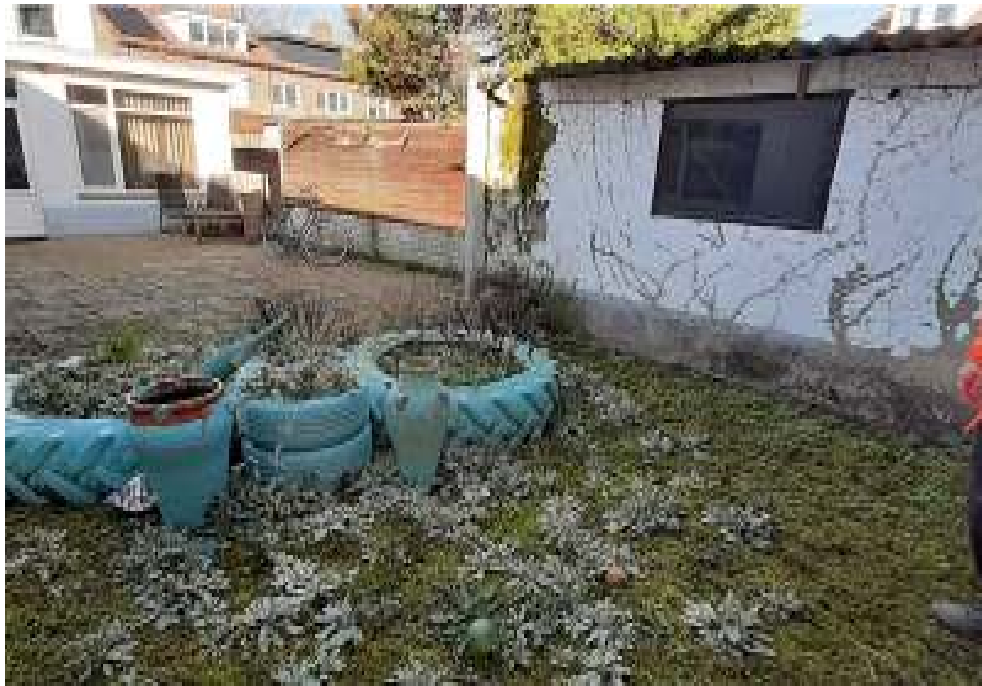
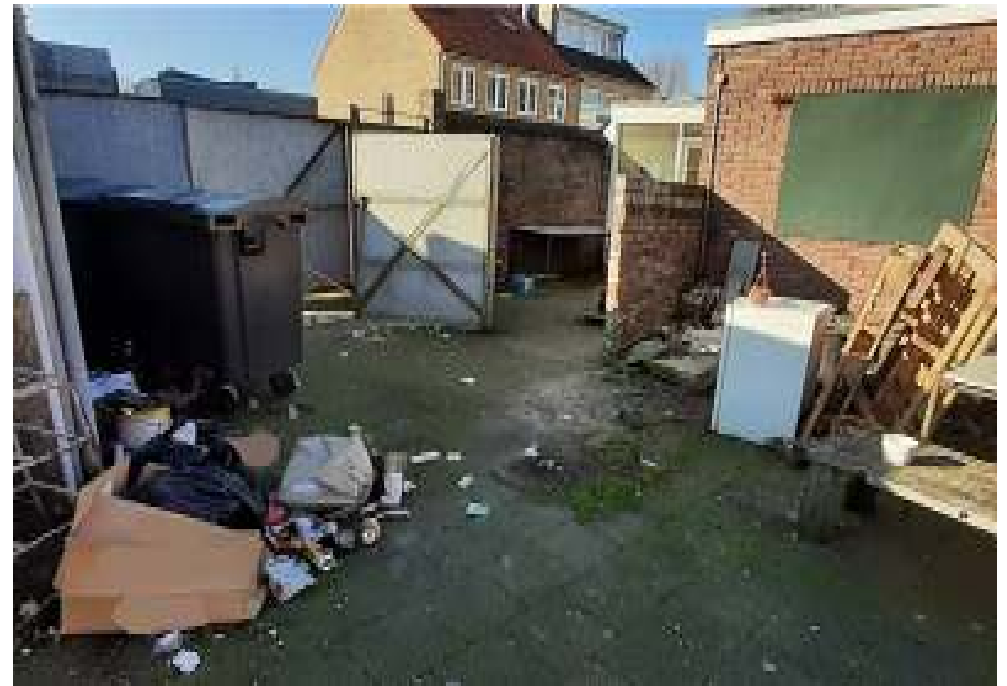
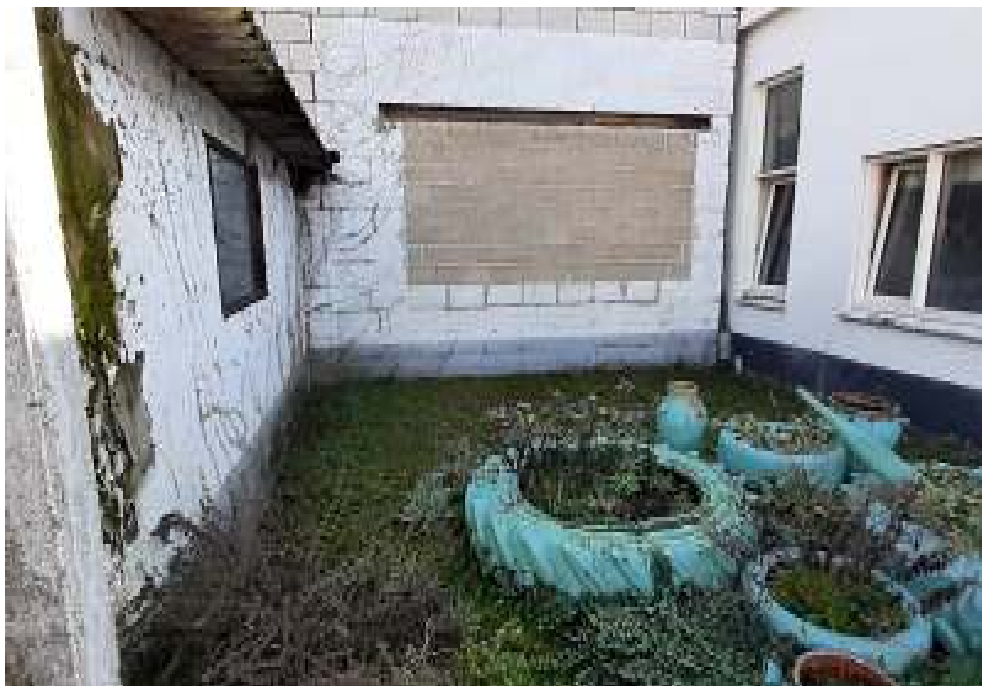
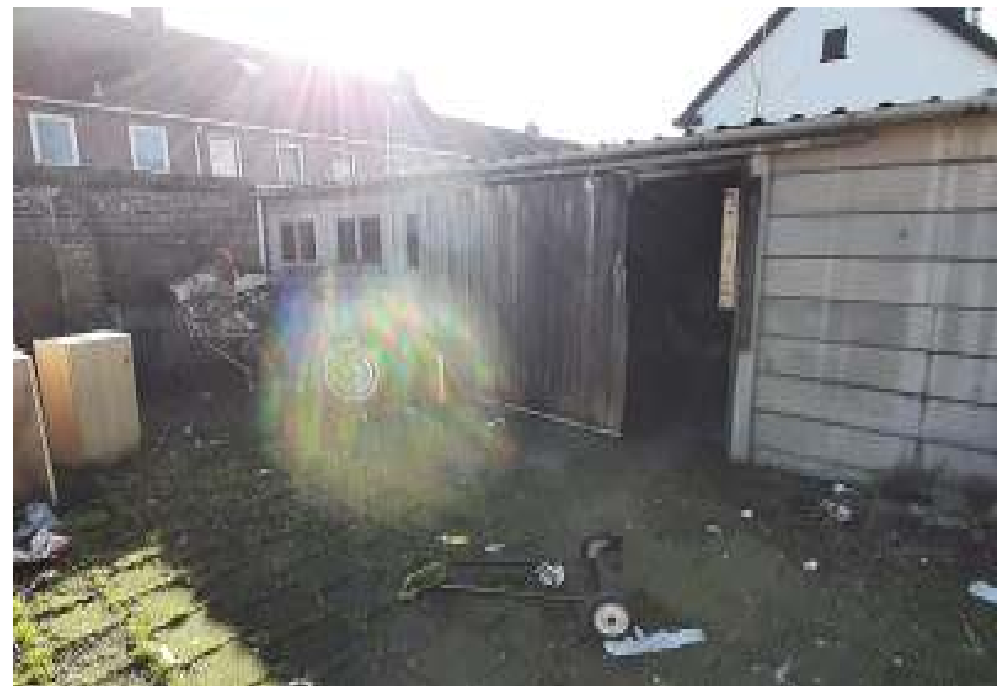
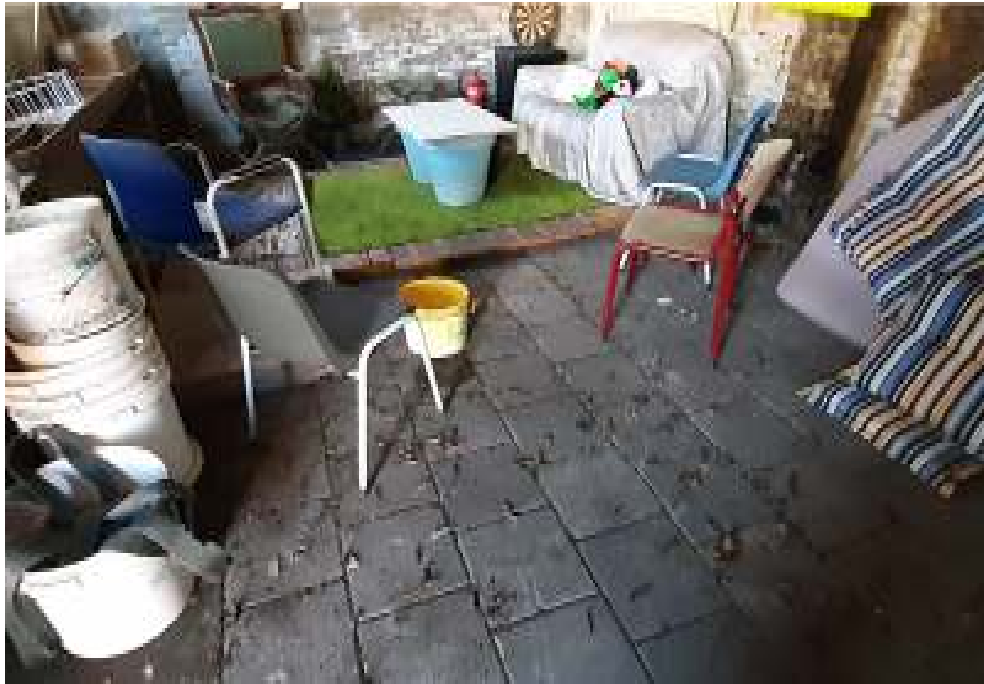
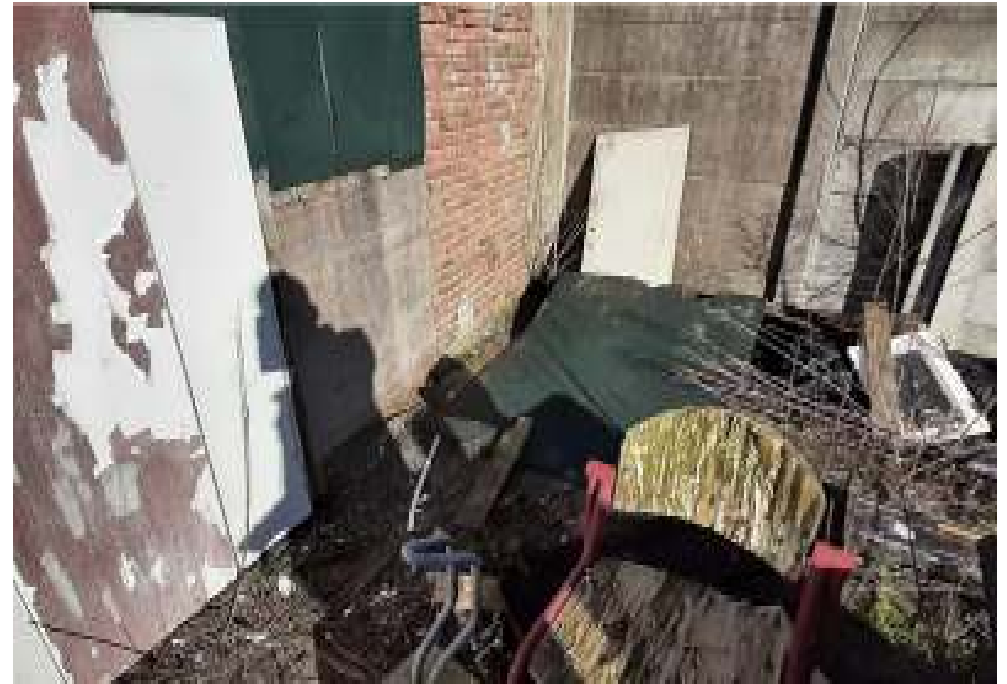
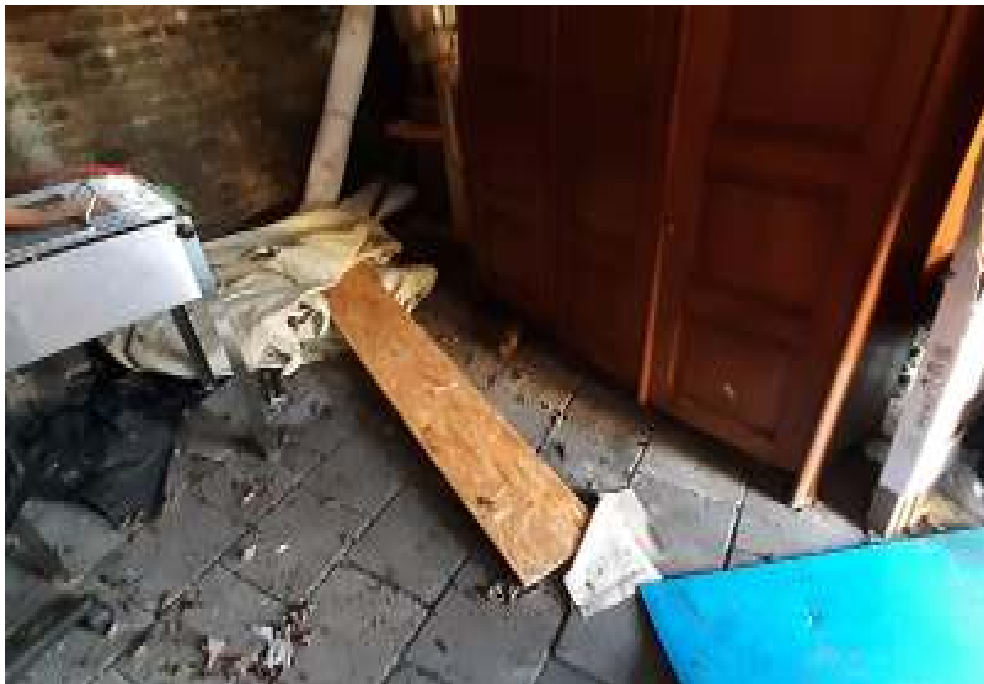
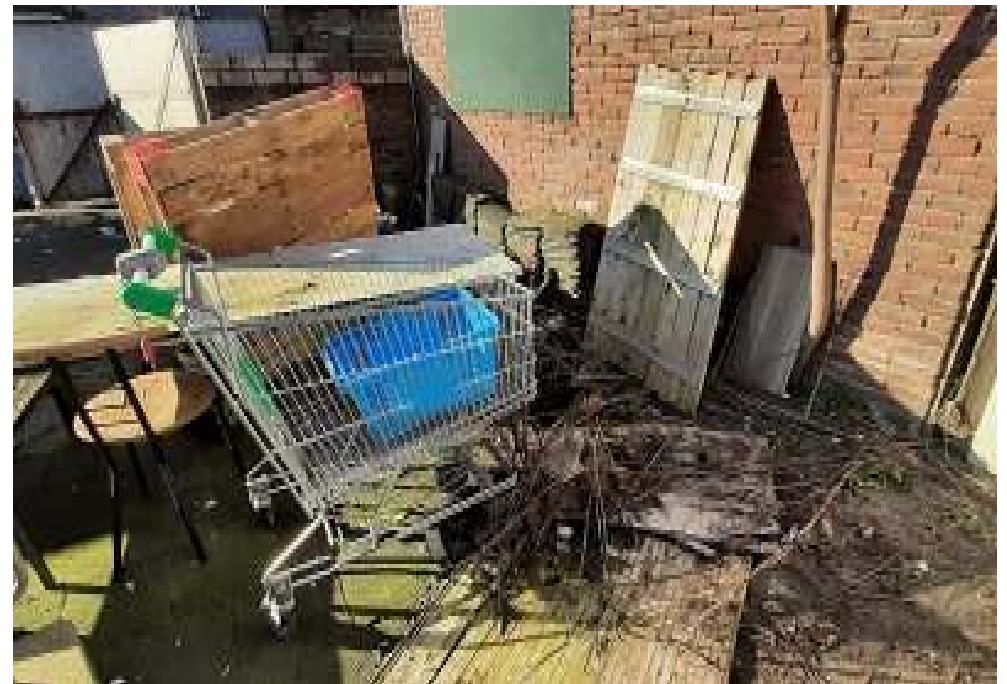
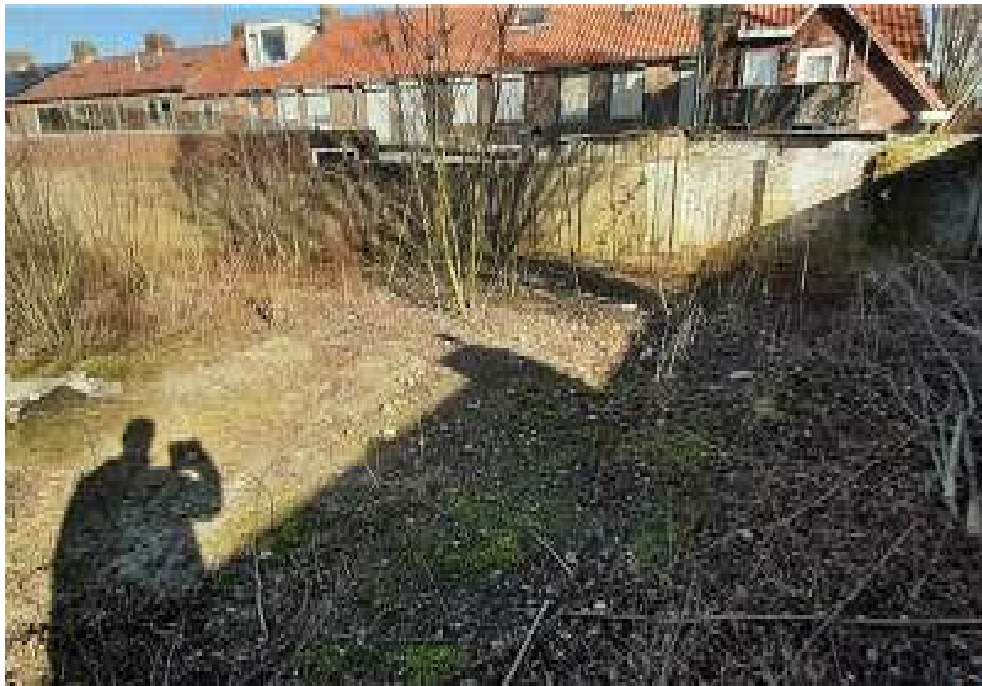
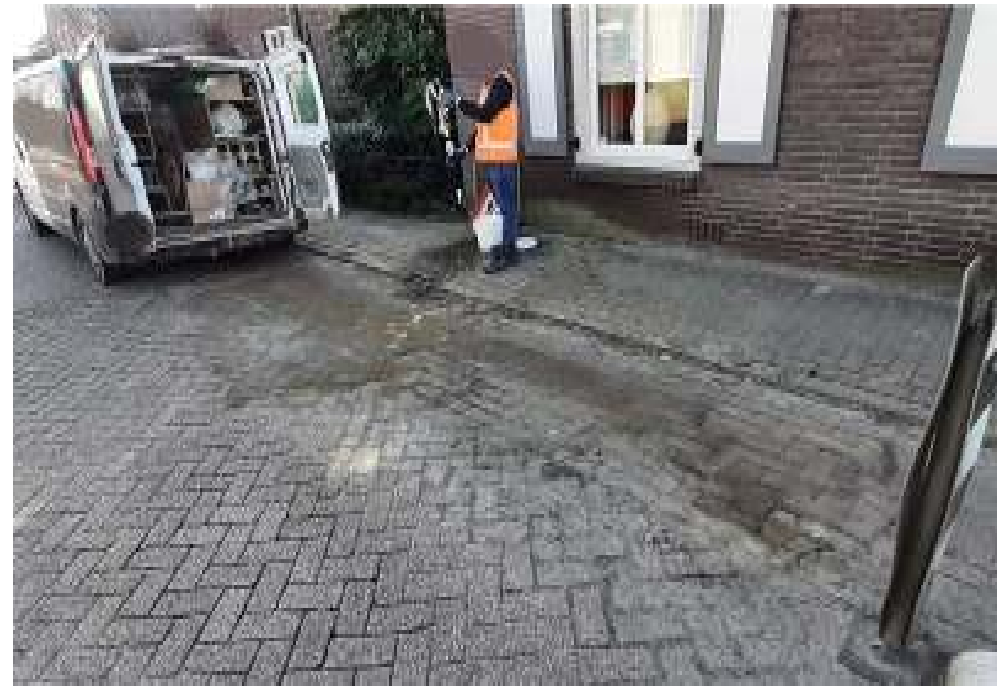
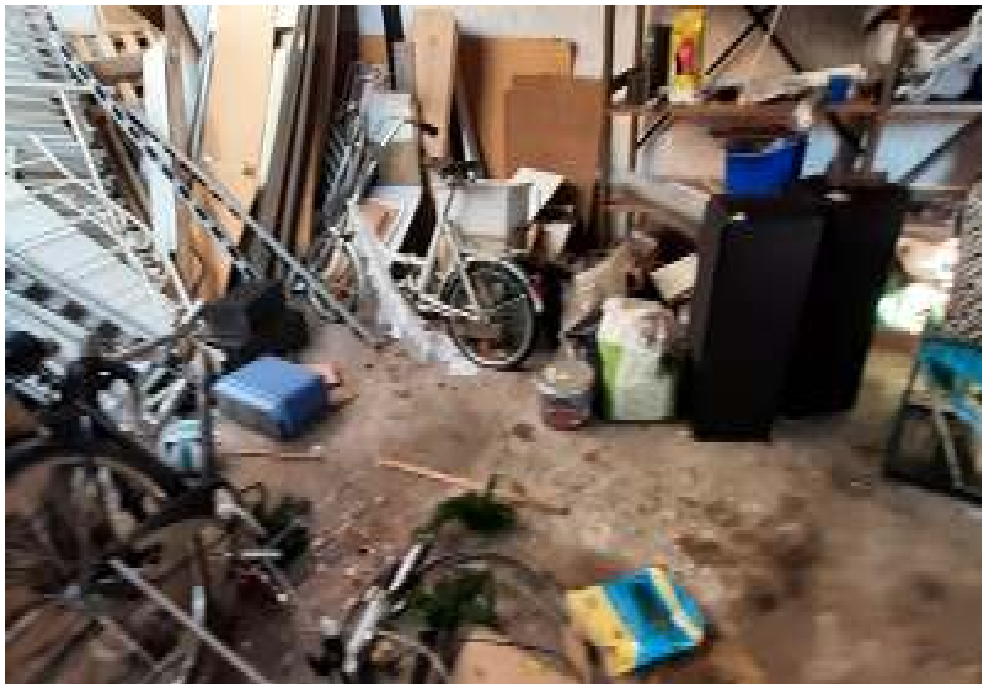
## **Bijlage 4 : Fotorapportage**

Door de erkende medewerker de heer S.A. Dieleman (Bodex Milieu B.V.) is een terreininspectie uitgevoerd. Foto's van de locatie zijn in bijlage 4 van dit schrijven toegevoegd.

Ten tijde van de inspectie was onderhavige onderzoekslocatie grotendeels bebouwd met een winkelpand en studentenwoningen, deels braakliggend en deels verhard met klinkers of tegels. Tevens bevonden zich op de onderzoekslocatie meerdere schuurtjes/bijgebouwen en aan de westzijde van de onderzoekslocatie bevinden zich twee kelderluiken. Op de onbebouwde delen en in de bijgebouwen is veel afval en troep aangetroffen. In een van de bijgebouwen is een betonnen vloer gestort. Het lijkt erop dat hier een septictank heeft gelegen en dat deze is dichtgestort met beton. In de ontluuchtingsgaten werd niets geroken en er werd viezigheid in aangetroffen. In een schuurtje werden tekenen gevonden van het sleutelen aan brommers. Dit betrof onder andere vlekken op de vloer waarvan vermoed wordt dat dit olie betreft.

Op de onderzoekslocatie bevindt zich aan de oostzijde een schuurtje met asbestverdachte dakbedekking met dakgoot. Tevens bevindt zich net buiten de onderzoekslocatie een gebouw met asbestverdachte dakbedekking zonder goot. Deze watert af op onderhavige onderzoekslocatie, waardoor daar sprake is van een zogenoemde druppelzone. In de zuidwesthoek van de onderzoekslocatie bevinden zich twee bijgebouwen met een nieuwe stalen dakbedekking. Hiervan bestaat het vermoeden dat er een asbestverdachte dakbedekking onder ligt of onder heeft gelegen.

Onder de tegelverharding is een laag puin aangetroffen.

Uit het vooronderzoek kan ons inziens worden geconcludeerd dat de bodem / grond ter plaatse van de locatie, ten gevolge van het (voormalige) gebruik van de bodem en/of (voormalige) activiteiten op de locatie, als 'verdacht' beschouwd kan worden op met name de parameters asbest, zware metalen, PAK en minerale olie. Geadviseerd wordt een verkennend bodem- en asbestonderzoek uit te laten voeren conform de NEN5740.
