Datum: 05-05-2017

## Archeologische onderzoek locatie Emmapassage / kernwinkelgebied Tilburg

Historisch onderzoek bebouwing en gebruik locatie Emmapassage / kernwinkelgebied

SWECO ARCHEOLOGISCHE RAPPORTEN 2077

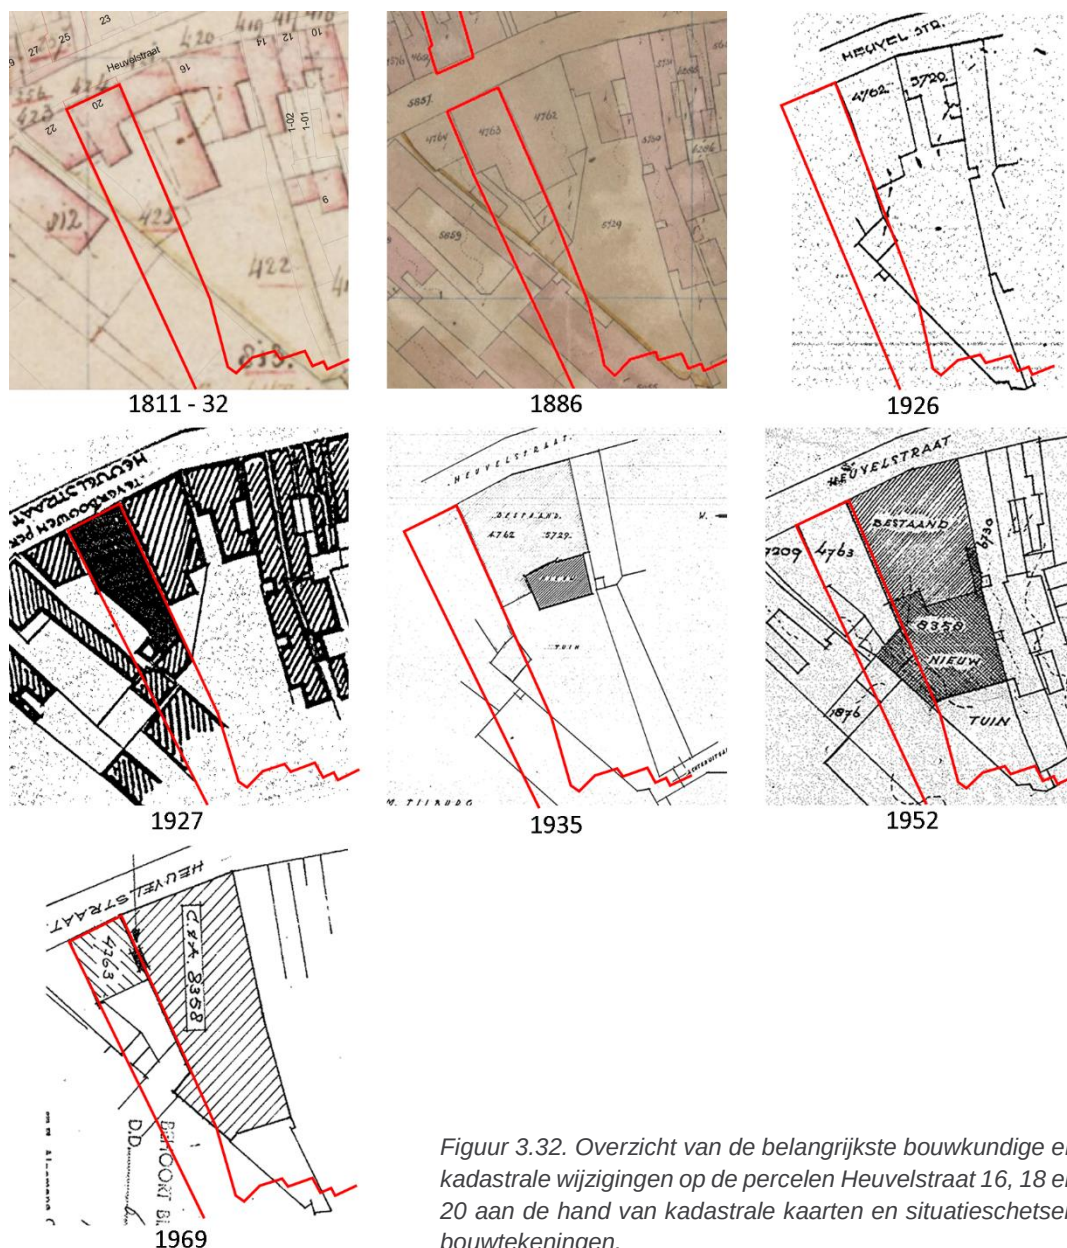
*Figuur 3.32. Overzicht van de belangrijkste bouwkundige en kadastrale wijzigingen op de percelen Heuvelstraat 16, 18 en 20 aan de hand van kadastrale kaarten en situatieschetsen bouwtekeningen.*

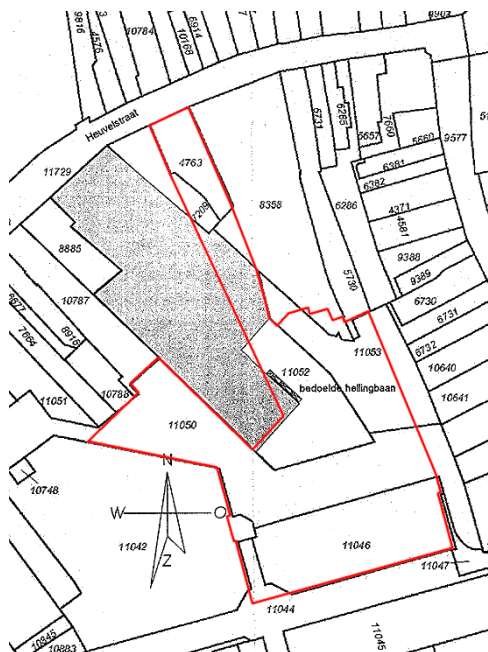
*Figuur 3.41. Situatieschets Heuvelstraat 24 in 2009. Deze schets geeft het contour van het huidige pand van de Hema weer (bron Bouwarchief Tilburg 2009-0851-70-01 Tekening totaaloverzicht (Totaaloverzicht))*

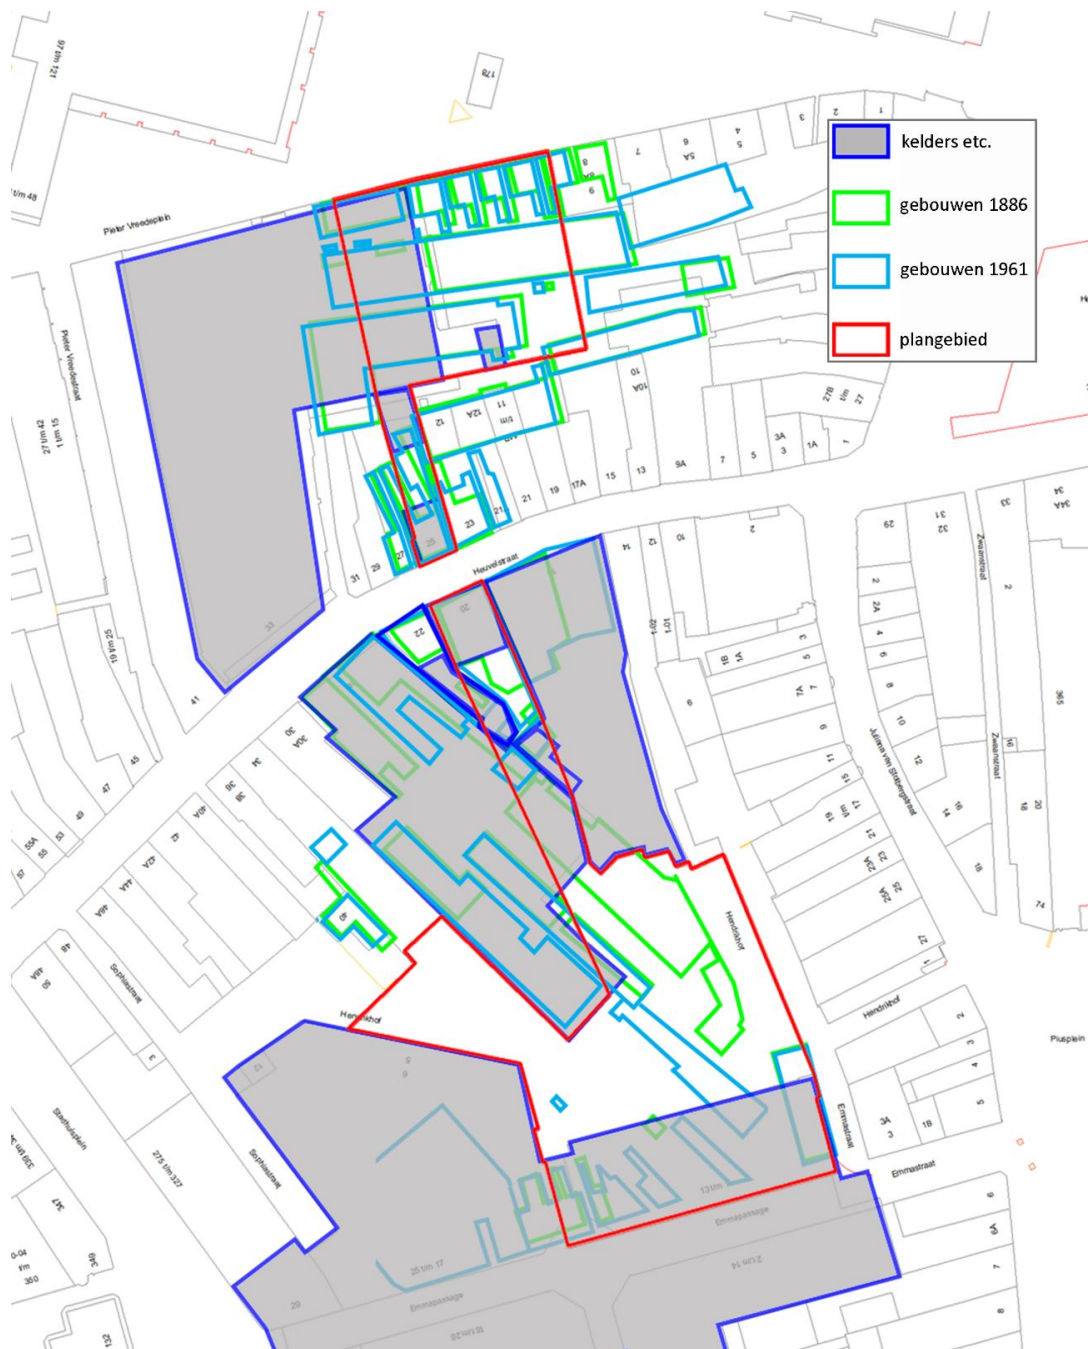
Figuur 4.1. Verstoringskaart plangebied De gebouwen waarvan geen bouwtekeningen beschikbaar waren zijn alleen weergegeven als een contour in lichtblauw en groen, de overige gebouwen in donkerblauw. Grijs zijn kelders, kruipruimtes, verdiepte vloeren of olietanks. De ondergrond wordt gevormd door het GBKN 2016.
