## Schuur Quirijnstokstraat 23 Tilburg

**Bouwhistorische verkenning**

***Bertens Bouwhistorische Rapportage***

Adres: Quirijnstokstraat 23

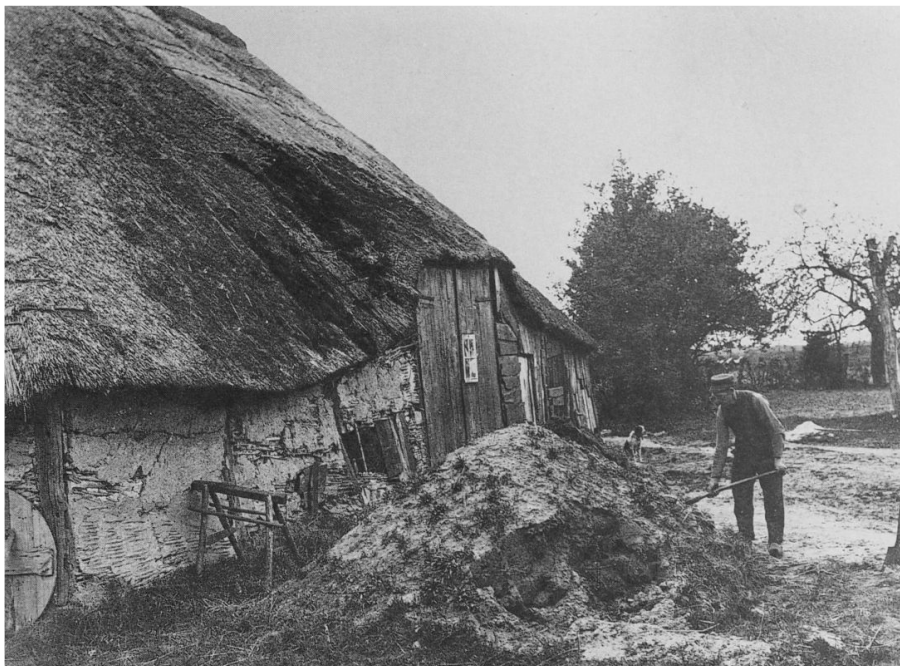
*Dwarsdeelschuur uit de omgeving van Tilburg. De schuur heeft nog haar archaïsche vorm. Het dak welft bij de deeldeuren op. De schuur heeft een gebint en wanden van vitselstek.*

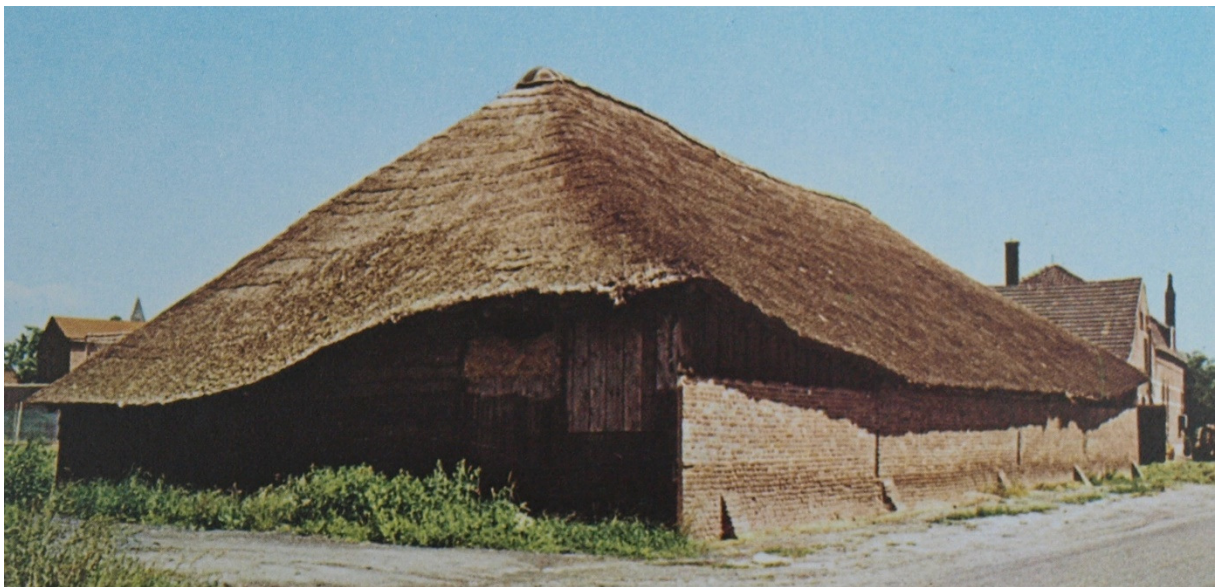
Voorbeeld van een Vlaamse schuur. De deeldeuren bevinden zich in de korte gevel. Het dak is opgelicht.

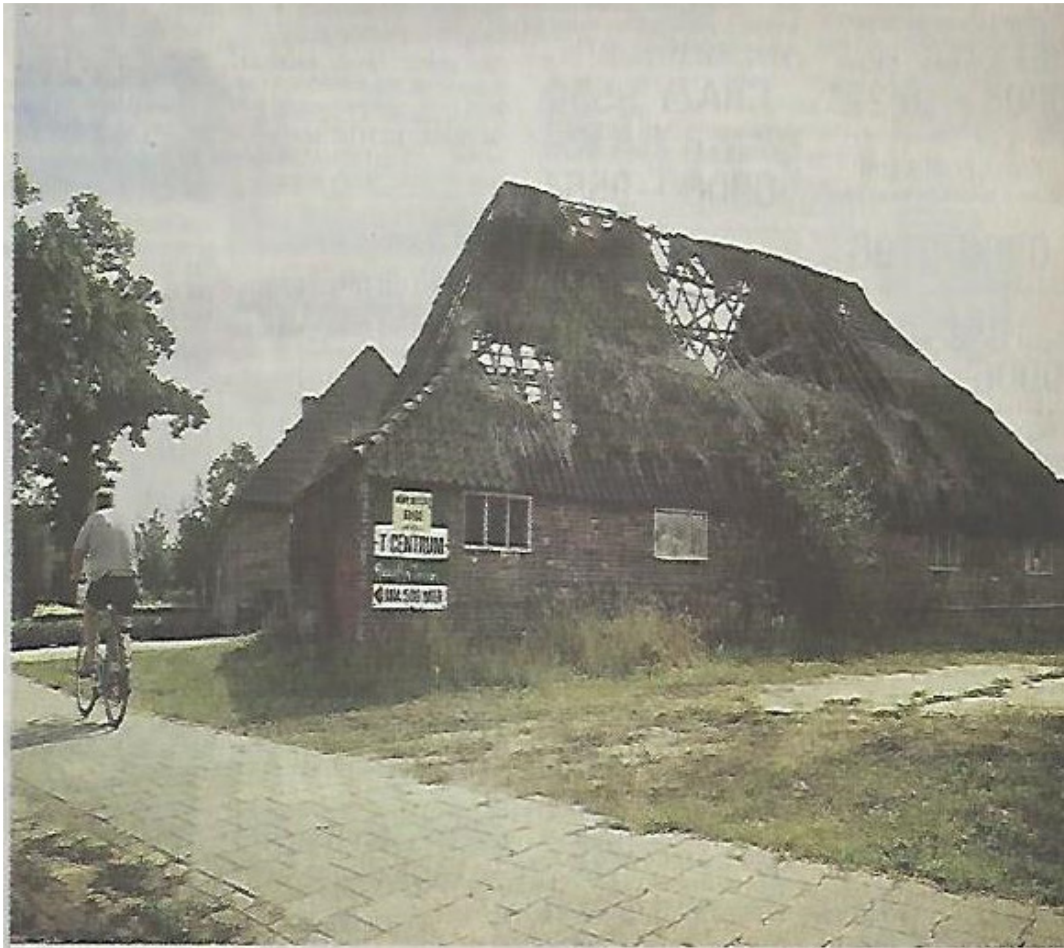
*Zo ziet een Vlaamse schuur in Brabant er meestal uit voordat ze gerestaureerd of gesloopt gaat worden. De schuur heeft alle fasen, die een Brabantse schuur gewoonlijk doormaakt, doorlopen. Ze is gebouwd met een gebint, strooien dak en wanden van vitselstek. Daarna zijn de wanden vervangen door planken en het stro door riet. De schuur heeft in deze fasen een bestemming als berging voor de oogst. Bij de specialisatie in de jaren zestig van de vorige eeuw krijgt het gebouw de bestemming veeststal of varkensstal. De wanden worden verhoogd en versteend en voorzien van betonnen stalramen. Later gaat de schaalvergroting verder en raakt het gebouw overbodig en wordt het gesloopt of gerestaureerd. In dat laatste geval krijgt het dan meestal weer de oorspronkelijke vorm.*

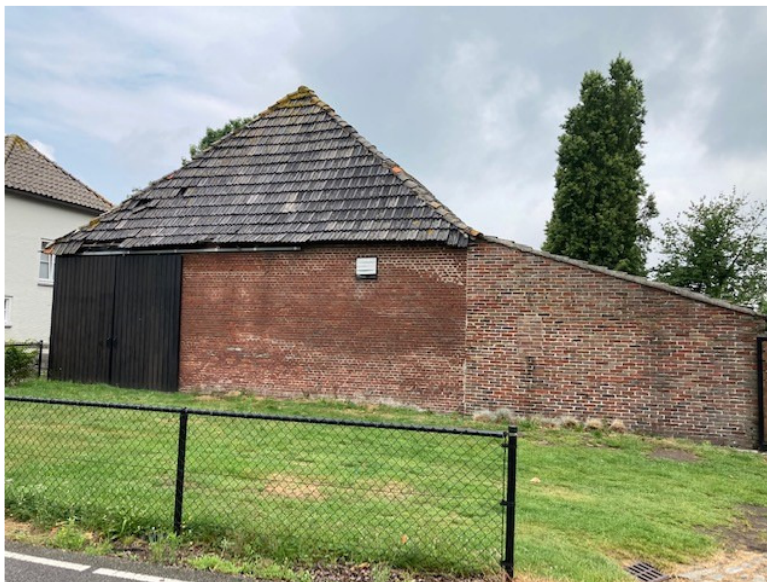
De schuur ligt met de kopgevel naar de straat gekeerd. De gevel bestaat uit drie delen. Links bevinden zich de deeldeuren met rechts ervan de blinde gevel van de tasruimte. Wederom rechts onderscheidt zich het geveldeel met lessenaarsdak van de latere aanbouw. De deeldeuren hebben nog hun originele kozijn. Het zijn thans schuifdeuren met een gegalvaniseerde rail. De deuren hebben smalle houten delen. Het geveldeel van het oude schuurgedeelte is opgetrokken in een rode steen in kruisverband en kalkvoeg. Steenformaat is 18 x 5 cm. Het gedeelte van de aanhang heeft nieuwe stenen van min of meer hetzelfde formaat, opgetrokken in halfsteens verband met cementvoeg. In het schuurgedeelte bevindt zich een ventilatierooster en in het deel van de afhang is een bouwspoor van een dichtzetting ter grootte van eenzelfde rooster.

*Kopgevel (zuidzijde) van de schuur met rechts de aanbouw uit de late jaren zestig. De aanbouw heeft dezelfde breedte als de tasruimte. In de aanbouw bevonden zich de varkenshokken. Het oude schuurgebouw is in de jaren zestig stalruimte geworden.*

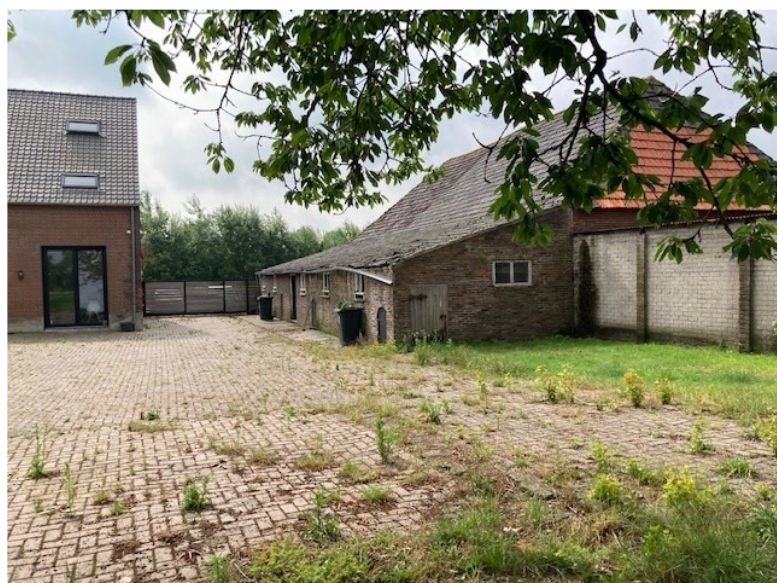
***Oost- en noordgevel van de schuur. Rechts de stenen schutting tussen de twee erven. Links de boerderij uit 1922 waartoe de schuur thans behoort.***

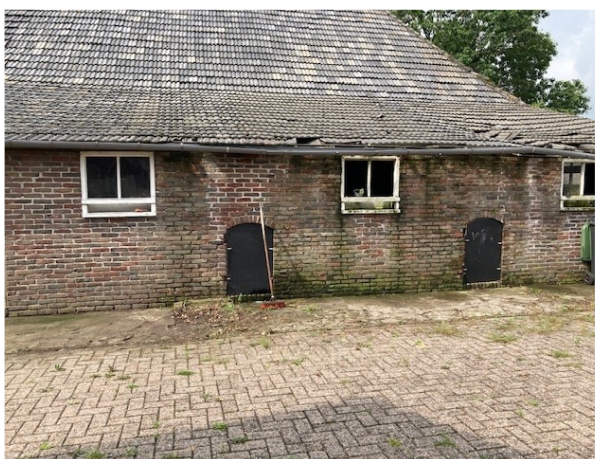
De oostgevel behoort in zijn geheel tot de afhang. De gevel is in halfsteens verband opgetrokken in dezelfde steen als het gedeelte van de kopgevel. De gevel heeft op regelmatige afstand een vijftal betonnen stalramen met daartussen even zoveel varkensdeurtjes. De stalramen zijn 2-ruits met ventilatiegleuf. De varkensdeurtjes zijn getoogd en zijn boven en onder afgezet met een rollaag. Ze zijn thans met plaatwerk dichtgemaakt. In de gevel is een loopdeur die toegang geeft tot het hele schuurgebouw. De gevel heeft een halfronde ruïneuze pvc-goot. Het voegwerk is op plaatsen erg uitgesleten door regeninslag.

*Oostgevel met varkensdeurtjes en stalramen*

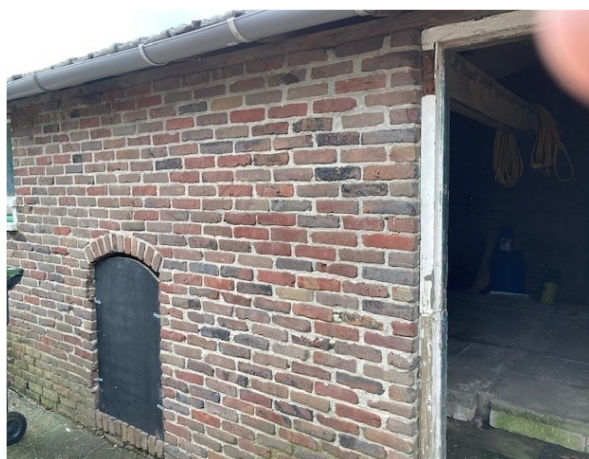
*Detail oostgevel*

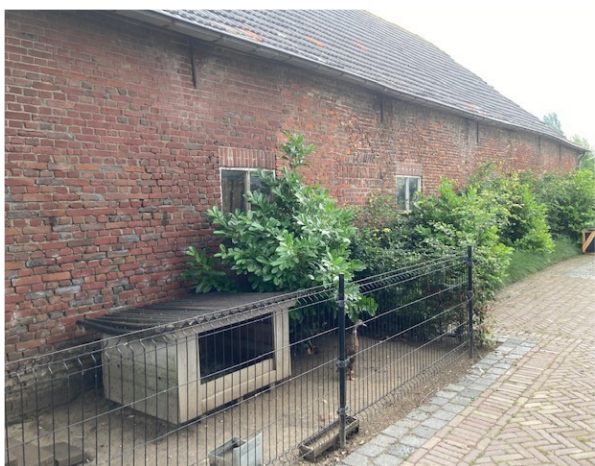
De westgevel vormt de begrenzing van de inrit naar het erf van de buren. De gevel wijkt qua steensoort en metselverband af van de andere gevels. De gevel is opgetrokken in een zachte rode steen, gedeeltelijk in kruisverband en in wildverband. In de gevel bevindt zich een bouwspoor van een dichtgezette loopdeur met daarboven successievelijk een rollaag, een rechtopstaande strek en een stroomlaag. In de gevel bevindt zich een vijftal 2-ruits betonnen stalramen. Het linker raam bevindt zich in een bouwspoor van een dichtgezette loopdeur.

*Westgevel met diverse oude geveldelen*

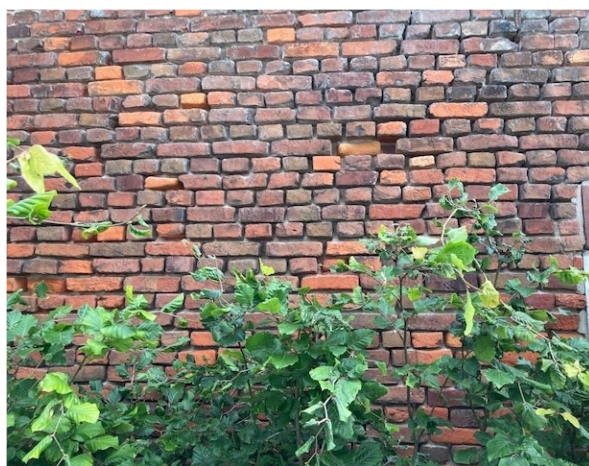
*Oud muurwerk in kruis- en wildverband in westgevel*

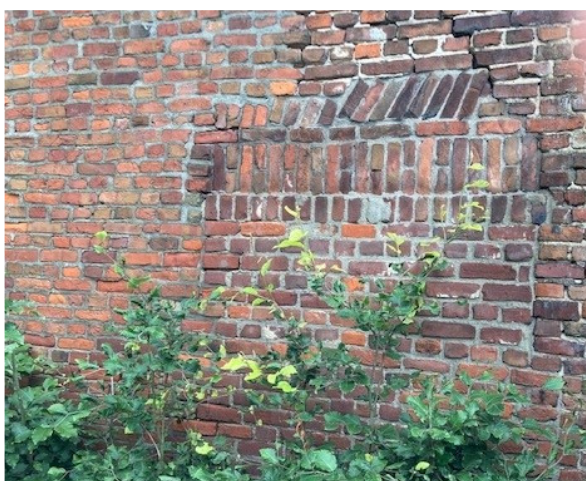
*Bouwsporen in westgevel van o.a. dichtgezette loopdeur. Het restant van de stroomlaag wijst er op dat de gevel oorspronkelijk lager zal zijn geweest.*

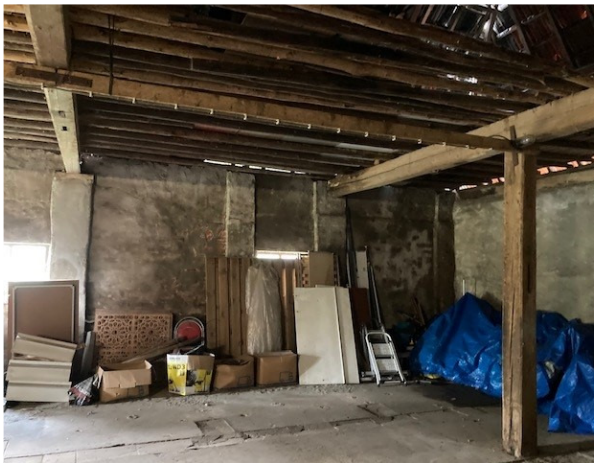
*Interieur gezien naar de hoek westgevel en noordgevel. De trekbal rechts heeft een stijl. Tussen de twee penanten in het midden van de foto bevond zich oorspronkelijk een loopdeur.*

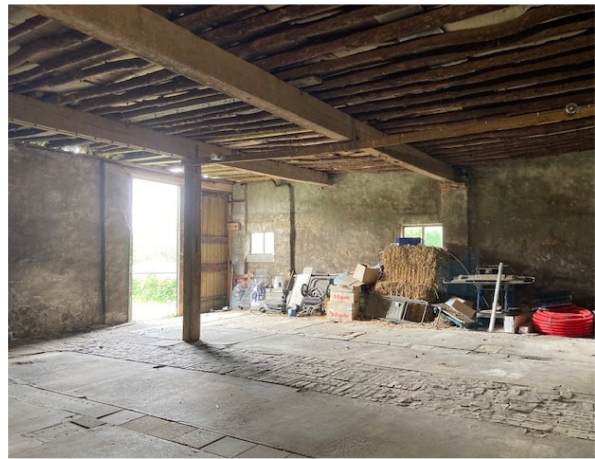
*Interieur gezien naar hoek westgevel en zuidgevel. Ook hier heeft de trekbal een stijl.*

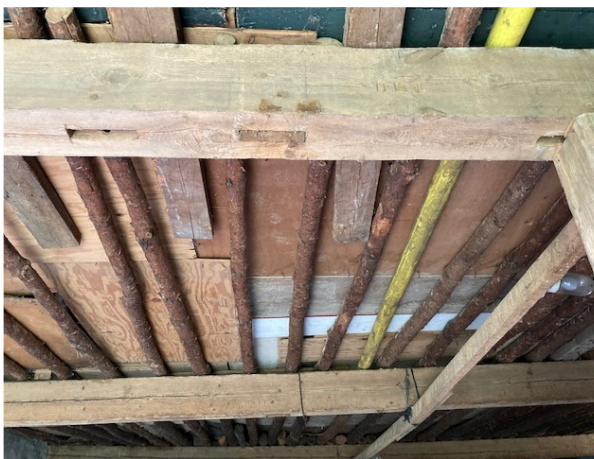
De vijf trekbalken lopen zonder ondersteuning van gevel tot gevel. In de trekbalken zitten de pengaten van de voormalige standvinken. De eerste en de laatste trekbalk heeft in het midden een eiken stijl ter ondersteuning. Waarschijnlijk is het de stijl van een voormalige standvink. Bij de stijl aan de zuidzijde zijn de pengaten nog aanwezig. Een trekbalk in de westgevel vertoont ernstige waterschade aan de kop van de balk, het hamerstuk en de penant. De zoldering bestaat uit ronde palen die op onregelmatige afstand op de trekbalken liggen en waarop grote platen zijn gelegd. In de vloer van de schuur zijn de plaatsen van de koedam, de grup en de mestgoot nog zichtbaar.

*Deze trekbal heeft nog de pengaten van zijn functie als standvink. De stijl is later meer naar het midden verplaatst.*

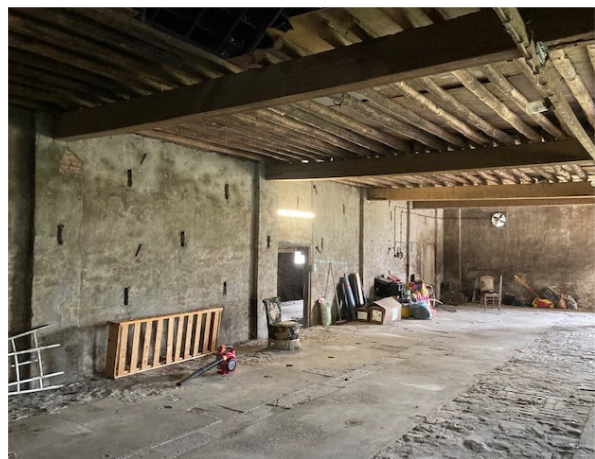
*Ventilatiesluiven in de tussengevel met de varkensstal. Deze was oorspronkelijk een buitengevel.*

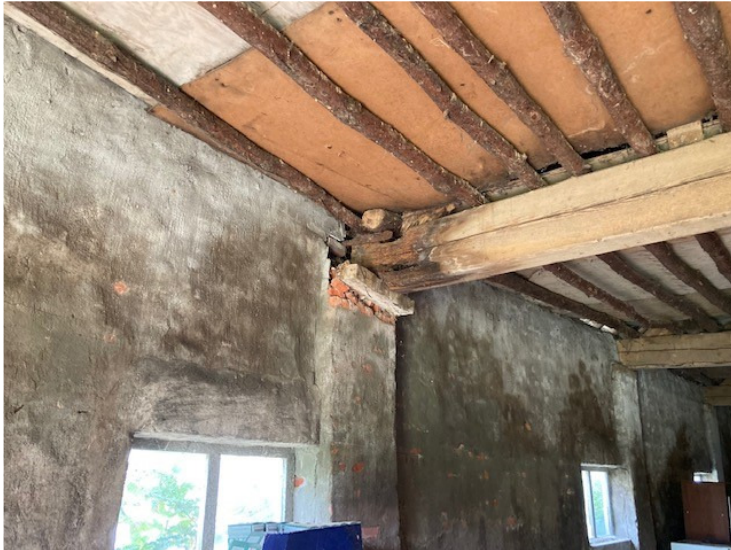
*Door inwatering zwaar aangetaste trekbalk in de westgevel.*

De ruimtewerking van het interieur van het oorspronkelijke schuurgebouw is fascinerend. Het voelt echter wat onlogisch dat de trek balken zonder extra ondersteuning een tamelijk grote afstand moeten overspannen. Oorspronkelijk had elke trek balk dan ook een standvink. Deze is echter bij de transitie naar stalruimte verwijderd. De standvinken stonden op de scheiding van de deel en de tasruimte. Wij adviseren dan ook om deze op hun oorspronkelijke plaats terug te brengen. Verder adviseren wij om eigentijdse ruimtelijke aanpassingen zoveel mogelijk in de varkensstal te realiseren en de scheidingswand met de schuur als voormalige buitengevel (dus onbehandeld) te respecteren.

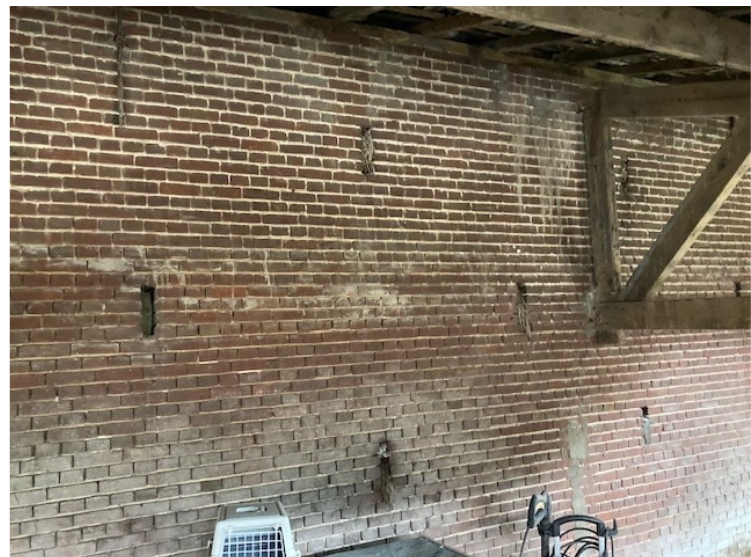
*Oostgevel van de schuur is thans de tussengevel met de aangebouwde varkensstal. De gevel heeft verfijnd voegwerk. Er zijn in de gevel geen sporen van dichtgezette halve maantjes.*

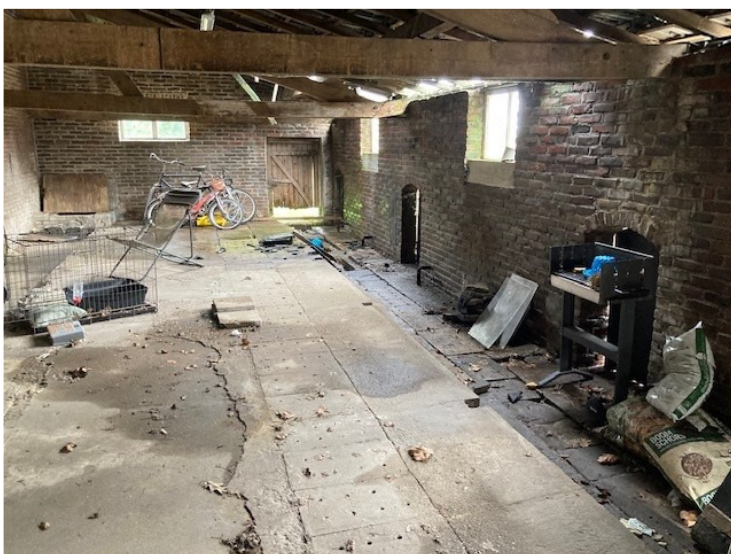
*Interieur van de varkensstal met de gesloopte varkenshokken..*

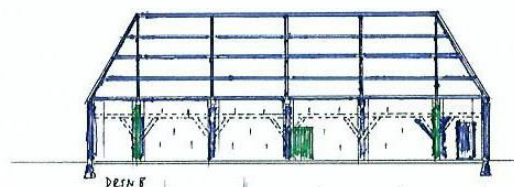
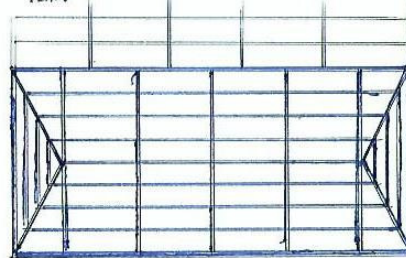
### Waarderingstekening

De verkenning heeft geleid tot de onderstaande bouwhistorische waardenstelling. Hiervoor zijn de categorieën gehanteerd conform de Richtlijnen Bouwhistorisch Onderzoek (2009).

De blauw gekleurde lijnen zijn de gevels, wanden en onderdelen die van wezenlijk en onlosmakelijk belang zijn voor het historische object. Zij moeten onverkort gerespecteerd worden. Bij schade moet uitgegaan worden van herstel en behoud van een maximum aan oorspronkelijk materiaal.

Alle beschermingswaardige onderdelen die voor de instandhouding van de ontwikkelingsgeschiedenis van het historisch object veel waarde bezitten. Behoud is gewenst maar aanpassing of verandering is mogelijk op voorwaarde dat het onderdeel als zodanig herkenbaar blijft.

Onderdelen die niets of weinig aan de waarde van het gebouw toevoegen en ook geen wezenlijke onderdelen van de ontwikkelingsgeschiedenis zijn. Behoud is niet noodzakelijk
