**RAPPORT**

VERKENNEND BODEMONDERZOEK

POSTHOORNSTRAAT 9-11 TE TILBURG

**PROJECT: N230193**

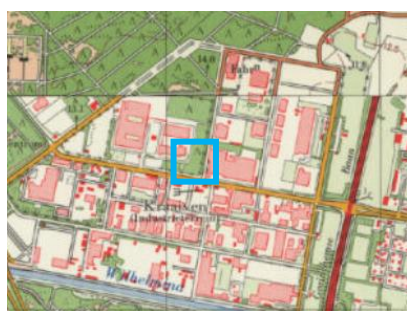
1980

Voordat industrieterrein Kraaiven ontwikkeld werd bestond de locatie en omgeving uit natuur. Rond 1990 was het industriegebied compleet, een deel was eerst in gebruik door Philips. In de loop der jaren zijn verschillende wijzigingen qua sloop en nieuwbouw te zien op historische topografische kaarten. Op de onderzoekslocatie was tot op heden een drukkerij aanwezig, het pand is inmiddels gesloopt. Op de locatie welke is aangekocht door de opdrachtgever zal een vaste torenkraan gebouwd worden.
