# Verkennend bodem- en asbestonderzoek

# Verkenkend bodem- en asbestonderzoek 5.1.2e te Tilburg

Aeres Milieu Projectnummer : AM21539-2  
Status rapport : Definitief (versie 1)  
Datum : 24 juni 2022

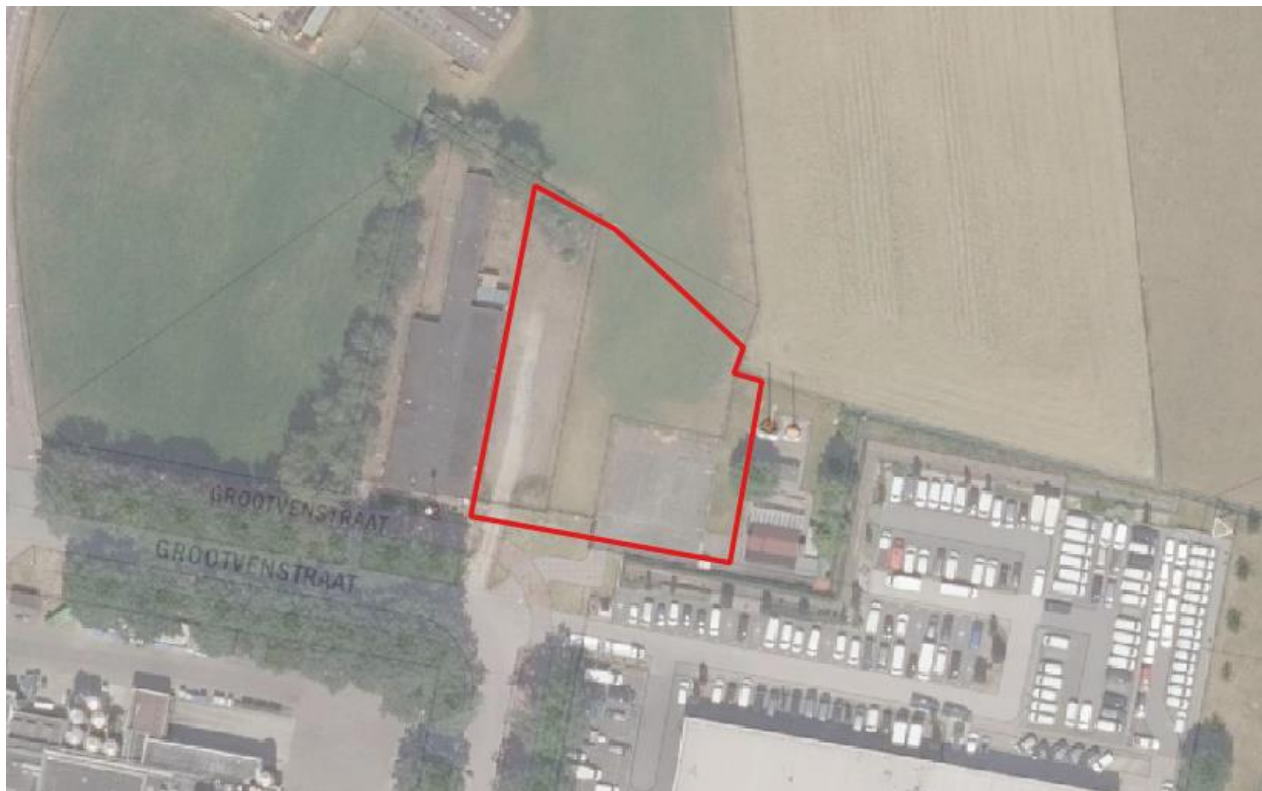
Afbeelding 1: Begrenzing onderzoekslocatie (bron luchtfoto: PDOK-viewer)

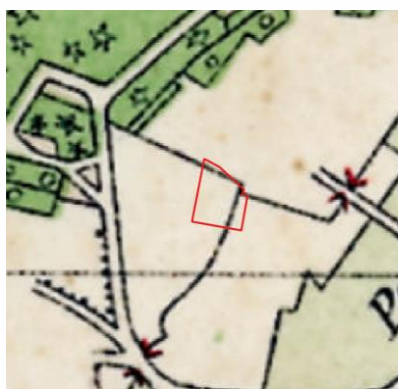
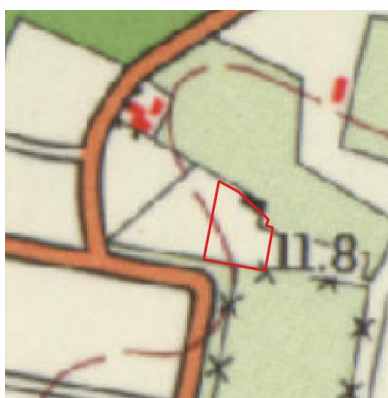
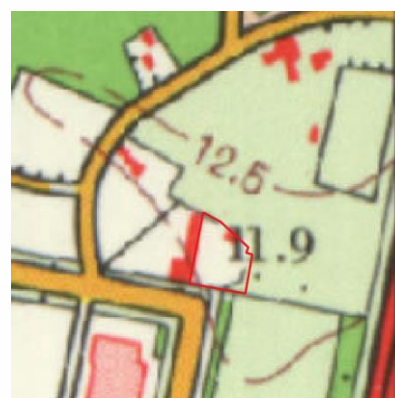
In het kader van het vooronderzoek is historisch kaartmateriaal bestudeerd. Uit kaartmateriaal van de geraadpleegde historische kaarten is af te leiden dat de onderzoekslocatie altijd onbebouwd is geweest. Omstreeks 1970 is zuidelijk de 5.1.2e aangelegd. Begin 1980 wordt westelijk een pand gebouwd. Omstreeks 1997 is oostelijk een pand zichtbaar (huidige schutterij Gilde Sint Dionysius) waarbij naar verwachting ook het oostelijk aanwezige parkeerterrein aangelegd is. Omstreeks 2009 heeft zuidoostelijk van de onderzoekslocatie garage Van Mossel zich gevestigd welke omstreeks 2015 noordoostelijk uitgebreid is. Omstreeks 2021 is zuidelijk van de onderzoekslocatie een vrijliggend fietspad aangelegd.

Afbeelding 2: geraadpleegde historische kaarten (bron kaarten: topotijds.nl)
