# Hoplledenkade te Tilburg

Bezonningsonderzoek

| Projectnummer | 2025032-1-B |
| Datum | 11 juli 2025 |

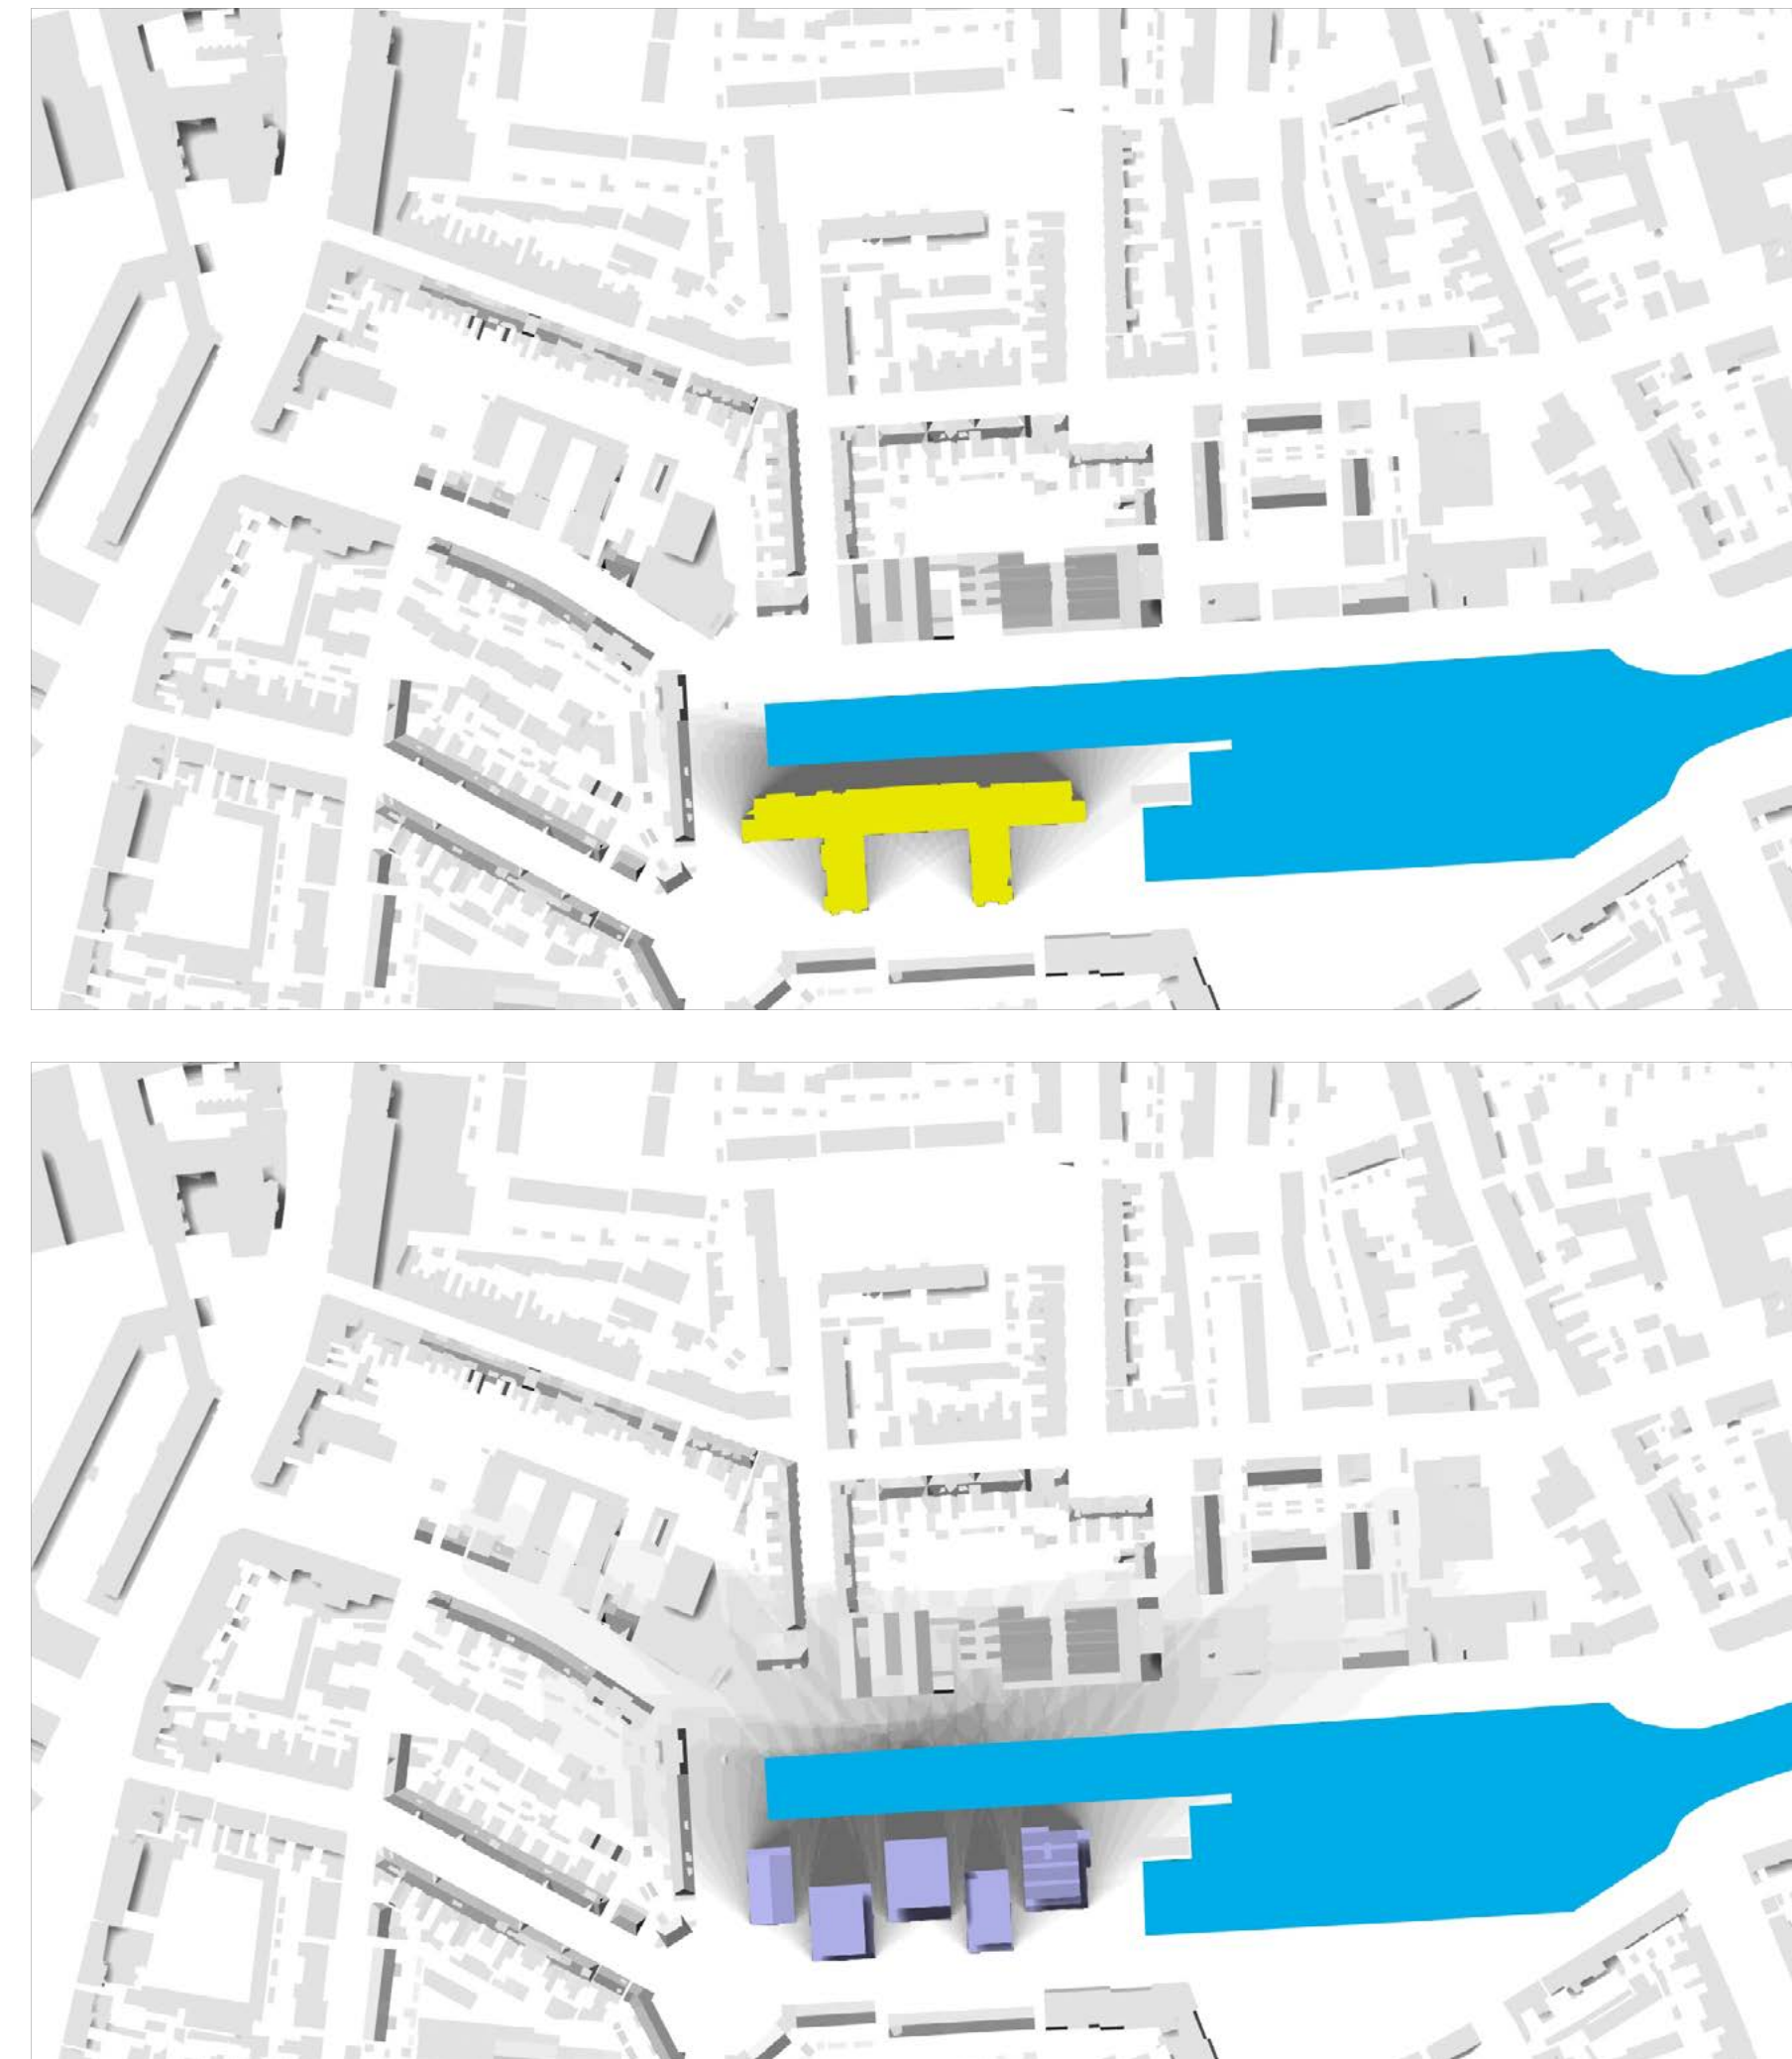
**Figuur 3.1:**  
Schaduwanalyse  
19 februari

Boven:  
Bestaande situatie

Onder:  
Toekomstige situatie

In figuur 3.1 is de schaduwanalyse voor 19 februari weergegeven, met intervallen van een half uur. Voor deze datum, evenals voor 21 maart en 21 juni, zijn tevens afzonderlijke schaduwanalyses uitgevoerd met intervallen van twee uur. De resultaten hiervan zijn opgenomen in bijlage A.

Uit de analyse blijkt onder meer dat de beschaduwing voornamelijk impact heeft op het gebied direct ten noorden van de nieuwbouw, zoals weergegeven in figuur 3.1. De gebouwen in dit gebied hebben overwegend andere functies dan wonen. Voor de woningen die wel in dit gebied gelegen zijn wordt in paragraaf 3.2 een nadere analyse uitgevoerd.

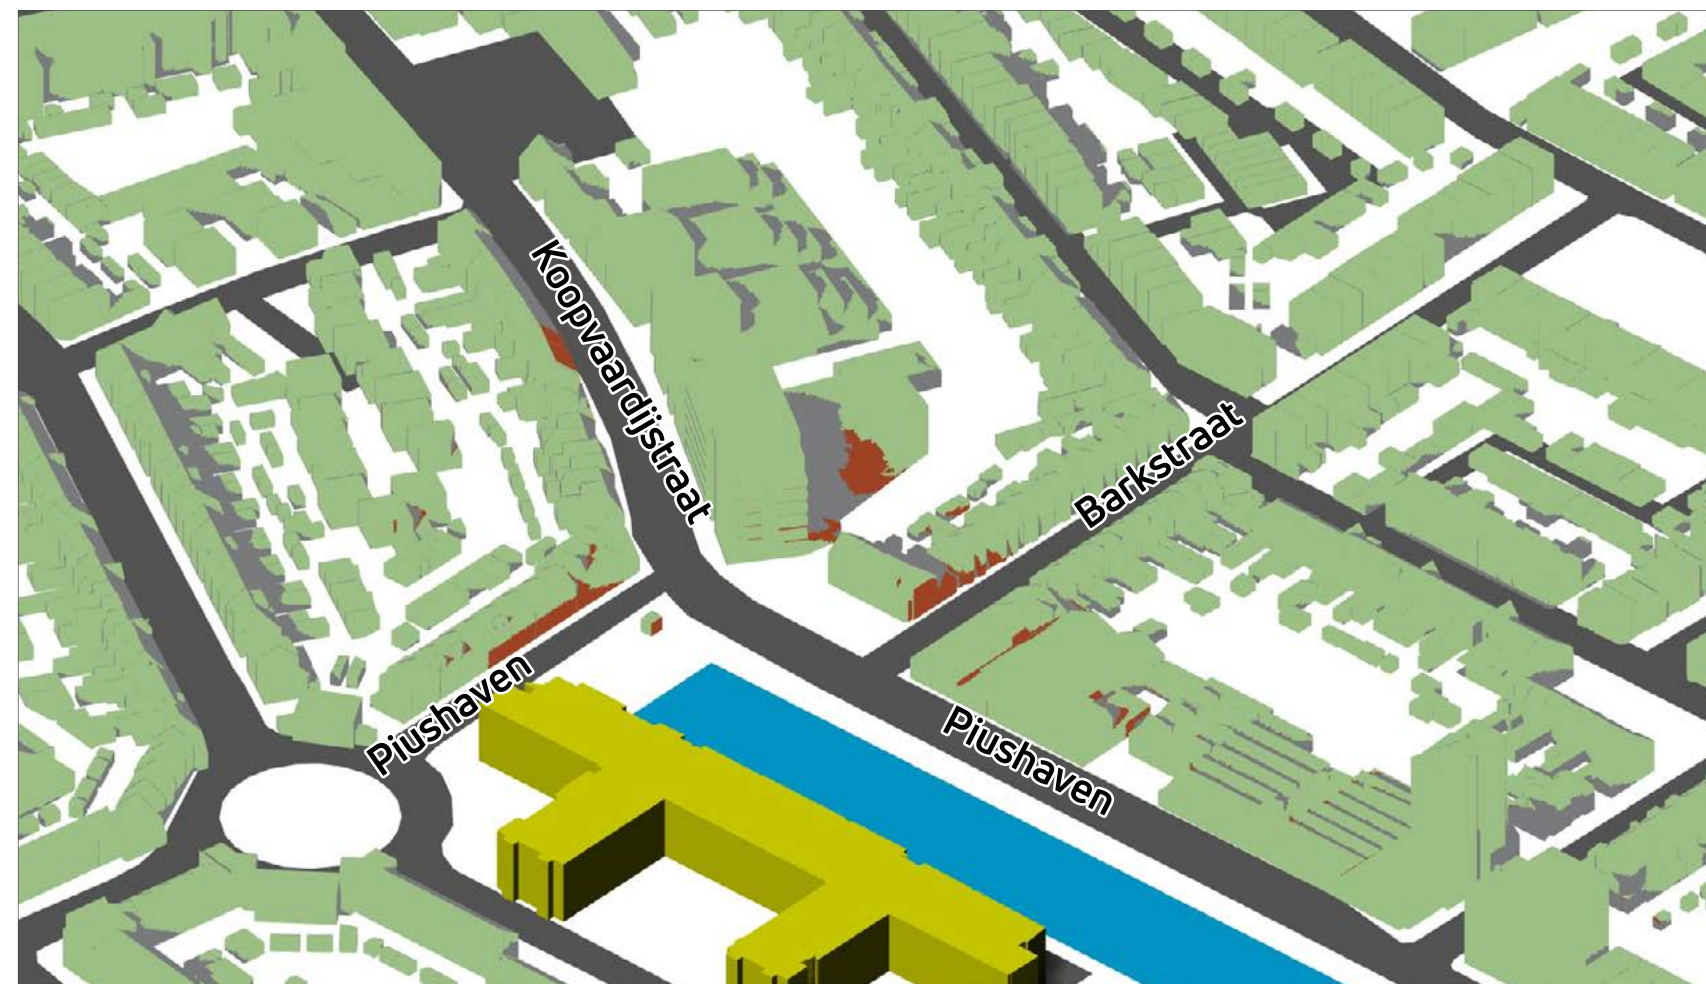
**Figuur 3.2:**  
Directe zonuren  
analyse - 19 februari

Bestaande situatie

Toekomstige situatie

Verschil uren

Figuur 3.2 tot en met 3.4 tonen de directe zonurenanalyse van 19 februari voor de gevels ten noorden van het plangebied. De resultaten per meetpunt zijn opgenomen in bijlage B. De maximale afname is 1uur en 50minuten en treedt op bij de zuidgevel van de woning aan de Piushaven 12. Ondanks deze afname blijft het aantal zonuren aan de Piushaven 6 t/m 22 boven de drempelwaarde van 2 uur, zoals gesteld in de "Handreiking Hoogbouw".

Op één meetpunt op de rest van de Piushaven daalt het aantal zonuren wel onder deze norm. Dit betreft de woning aan de Piushaven 31c. Hier wordt opgemerkt dat er op de achtergevel voor deze woning geen bezonningsuren ontvangen worden. Dit kan komen doordat de positie van het meetpunt direct in de schaduw van een uitbouw van een naastgelegen woning ligt.

In de Barkstraat wordt enkel aan de zuidzijde van de oneven huisnummers niet voldaan aan de gestelde norm van 2 uur. Hier voldoen de Barkstraat 29b, 27, 25 en 23 niet aan de gestelde eis. De overige woningen aan de Barkstraat voldoen allen aan de gestelde eis. Voor de woningen aan de Koopvaardijstraat geldt dat alle woningen in de toren ruimschoots meer dan 2 uur bezonning ontvangen. Voor de appartementen aan de noordzijde van de toren geldt dat enkel het meest zuidelijk gelegen appartement minder dan 2 uur zon ontvangt. Hierbij zijn de bezonningsuren op de voor- en de achtergevel reeds opgeteld.

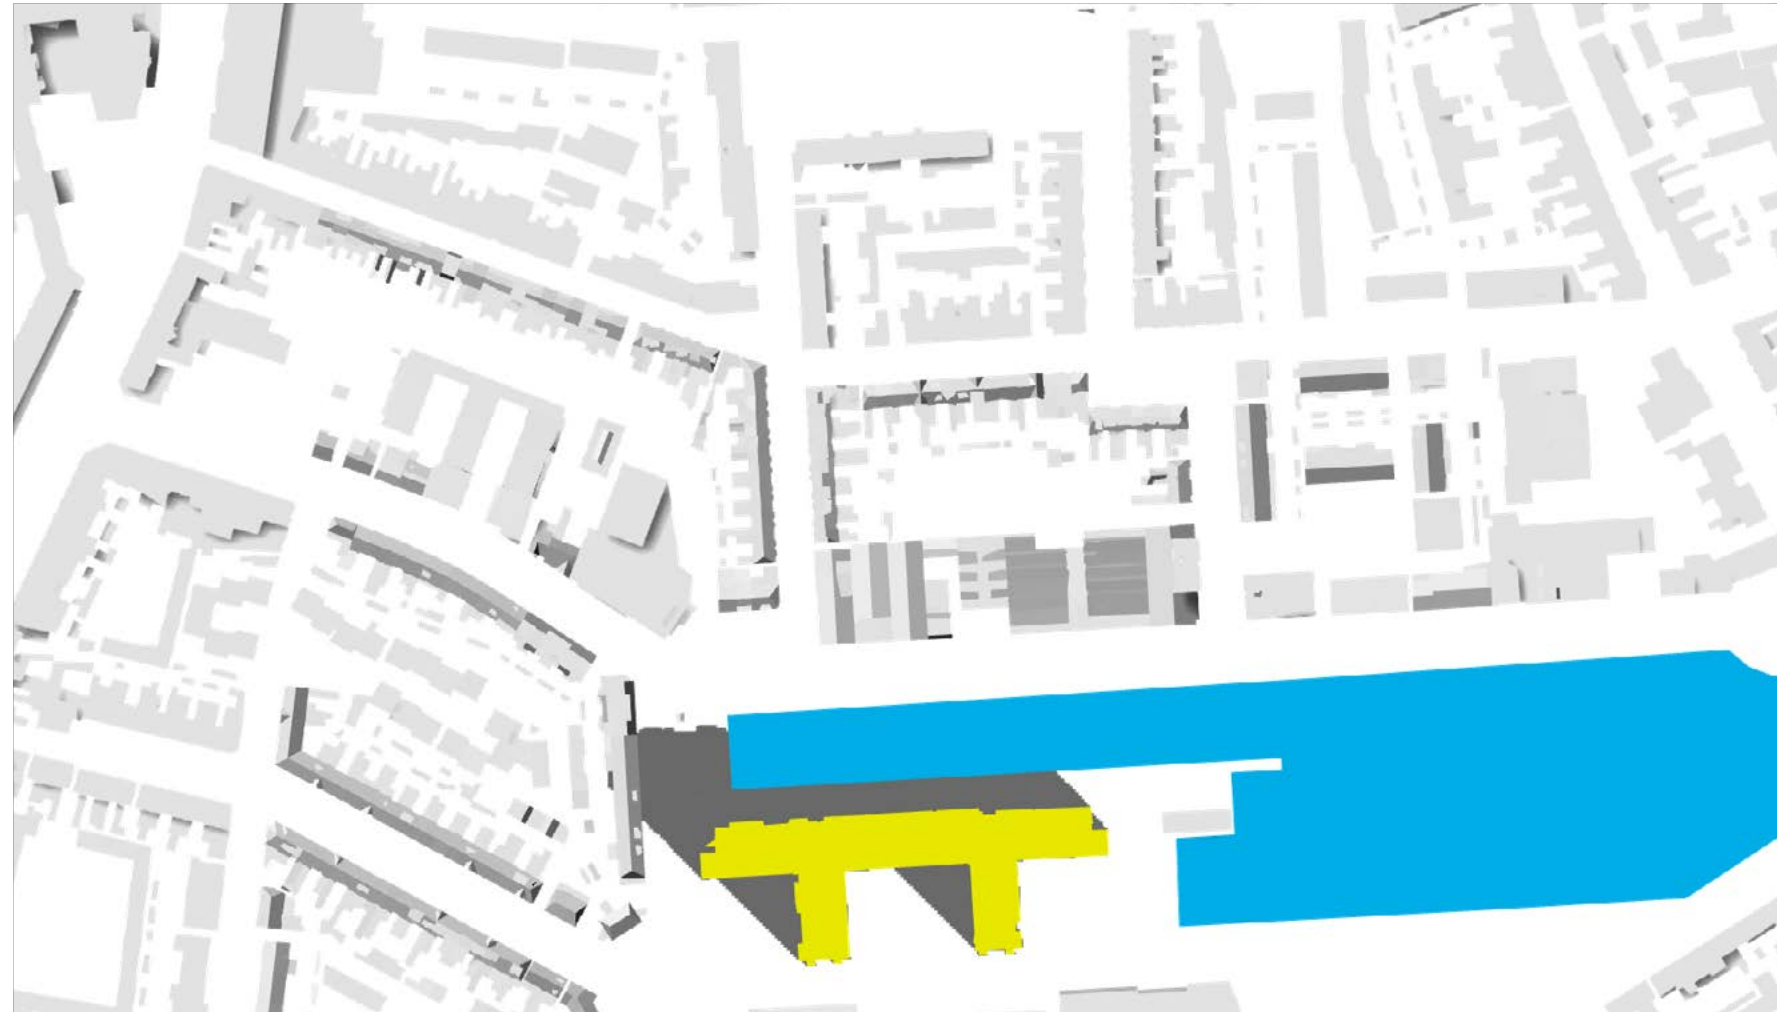
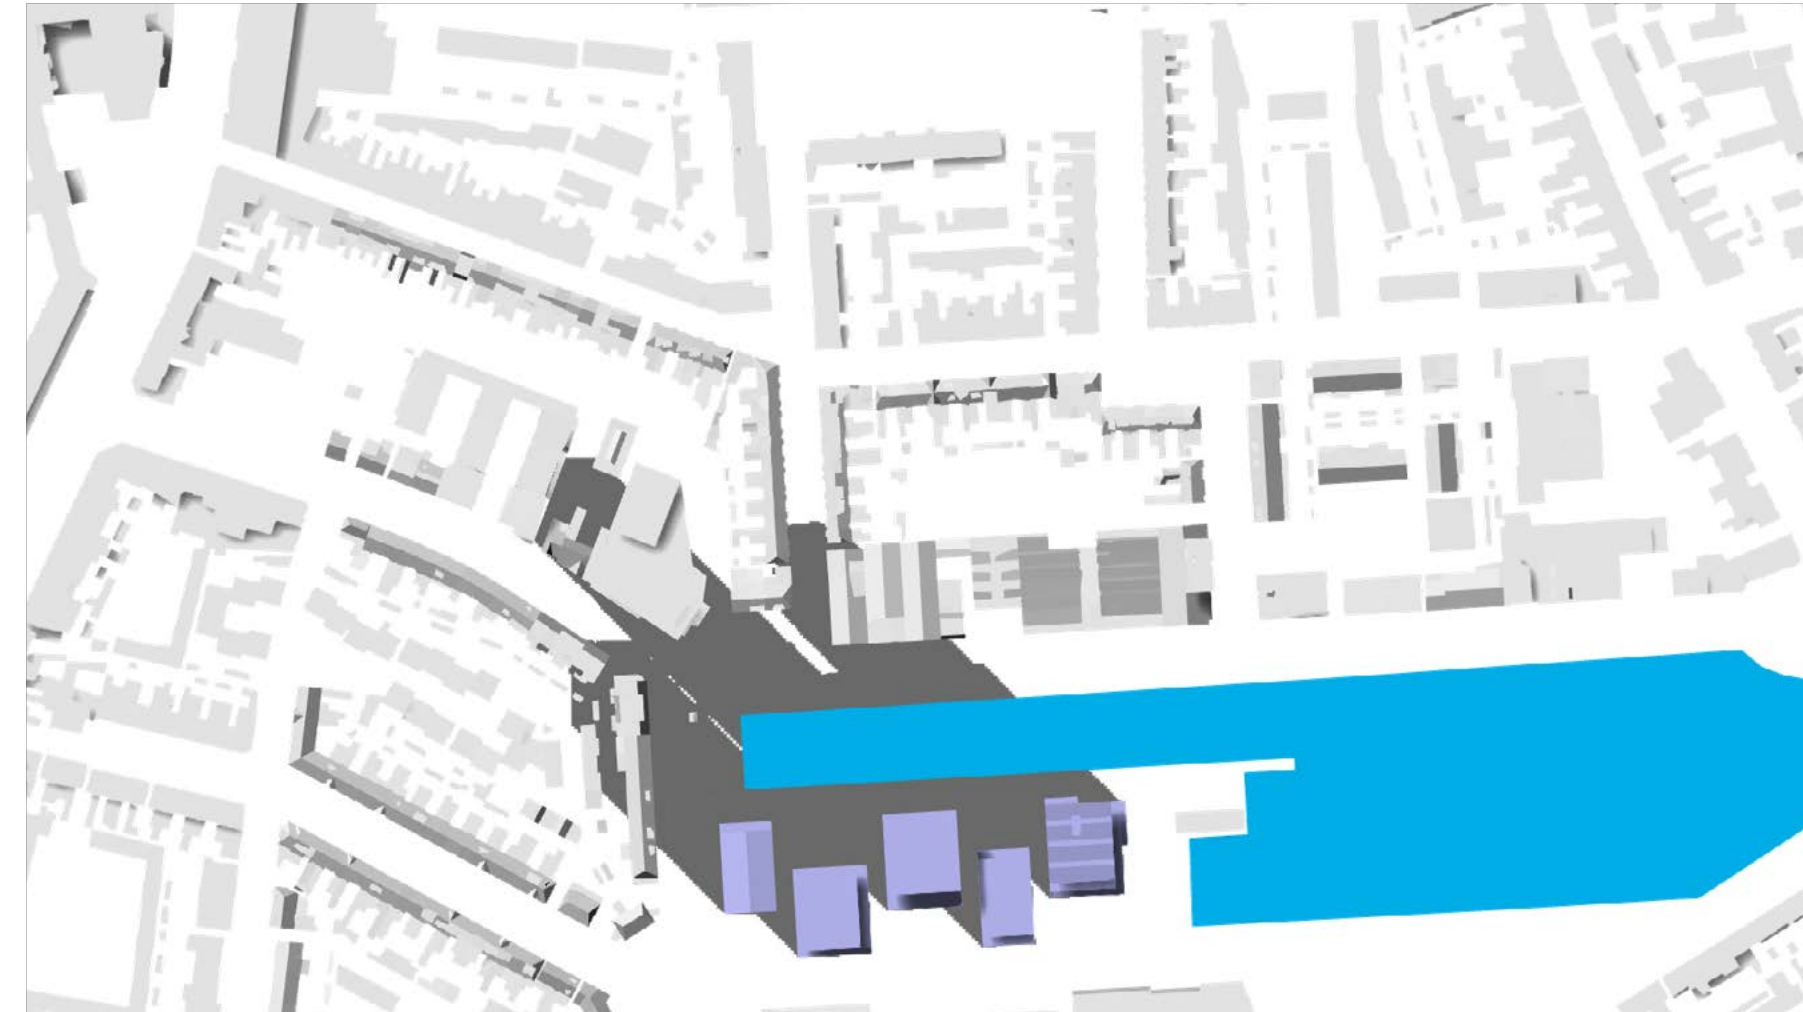
19 Februari 10:00

Bestaande situatie

Toekomstige situatie

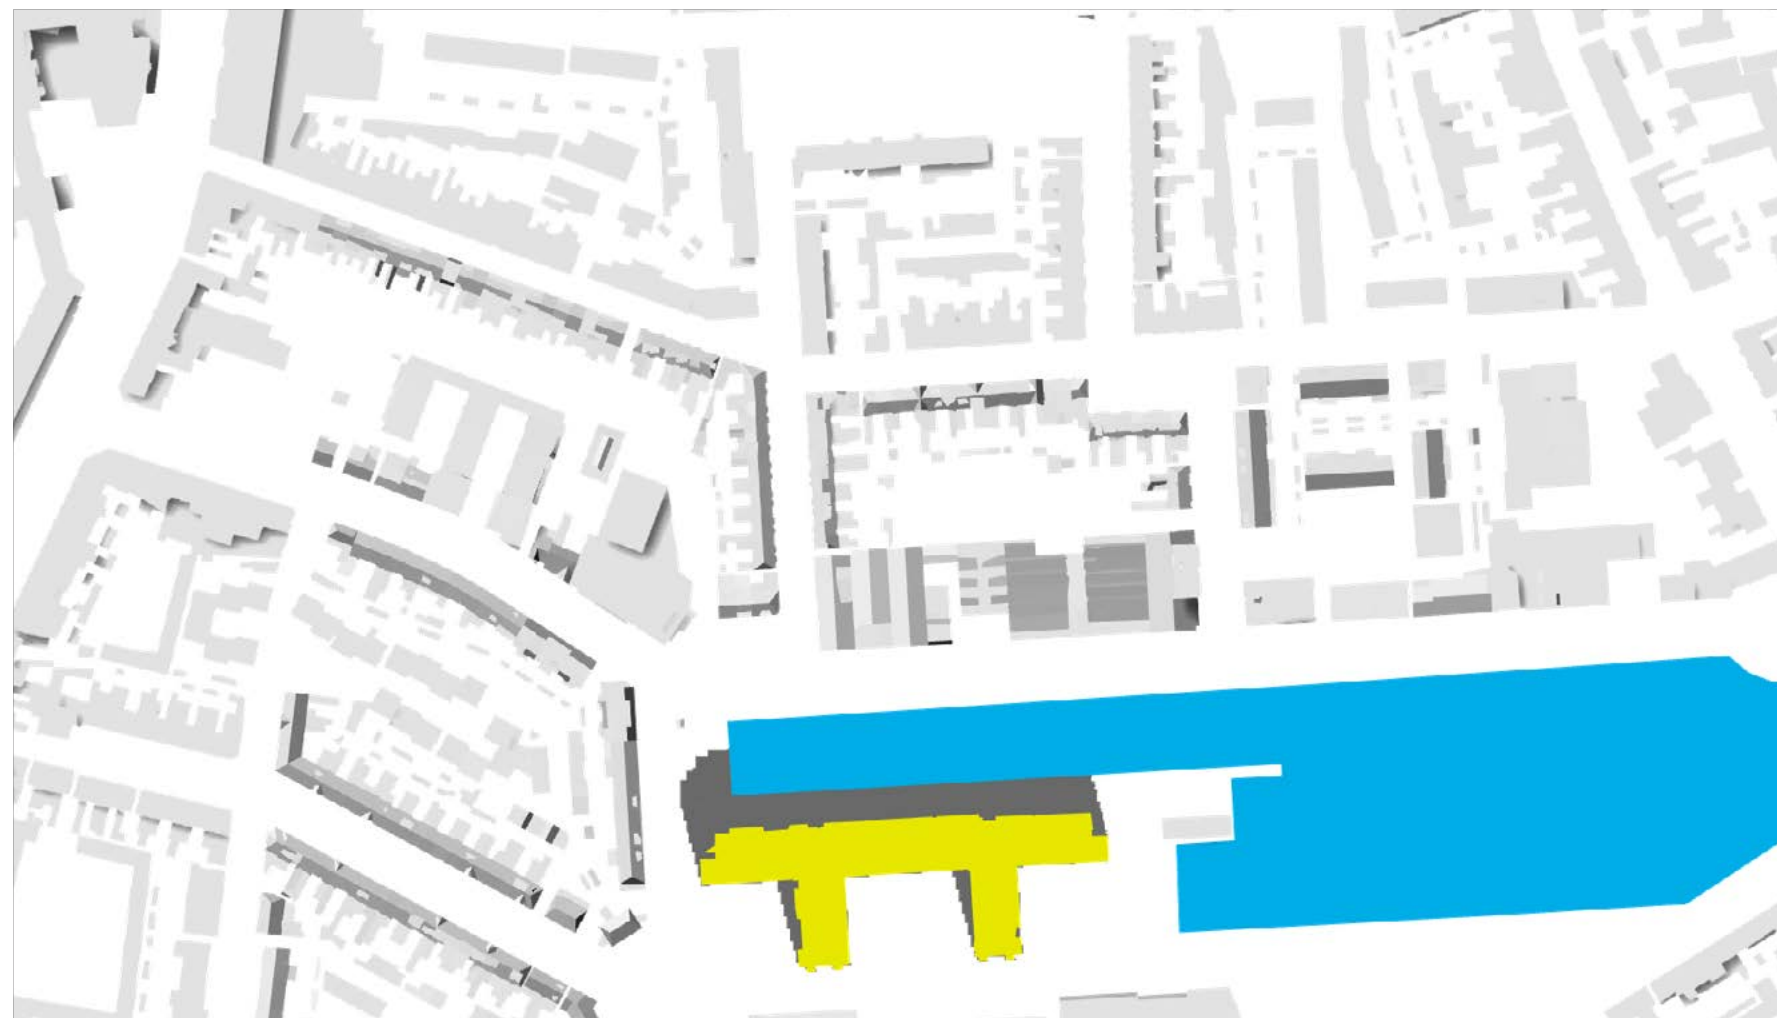
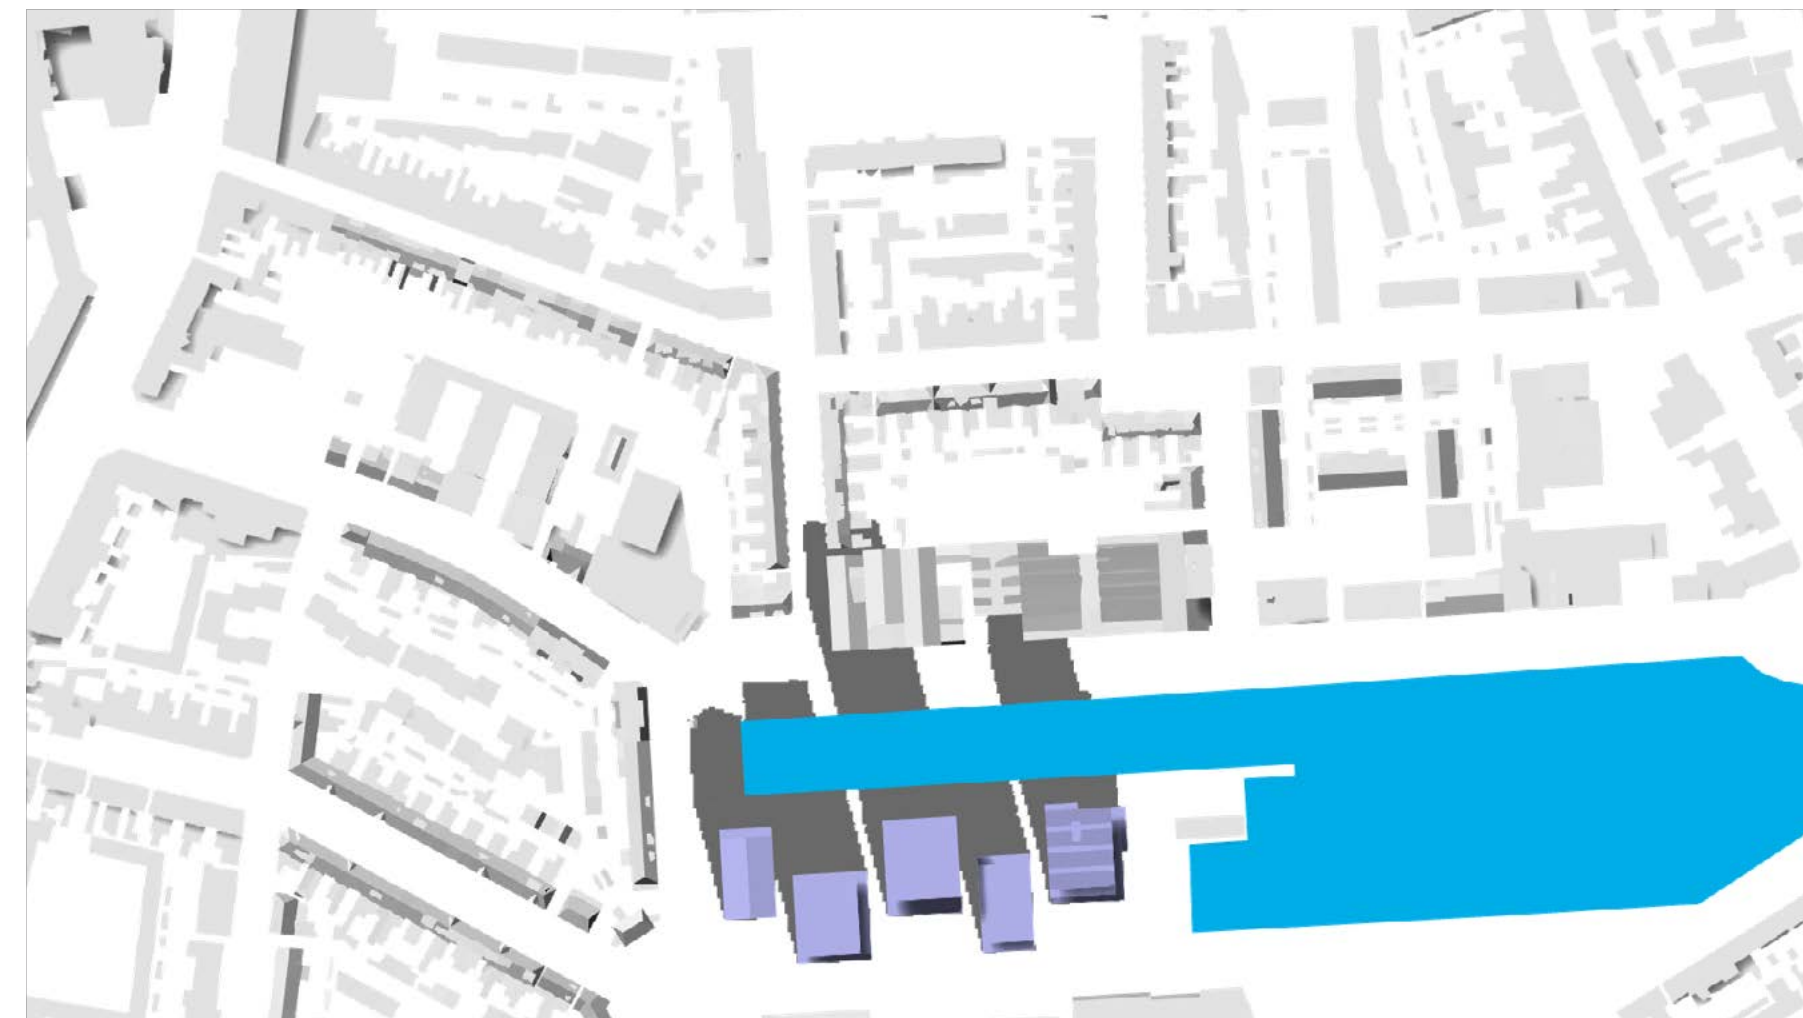
19 Februari 12:00

Bestaande situatie

Toekomstige situatie

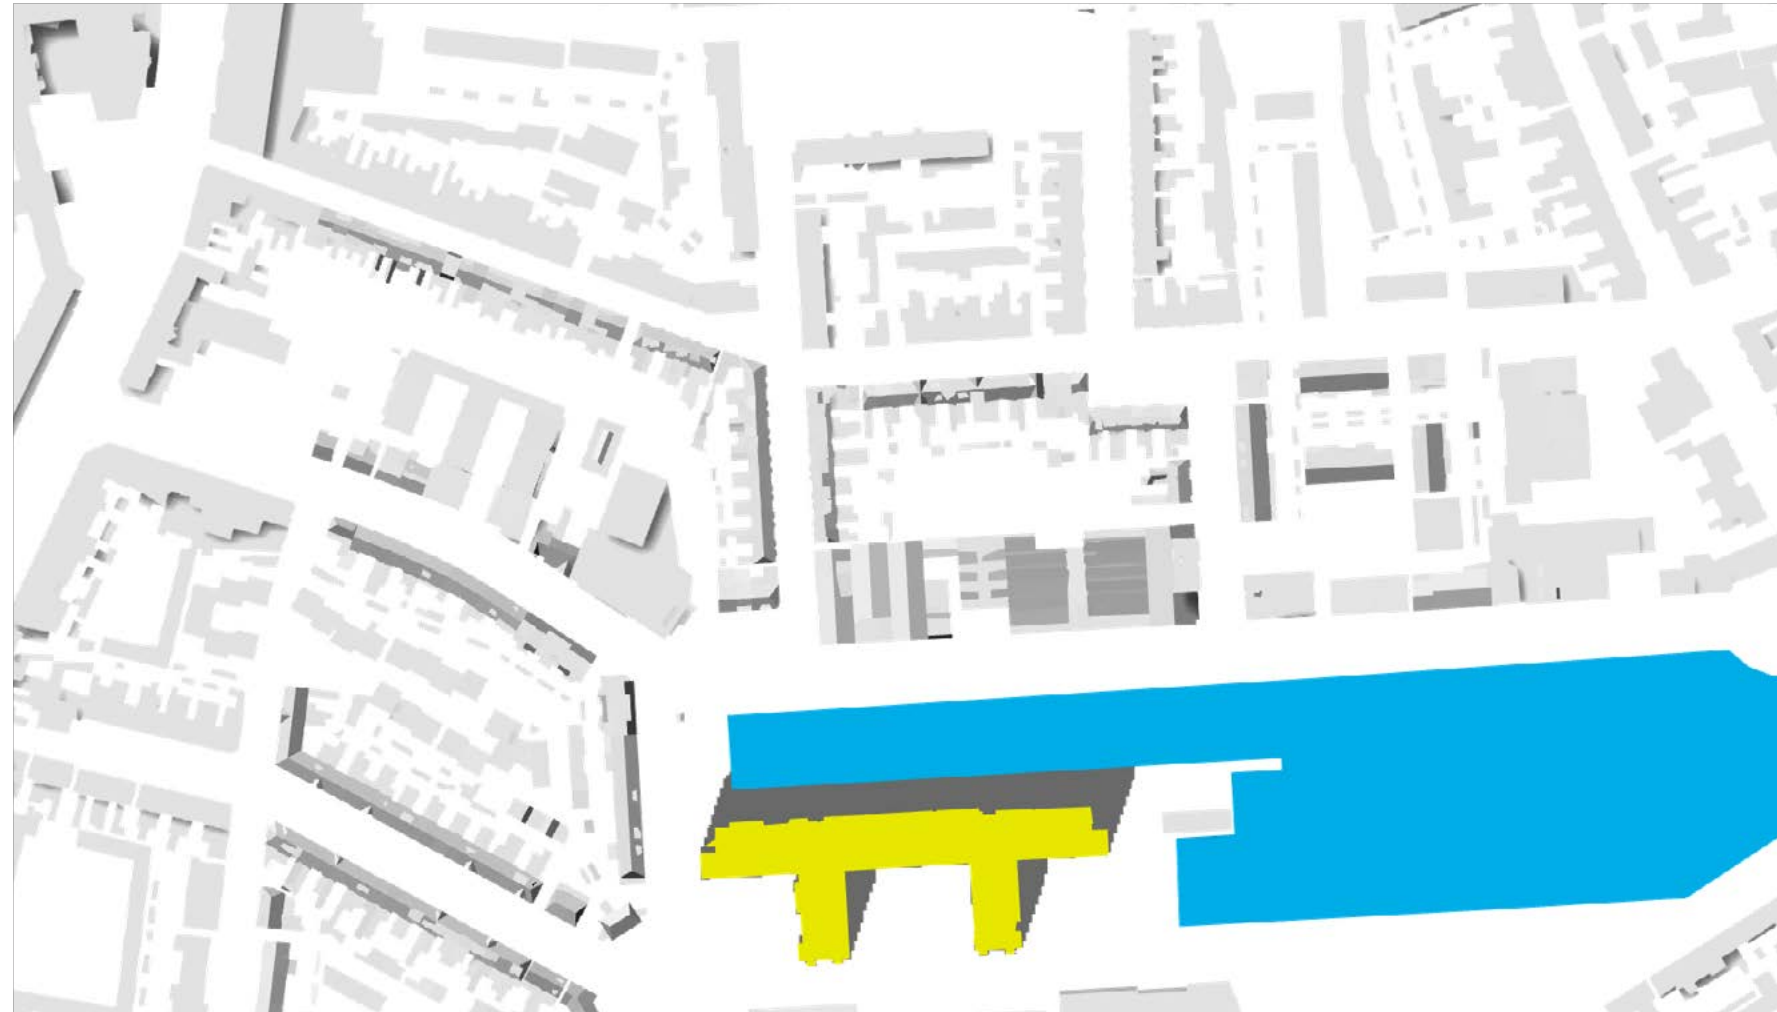
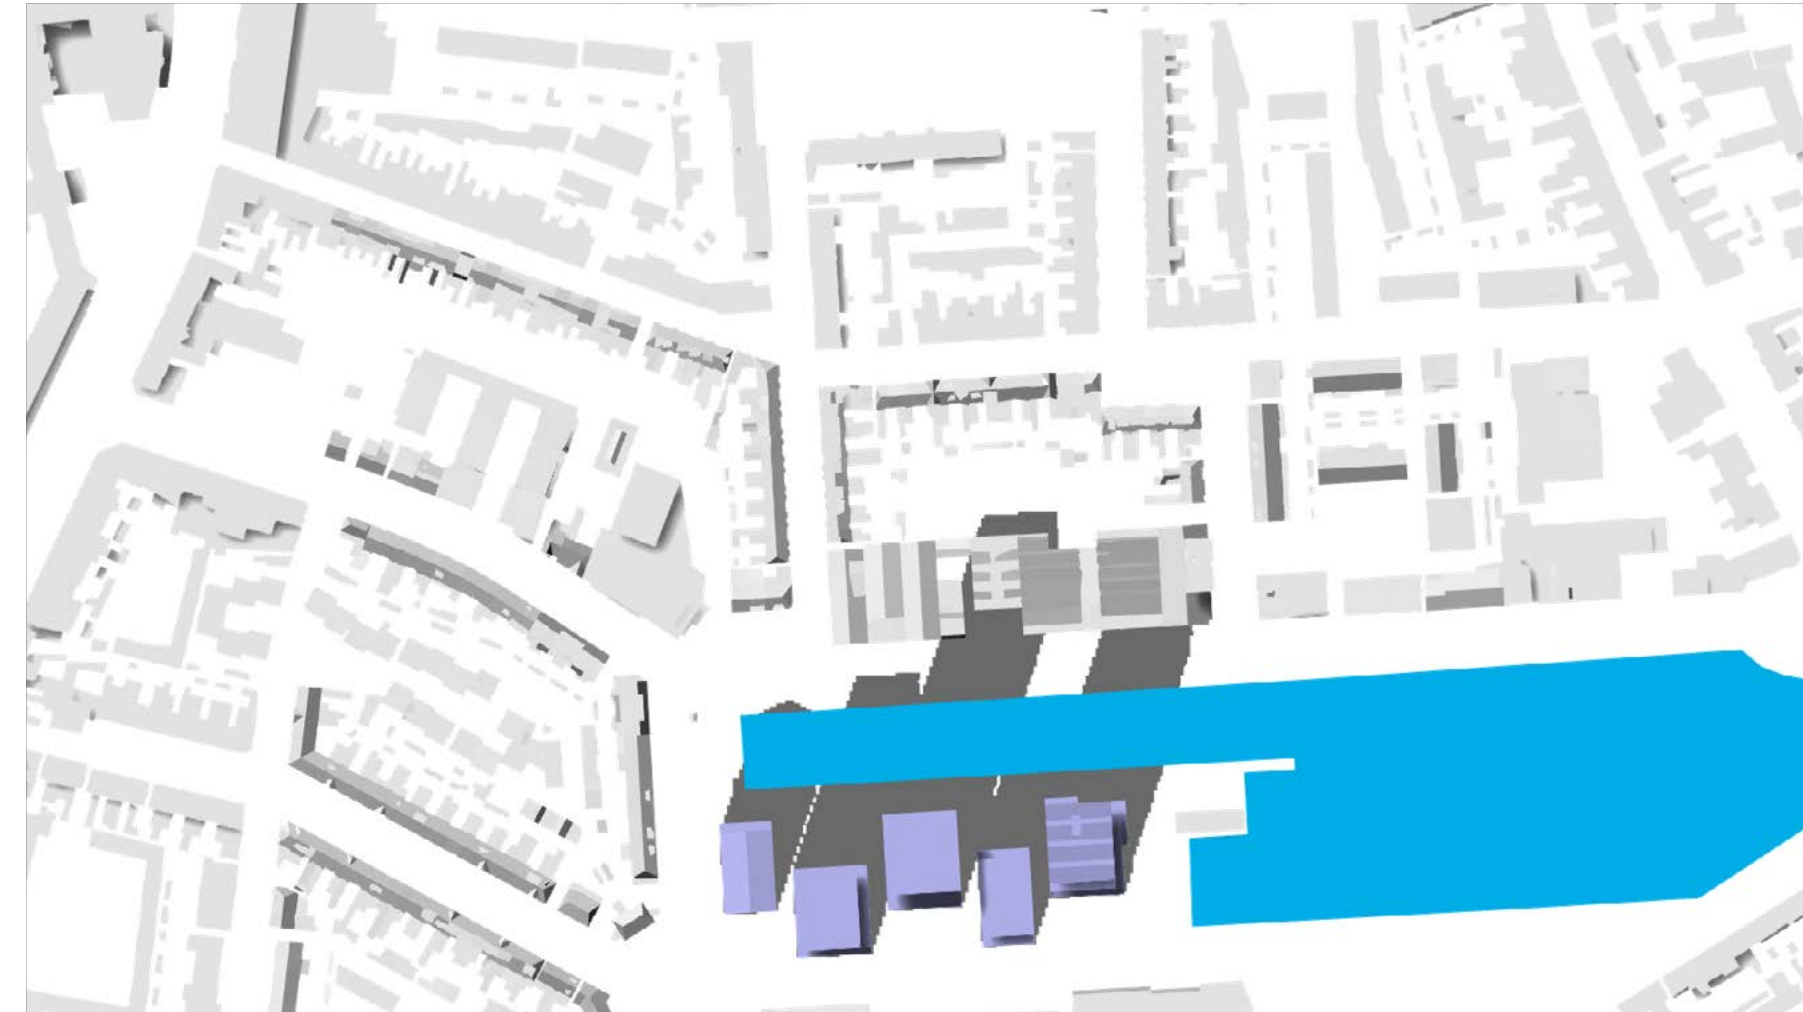
19 Februari 14:00

Bestaande situatie

Toekomstige situatie

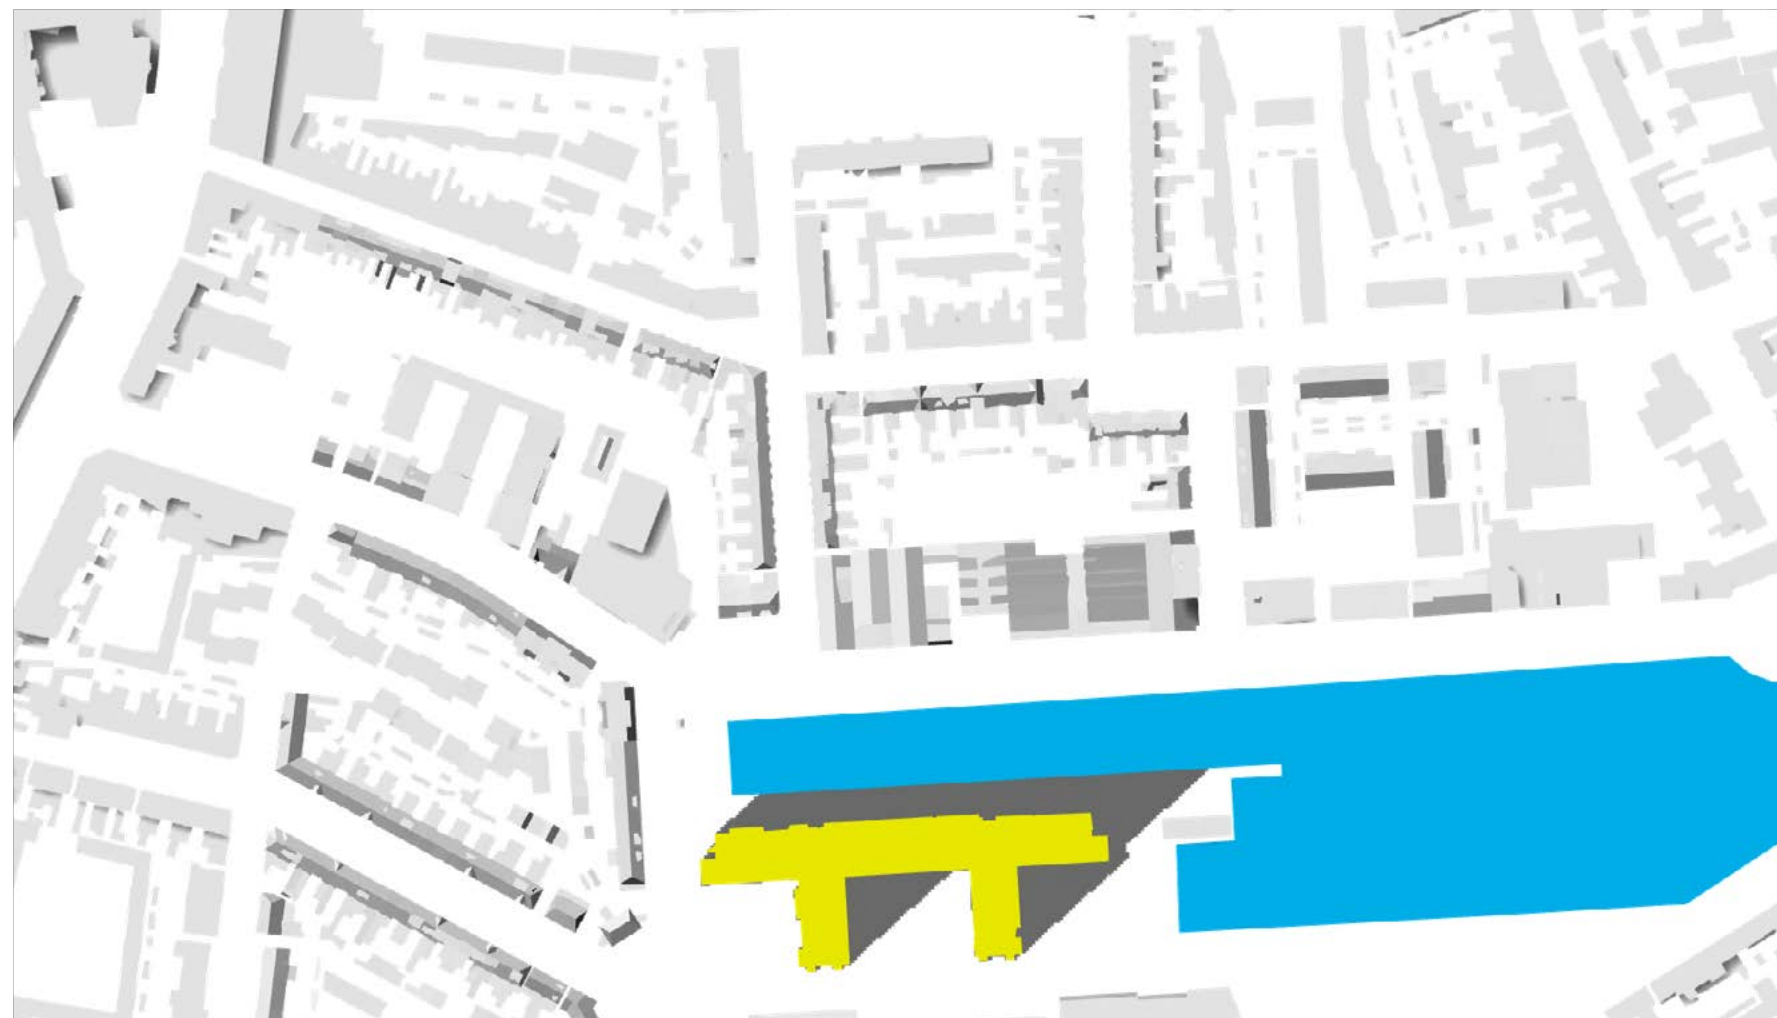
19 Februari 16:00

Bestaande situatie

Toekomstige situatie
