ARTEFACT! RAPPORT 435

# Tilburg Galjoenstraat Noord

Gemeente Tilburg

Verstoringsonderzoek

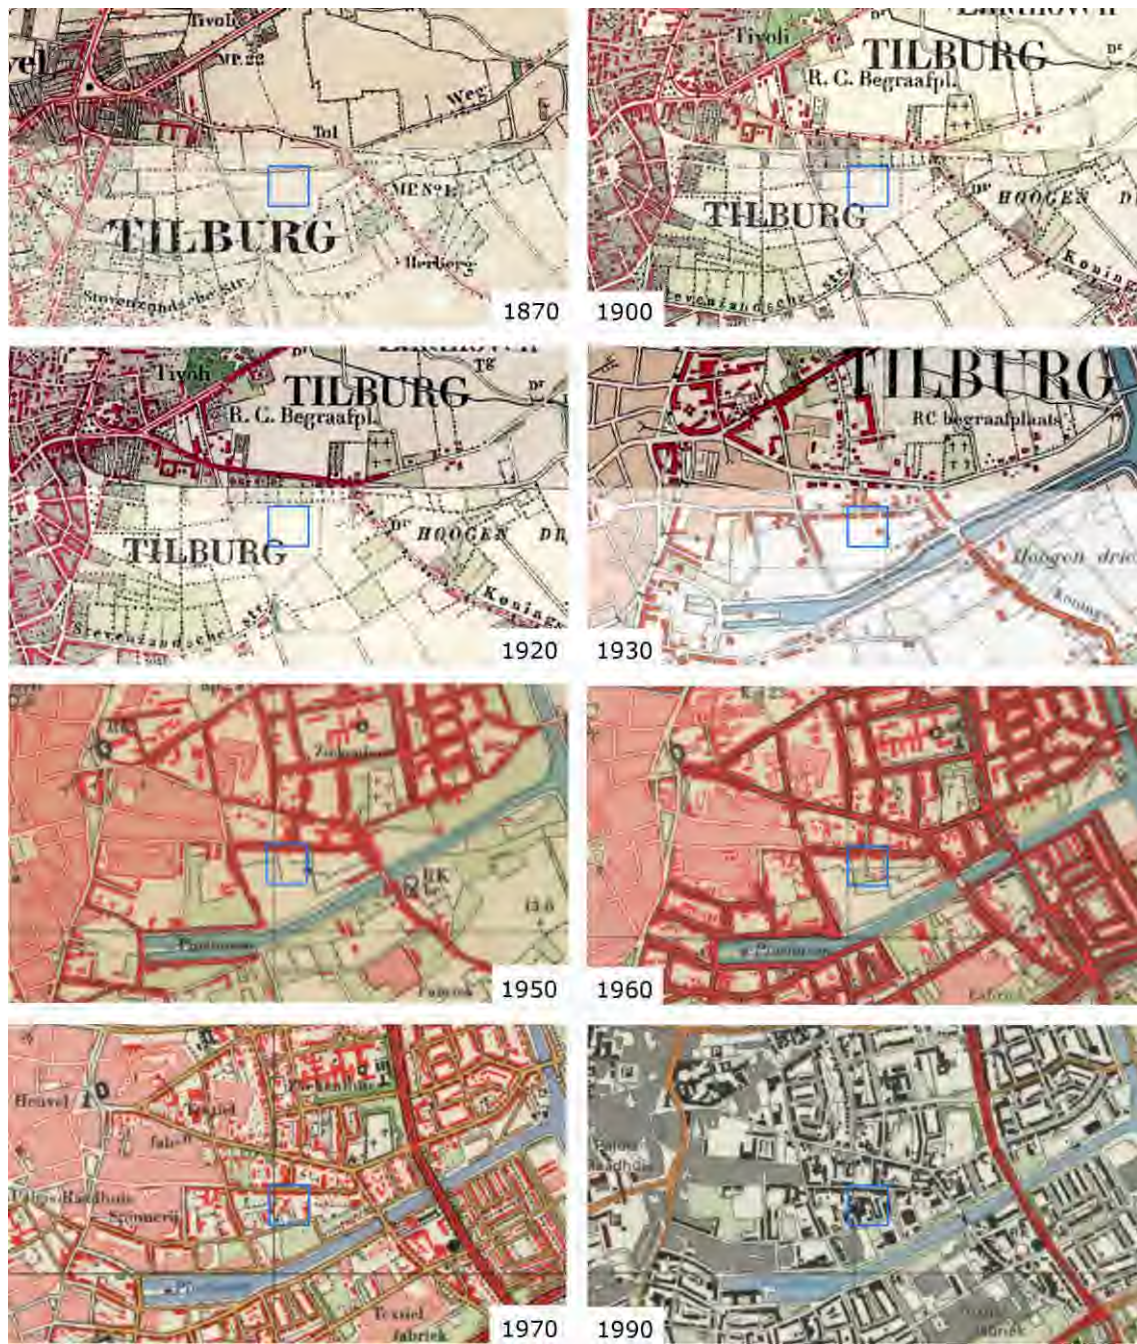
Afbeelding 3.2.1 Sequentie van topografische kaarten tussen 1870 en 1990. Het plangebied ligt binnen het blauwe kader.

Er is gebruik gemaakt van een sequentie aan Topografische kaarten schaal 1: 25.000 van 1870 tot 1990 (figuur 3.1). Deze geeft alleen de historische ontwikkelingen in en rondom het plangebied weer, als betrouwbare bron voor de aanwezigheid van gebouwen en installaties en de exacte locatie en vorm daarvan, zijn zij ongeschikt.

Op deze sequentie valt de snelle expansie van Tilburg in de 20ste eeuw goed te volgen. Gedurende de 19<sup>de</sup> eeuw is de zone waarin het plangebied ligt nog een aaneengesloten akkercomplex tussen de kern van Tilburg en het dal van de Lei (kaarten 1870 – 1920). De Hoogvensestraat is al aanwezig als landweg, zonder bebouwing. In deze landinrichting veranderde weinig tot in de jaren twintig van de vorige eeuw (kaart 1930), toen de Piushaven werd aangelegd en begonnen werd met de verkaveling en bebouwing van de zone tussen deze haven en de kern van Tilburg. Zo is aan de zuidkant van de Hoogvensestraat bebouwing verrezen en in het akkerland ten zuiden daarvan een alleenstaand gebouw. In de jaren veertig en vijftig verdicht de bebouwing zich tussen Tilburg en de Piushaven en werd ook begonnen met het bebouwen van het gebied ten zuiden van de haven en ten oosten van de Hoevenseweg (wijken Tivoli, Armhoef en Jerusalem, kaarten 1950 – 1960). De zone waarin het plangebied is gelegen bleef echter onbebouwd. Pas in de jaren zestig (kaart 1970) werd de Galjoenstraat aangelegd en werd een begin gemaakt met de bebouwing van het gebied tussen deze straat en de Hoogvensestraat. Op de plaats van het alleenstaande gebouw is nu een groter gebouw te zien, gelegen op de hoek van de Galjoenstraat. In 1990 is het gehele gebied bebouwd, uitgezonderd (delen van) enkele percelen tussen de Galjoenstraat en de Piushaven.

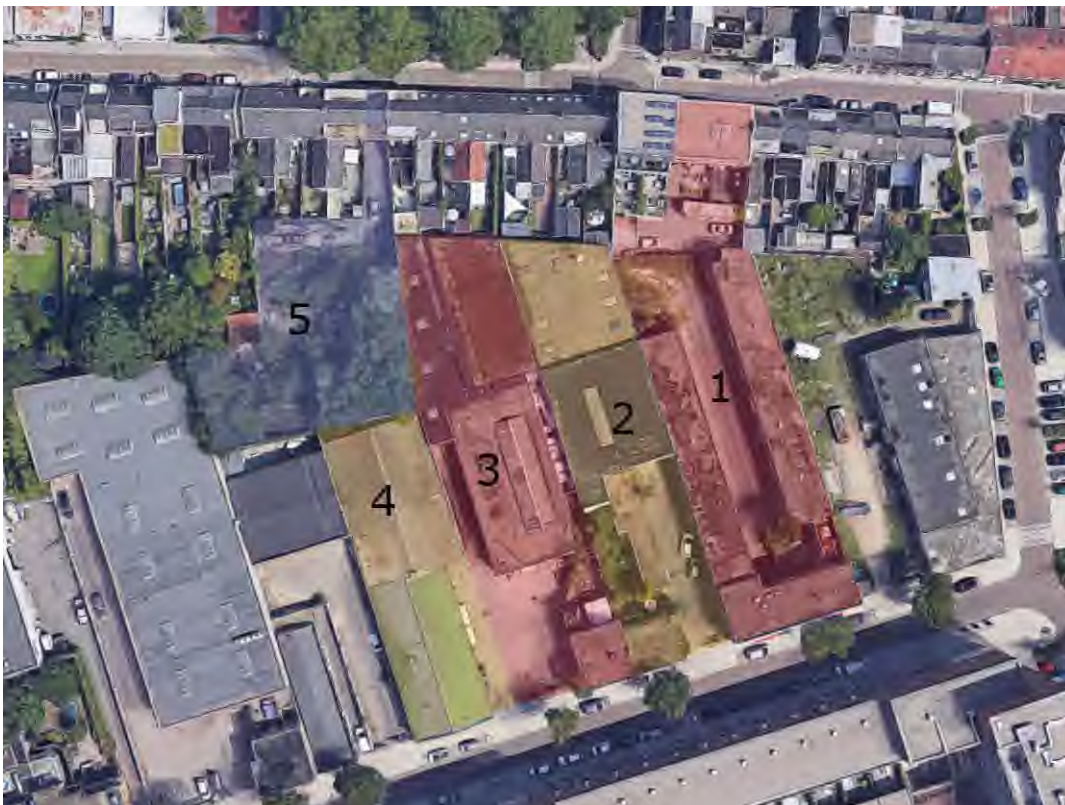
Afbeelding 3.3.1 De 5 blokken.

In Tabel 3.3.1 zijn deze blokken gegroepeerd, Hoogvensestraat 74 wordt separaat behandeld. Van alle gebouwen aan de Galjoenstraat zijn bouwtekeningen aanwezig, van het pand Hoogvensestraat 74 zijn alleen bouwtekeningen beschikbaar van na circa 1915.

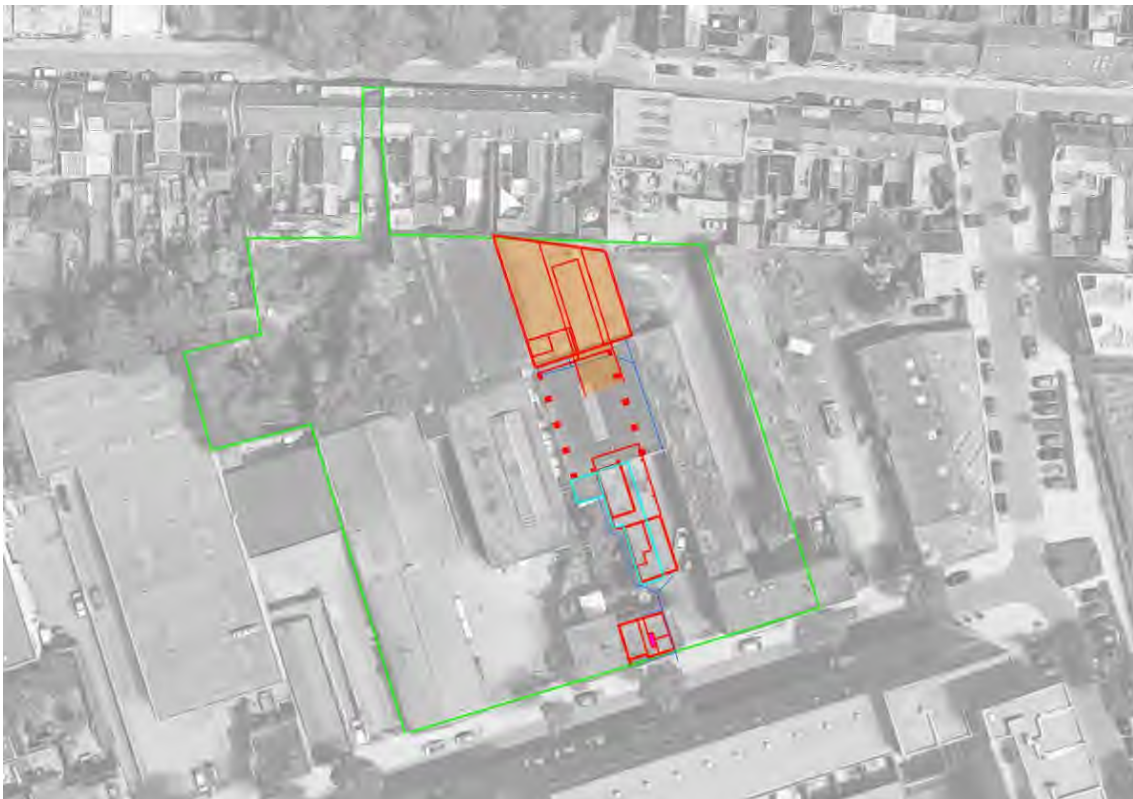
Afbeelding 3.3.2.1 Overzicht funderingen en ondergrondse infrastructuur blok 2. In rood zijn de strokenfunderingen weergegeven, oranje is de bouwput van het uitgiftestation en blauw rioleringen. De contour van het onbekende gebouw is in lichtblauw weergegeven. Het plangebied is groen omkaderd.

Dit blok werd in 1964 in twee fasen door twee verschillende opdrachtgevers bebouwd (afbeelding 3.3.2.1). Vermoedelijk is er een relatie tussen, want beide opdrachtgevers waren actief in de zuivel. Het betreft een uitgiftestation voor zuivel op perceel Galjoenstraat 29 en een woonhuis met koelcel op nummer 31. In 1971 werd op dit perceel een koelcel bijgebouwd. Voor 1983 worden de zuivelactiviteiten echter gestaakt, want in dat jaar wordt een Hinderwetvergunning aangevraagd voor het oprichten en in werking hebben van een smederij en lasbedrijf op perceel nummer 33. In 1987 werden de koelcellen (nummer 31) gesloopt en vervangen door een loods die aansloot op het voormalige uitgiftestation (nr. 29).

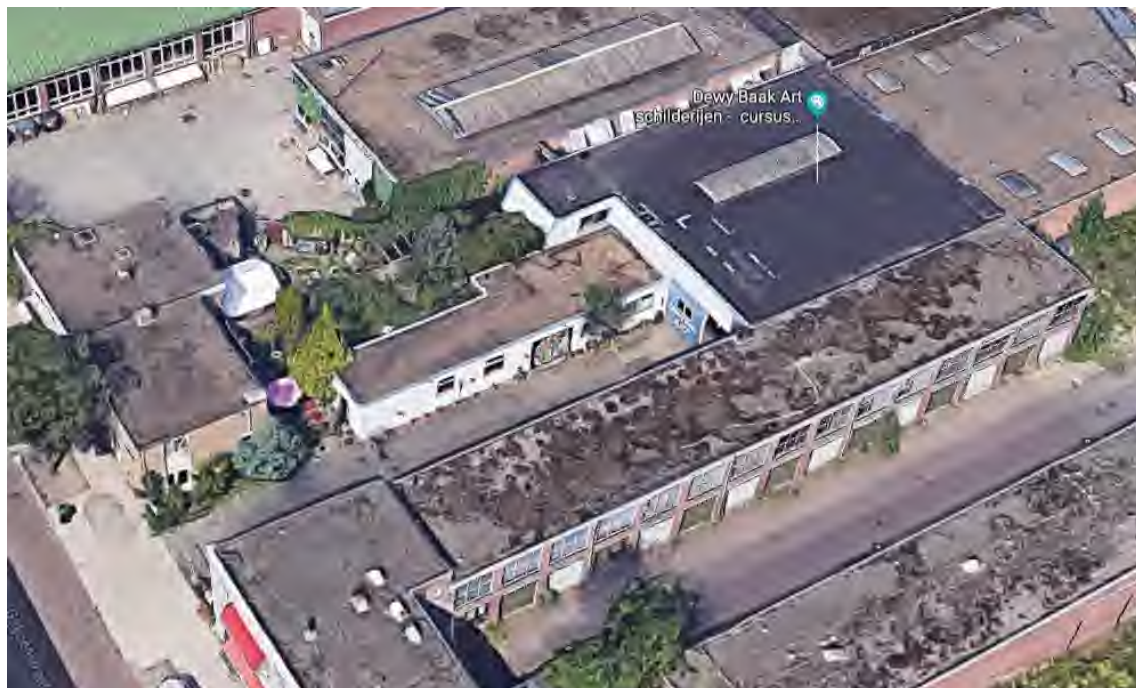
Afbeelding 3.3.2.6 Screenshot van Google Streetview februari 2019 van het de Galjoenstraat 31. Zichtbaar is het woonhuis links en rechts de fabriekshal uit 1987 (zwart dak) met daarachter de hal van de zuivelfabriek uit 1965. Tussen deze hallen en het woonhuis is een smal en laag wit gebouw te zien alsmede de uitbouw van twee verdiepingen (bron Google Street view 3D).

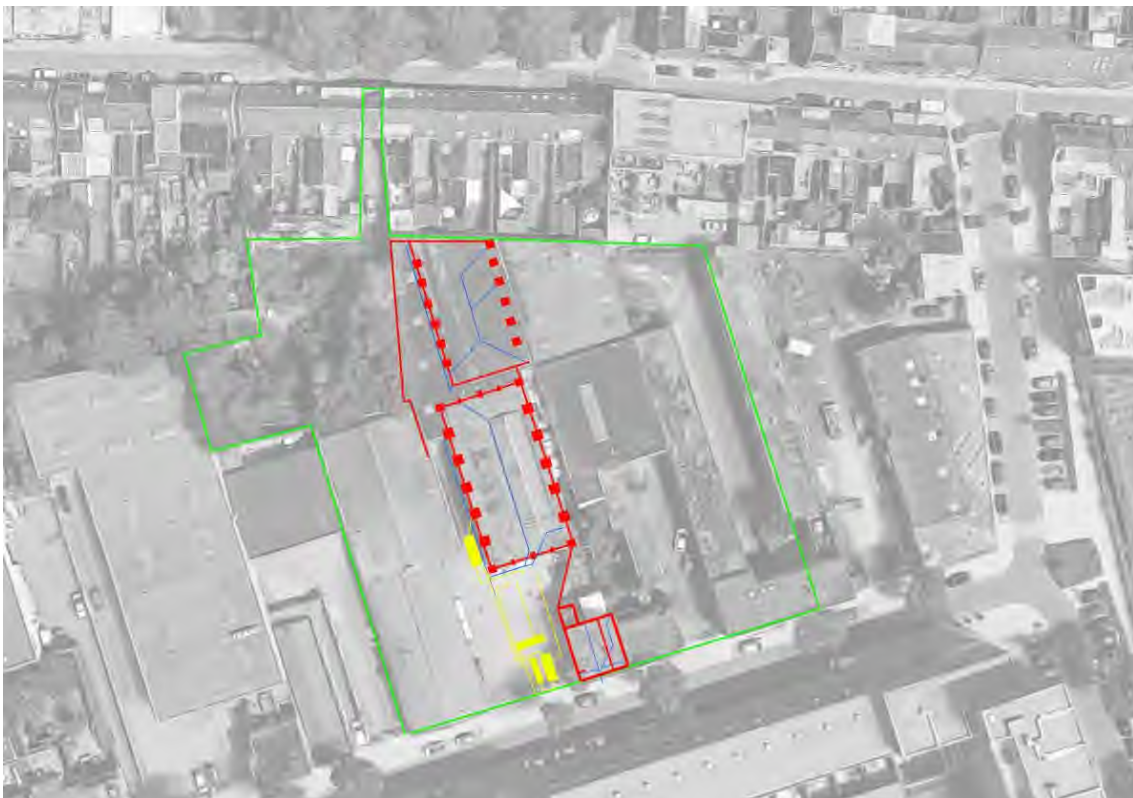
Afbeelding 3.3.3.1 Overzicht funderingen en ondergrondse infrastructuur blok 3. In rood zijn de poeren en strokenfunderingen weergegeven en in blauw rioleringen. De ondergrondse brandstoftanks zijn in geel weergegeven. Het plangebied is groen omkaderd.

Het perceel Galjoenstraat 35 is lang in gebruik geweest als carrosseriebedrijf en garage van de familie Mallens. In 1963 vragen de gebroeders Mallens een vergunning om een garage en carrosseriefabriek te mogen bouwen.<sup>18</sup> Het betreft een rechthoekige loods met plat dak, waarvan de lengteas parallel loopt aan, maar op twee meter afstand van, de oostelijke perceelsgrens. De dakconstructie wordt gedragen door betonnen liggers haaks op de lengteas van de hal, die gedragen worden door betonnen staanders (afbeelding 3.3.3.2 en bijlage 3). Deze zijn op staal gefundeerd door middel van betonnen poeren die een grondvlak hebben van 1,7x1,8 m (oostgevel), 1,05x1,15m (westgevel) en 0,65x0,75, 0,85x0,95m of 0,95x0,95m (zijgevels). De poeren moeten worden aangelegd *op vaste grondslag*. Omdat de voet van de staanders op tenminste 1,1 m -peil moet rusten, betekent dit effectief dat de onderzijde poer op tenminste 1,5 m -peil moet komen te liggen. Het peil is hier 0,2 m +mv. De muren worden gedragen door koppelbalken die tussen de staanders in de poeren rusten, de onderzijde van de balken bevindt zich op 0,9m -peil (lange gevels), respectievelijk 0,75m -peil (zijgevels). De vloer (top = peil) bestaat uit 0,08m stampbeton op *asfaltpapier* op 0,05m werkvloer, de vloer ligt dus boven het maaiveld. De binnenruimte is grotendeels open, op een spuitcabine en twee ruimtes voor kantoor, magazijn en sanitair na die gebouwd zijn met halfsteensmuren die direct op de betonnen vloer staan.

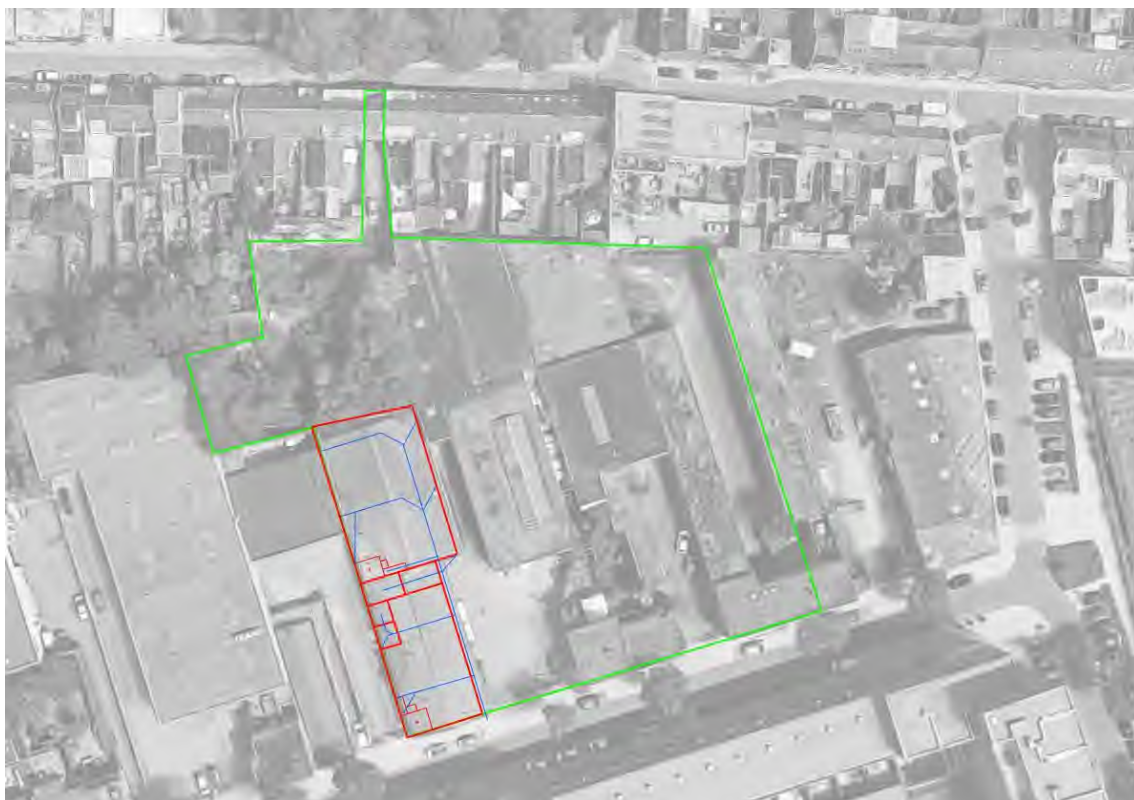
Abbeelding 3.3.4.1 Overzicht funderingen en ondergrondse infrastructuur blok 4. In rood zijn de poeren en strokenfunderingen weergegeven en in blauw rioleringen. Het plangebied is groen omkaderd.

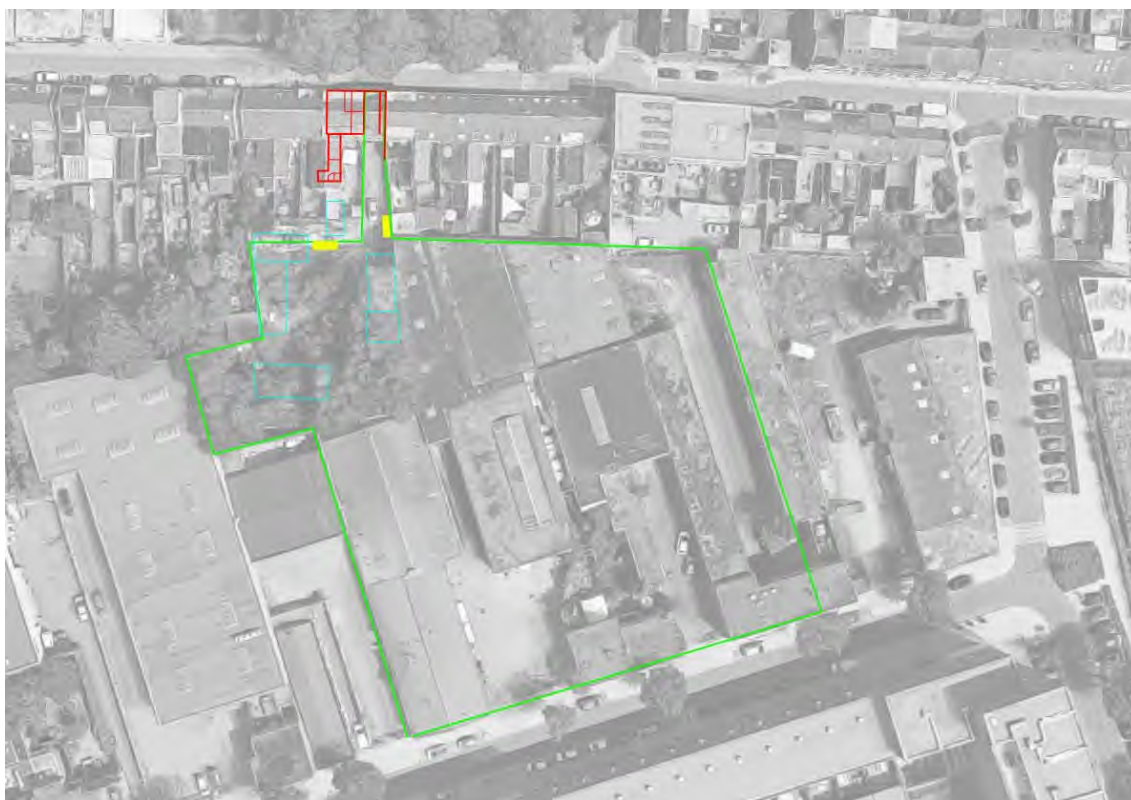
Afbeelding 3.3.5.1 Overzicht funderingen en ondergrondse infrastructuur blok 5. In rood zijn de strokenfunderingen weergegeven. Het plangebied is groen omkaderd.

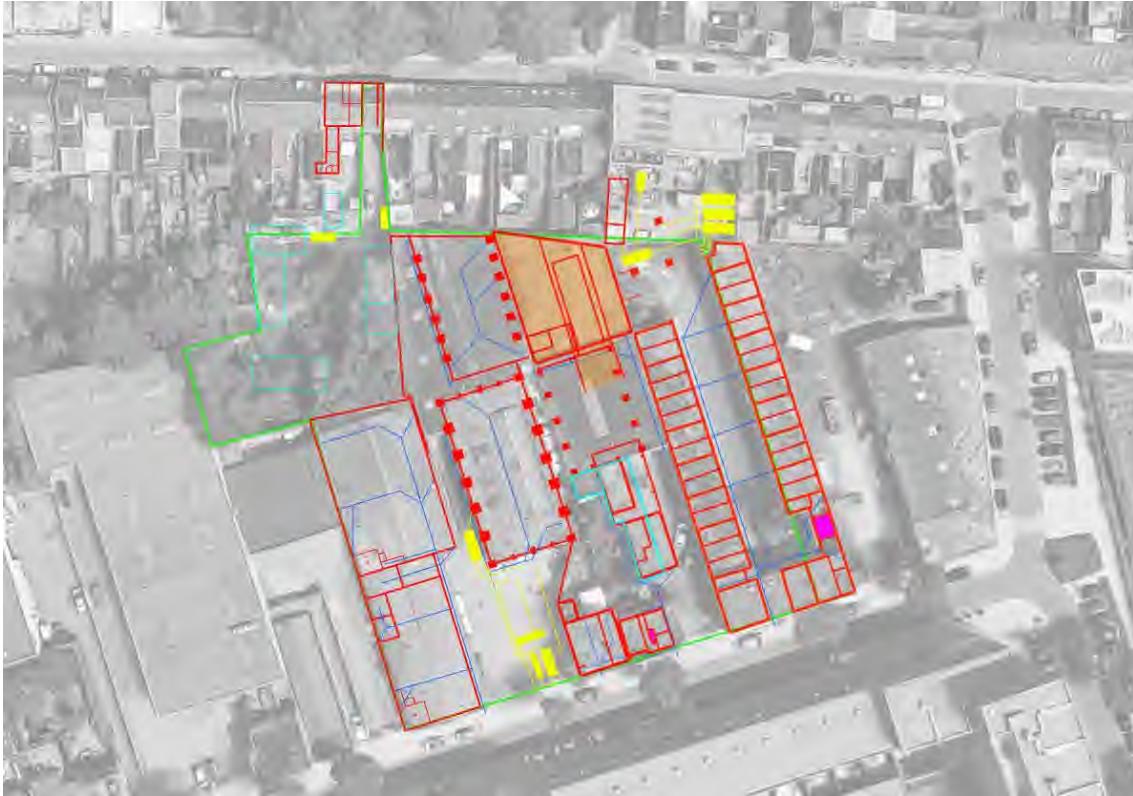
Afbeelding 3.4.1 verstoringskaart plangebied. De strokenfunderingen zijn in rood weergegeven, bouwputten in oranje, kelders in paars, riolen in blauw, onbekende gebouwen in lichtblauw, ondergrondse olietanks en leidingen in geel. Het plangebied is groen omkaderd. Deze kaart is ook opgenomen in Bijlage 6.

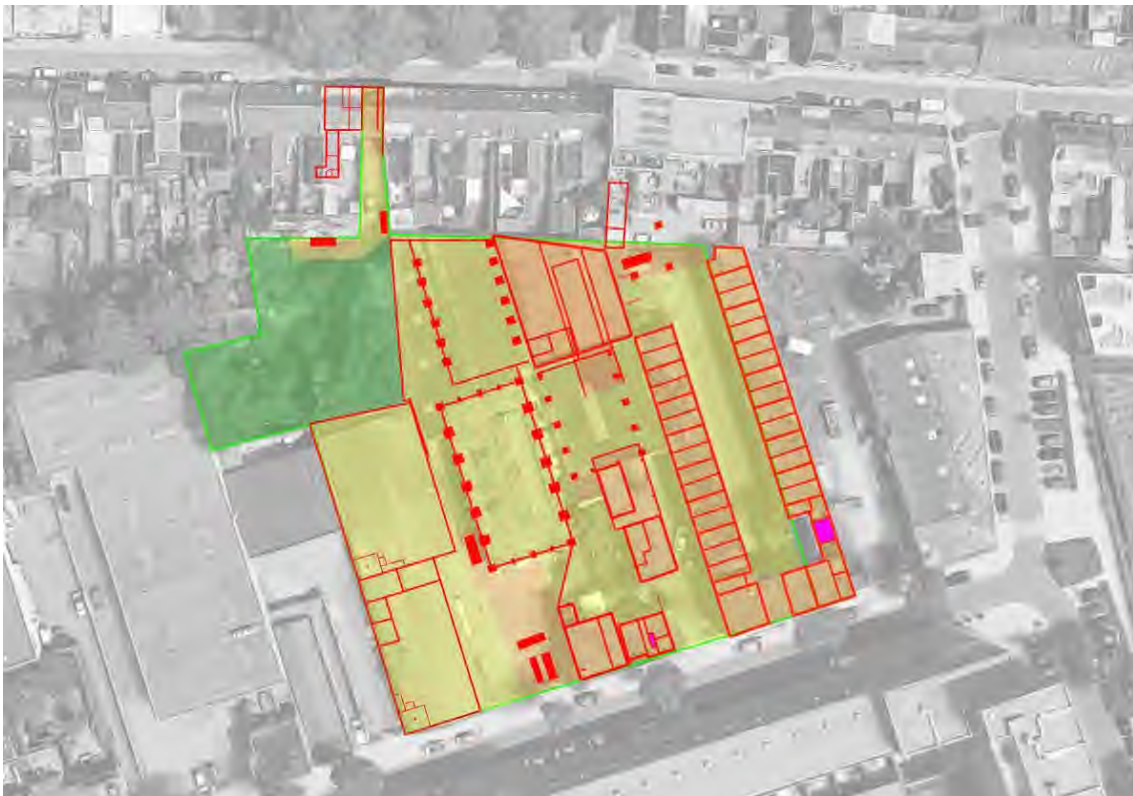
Afbeelding 3.4.2 Overzicht verwachte mate van verstoring van de bodem. Groen is niet verstoord, geel is weinig verstoord, oranje is waarschijnlijk verstoord, rood is verstoord. Het plangebied is groen omkaderd. Deze kaart is ook opgenomen in Bijlage 6.

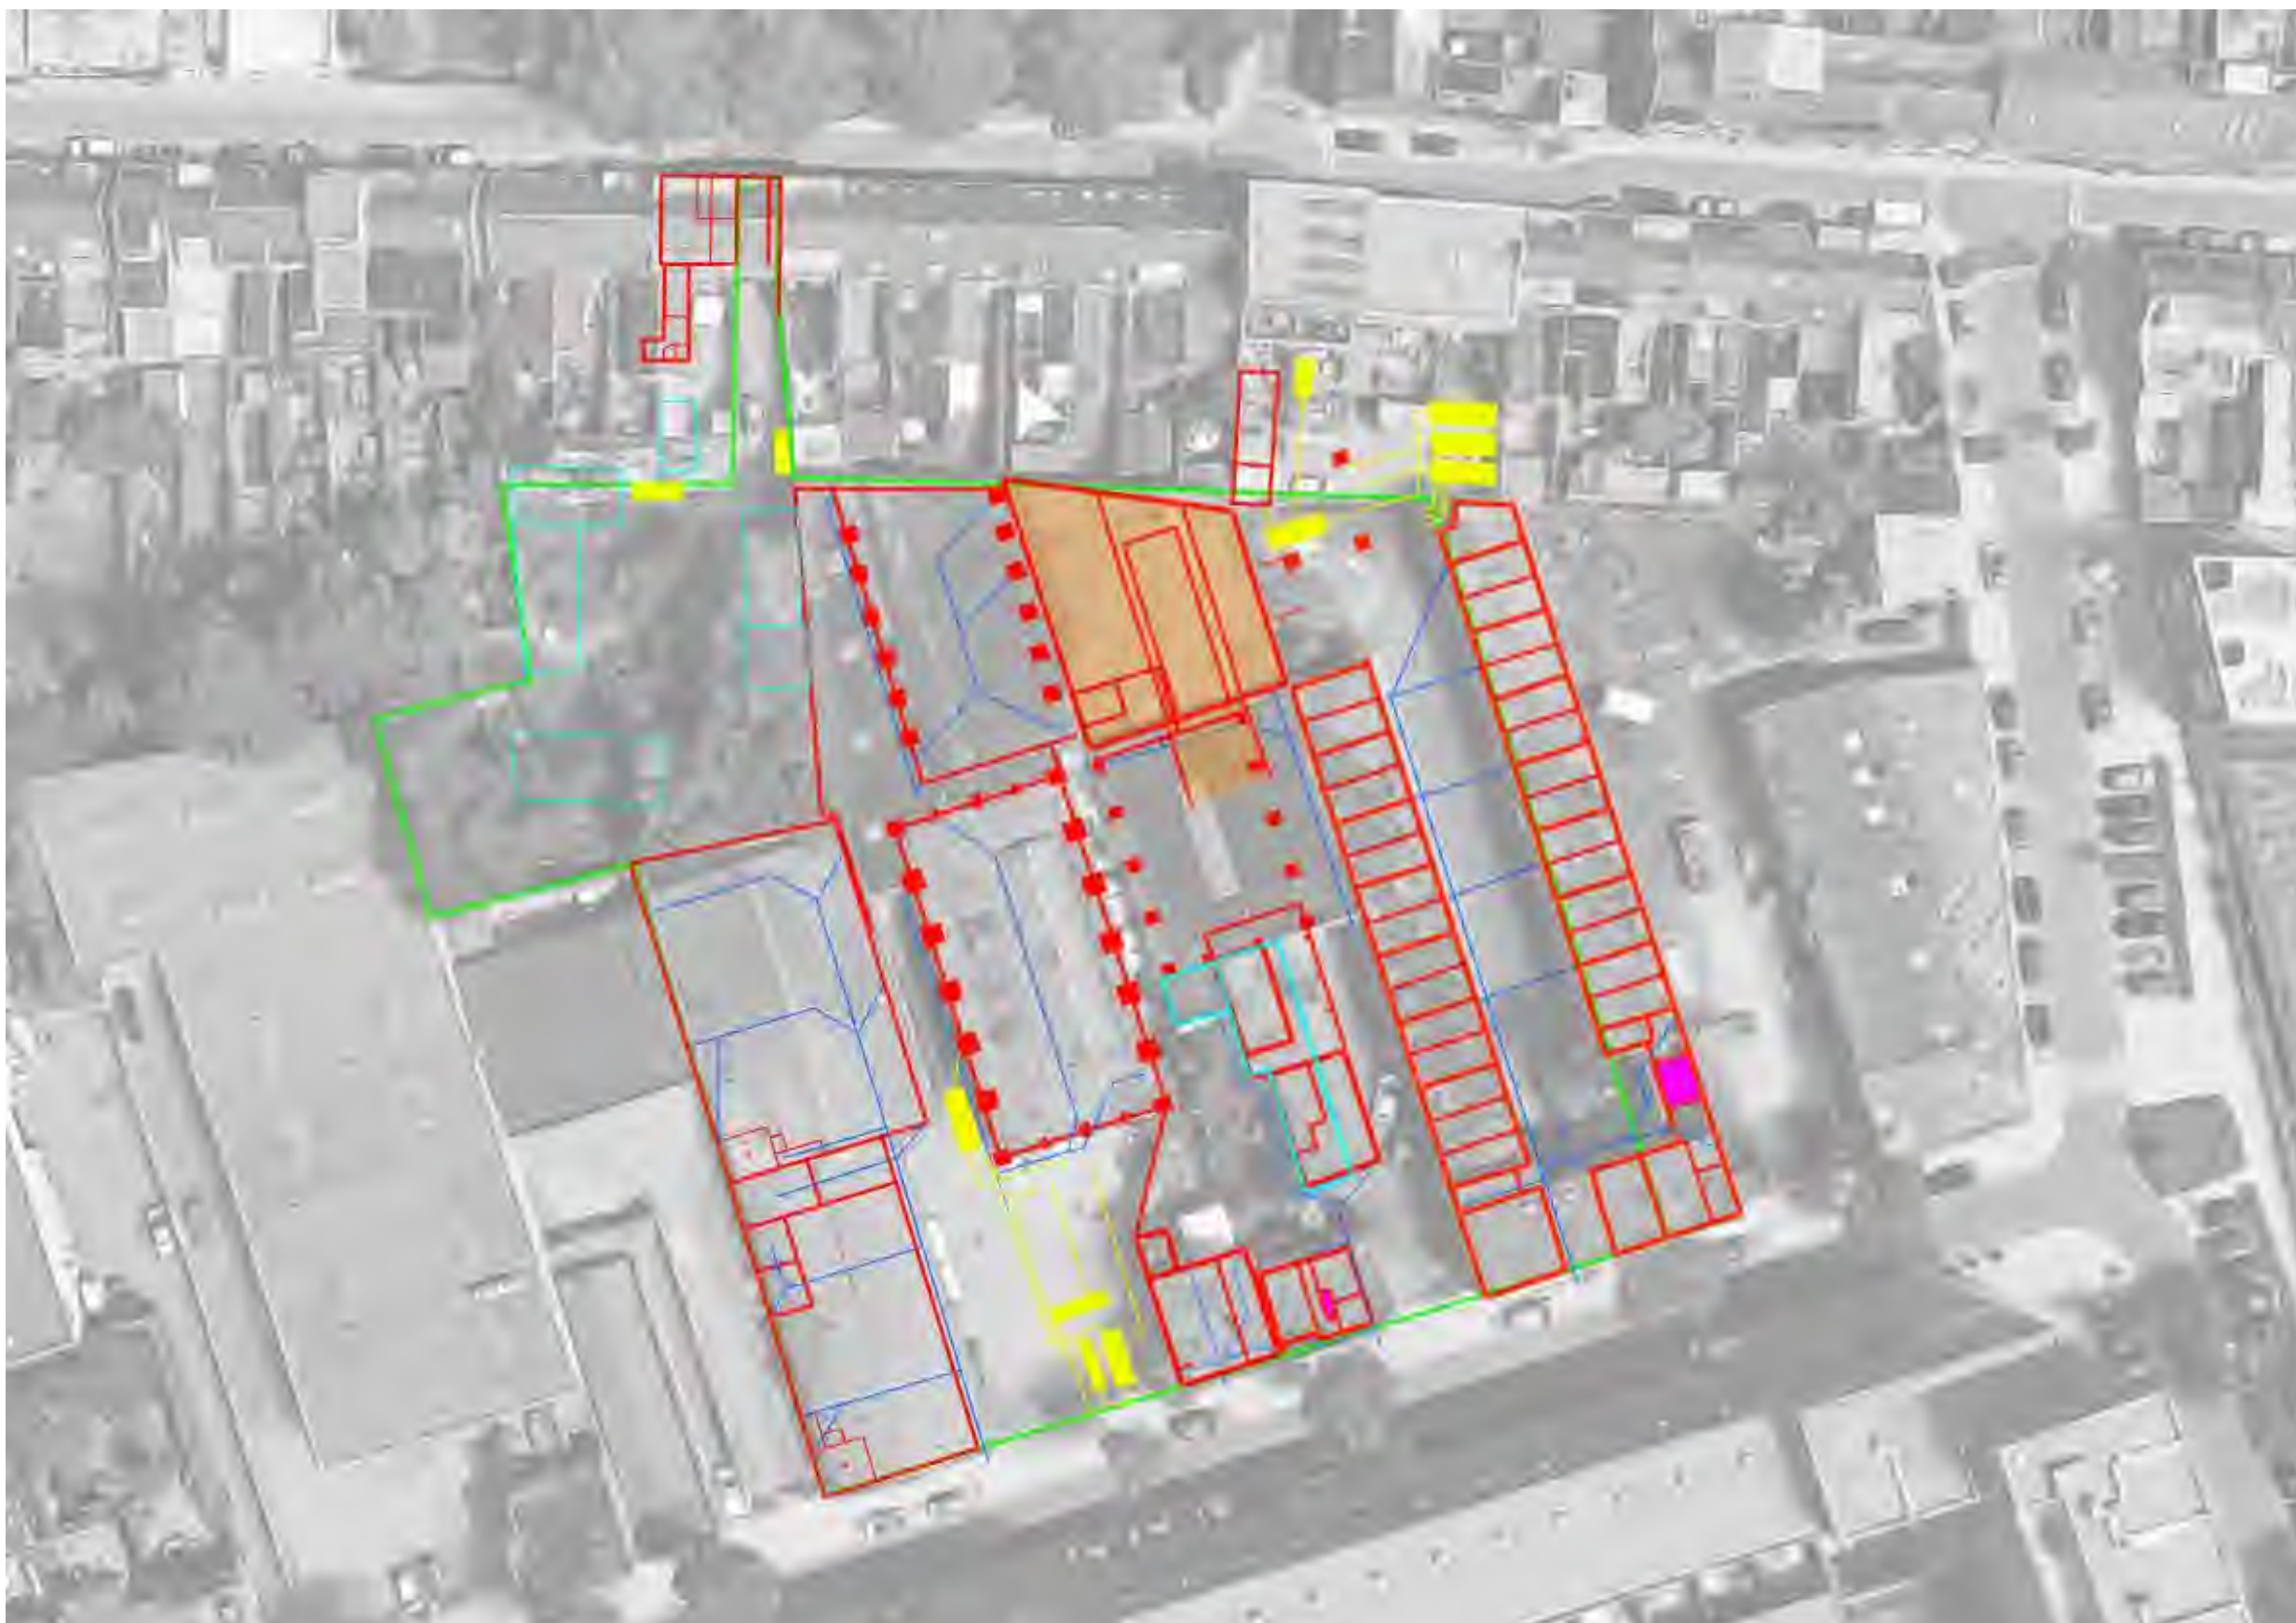
Overzicht bekende verstoringen. De strokenfunderingen zijn in rood weergegeven, bouwputten in oranje, kelders in paars, riolen in blauw, onbekende gebouwen in lichtblauw, ondergrondse olietanks en leidingen in geel. Het plangebied is groen omkaderd.

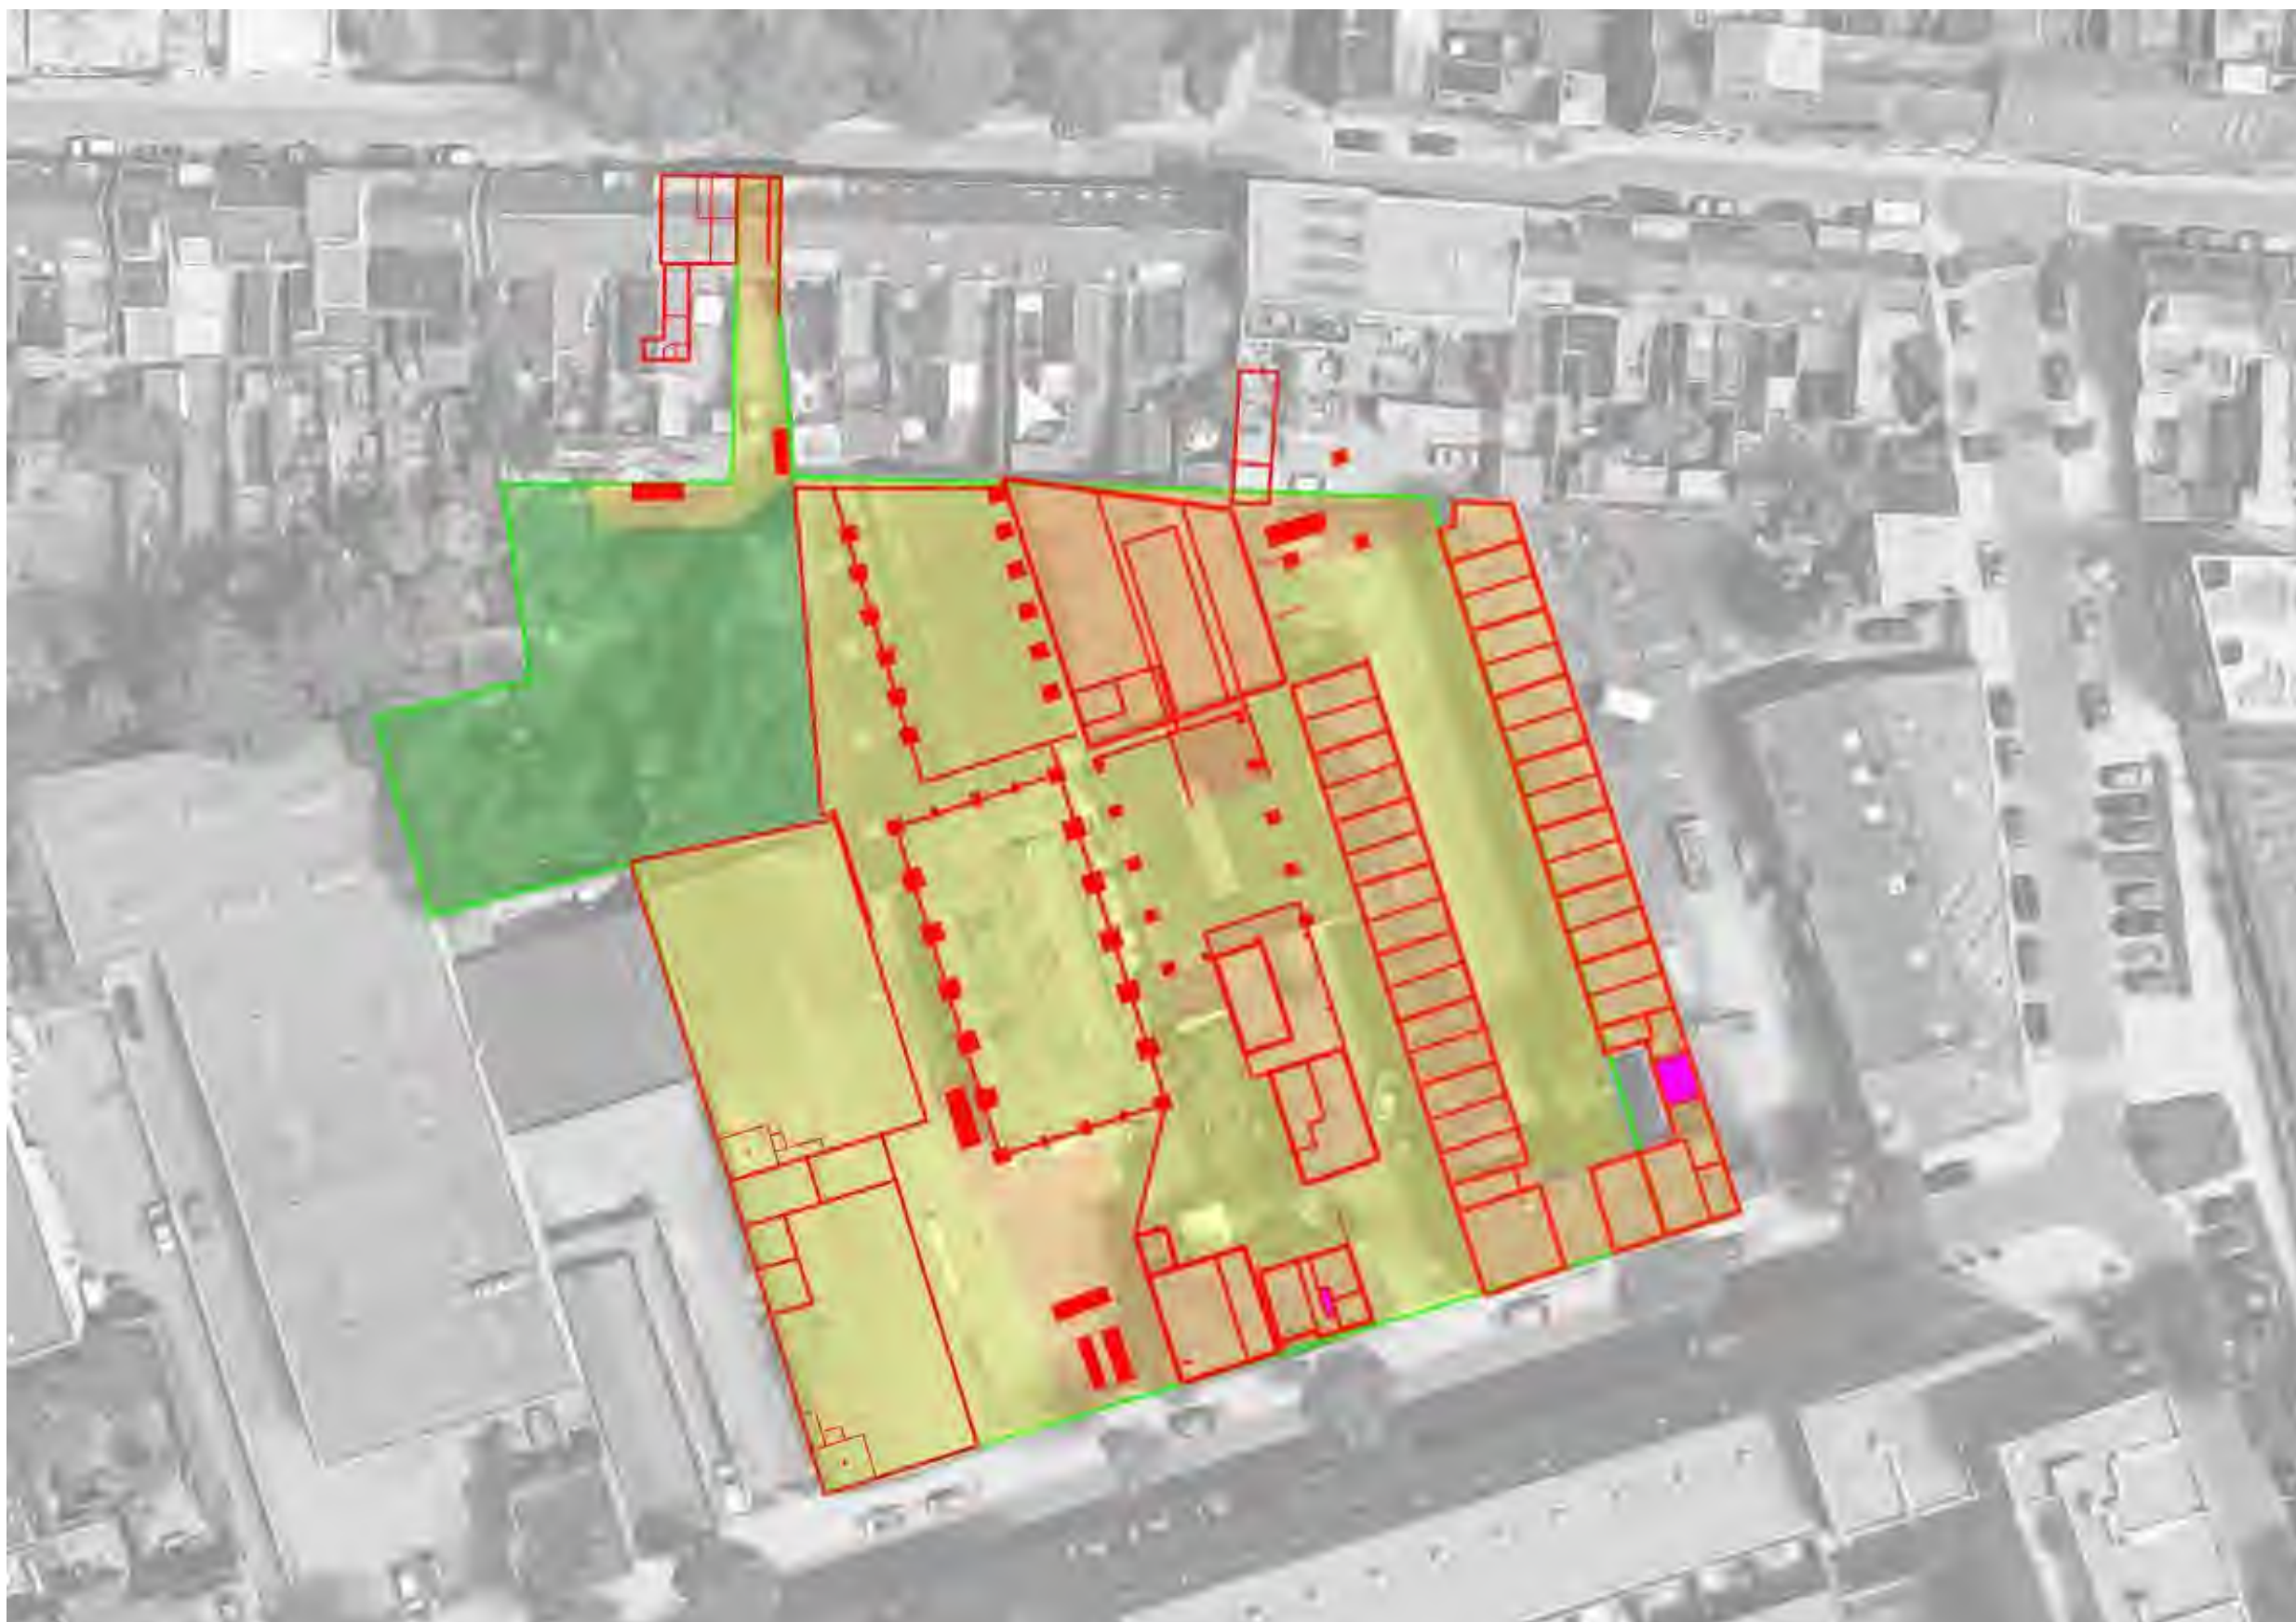
Overzicht verwachte mate van verstoring van de bodem. Groen is niet verstoord, geel is weinig verstoord, oranje is waarschijnlijk verstoord, rood is verstoord. Het plangebied is groen omkaderd.
