**Quicksan Wet  
natuurbescherming  
& Advies  
gebiedsontheffing**

**Galjoenstraat,  
Tilburg**

**Quickscan Wet natuurbescherming & advies  
gebiedsontheffing  
Galjoenstraat, Tilburg**

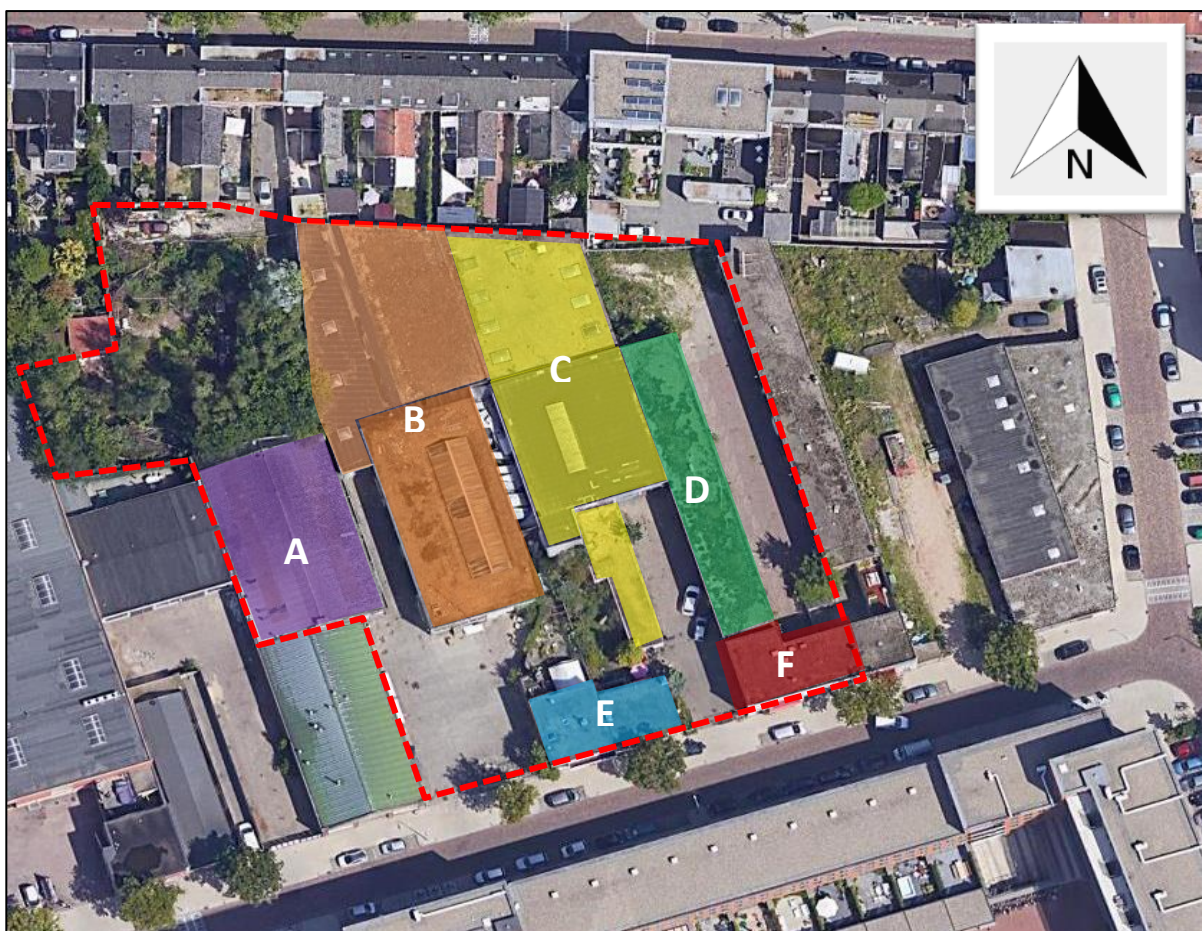
Binnen het plangebied (afbeelding 3, rood omkaderd) zijn een aantal bedrijfshallen (A, B & C), garageboxen met daarboven bedrijfs-/kantoorruimtes (D) en woningen (E & F) aanwezig (letters geven gebouwen aan in afbeelding 3). In het noordwesten van het plangebied is een braakliggend terrein aanwezig met jonge bomenopslag (voornamelijk berken; max. stamdiameter 15cm).

Afbeelding 3: Het plangebied (rood omkaderd) met daarbinnen de verschillende panden duidelijk aangeven.

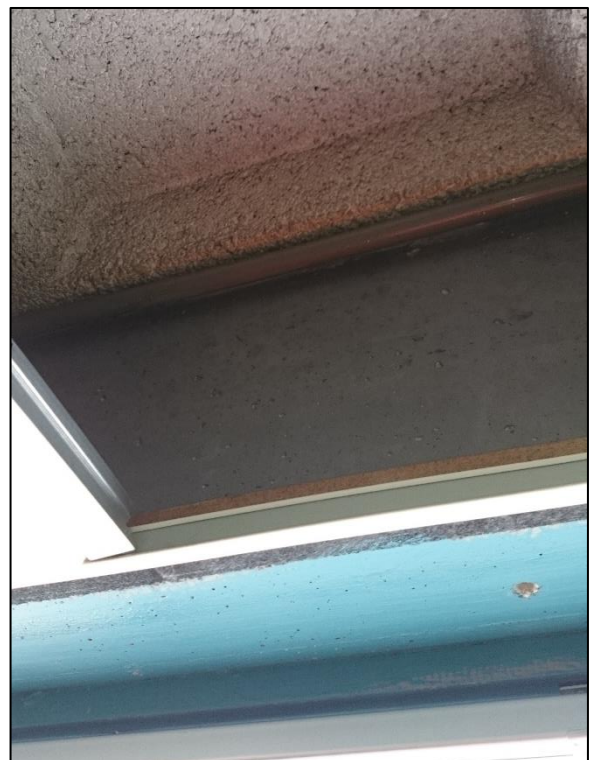
Afbeelding 4: Dakconstructie van pand D waarbij het beton van het dak direct bovenop een staalbalk ligt.

Bij het gebruik van het landschap door vleermuizen kan onderscheid gemaakt worden in vaste verblijfplaatsen, vliegroutes en foerageergebied. De bedrijfshallen A, B en C zijn ongeschikt om als verblijfplaats te dienen doordat de muren damwandplaten of muren zonder spouw zijn. Ook de daken bestaan uit enkelvoudige damwandplaten of betonnen leggers, waardoor deze geen tussenruimtes bevatten die als verblijfplaats kunnen dienen. Pand D is ook niet geschikt voor vleermuizen. De muren bevatten geen stootvoegen of spouw. Van binnen uit is ook te zien dat de dakconstructie kaal beton op een staalbalk is (afbeelding 4). Hierdoor zijn in het dak ook geen geschikte ruimtes aanwezig voor vleermuizen.

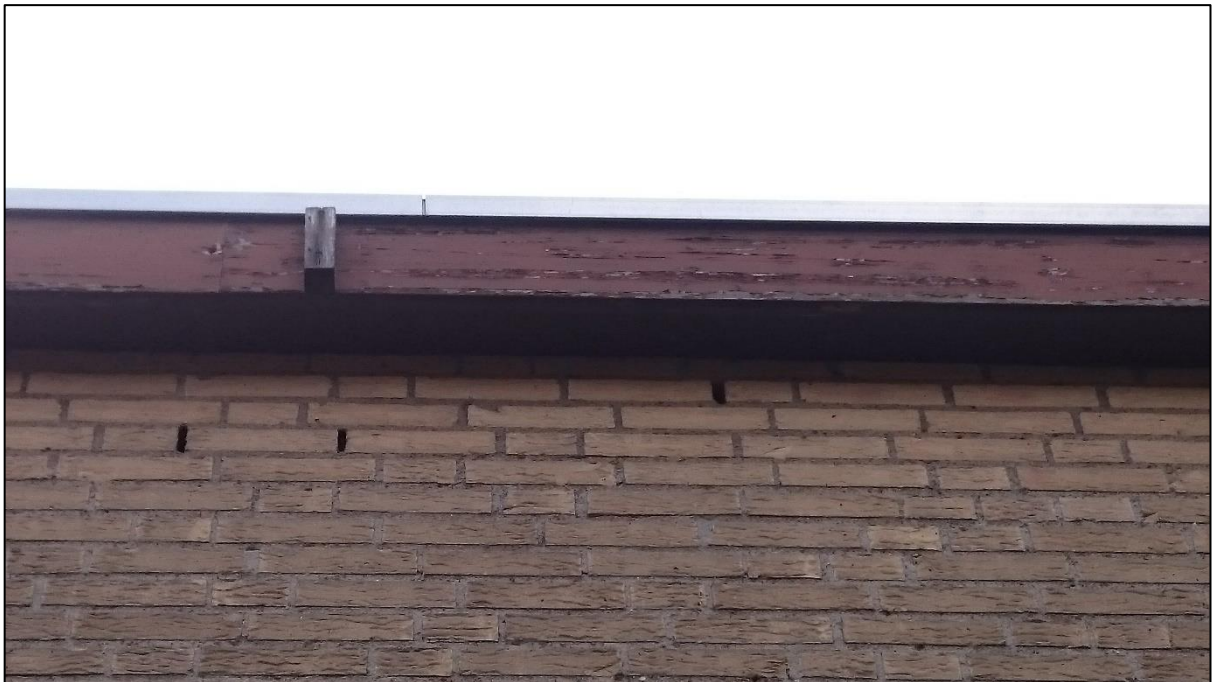
In de woningen (E & F) is alleen de rechterzijde van E mogelijk geschikt als verblijfplaats voor vleermuizen. Hier zijn een aantal stootvoegen aanwezig (afbeelding 5) waardoor vleermuizen toegang hebben tot de schouw. Dit is de enige locatie binnen het plangebied die mogelijk als verblijfplaats voor vleermuizen kan dienen. De locatie lijkt met name geschikt als zomer- of paarverblijf. De kans dat de spouwmuur als winterverblijf of kraamverblijf gebruikt wordt is klein, maar zonder aanvullend onderzoek nooit geheel uitgesloten.

*Afbeelding 5: Stootvoegen in de rechterzijde van woningblok E.*

Ongeschikt maken van spouwmuur (afbeelding 5) voor vleermuizen door minimaal 4 weken voor de werkzaamheden de dakrand te verwijderen, zodat de spouwmuur van boven open is. Ook dienen een aantal stenen (minimaal 8) rond de stootvoegen verwijderd te worden. Hierdoor wordt het klimaat in de spouwmuur ongunstig voor vleermuizen omdat het in de spouwmuur kan regenen en doordat het klimaat (o.a. temperatuur) in de spouwmuur onstabiel wordt.

- De werkzaamheden moeten zorgvuldig worden uitgevoerd zodat eventuele vleermuizen binnenin de spouwmuur niet verwond of gedood kunnen worden.
- De stootvoegen mogen ook niet afgedekt of dicht gemaakt worden omdat eventuele aanwezige vleermuizen de spouwmuur dan niet meer kunnen verlaten.

Direct voorafgaande aan de werkzaamheden dient door een ter zake kundige ecooloog een check uitgevoerd te worden om te controleren of de spouwmuur daadwerkelijk vrij is van vleermuizen. Dit om te controleren of het ongeschikt maken van de spouwmuur heeft gewerkt.

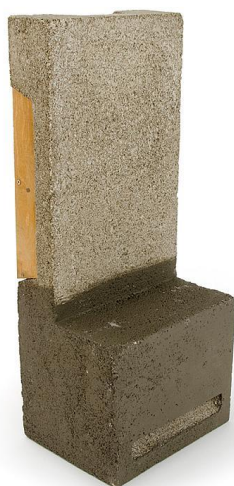
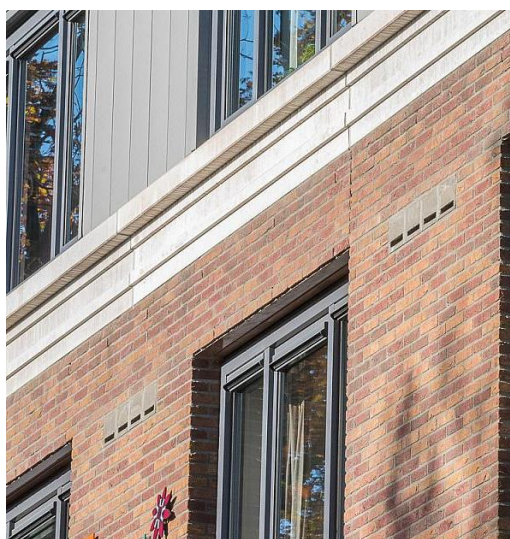
Afbeelding 6: Inbouwstenen van het type- IB VL 01 die gebruikt kunnen worden als permanente verblijfplaatsen voor vleermuizen. Links de losse steen met ingang en een tussensteen. Rechts de ingebouwde stenen met ingang met daar tussen een inbouwsteen zonder ingang in de spouw ([www.vivarapro.nl](http://www.vivarapro.nl)).

In de toekomstige gebouwen dienen permanente vleermuiskasten te worden ingebouwd. Door de grote van de spouwmuur en het aantal stootvoegen, wordt geadviseerd om 3x4 inbouwstenen voor vleermuizen (afbeelding 6) te realiseren in de nieuwbouw. Hierbij dient het interne schot tussen de inbouwstenen verwijderd te worden. Dit is belang zodat vleermuizen zich intern van de ene naar de andere kast kunnen bewegen. Hierdoor ontstaat één grotere verblijfplaats wat de acceptatie door vleermuizen vergroot.

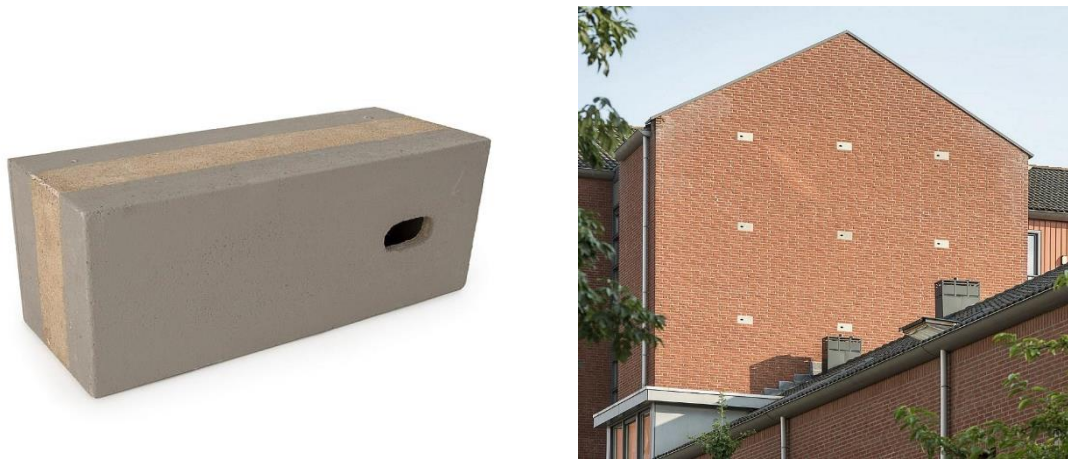
*Afbeelding 7: Inbouwstenen van het type- IB GZ 03 die gebruikt kunnen worden als permanente verblijfplaatsen voor gierzwaluwen. Links de losse steen en rechts de ingebouwde stenen ([www.vivarapro.nl](http://www.vivarapro.nl)).*

Om deze redenen wordt geadviseerd om naast de vleermuiskasten ook 4 inbouwstenen voor gierzwaluwen (afbeelding 7) te realiseren in de nieuwbouw.

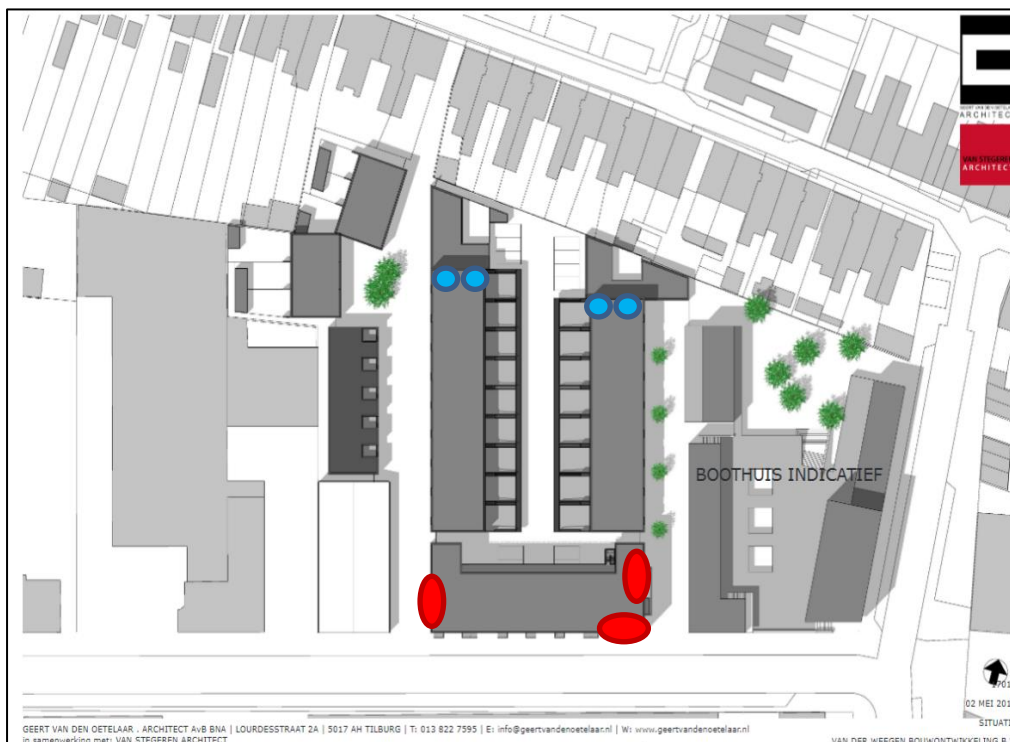
*Afbeelding 8: Bovenaanzicht van nieuwe appartementencomplex. Hierop zijn de voorgestelde locaties van de vleermuiskasten (rood) en gierzwaluw kasten (blauw) aangegeven (Bron: Geert van den Oetelaar - Architect).*

In afbeelding 8 en 9 is het ontwerp van de nieuwe appartementencomplex te zien. Hierop zijn globaal de locaties van de kasten ingetekend.

Vleermuizen zijn warmte minnend en daarom dienen de kasten zuidelijk georiënteerd te zijn (rode cirkels, afbeelding 8 en 9).

De inbouw kasten van gierzwaluwen dienen juist op schaduwrijke noord- en oostgevels ingebouwd te worden (blauwe cirkels, afbeelding 8 en 9).

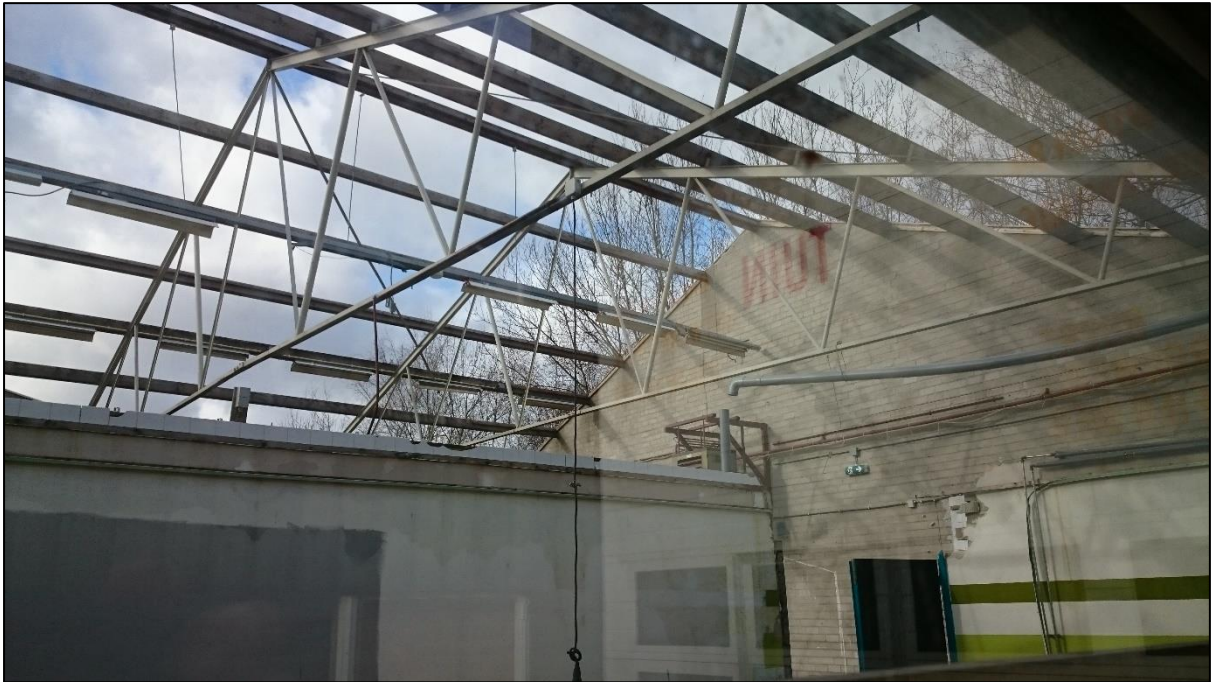
Bij bedrijfshal A was het dak al verwijderd (foto 1, bijlage 1) en staan alleen nog de buitenmuren en enkele binnen muren.

*Foto 1: Bedrijfshal (A, afbeelding 3) waarvan het dak al geheel verwijderd is. Alleen kale muren en inpandige muren van begaande grond zijn nog aanwezig.*

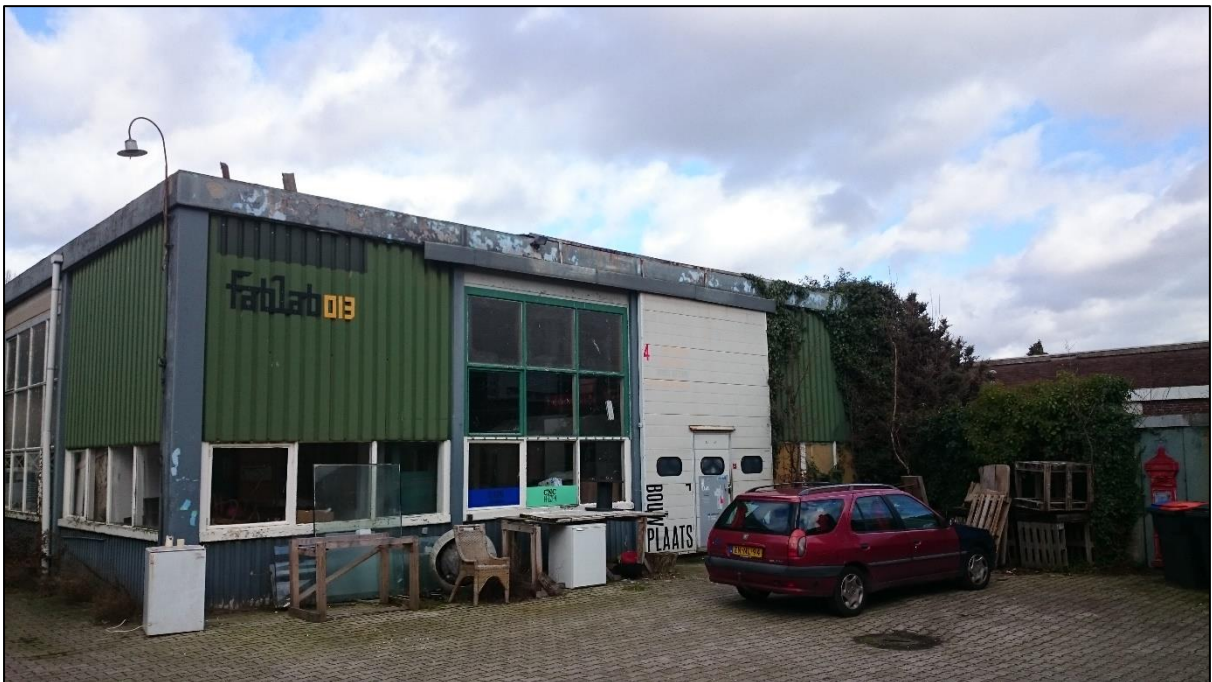
Bedrijfshallen B (Bouwplaats) & C (Dewy Baak ART) zijn grotendeels gebouwd met een damwandplaten constructie (foto 2, 3 & 4, bijlage 1) en hebben platte daken bekleed met dakleer. Enkele muren zijn wel gemetseld, maar er is geen spouw aanwezig. Beide bedrijfshallen zijn nog in gebruik.

*Foto 2: Bedrijfshal B (Bouwplaats) muren bestaande uit damwandplaten.*

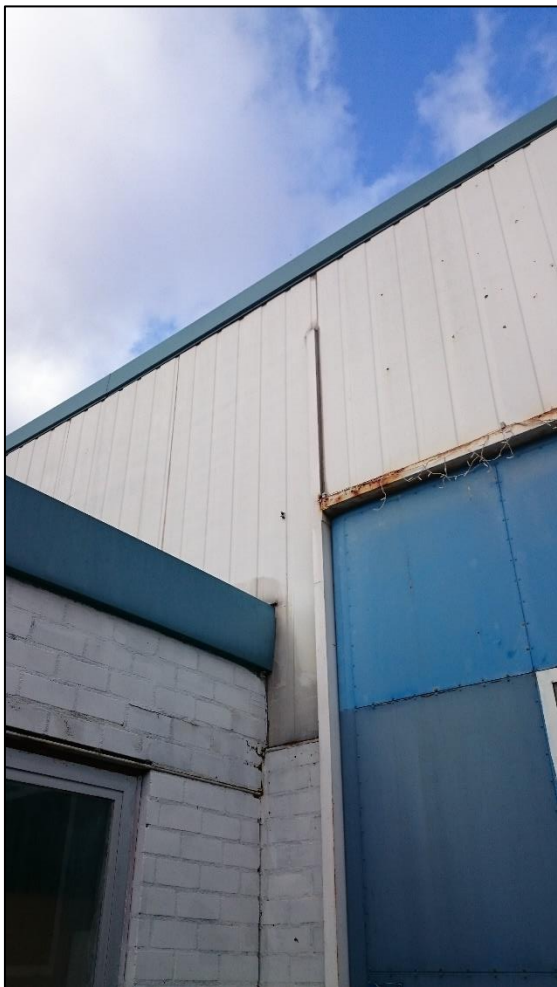
*Foto 3: Buitenzijde bedrijfshal C (Dewy Baak ART).  
Hooge bedrijfshal met daar tegenaan de laagbouw aan de voorzijde van het pand.*

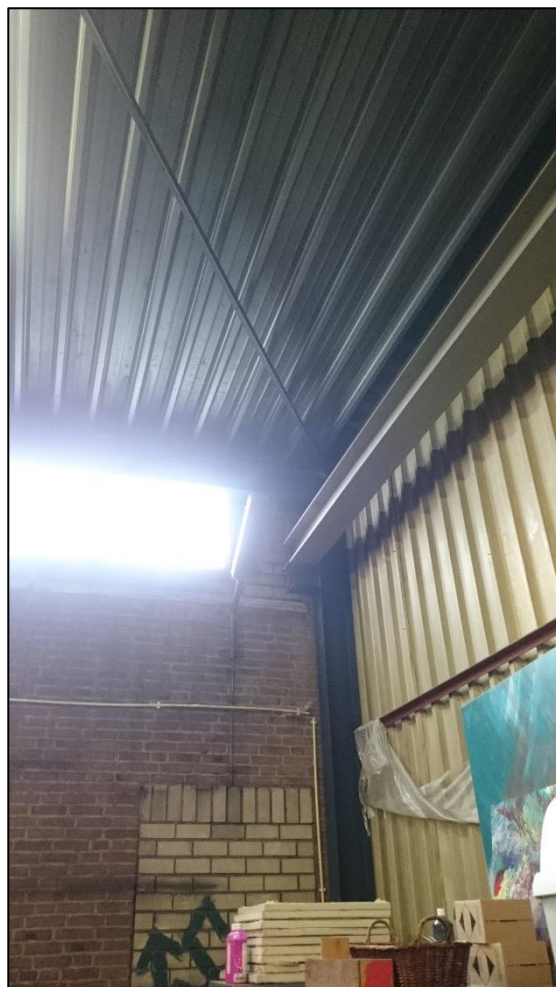
*Foto 4: Binnenzijde bedrijfshal C (Dewy Baak ART).  
Damwandplaten zijn van binnenuit niet bekleed.*

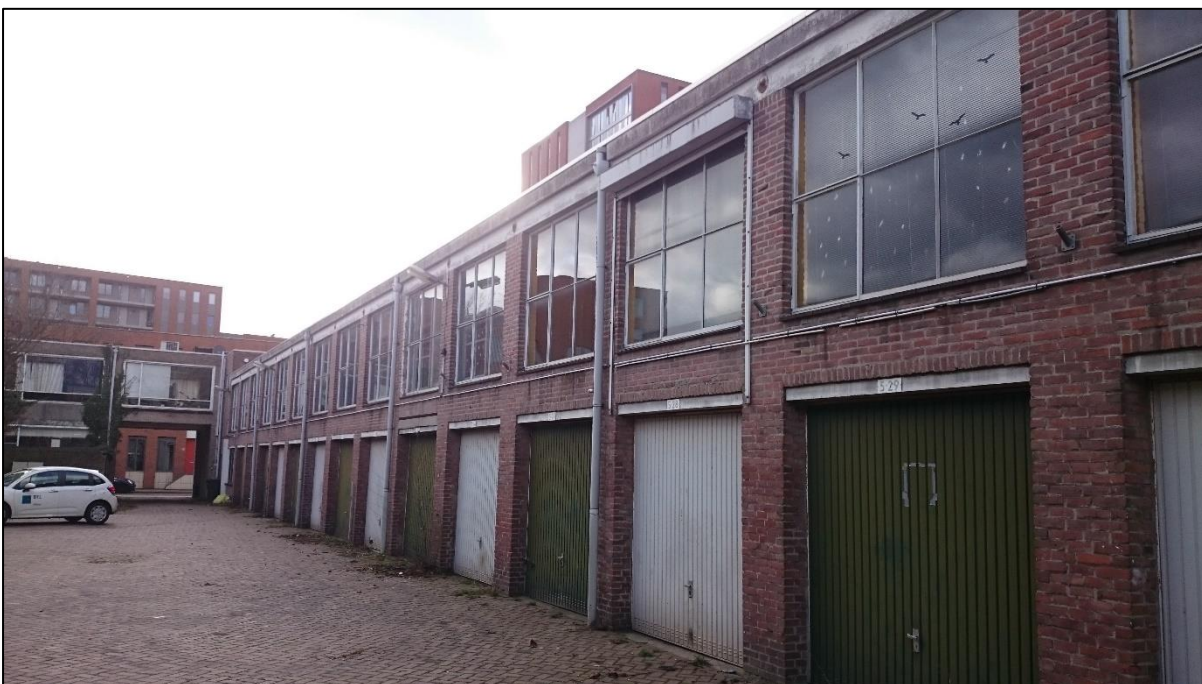
Pand D bestaat aan de oostzijde uit garagedeuren op de begane grond en grote ramen op de eerste verdieping (foto 5, bijlage 1). De westzijde is voor de helft aangebouwd tegen bedrijfshal C en de rest van het pand is opgebouwd met gemetselde muur zonder stootvoegen. Het gehele pand heeft een plat dak bekleed met dakleer. De ruimtes op de eerste verdieping staan leeg, maar de garageboxen zijn nog in gebruik voor opslag. De woningen E & F (foto 6, 7 & 8, bijlage 1) zijn nog bewoond. In de oostzijde van woningblok E zijn stootvoegen aanwezig (foto 6, bijlage 1).

*Foto 5: Pand D bestaande uit garageboxen met daarboven bedrijf-/kantoorruimtes.*

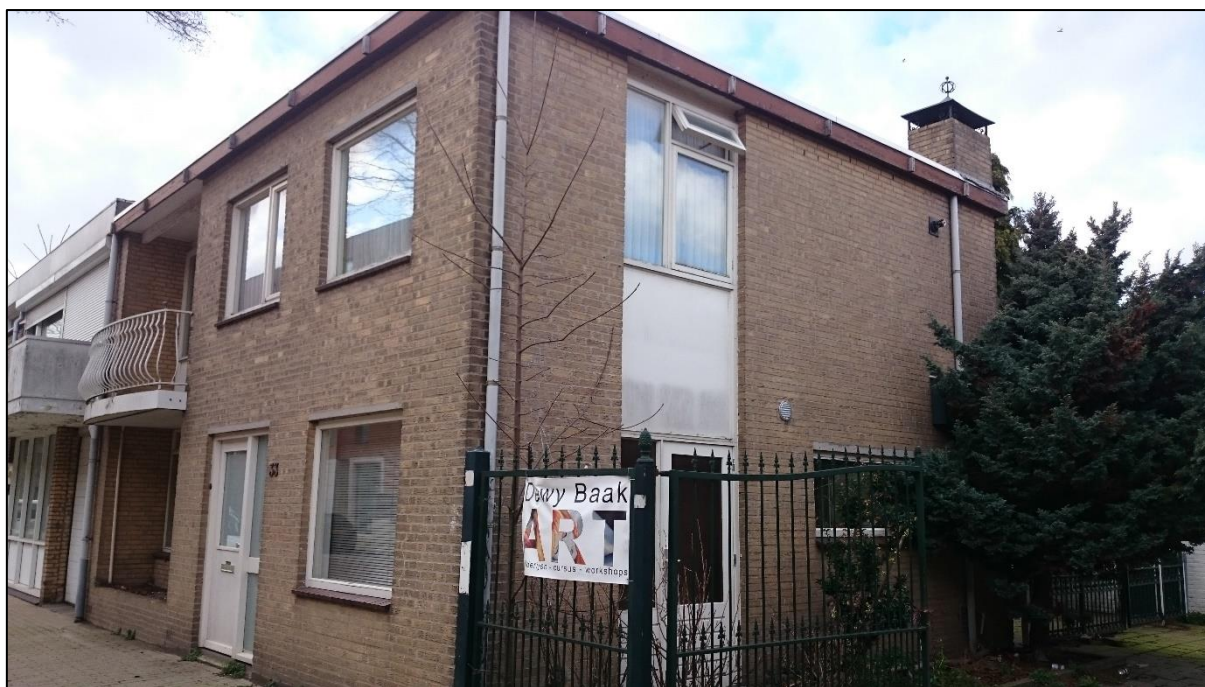
In het plangebied is een spouwmuur (afbeelding 3, gebouw C; bijlage 1, foto 6) mogelijk geschikt voor zomer- en paarverblijfplaats. Door de juiste mitigerende maatregelen te nemen kan gebruik worden gemaakt van de gebiedsgerichte ontheffing van de gemeente Tilburg. De maatregelen zijn genoemd in hoofdstuk 5.

Foto 6: Rechter gedeelte van woningen E. Spouwmuur aanwezig met stootvoegen.

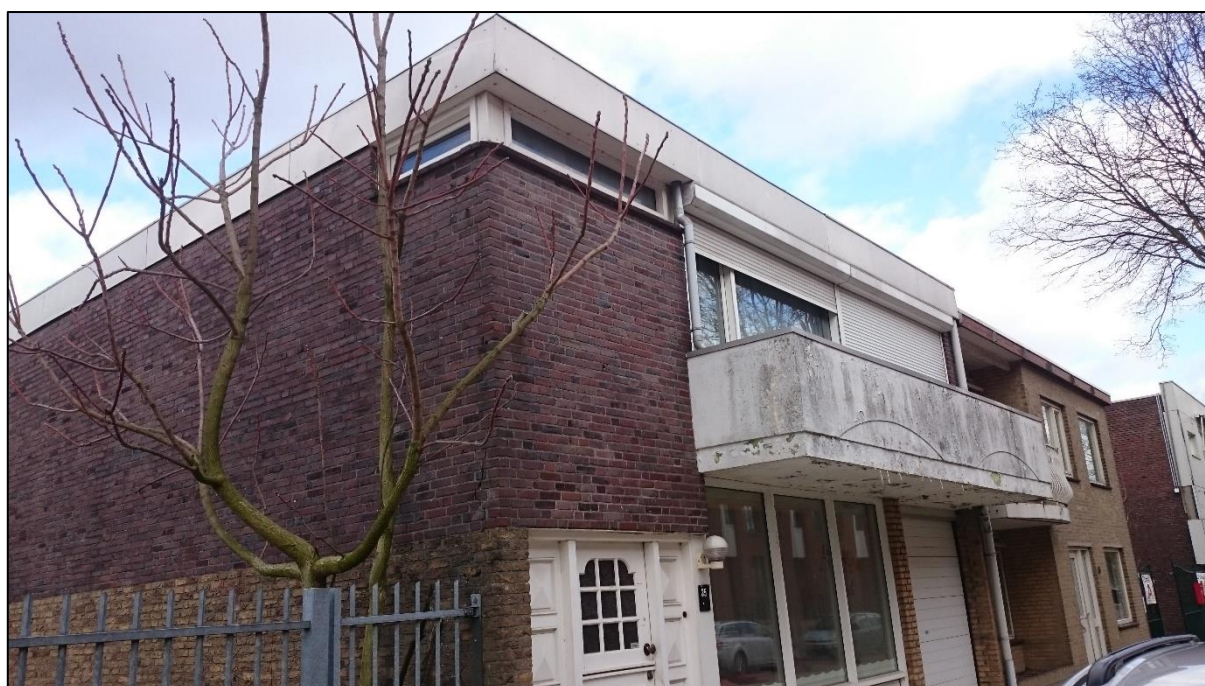
De dakranden van de andere woningen waren allemaal goed afgewerkt waardoor hier geen openingen aanwezig zijn (foto 5 & 7, bijlage 1).

Foto 7: Linker gedeelte van woningen E. Geen stootvoegen aanwezig

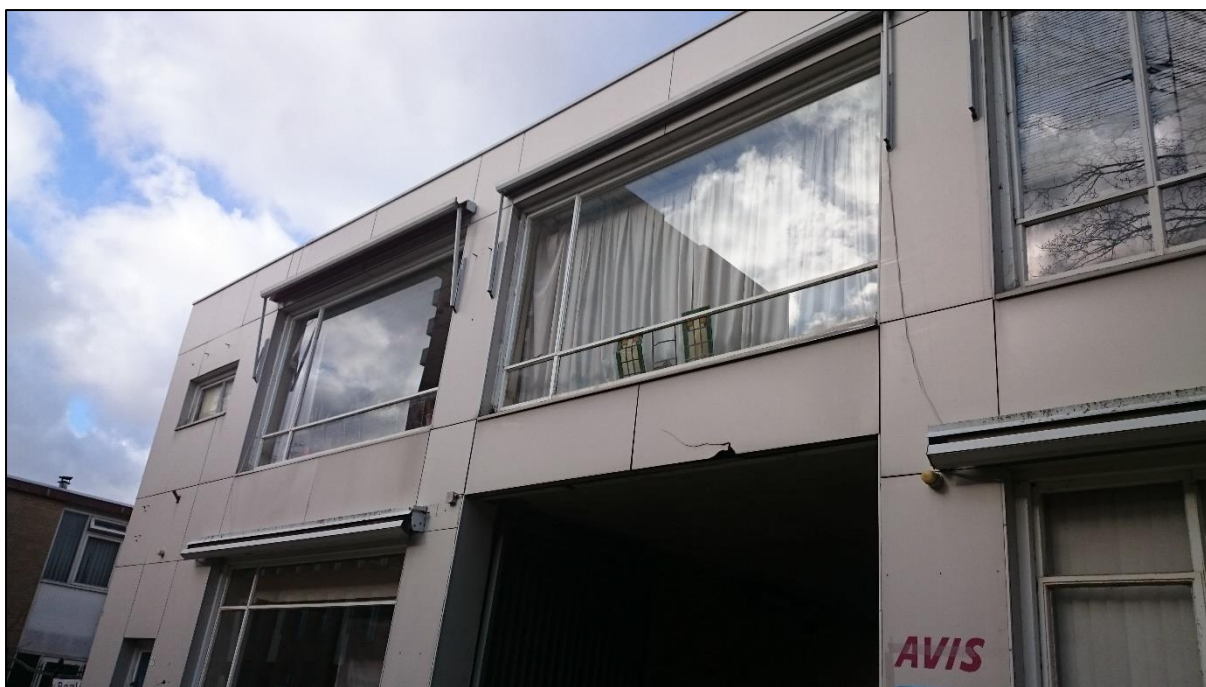
*Foto 8: Voorzijde woningen F. De gemetselde muur is bekleed met dun plaatmateriaal.*

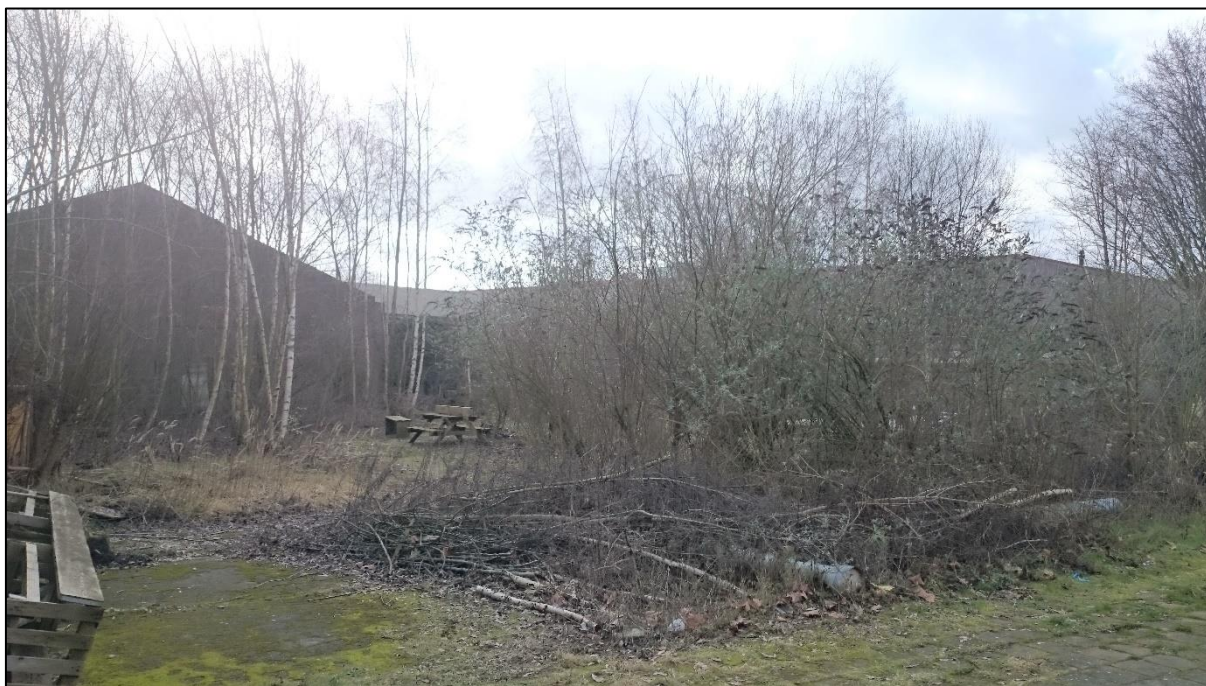
*Foto 9: Braakliggend terrein met jonge bosopslag.*
