Redengevende omschrijving met waardestelling  
Houtsestraat 6 te Udenhout  
Gemeente Tilburg

Adres : Houtsestraat 6  
Postcode : 5071 RG  
Plaats : Udenhout  
Kadastraal : Udenhout, F 5487  
Oorspronkelijke functie : boerderij  
Huidige functie : woonboerderij  
Bouwjaar : 1866

Bezoekdatum : 25 januari 2021  
Auteur : Martijn de Jong, MA  
Redactie : Karlijn Kersten MA MSc  
Rapportagedatum : 16 februari 2021

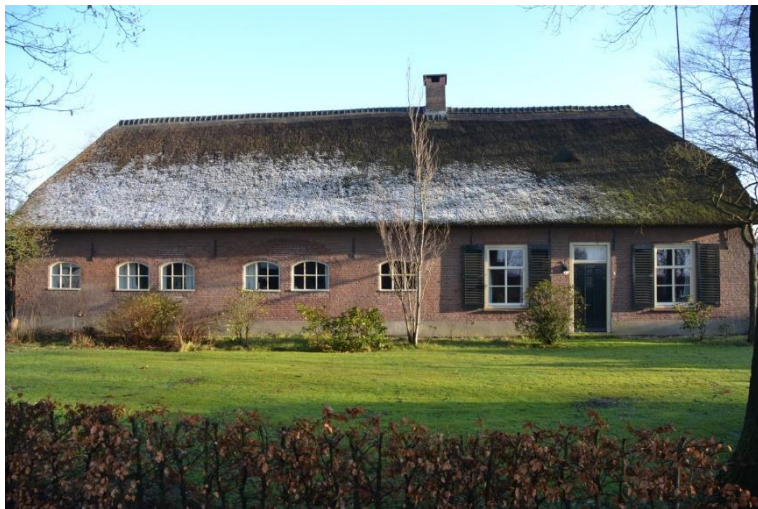
De voorgevel betreft de gevel die evenwijdig aan de Houtsestraat ligt. De gehele gevel is voorzien van een gecementeerde plint. Het metselwerk is onder hoge druk gereinigd, waardoor de bakhuid van het metselwerk is aangetast. Het voegwerk is volledig vernieuwd met een cementshoudende voeg. Het met riet gedekte dakvlak heeft een klein overstek. In totaal bevat de gevel acht smeedijzeren staafankers die de gevel met de achterliggende constructie verbinden. De gevel van het bedrijfsdeel bevat van links naar rechts zes getoogde zesruits stalvensters van beton, onder rollaag en met dichtgemetselde ventilatiesleuven aan de onderzijde. Vanaf links bezien bevinden het vierde en vijfde stalvenster zich in een eerder dichtgemetselde opening, het getoogde inboetwerk wijst op voormalige potstaldeuren. Uitgaand van de bouwtekeningen is het zesde stalvenster ter hoogte van het voormalige toiletvenster na 1967 aangebracht.

*Voorgevel.*

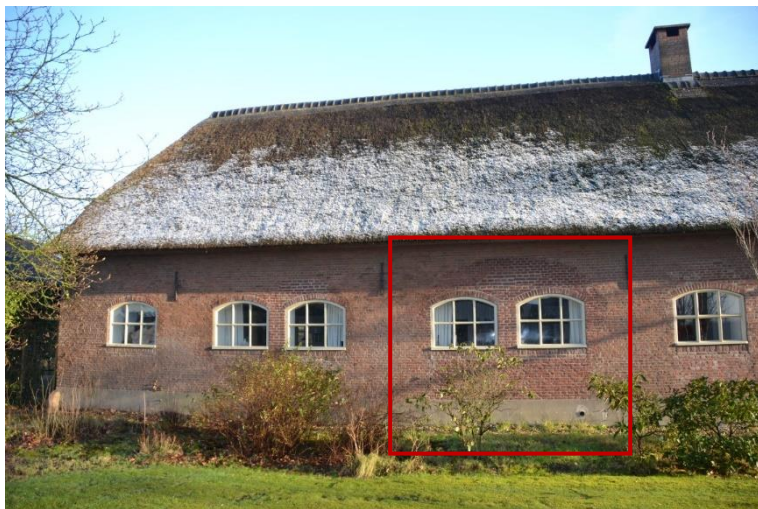
*Voorgevel van het bedrijfsdeel. Het inboetwerk is rood omkaderd.*

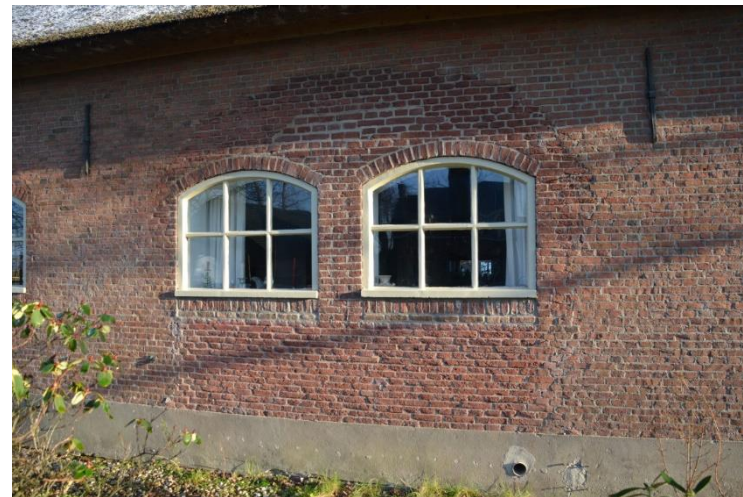
*Detail van de ingeboete potstaldeuropening.*

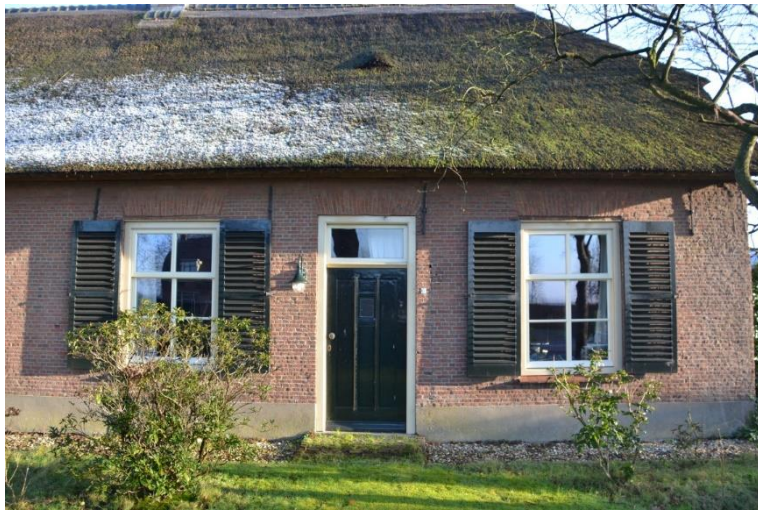
De gevel van het woongedeelte is verdeeld in drie traveeën met centraal de voordeur en aan weerszijden een venster. De voordeur betreft een houten paneeldeur met verticale geleding in een vernieuwd houten kozijn met enkelruits bovenlicht en hardstenen dorpel. De deur dateert uit de eerste helft van de twintigste eeuw. De gevelopening bevindt zich onder een anderhalfsteense strek. Aan weerszijde van de deur bevindt zich een vernieuwd houten zesruits venster, vormgegeven als schuifraam. De vensters bevinden zich onder anderhalfsteense strek en zijn voorzien van keramische lekdorpeltegels. De vensters zijn voorzien van houten louvre luiken. De schoorsteen boven de voormalige brandmuur is tijdens de restauratie vernieuwd.

*Voorgevel van het woongedeelte.*

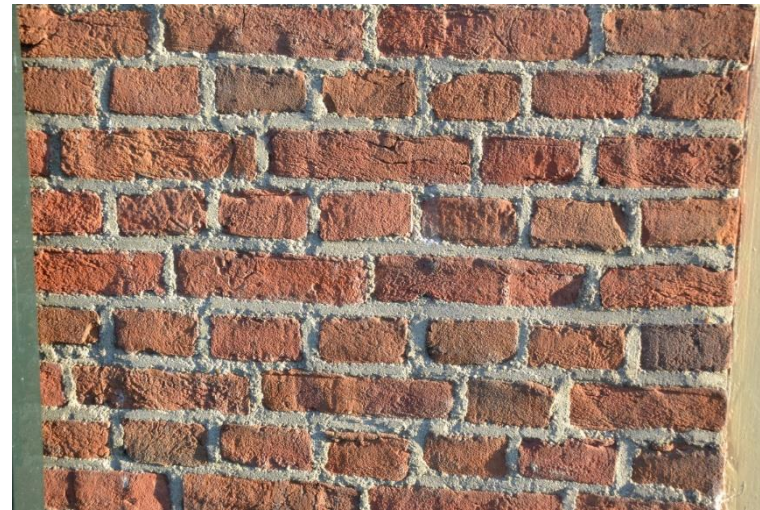
*Detail van het metselwerk, vermoedelijk gezandstraald en opnieuw gevoegd.*

Met betrekking tot de detaillering is de gaafheid enigszins aangetast door het vernieuwen van het voegwerk, het reinigen van het metselwerk en het vervangen van de oorspronkelijke vensters in het woonhuis.

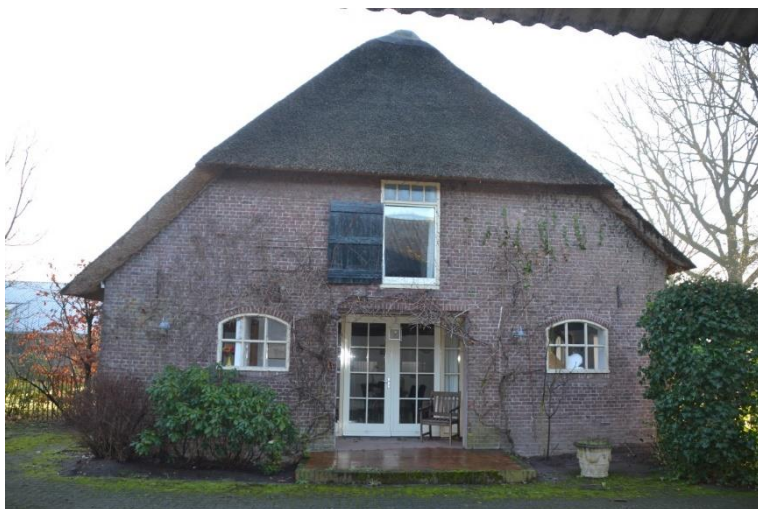
De linkerzijgevel betreft de kopgevel van het voormalige bedrijfsdeel. Centraal op de begane grond bevat de gevel een rechthoekige opening onder rollaag met een verdiept liggende houten pui. Voor de pui is een verhoogd terras aangelegd. Hoewel zich hier voorheen waarschijnlijk al een vergelijkbare opening heeft bevonden met dubbele deuren, zoals bij andere boerderijen in de omgeving nog aanwezig zijn, is de huidige opening opnieuw aangebracht. Aan weerszijden van de opening bevindt zich een getoogd, zesruits stalvenster van beton onder segmentboog en met dichtgemetselde ventilatiegleuven aan de onderzijde.

Op de verdieping bevindt zich een houten, opgeklampt hooiluik met vierruits bovenlicht. De opening is in het laatste kwart van de twintigste eeuw van glas voorzien. De gevel bevat vijf smeedijzeren staafankers die de gevel met de achterliggende constructie verbinden.

Linkerzijgevel.

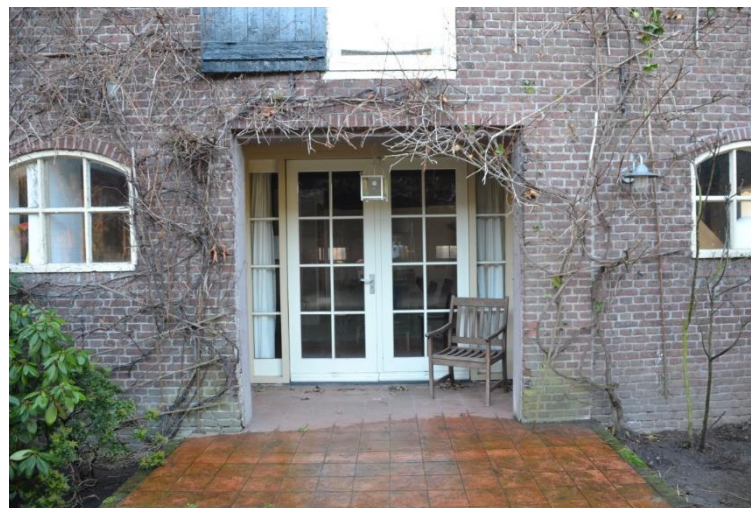
De later aangebrachte pui in de linkerzijgevel.

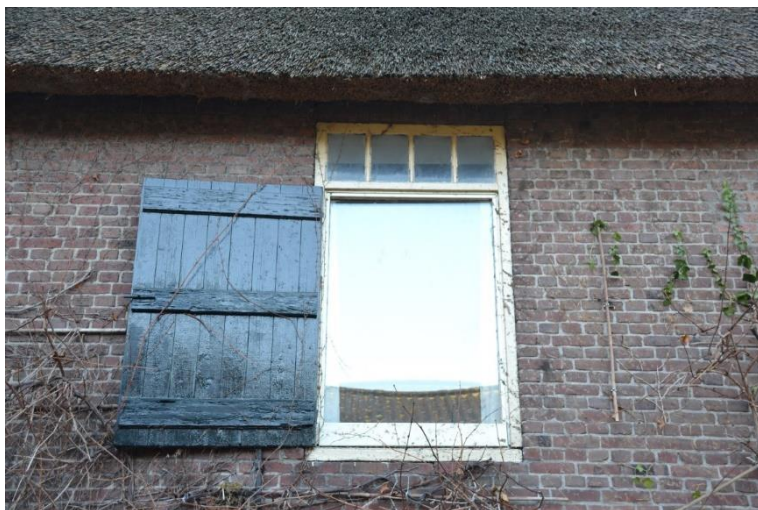
*Voormalig hooiluik in de linkerzijgevel.*

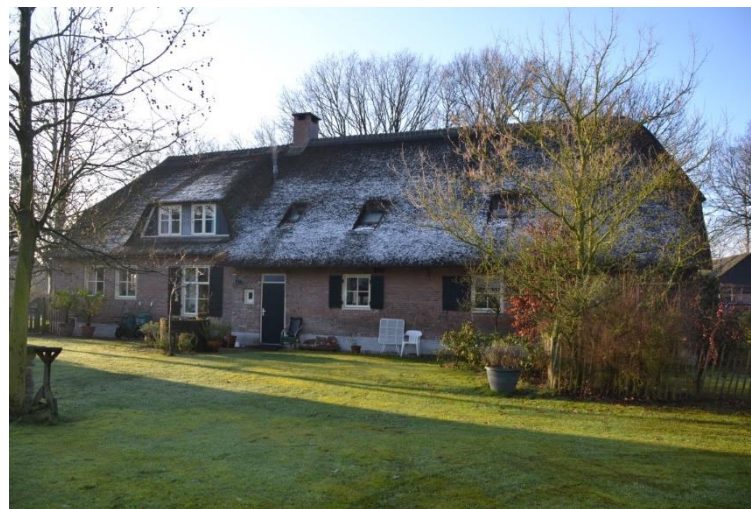
De achtergevel bestaat, vanaf de veldzijde gezien, links uit het woongedeelte en rechts uit het voormalig bedrijfsgedeelte. De gevel is voorzien van een gecementeerde plint en bevat vier smeedijzeren staafankers.

*Achtergevel.*

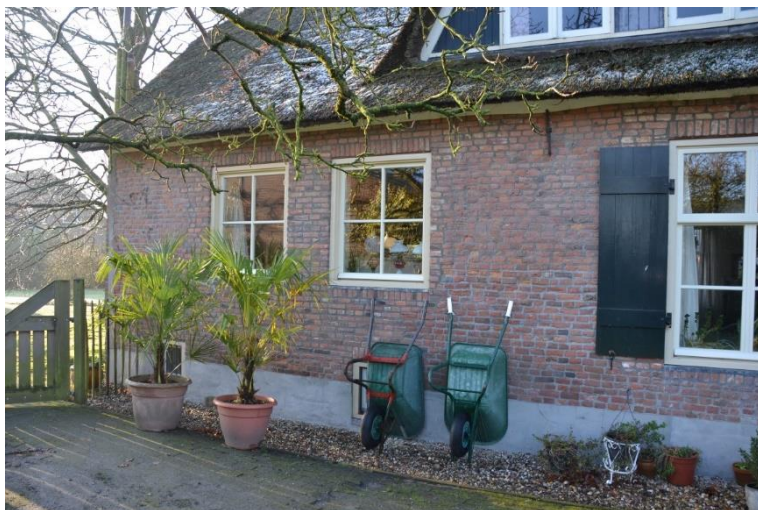
De gevel van het woongedeelte bevat van links naar rechts twee houten vierruits vensters tussen rollagen. De vensters zijn met de restauratie aangebracht, waarmee is teruggerepen op de situatie vóór 1956. Schuin onder beide "opkamer" ramen bevindt zich een houten kelderlicht met smeedijzeren diefijzers. Rechts daarvan een zesruits venster, identiek aan de woonhuisvensters in de voorgevel, behalve dat dit venster is voorzien van houten opgeklampte luiken en niet van louvre luiken. Het metselwerk in dit geveldeel is rommelig en zonder herkenbaar verband gemetseld met overwegend koppen. Mogelijk betreft het ouder metselwerk van de achtergevel van de voorganger dat met de bouw van de huidige boerderij in de negentiende eeuw behouden is gebleven. Een andere mogelijkheid is dat stenen van de voorganger zijn hergebruikt bij de bouw van de huidige

boerderij. Het vernieuwde voegwerk heeft de bouwsporen in dit geveldeel haast onherkenbaar gemaakt. Boven het woongedeelte is in het dakvlak een brede, in het riet gedekte dakkapel aangebracht met twee vierruits ramen.

*Achtergevel van het woongedeelte.*

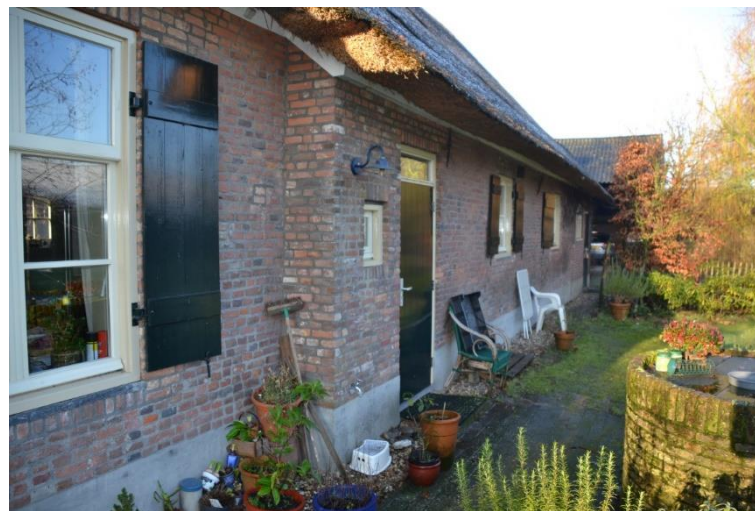
Rechts van het zesruits venster begint het voormalig bedrijfsdeel. Dit geveldeel bevat van links naar rechts een klein, houten toiletraampje onder rollaag, een houten loopstal deur met enkelruits bovenlicht, twee houten vierruits vensters tussen rollagen en met houten opgeklampte luiken, een getoogd zesruits stalraam van beton onder segmentboog en een houten loopstal deur onder strek. Het stalvenster en de loopdeur bevinden zich in een vernieuwd muurvlak dat in vrij verband is gemetseld. Het merendeel van de gevel bestaat echter uit onregelmatig metselwerk van merendeels koppen, zoals bij het woongedeelte. Voor de gehele gevel geldt dat, ondanks het vernieuwde voegwerk, nog goeddeels herkenbaar is welke delen tijdens de restauratie opnieuw zijn opgemetseld met oude stenen. Boven het voormalig bedrijfsdeel bevinden zich drie dakramen in het dakvlak.

*Achtergevel vm. bedrijfsdeel.*

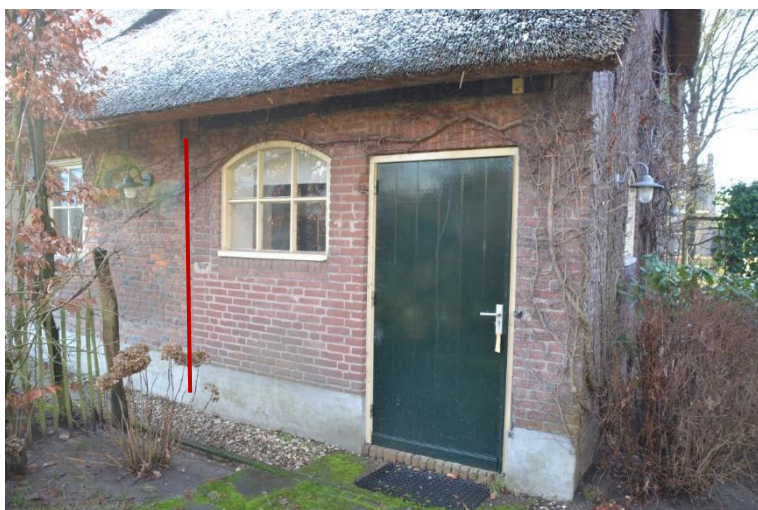
*Het meest rechtse en vernieuwde geveldeel. T.h.v. de rode lijn het bouwspoor.*

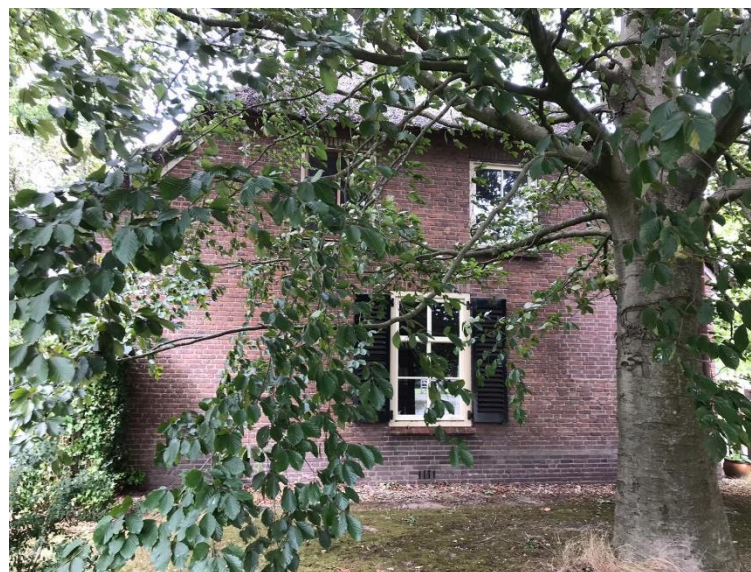
De rechterzijgevel betreft de kopgevel van het woongedeelte. Op de begane grond, centraal in de gevel een houten zesruits vensters, gelijk aan de woonhuisvensters in de voorgevel. Op de verdieping twee houten vierruits vensters tussen rollagen met keramische lekdorpelstenen. Volgens de huidige eigenares is deze gevel in het verleden geheel opnieuw opgetrokken vanwege de bouwvalligheid van de oorspronkelijke zijgevel. Vermoedelijk in het tweede of derde kwart van de twintigste eeuw.

*Rechterzijgevel.*

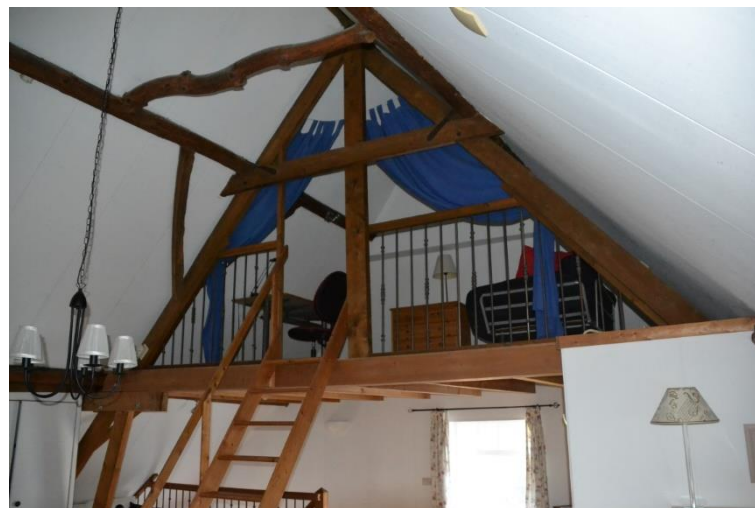
De draagconstructie bestaat uit op de gevels afdragende, houten moerbalken en vijf houten spanten, waarvan drie waarschijnlijk uit de bouwtijd dateren. Twee spanten zijn later vervangen door een verbeterd Hollands spant. De overige drie spanten bestaan uit dekbalkjukken met daarop A-spanten. De spanten zijn grotendeels authentiek, maar op onderdelen vernieuwd of verstevigd. Het huidige dakvlak rust niet meer op de oorspronkelijke spanten, sinds het dak is vernieuwd.

*Vernieuwd spant boven het bedrijfsdeel.*

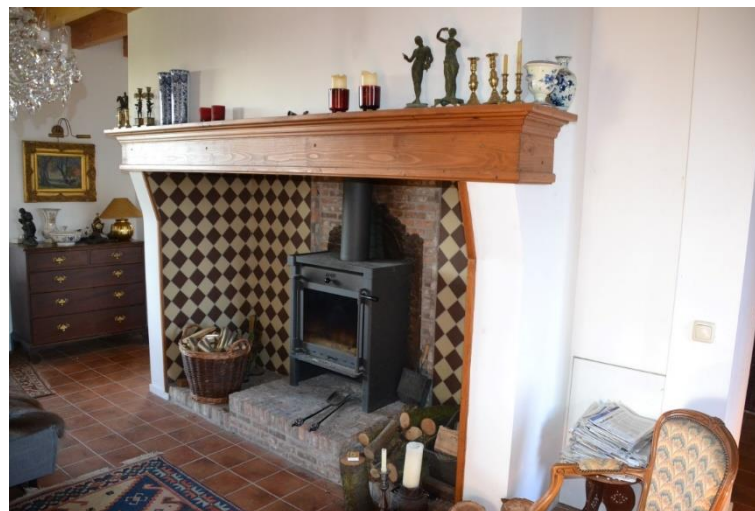
*Gereconstrueerde stookplaats in de huidige woonkamer.*

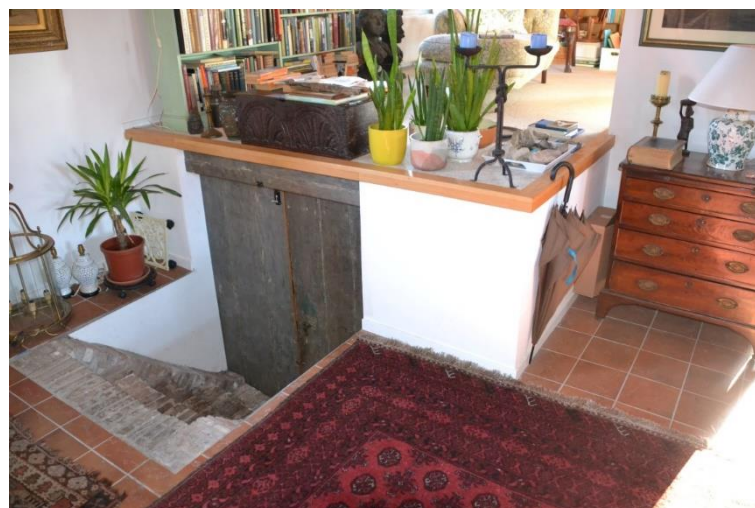
*Keldertoegang met oorspronkelijke gemetselde trap.*

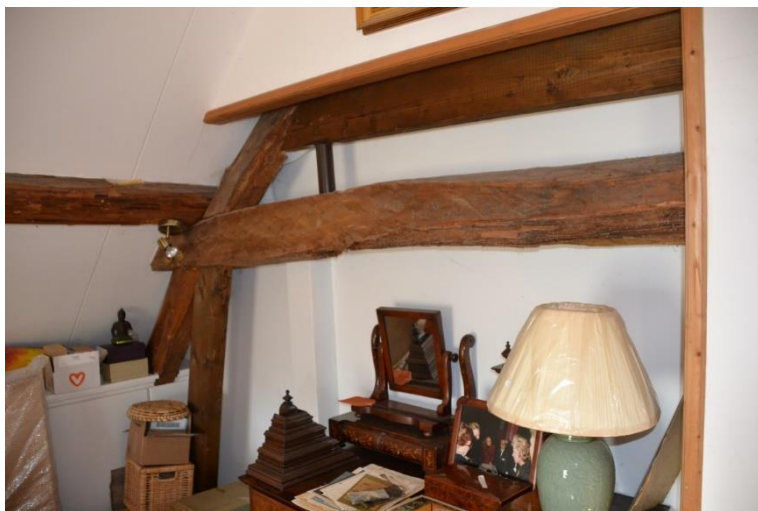
*Gedeeltelijk zichtbaar dekbalkjuk met aanzet van het daarop staande spant.*

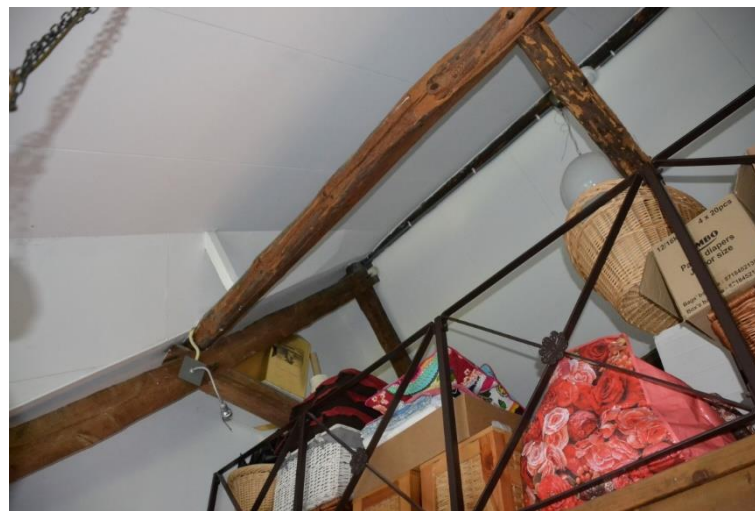
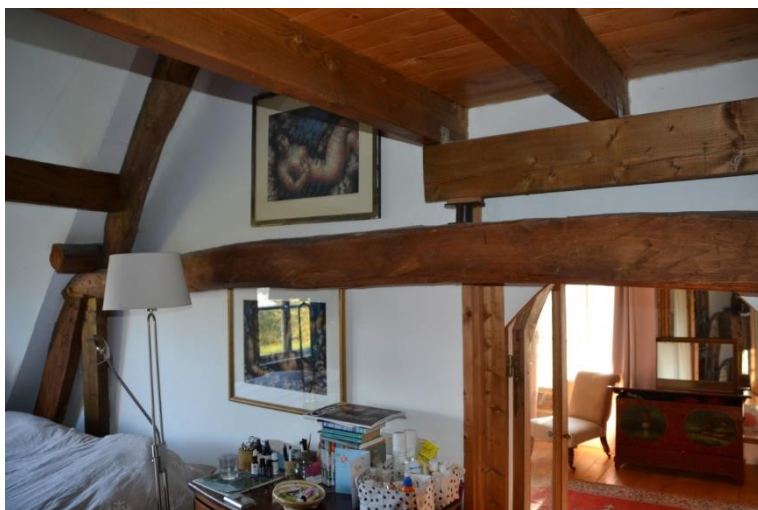
*Een van de A-spanten met de oorspronkelijke gording en extra hanenbalk.*

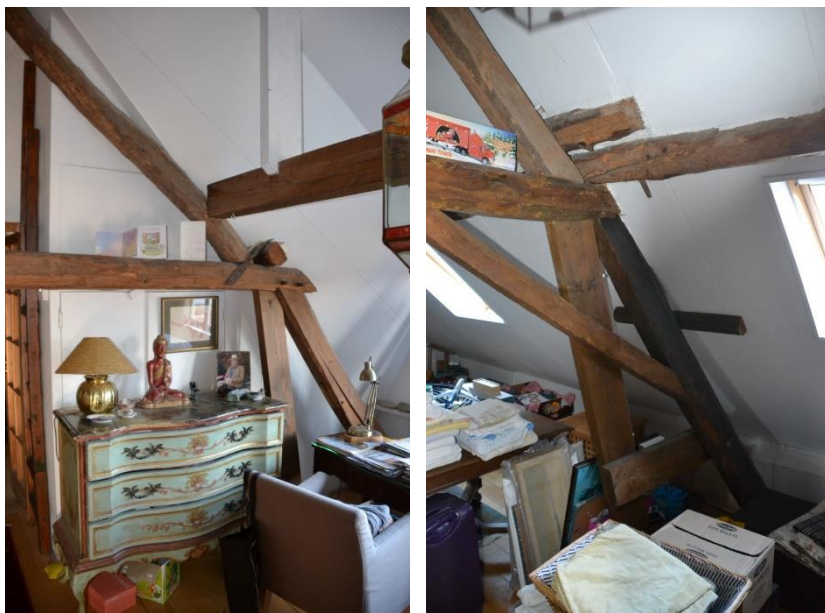
*Links en rechts: dekbalkjukken met daarop de spanten.*

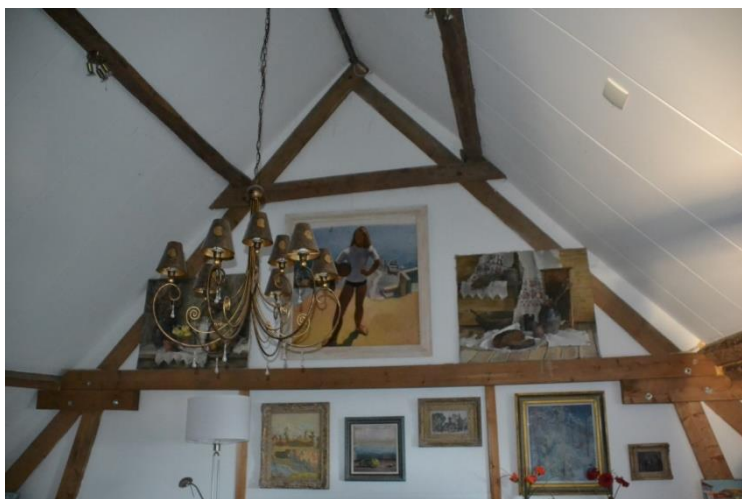
*Het vernieuwde spant boven het woonhuis.*
