# **VOORONDERZOEK**

**conform NEN 5725**

**Klein Schaft 5, Valkenswaard**

Rapportnummer : 221-VKS5-ho-v2

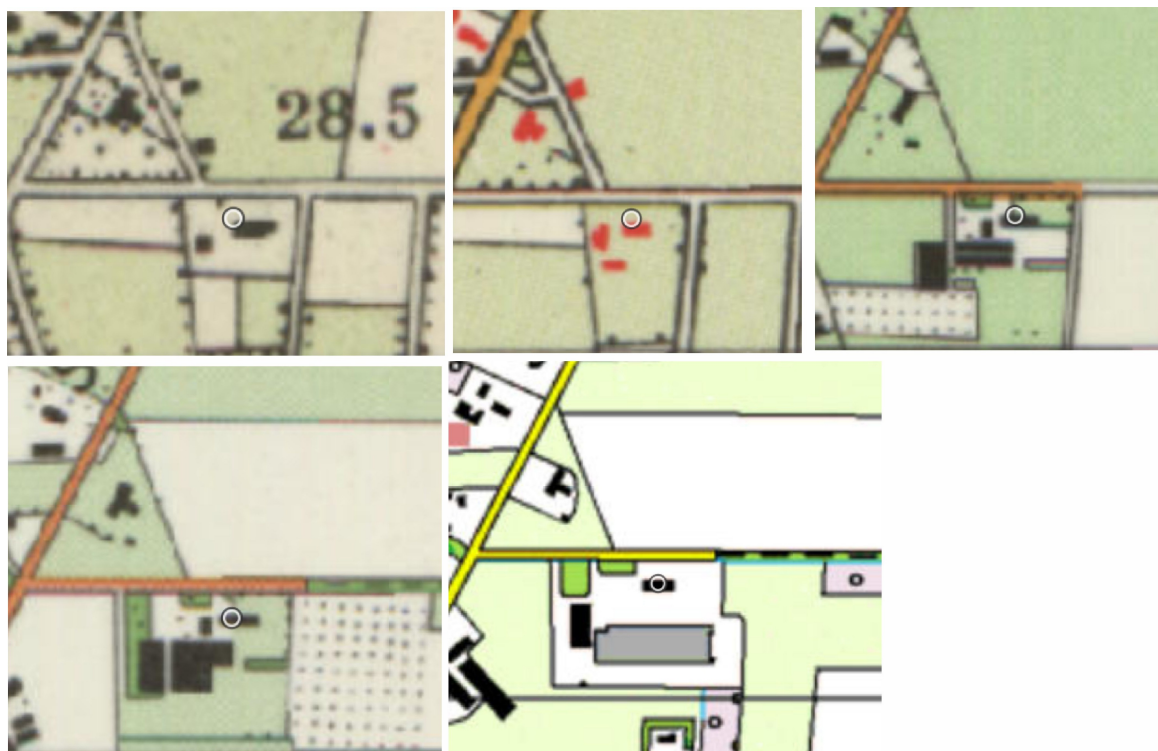
Figuur : Topografische kaart van 1953, 1963, 1985, 1993 en 2004 (van links naar rechts)

De huidige bestemming is agrarisch en is nooit gewijzigd. De bestemming van de directe omgeving is eveneens agrarisch. Volgens topotijdreis.nl is op de locatie vanaf 1986 bebouwing aanwezig (zie onderstaande figuur).

Hiervoor is er geen bebouwing aanwezig geweest en is het perceel in gebruik geweest als weiland / akkerbouw. Op de onderzoekslocatie zijn ook geen wegen / paden of voormalige sloten aanwezig geweest.

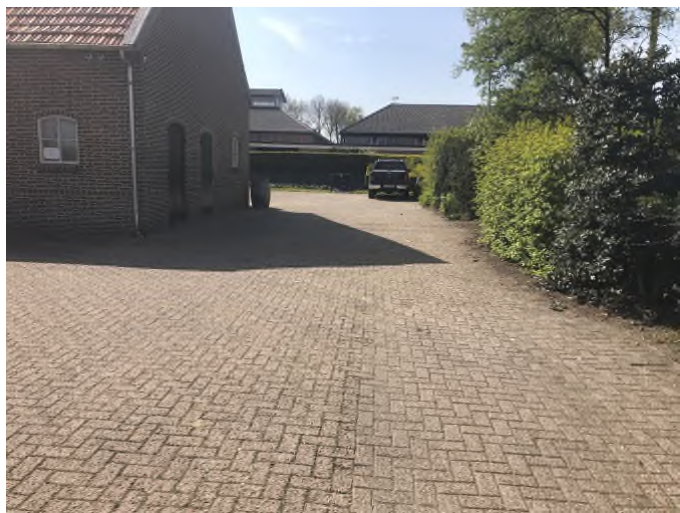
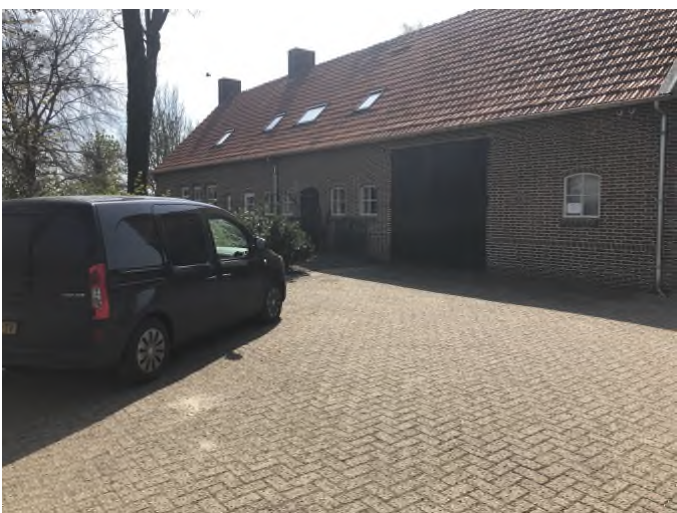
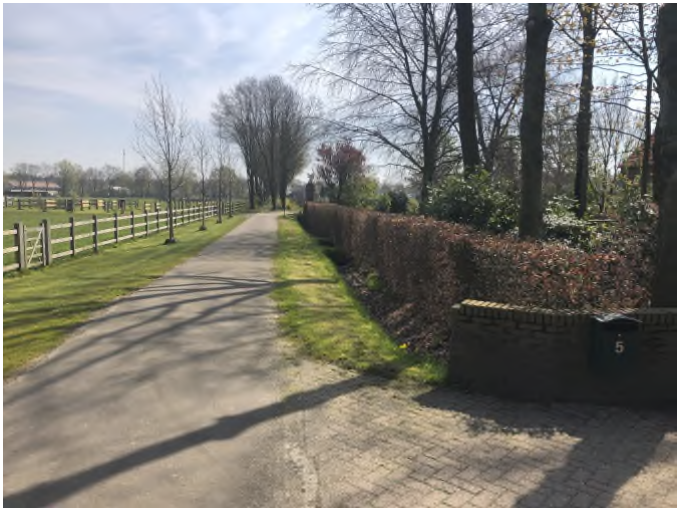
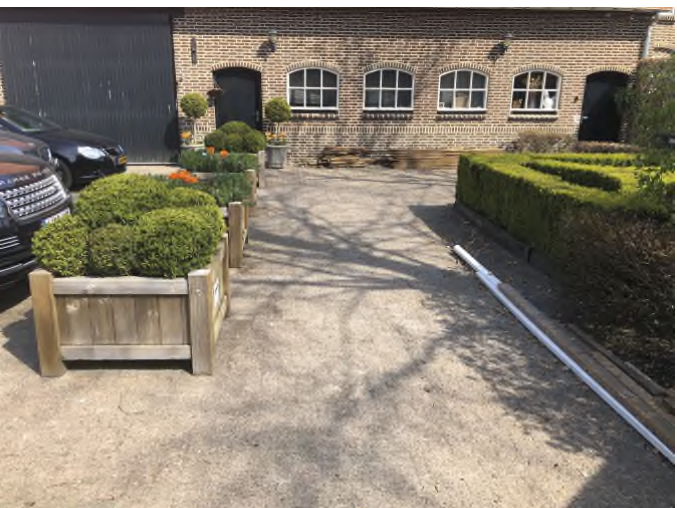
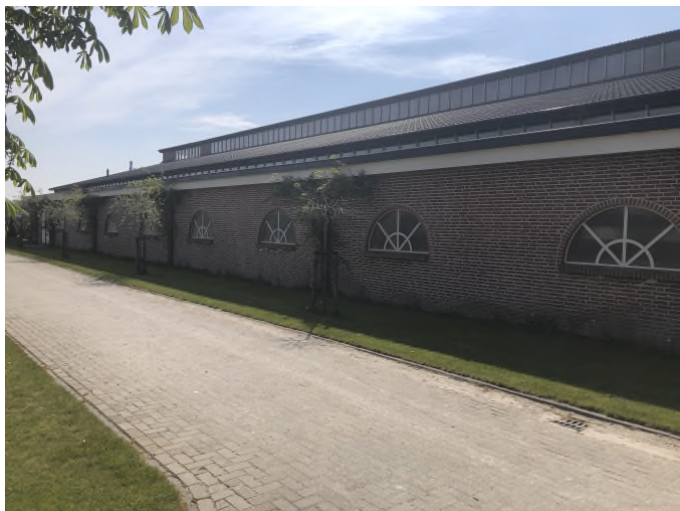
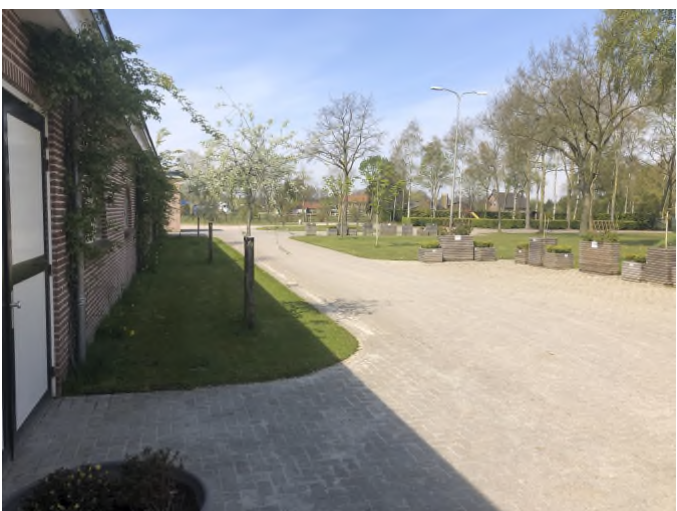
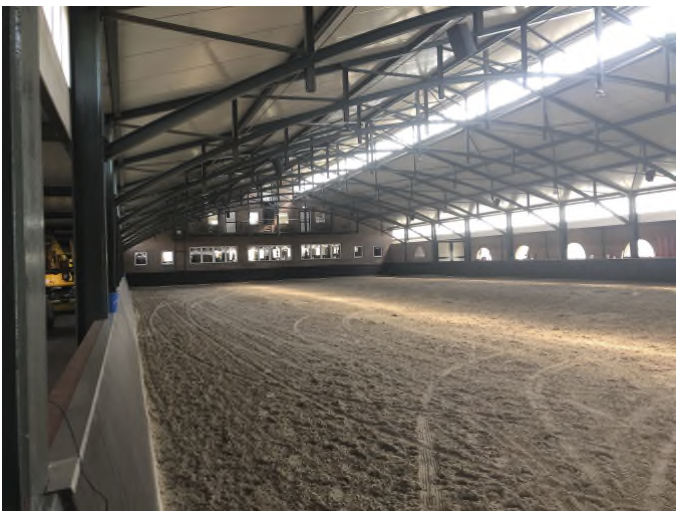
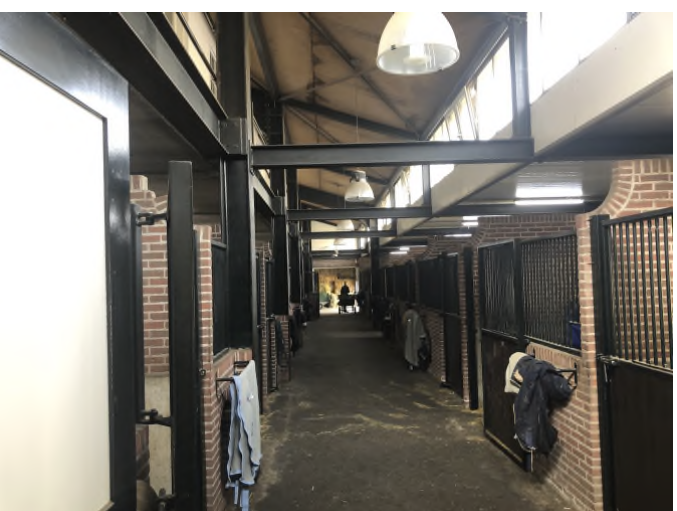
## **Bijlage 4 : Foto's onderzoekslocatie**

Op 29 april 2021 heeft een terreininspectie plaatsgevonden op het perceel. Uit deze inspectie zijn noch visueel noch zintuiglijk verontreinigingen c.q. bodembedreigende activiteiten geconstateerd. Er zijn geen aanwijzingen geconstateerd dat er verontreiniging op of in de bodem aanwezig is.

Asbest of andere visuele verontreinigingen zijn evenmin aangetroffen op de bodem van de onderzoekslocatie. Hiervoor is (zie beschrijving hoofdstuk 2.5) een veldinspectie uitgevoerd.

Daarom is de locatie vergelijkbaar met de NEN 5707 geïnspecteerd. Er zijn geen asbestmaterialen aangetroffen op de bodem.
