Roermond : 18 oktober 2022  
Ons kenmerk : AM22390  
Behandeld door : John Peters

In uw opdracht heeft Aeres Milieu een nader bodemonderzoek uitgevoerd voor het plangebied gelegen op de locatie Admundsenstraat 5 te Valkenswaard. Een beschrijving van de uitgevoerde werkzaamheden en de resultaten van het onderzoek zijn opgenomen in deze briefrapportage.

**Boorpuntenkaart (A4)**  
 AM22390  
 Valkenswaard  
 Admundsenstraat  
 Schaal 1:100

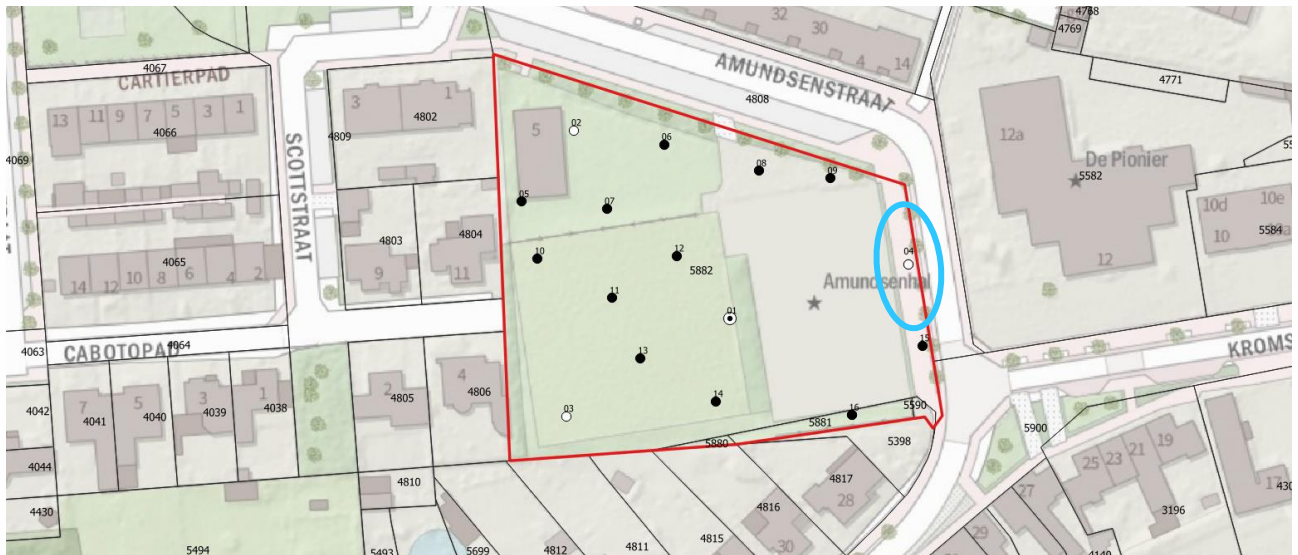
Afbeelding 1: Uitsnede van situatietekening onderzoekslocatie met boorpunten verkennend bodemonderzoek AM20025. De locatie voor het nader onderzoek is blauw omljnd.

Na het uitvoeren van het verkennend bodemonderzoek in 2020 is de sporthal afgebroken, waarna de locatie bouwrijp is gemaakt. Op afbeelding 1 is de onderzoekslocatie met de boorpuntlocaties van het verkennend bodemonderzoek weergegeven. De locatie voor het nader onderzoek is daarbij blauw omlijnd aangegeven.
