**Verkennd bodemonderzoek**  
**Barentszstraat 3 te Valkenswaard**  
(2001/239/KB-01, versie 0)

## Verkendend bodemonderzoek

Barentszstraat 3 te Valkenswaard

2001/239/KB-01

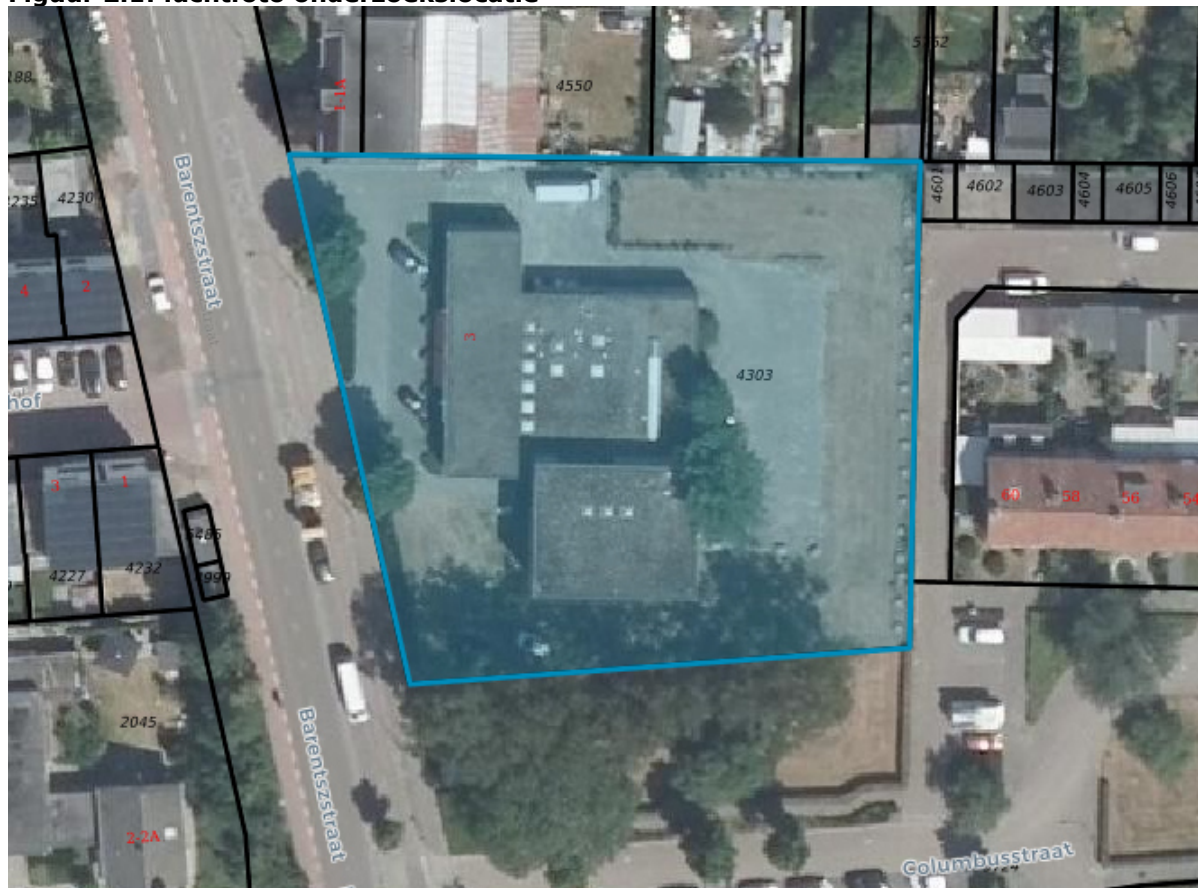
**Figuur 2.1: luchtfoto onderzoekslocatie**

De kadastrale gegevens van de onderzoekslocatie zijn weergegeven in bijlage 1. Een situatietekening is weergegeven in bijlage 2. Foto's van de onderzoekslocatie zijn toegevoegd in bijlage 9. De ligging van de locatie is weergegeven in figuur 2.1.
