## Bijlage 3 Onderbouwing van de cultuurhistorisch waardevolle panden

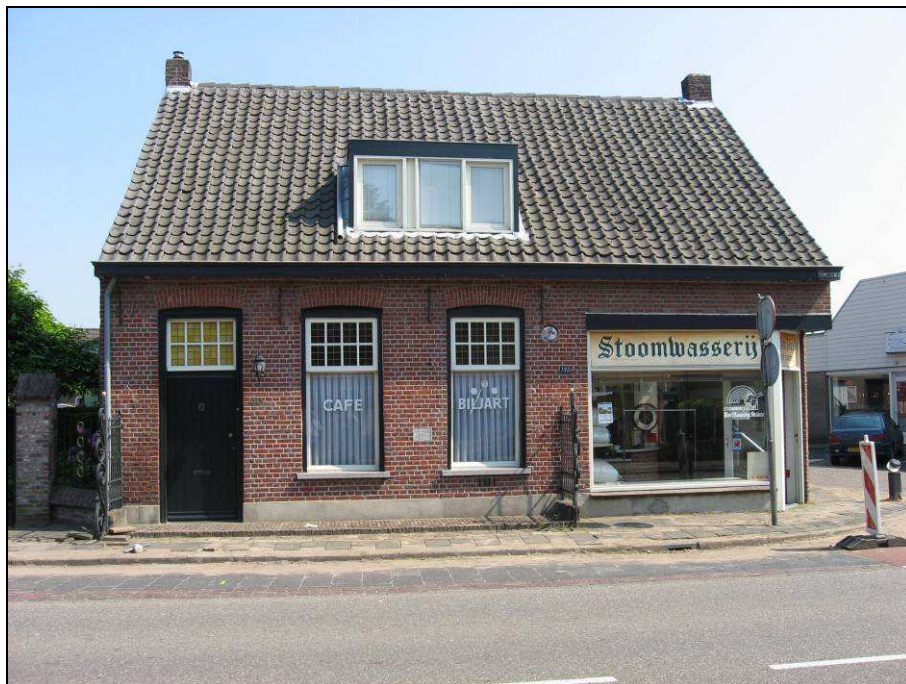
*De voorzijde van het dubbelpand uit 1897*

De voorgevel van het eenlaags dubbelpand is uitgevoerd in steens metselwerk in kruisverband van handgevormde baksteen en geknipte voegen. Aan de onderzijde bevindt zich een gepleisterde plint. Het cafégedeelte wordt zowel links als rechts afgescheiden door een siersmeedijzeren hekwerk op een bakstenen voet. Hiertussen bevindt zich een bakstenen stoepje.

De gevelindeling van het voormalige café bestaat uit een deur en twee vensters rechts daarvan. Onder de toegangsdeur van het café ligt een hardstenen dorpel. De opgeklampte toegangsdeur heeft een rechte bovendorpel en een bovenlicht, bestaande uit een roedenverdeling met acht kleine ruitjes in glas-in-lood. De antieke deur heeft een originele trekbel.

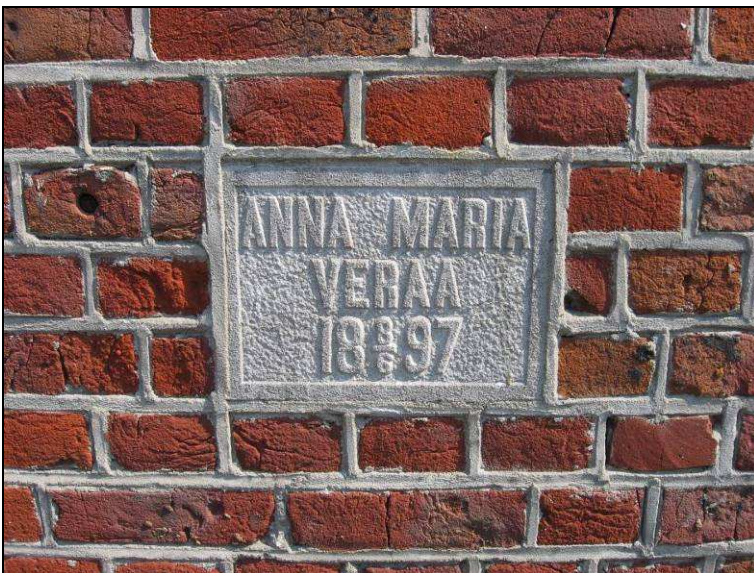
*De gevelsteen uit 1897*

De twee vensters van het café hebben hardstenen onderdorpels. De linker- en rechterraut zijn recent gewijzigd. De linkerruit droeg een in glas gestraald opschrift “cafe”, op de rechterraut was de tekst “biljart” te lezen, samen met drie biljartballen en een keu. De beide vensters hebben, evenals de toegangsdeur, achtruits bovenramen in glas-in-lood. Boven de deur en de vensters zijn segmentbogen aangebracht in het metselwerk. Tussen de beide vensters bevindt zich een ingemetselde ‘eerste’ steen met de tekst “Anna Maria Veraa” en de datum “08-06-1897”

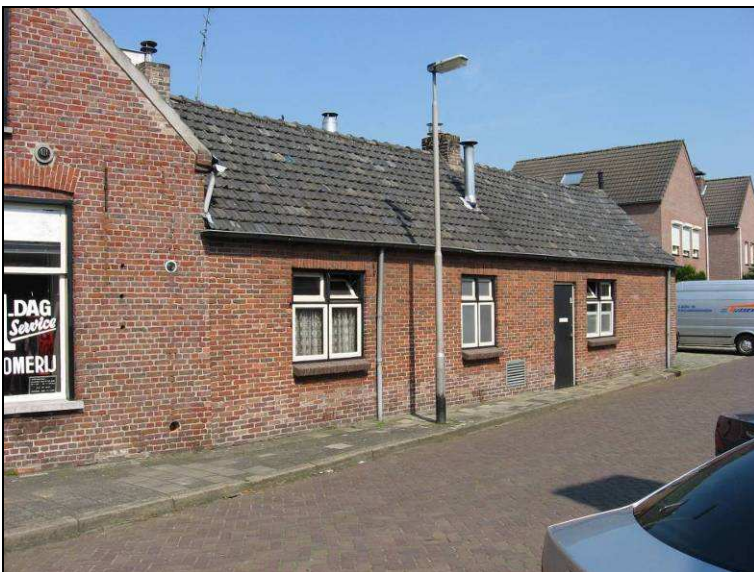
*De oostelijke aanbouw achter nummer 38*

De twee langwerpige aanbouwen, die van latere datum zijn, zijn gemetseld in halfsteens verband van handgevormde baksteen. Aan de onderzijde van de oostelijke aanbouw bevindt zich een trasraam. In deze gevel zijn drie (moderne) vensters en een (moderne) toegangsdeur geplaatst. De kozijnen bevatten draairamen en klepramen. Boven de vensters en de deur zijn rechte strekken aangebracht.

Beide aanbouwen hebben een zadeldak dat is gedekt met kruispannen.

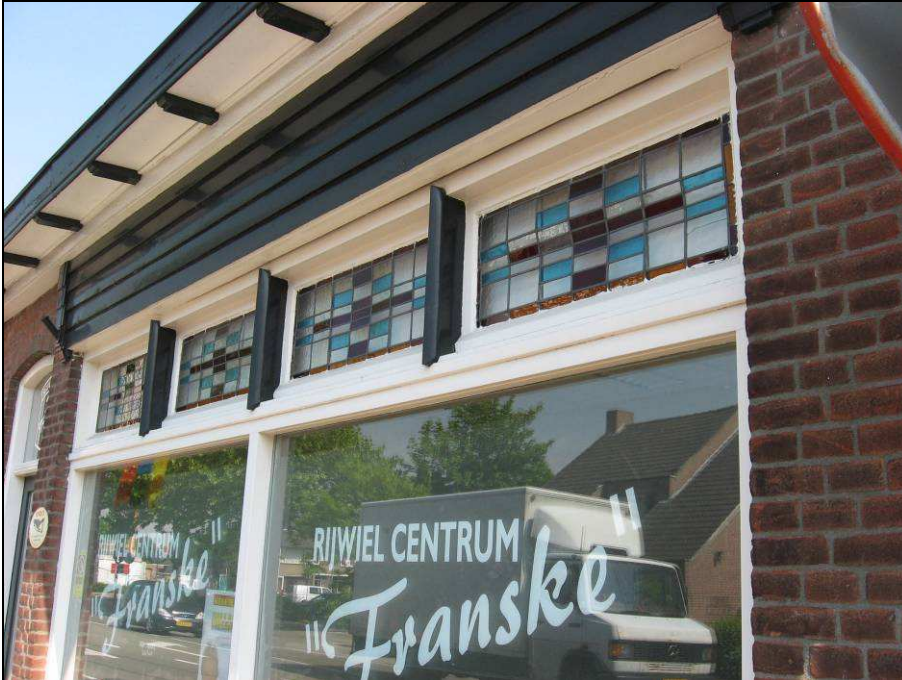
*De etalagepui met glas-in-lood bovenramen, betimmering en houten bakgoot*

De voorgevel is opgetrokken uit handgevormde baksteen in kruisverband. De voorgevel is voorzien van een gepleisterde gemetselde plint. Juist boven de plint zijn twee kleine ventilatiegaten zichtbaar die de aanwezigheid van een kelder en een opkamer suggereren. De deur- en vensterindeling is asymmetrisch. In de linkerhelft van de voorgevel zijn een venster en een moderne toegangsdeur met opstapje aangebracht. Het venster is voorzien van een bovenraam met een getoogde bovendorpel. De toegangsdeur voor de winkel is uitgevoerd met een bovenlicht en een getoogde bovendorpel. Beide bovendorpels worden ontlast door een segmentboog in baksteen. In het rechterdeel van de voorgevel bevindt zich een dubbele etalageruit met daarboven vier glas-in-lood bovenramen met

een rechte bovendorpel. De ontlastingsbalk is aan het zicht onttrokken door een betimmering. Deze betimmering sluit aan op de betimmering van de overstekende houten bakgoot.

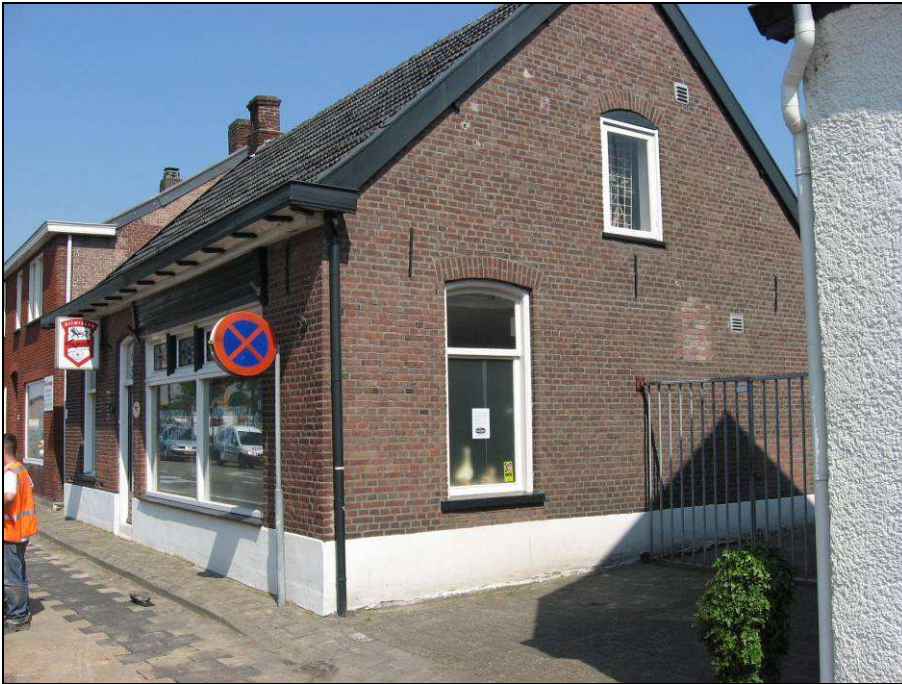
*De voor- en zijgevel met  
zijn getoogde ramen*

Beide zijgevels van het pand zijn eveneens opgetrokken uit handgevormde baksteen in kruisverband. Ter hoogte van de balklaag zijn enkele eenvoudige staafankers geplaatst. Beide zijgevels hebben een dakafwerking met houten windveren.

In de westelijke zijgevel bevinden zich een opkamerraam en een topgevelraam. Onder het opkamerraam ligt een kelder. De westelijke zijgevel wordt beëindigd door een gelede schoorsteen. De oostelijke zijgevel is voorzien van een zijgevelraam met getoogde bovendorpel en segmentboog. Op de verdieping, centraal in de oostelijke zijgevel is een venster geplaatst met een rechte bovendorpel. Hierboven zijn een boogveld en een bakstenen segmentboog aangebracht. In de oostelijke zijgevel is op twee plaatsen het metselwerk vernieuwd. Wellicht bevonden zich hier in een eerder stadium een raam en een deur.

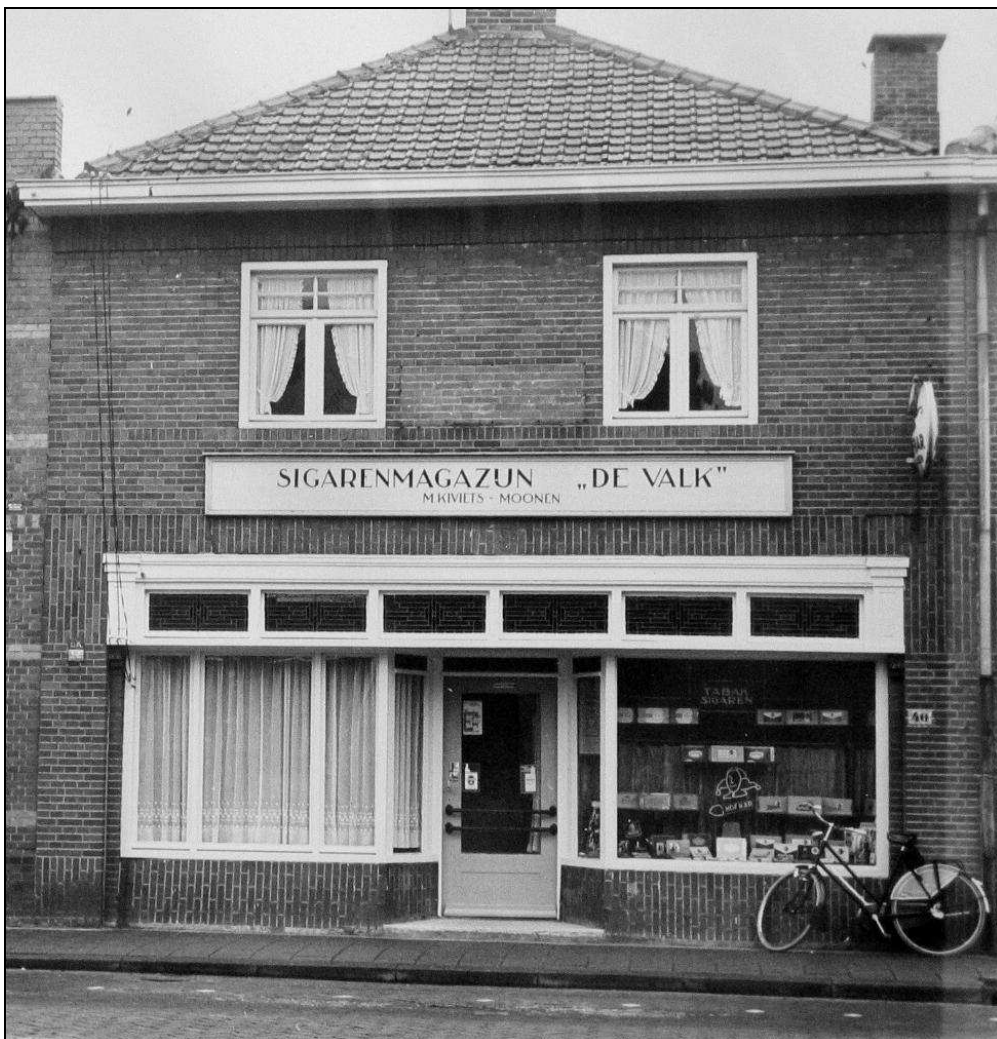
*Deze foto is gemaakt rond het einde van de jaren '60 en geeft de oorspronkelijke situatie van het pand Leenderweg 40 weer.*

Leenderweg 40 is een blokvormig tweelaags gebouw onder een tentdak uit 1924/1925. Het pand is opgetrokken in Vlaams verband, een weinig voorkomend metselverband. De gevel is wit geschilderd.

De onderzijde van het pand heeft een grijs geschilderde twee-en-een-halfstrekse plint, bestaande uit strekken die verticaal gemetseld zijn. Met uitzondering van de hoekpilasters, is de plint in een hoek van ca. 80 graden gebouwd. Deze staat dus iets schuin en wijkt licht terug ten opzichte van de pilasters.

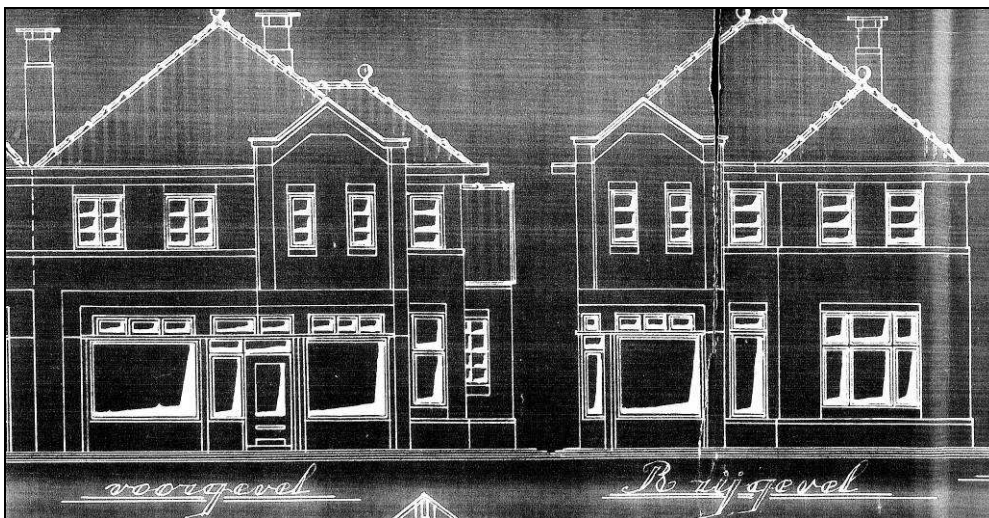
*Bouwtekening  
uit 1928 van  
het pand  
Leenderweg  
38-40.*
